知床岬エゾシカ捕獲支援用仕切り柵の破損状況

140814 → 150813 追補 知床財団

■ 仕切り柵に 15 箇所の要修繕箇所あり。他に軽微なかかり木も 複数箇所。

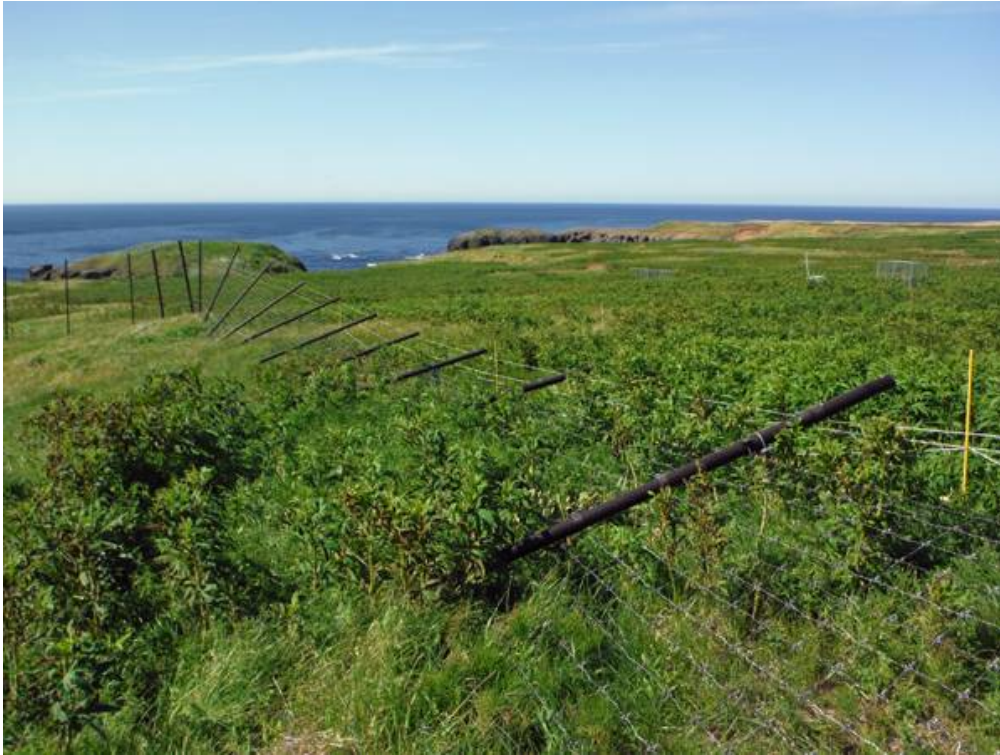
文吉湾入口 (A) : 広範囲が支柱ごと傾いている状態 (2013~2014 年) → 複数の支柱が金属疲労で破断。一部宙に浮いている状態 (2015 年)。

文吉湾入口（地図上地点 A）：仕切り柵が大きく傾いている。一部の支柱は金属疲労で破断。金網と支柱が宙に浮いて振動している状態（2015年）。

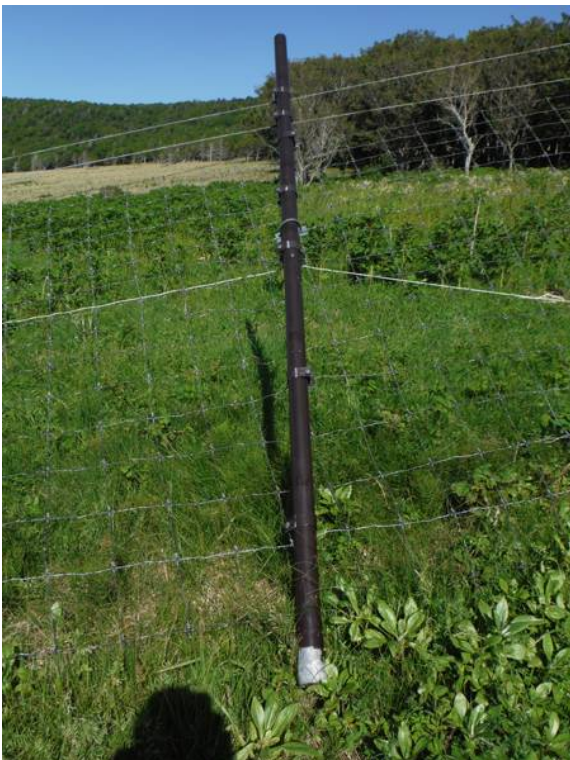
地点 A：破断して宙に浮いている支柱（2015年）。

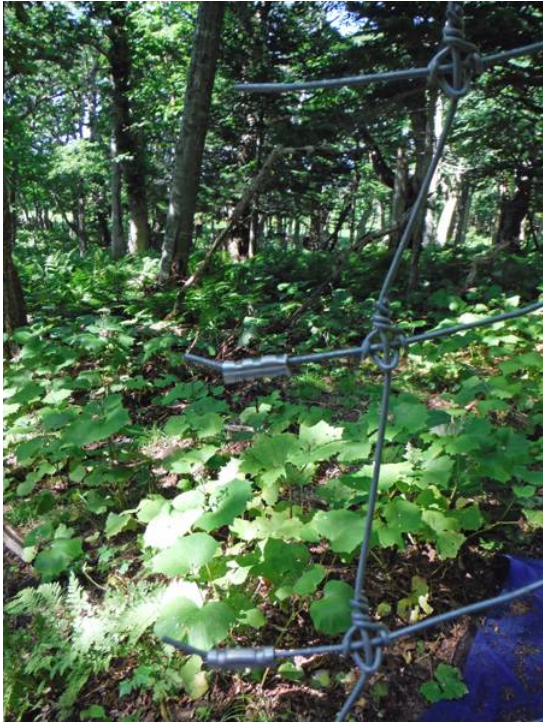
地点 Mo1 : 金網接続部離開 (2014 年)

Mo1 : 金網の接続部が離開。シカ侵入可 → 細いロープで 2015 年 3 月の捕獲実施直前に簡易補修。シカ侵入難。

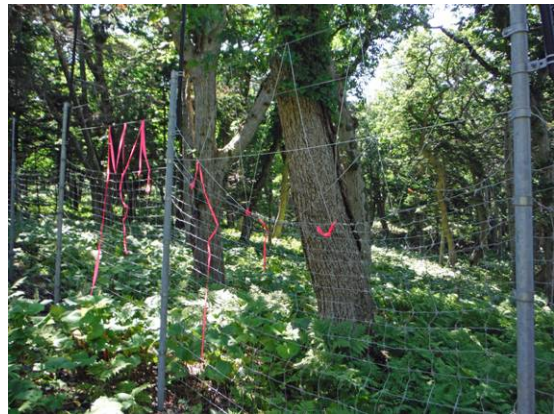
Mo2 : 金網ずり下がり 2 スパン (2014 年~)。

地点 Mo2 : 金網 2 スパンズり下がり
(2014 年)

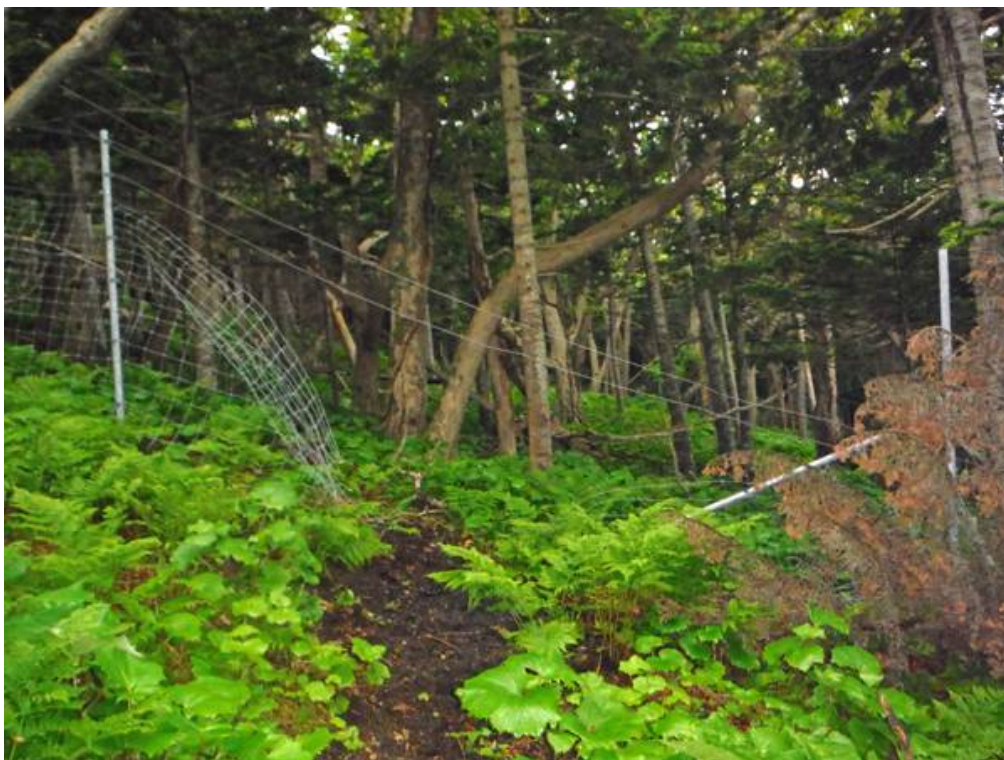
Mo3 (B) : トドマツ倒木 1 本。金網ずり下がり 3 スパン。→ 金網離開状態。シカ道・クマ道になっている (2015 年)。

地点 Mo3 (B) : 金網離開状態. シカ道・クマ道になっている (2015 年).

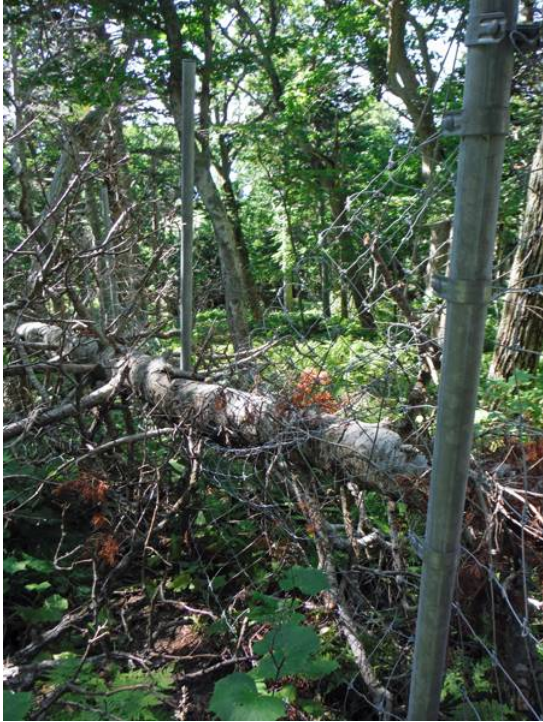
地点 Mo3 (B) : トドマツ倒木 1 本.
金網 3 スパンズり下がり (2014 年)

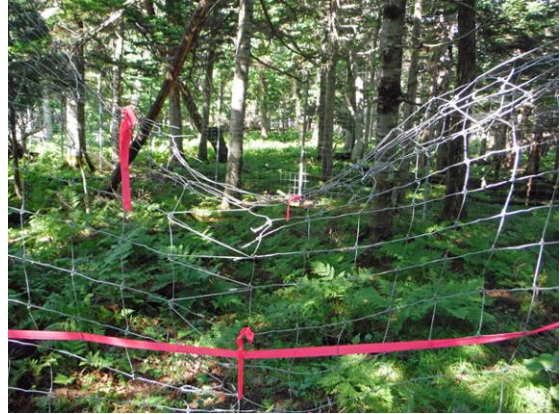
地点 Mo4 : 金網接続部離開 (2014 年)

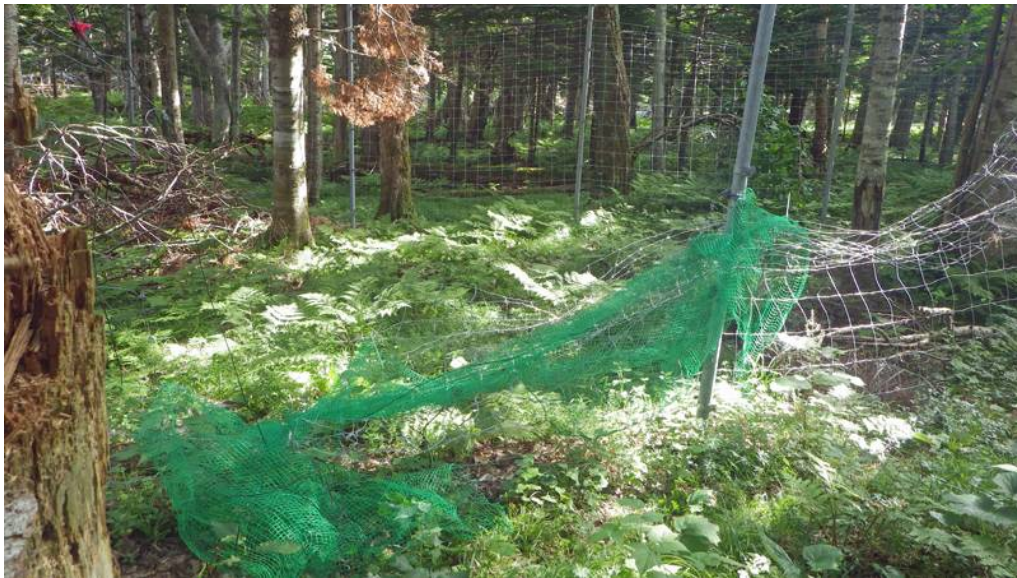
Mo4 (C) : 金網の接続部が離開 → 細いロープで 2015 年 3 月の捕獲実施直前に簡易補修。→ 2015 年 6 月中旬~8 月にクマに金網をずり下げられる。シカ侵入可。

地点 Mo4 (C) : Z型のコーナー部. 2015 年 6 月中旬～8 月にクマが新たに金網を
ずり下げた. シカ侵入可.

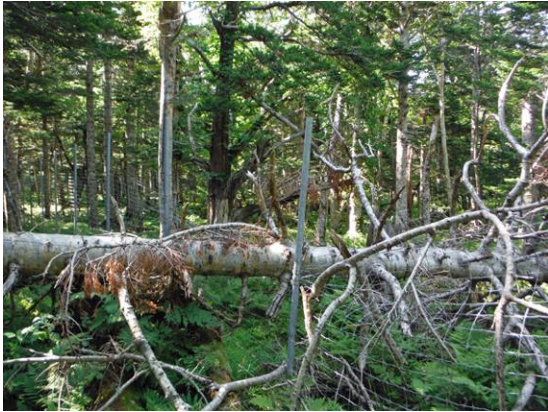
Mo5 : トドマツ倒木 1 本。金網ずり下がり 3 スパン (2014 年~)。

地点 Mo5 : トドマツ倒木 1 本.
金網 3 スパンズり下がり (2014 年)

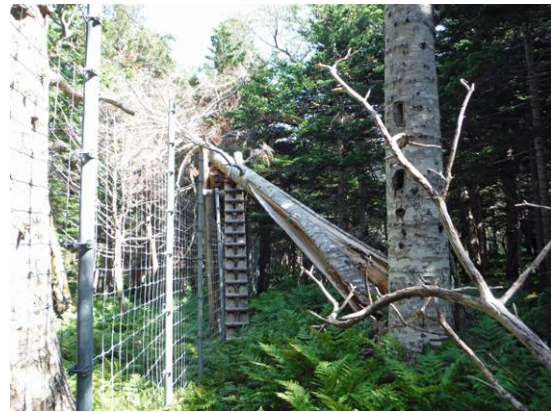
Mo6 : 太いトドマツ倒木 1 本。クマ用ハシゴで止まっている状態 (2014 年~)。

地点 Mo6 : 太いトドマツ 1 本 (2014 年)

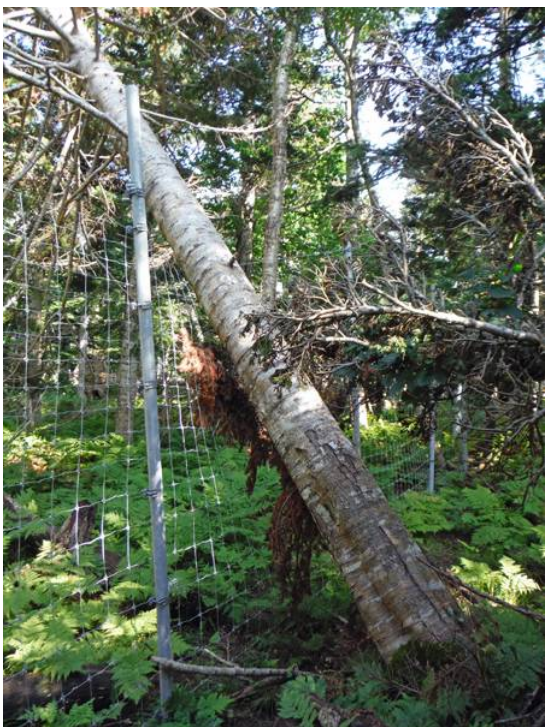
Mo7 : トドマツ倒木 1 本。金網に斜めがかり (2014 年~)。

地点 Mo7 : トドマツ倒木 1 本ななめががり
(2014 年)

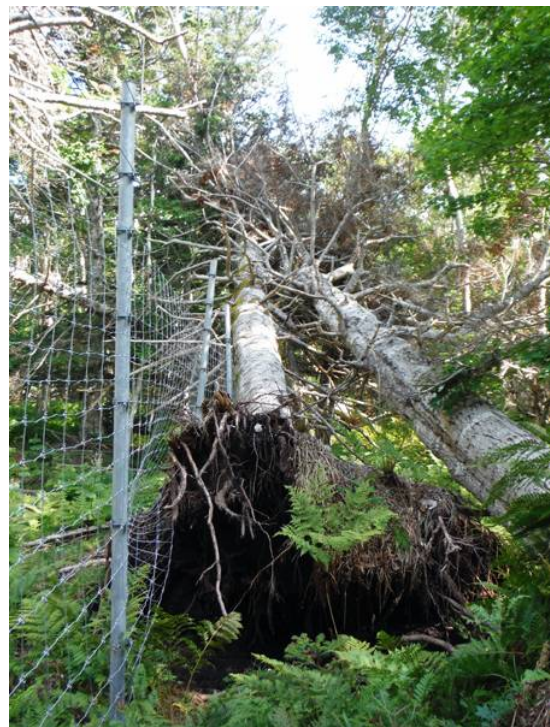
Mo8 : トドマツ倒木 2 本。金網に斜めがかり。

根が金網をめくり上げており、下からシカ侵入可 (2014 年~)。

地点 Mo8 : トドマツ倒木 2 本ななめががり
根で下からも金網めくれあがっている
(2014 年)

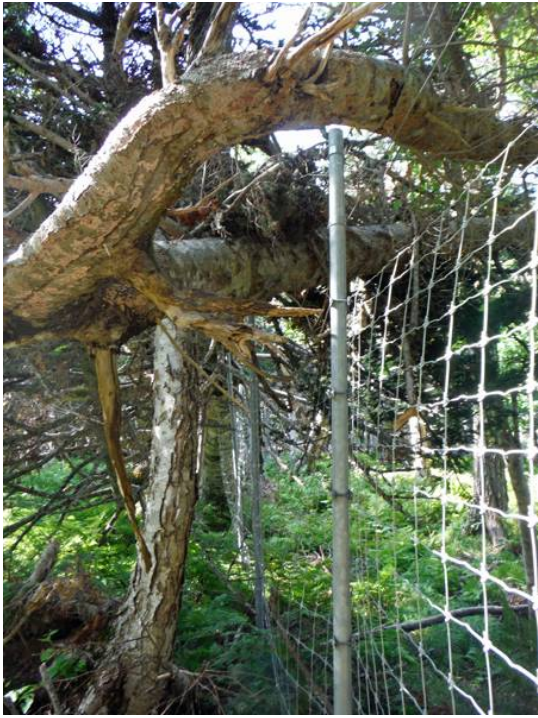
Mo9 : トドマツ倒木 1 本。金網に垂直がかり、金網少しずり下がり (2014 年~)。

地点 Mo9 : トドマツ倒木 1 本金網ずり下げ
(2014 年)

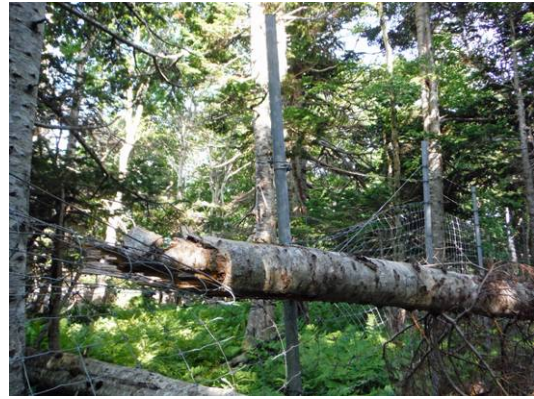
Mo10 : トドマツ倒木 1 本 (中空状態)。金網ずり下がり 2 スパン (2014 年~)。

地点 Mo10 : トドマツ倒木 1 本.
金網 2 スパンずり下がり (2014 年)

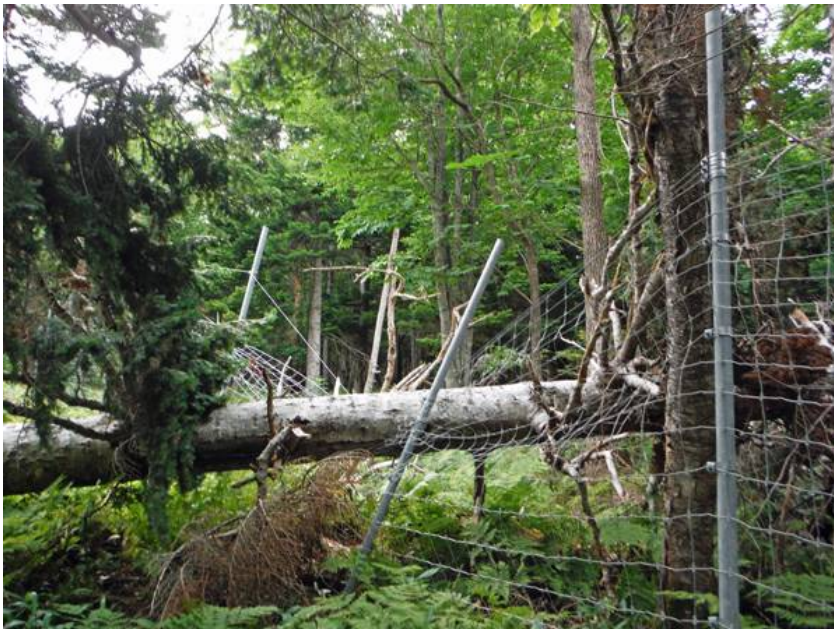
Mo11 : トドマツ倒木 1 本。金網完全ずり下げ (2014 年~)。

地点 Mo11 : トドマツ倒木 1 本、金網ずり下げ (2014 年)

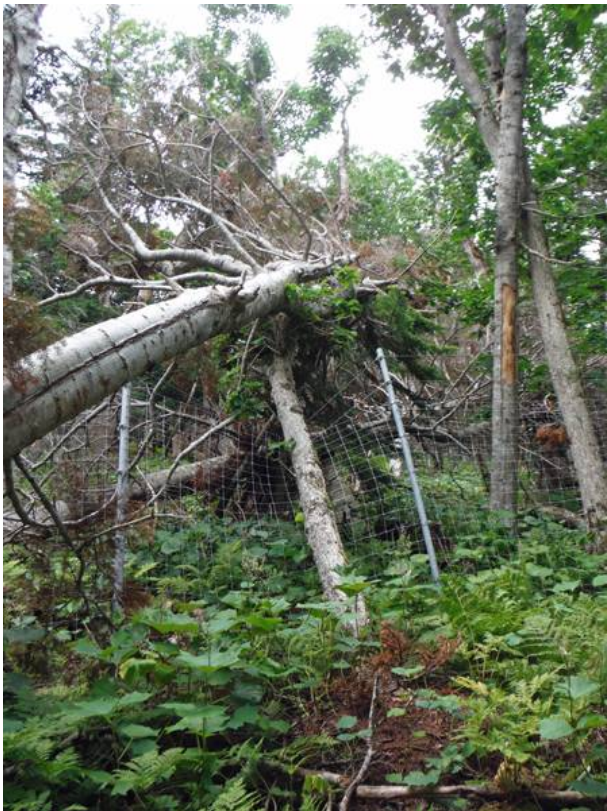
Mo12 : トドマツ倒木 1 本が広葉樹 1 本を巻きこみ、金網ずり下げ 1 スパン。

さらに Mo11 との間で 10 スパンが支柱ごと傾いている状態 (2014 年~)。

地点 Mo12 : トドマツ+広葉樹計 2 本の倒木で金網 1 スパンずり下げ。
さらに Mo11 との間で 10 スパンに傾きあり (2014 年)

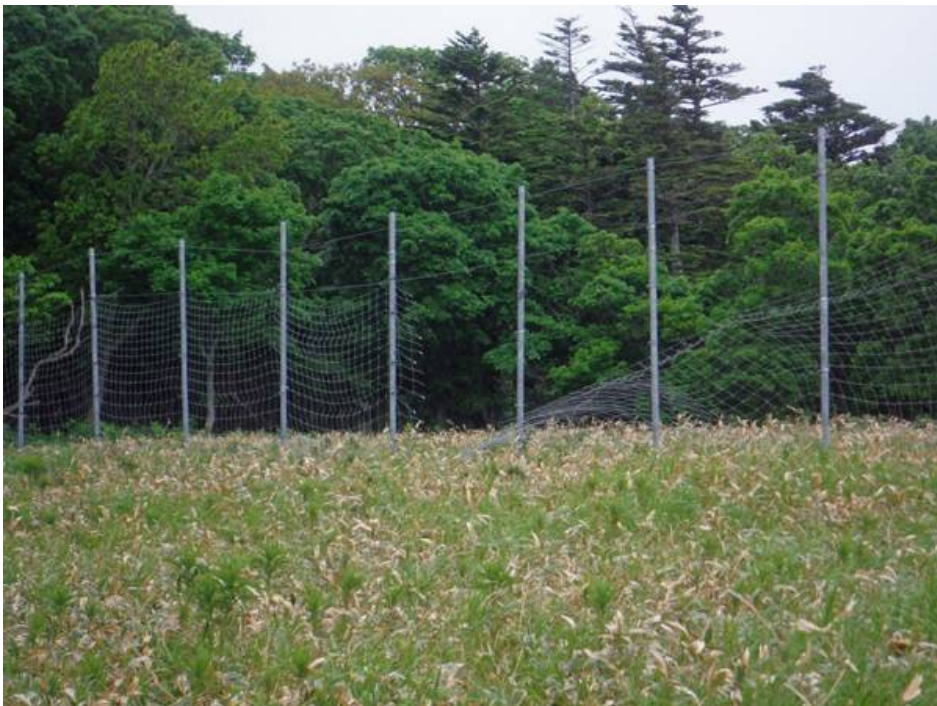
(D) : 金網の接続部が離開。シカ侵入可 (2015 年)。

地点 D : 金網接続部が大きく離開. シカ通過可能 (2015 年).

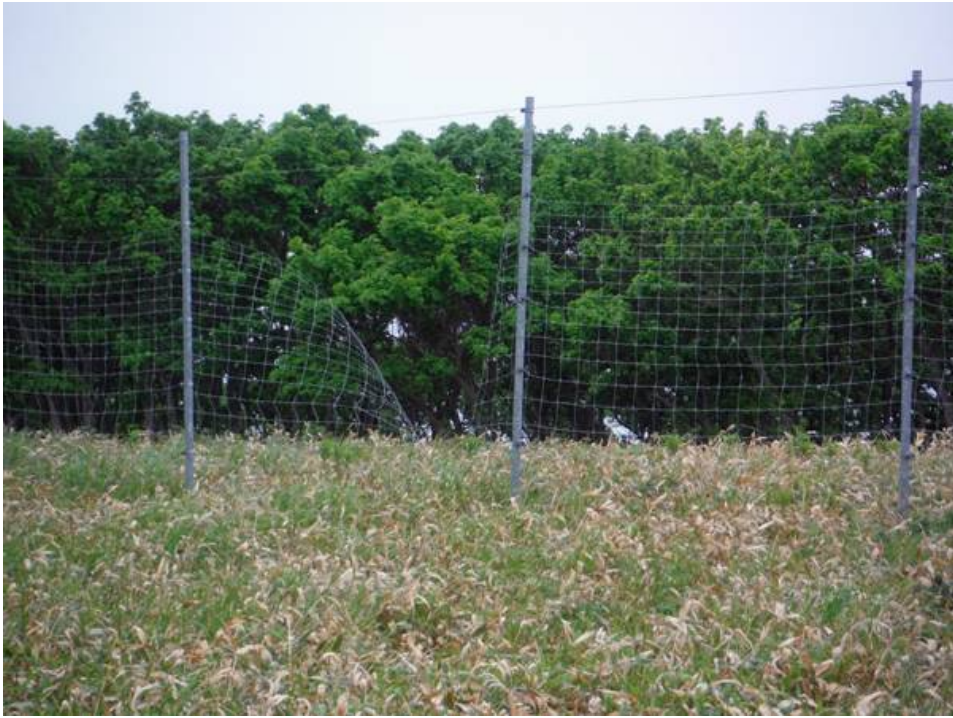
(E) : 金網の接続部が離開。シカ侵入可 (2015 年)。

地点 E : 金網接続部が離開. シカ通過可能 (2015 年).

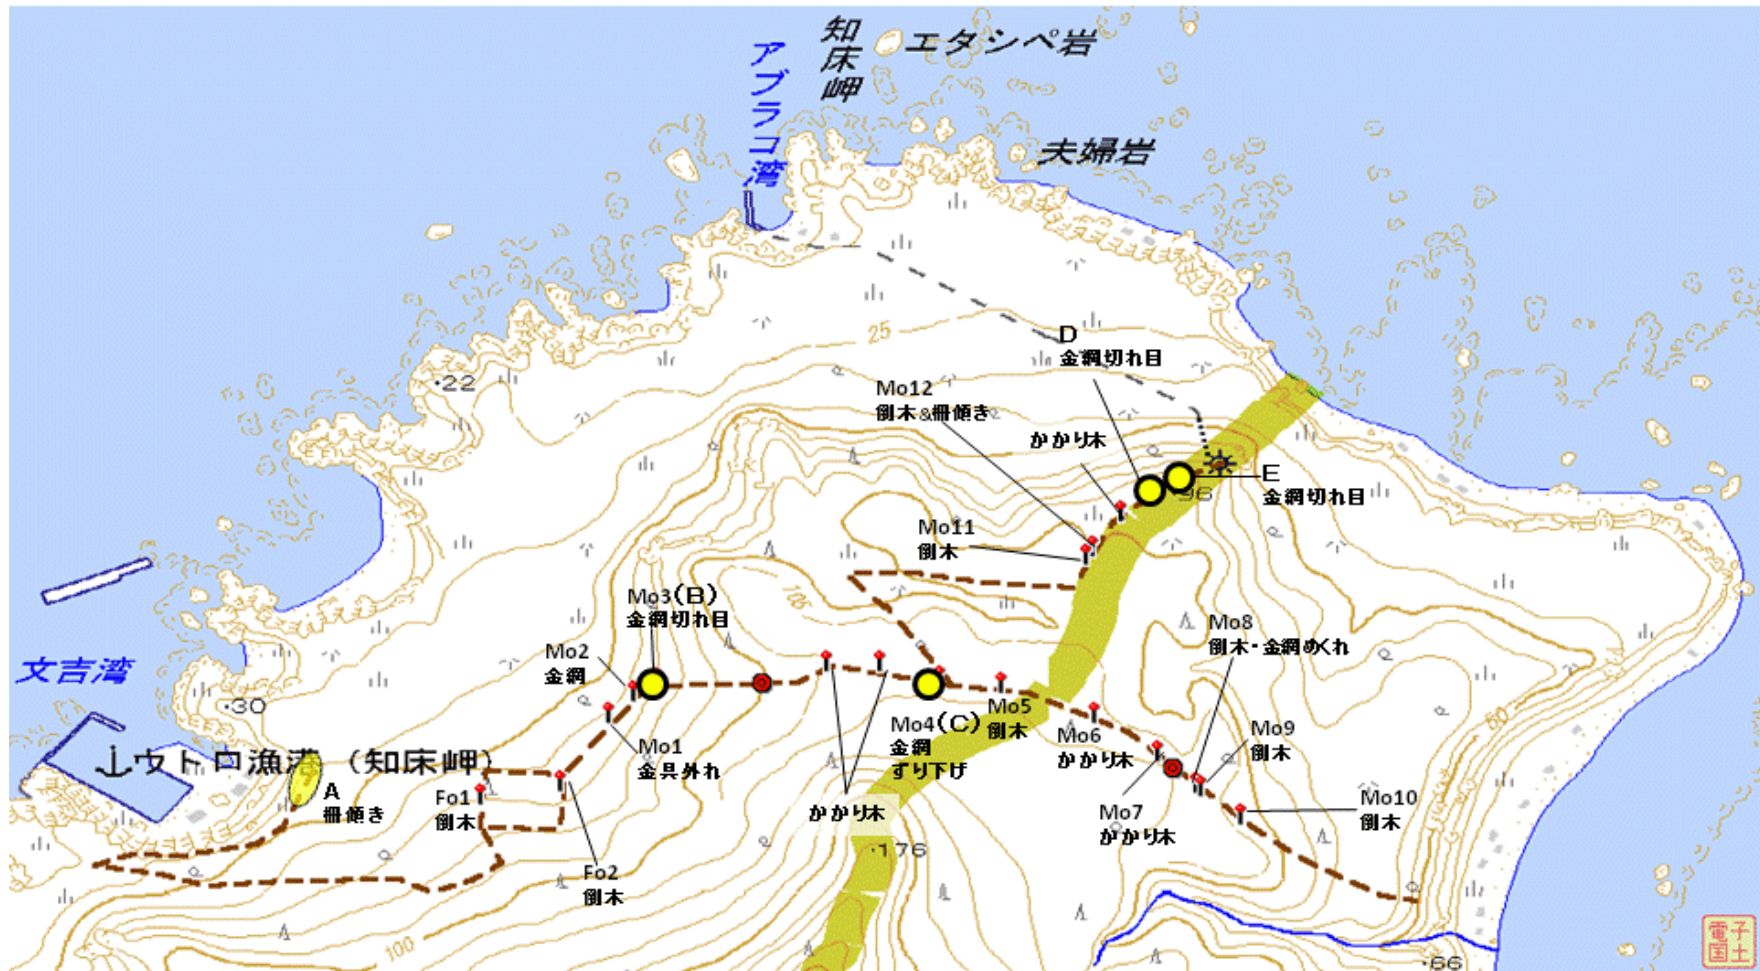
図 5-1. 要修繕箇所の分布.

・黄色マーカーの 5 地点 (p.9 の地図も参照) が、優先順位の高い要修繕箇所。
