## 第2期長期モニタリング計画・気象に係るモニタリング調査について

### 3. 羅臼岳山頂付近での気象観測について

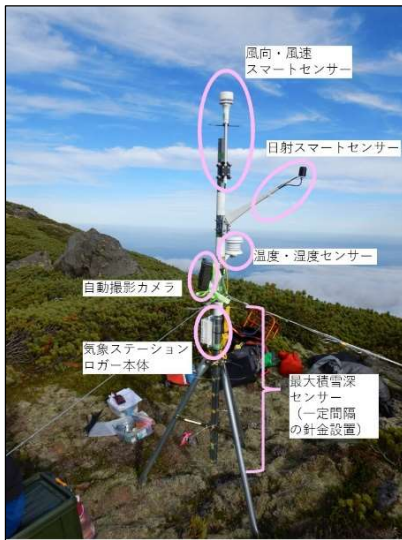
■設置状況

◇観測開始日…2022 (R4) 年 9 月 8 日

◇観測項目……気温、湿度、雨量、日射量、風向、風速、積雪深、定点カメラ

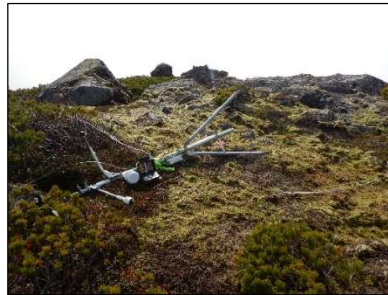
■倒壊状況

- ・観測開始後、約 40 日後に再登山し動作確認を行った際、ステーションが倒壊していることを確認（定点カメラのデータによると設置の数日以内に倒壊）
- ・その際、使用不能となった風向風速センサー及び定点カメラをのぞき、復旧

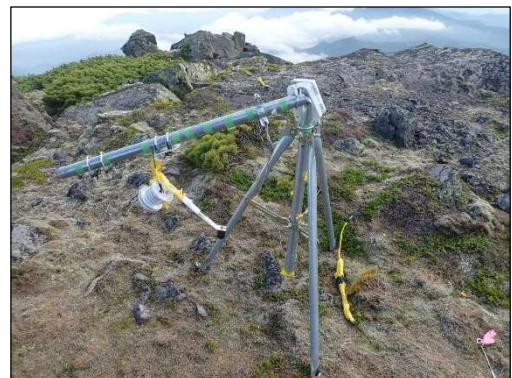
■倒壊状況

- ・7月11日に現地確認を行った結果、中央ボールが折れ曲がり、観測機器が周辺に散在している状況を確認
- ・残っていたデータを解析した結果、昨秋の10月14日に風向風速計、11月6日に日射量、11月10日に気温・湿度計と、順次機器が停止したことが判明
- ・原因は、ワイヤーに氷が張り付いて肥大化し強風を受けてワイヤーが切断した可能性や、過冷却水滴がどんどん着氷した際にモーメントがかかり支点部分で折れ曲がり強風で振動して破断（WG 委員や有識者ご意見）と推定
- ・8月12日に現場からすべての機器を撤去

- ・環境省事業として高山域での観測継続は困難と判断。
- ・今後は、No. 28「代表的な植生域での気象状況の把握（地温・地表温）」を長期的に実施しつつ、気象全般の観測については気象庁や北見工業大学の観測データを活用
