河川工作物ワーキンググループ結果報告

1 平成18年度の検討結果概要

2 改良工事の実施概要

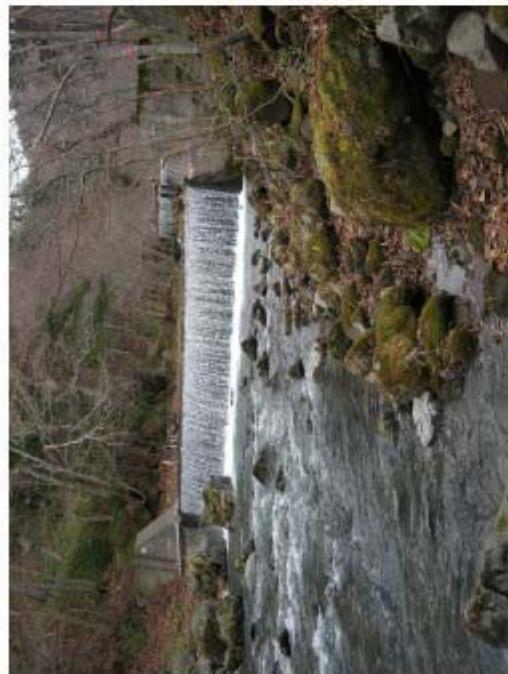
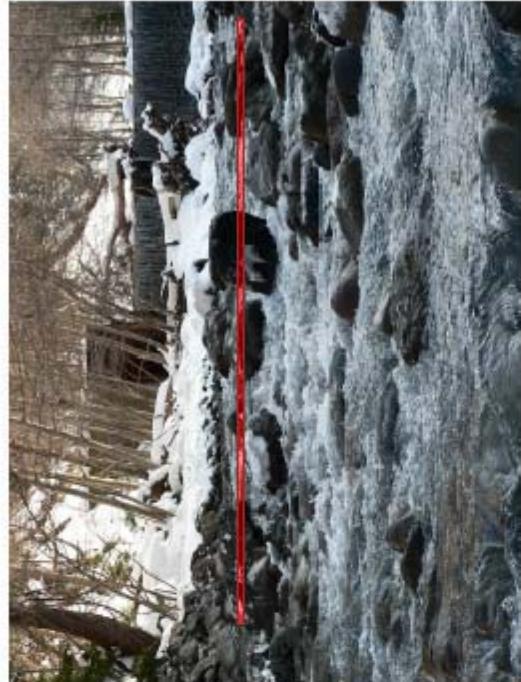
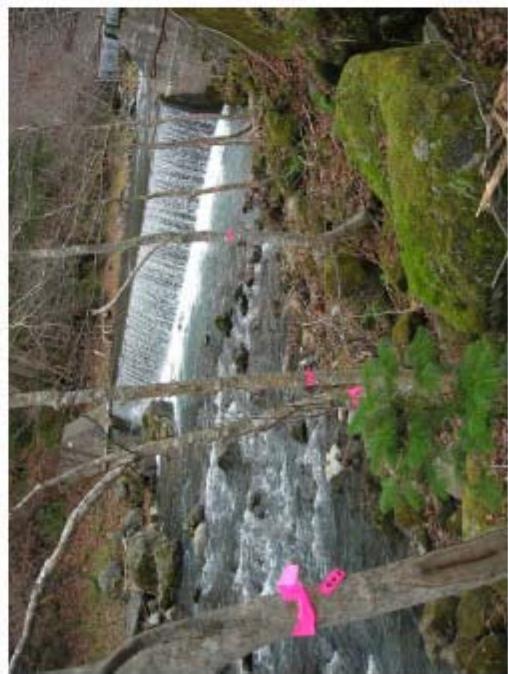
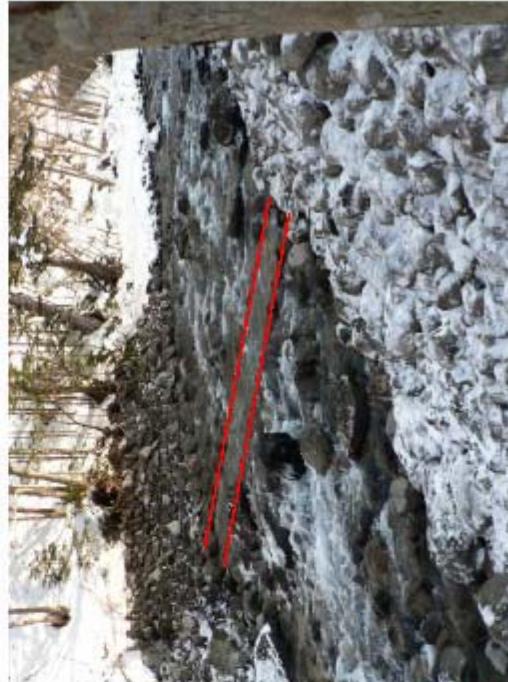
(写真1)

イワウベツリ川支流赤イ川治山ダム改良工事

改修施工前 (H28.11撮影)

(H28.12撮影)

イワウベツ川支流赤イ川の最下流に設置されている治山ダム（1基）について、放水路天端を1m切り下げて、ダムの上下流に自然石の斜路を配置。（別紙、写真1参照）

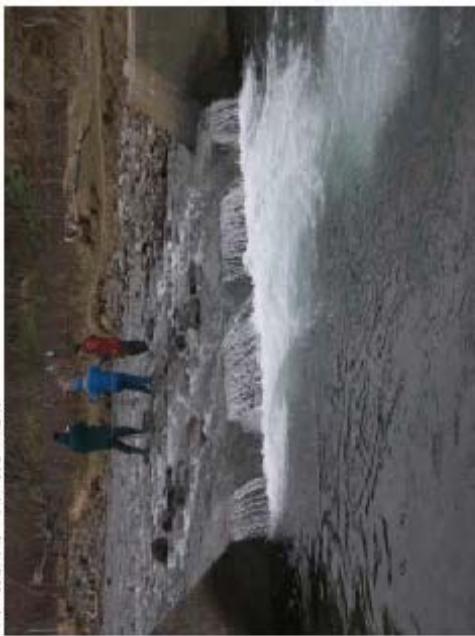
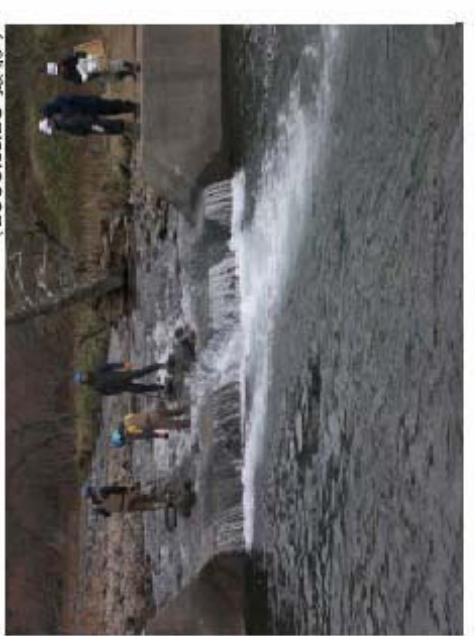
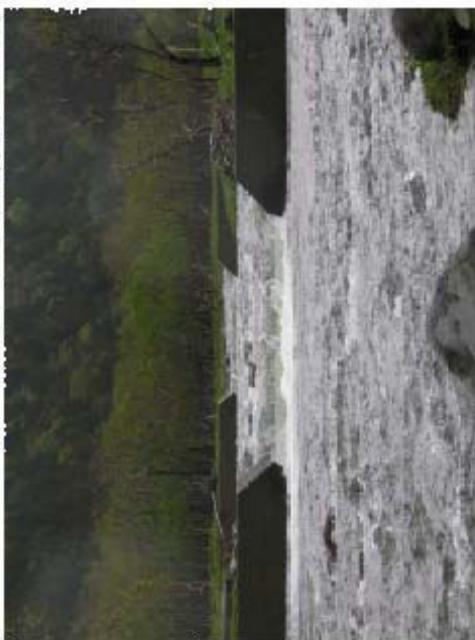
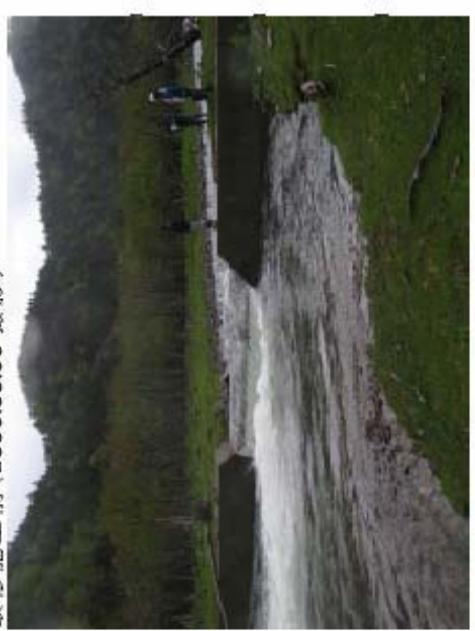
(写真1) ルシャ川治山ダム改良工事（北海道水産林務部林務局）

改修施工前(2006.05.30撮影)

改修施工後(2006.11.28撮影)

(2006.11.28撮影)

ルシャ川に設置されている治山ダム（2基）について、放水路天端の一部切り下げ、切り欠きを実施。（別紙、写真2参照）
