知床世界自然遺産地域内で 改良した河川工作物の評価

平成 25 年 3 月

河川工作物ワーキングチーム

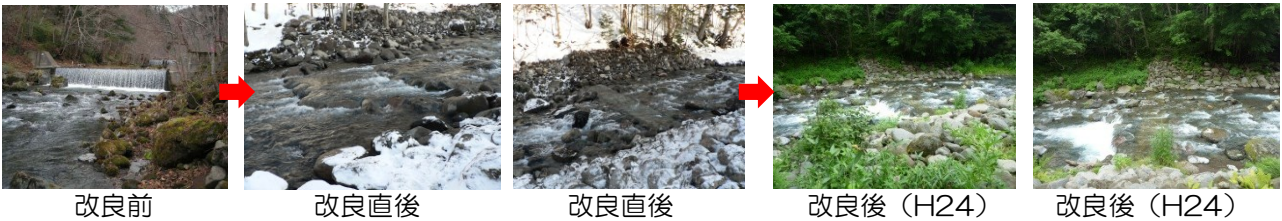
放水路部分を約 1.2m切り下げた。下流側は玉石をワイヤー・ボルトで連結し、下流に向かってアーチ型に配置したスロープとし、落差を解消した。

問題としては、下流側は玉石をワイヤー、ボルトで連結しているが、ボルトが抜けたり、ワイヤー連結が外れたりする箇所も認められ、落差の発生が懸念されている。そもそもワイヤーやボルトで固定することが妥当であったかどうか疑問である。河床礫は、動きながら最も安定した構造に落ち着く。ワイヤーでそうした仕組みを規制することは、局所的に砂礫の交換が起きず、かえって部分的に不自然な河床状態を引き起こすと考えられる。また、下流に向かってアーチ構造を組むことは間違いであり、上流に向かってアーチ構造を組み、流水の力を受けるべきであった。こうした河床状況は、産卵環境にも適しておらず、ダム下流のワイヤーによる固定区間では産卵床は認められなかった。ダム下流に深い淵ができて反転流が生じ、瀬に小砂利が溜まるような構造も検討すべきであった。

玉石のワイヤー連結は施工数年の内に動いて乱れており、まとめて流下する際は処理の障害にもなるので、今後はこのようなケースでは採用すべきではない。なお、堤体の下流面に付いているワイヤー連結玉石が落ちると落差が発生して、魚類が遡上し難くなるので、その際は再改良が必要となる。

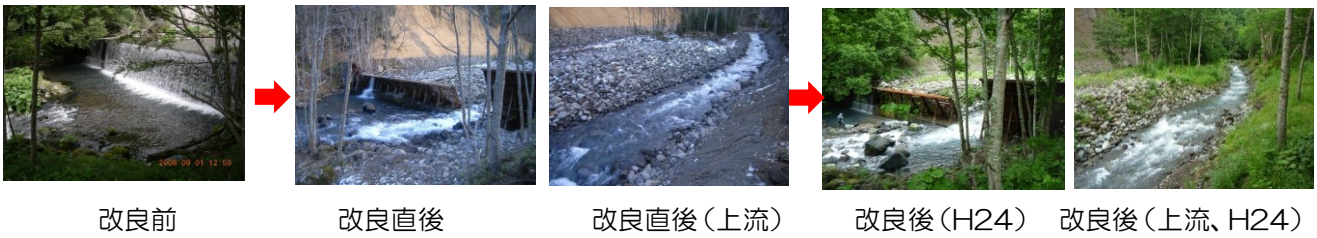
スクリーン式ダムのため、水が渦を巻くのをある程度吸収できるという見解からスリット化の改良を選択した。左岸寄りの鋼製スクリーン部分を 4m 幅でスリット化した。コンクリート基礎部の落差を解消するため下流部に玉石連活による斜路を設けた。上流側は掘込み流路とし法面に玉石の配置 (捨石工) を行なった。

問題として、スリット背面の堆砂域に玉石配置による掘込み流路を作ったことで、流速が速くなり、小砂利が溜まりづらくなり、サケ科魚類の産卵環境として適さなくなった。また、スリット背面を掘込み流路で狭めたことにより、増水時のスリットによる堰上げ効果がなくなった。この 2 点は大きな反省点として上げられる。

- (1) 改良実施時に委員会より、当初から上流を固めないよう要望があったが、直ぐに掘込み流路が実施されてしまった。これは堆砂域右岸側に大きな崩壊地があったこと、さらに堆積土砂や堆砂面上に成長した樹木があり、それらの流出をおそれたためと考えられる。スリット開口部が開いた一定期間は、洪水とともに土砂が流出し、低水時の流路は元河床勾配に近づく。その際、堆砂土砂のうち、元河道の主たる構成材料とならない砂や小礫成分は流出するのが一般的であり、結果として滞筋はスリット部に向かって形成される。堆砂面の流路固定を人為的に行うのではなく、モニタリングの結果を確認しつつ、防災上必要とあれば工事を実施すべきであった。この反省点を今後の改良に生かしていくべきである。
- (2) ダムによって出来た堆砂域で成長した樹木の処理については今後の課題として残っている。
- (3) スリット幅はNo.12 ダムでは4mで、直上流にあるNo.13 ダムではスリット幅が10mであり、整合性がなく、説明が難しい状況となっている。堰上げ効果を確保しつつ、どのようにスリット幅を決めていくか、治山事業として今後検討しておく必要がある。
- (4) ダム堆砂域は、流路固定により流速が速く、魚類の移動は可能であるが、産卵環境としては適しておらず、今後の更なる検討が必要である。

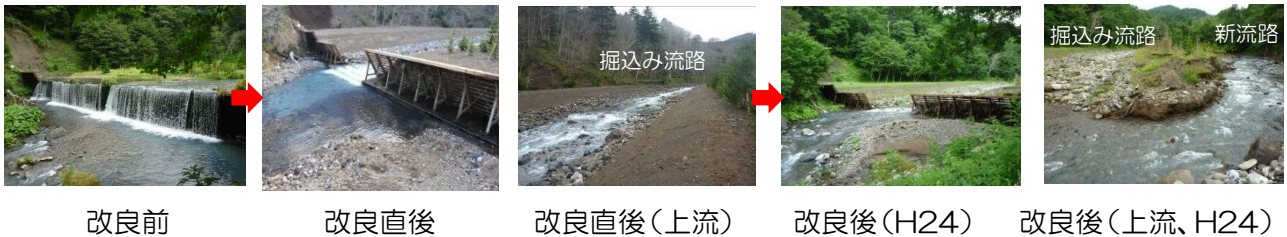
鋼製スクリーン部分を 10m幅でスリット化した。上流側は掘込み流路とし、3 基の玉石連結帯工と法面に玉石を配置した。上流堆砂域で工事支障木となったトドマツは掘込み流路脇の整形面（平坦）に移植した。

問題としては、スリット背面の堆砂域に玉石配置による掘込み流路ならびに帯工を施工したことが反省点として上げられる。なお、スリット化により河床勾配が急になったため、元々の河床材料ではないダム堆砂域の砂や小礫成分は留めておくことが困難であるとの判断から、平成 22 年 12 月の増水後、細粒土砂を自然流下させることについて、下流域のさけ・ますふ化場と協議した結果、自由な流路変動と土砂移動に任せることとなり現在に至っている。

堆砂面に生育していたトドマツは砂礫が頻繁に動く場所に定着する樹種ではなく、ダム堆砂面という人工的な安定地形面に侵入定着したと考えられる。今回、ダム堆砂面の流路固定のため、掘削工事が行われ、その際、これらトドマツを造園的な手法で移植した。その後、洪水攪乱によって多くの移植個体が倒壊・流出しており、こうした移植は無駄であり、世界自然遺産の修復事業としては適当ではなかったと考えられる。

No.12 ダムと同様、堆砂面に直線的な固定流路を造成したことは適当ではなかった。結局、現在の滞筋は、この流路ではなく、左岸側を流れており、人為的に固定することが無意味であったことが明らかになった。

No.12 ダムと較べても、このダムの堆砂礫は細かく、本来イワウベツ川の河床を構成する礫とは大きく異なっていた。スリット化による細粒土砂の流出を防ぐことは無理であり、むしろ下流や沿岸域の生息場形成に必要な砂礫を供給する意味からも、流下させるべきである。なお上流域を自由な流水の動きに任せている現在、ダム堆砂域にある樹木が流木化しつつある状況にある。流木がスリット部を閉塞し災害が予想される場合には迅速に処理することが必要である。

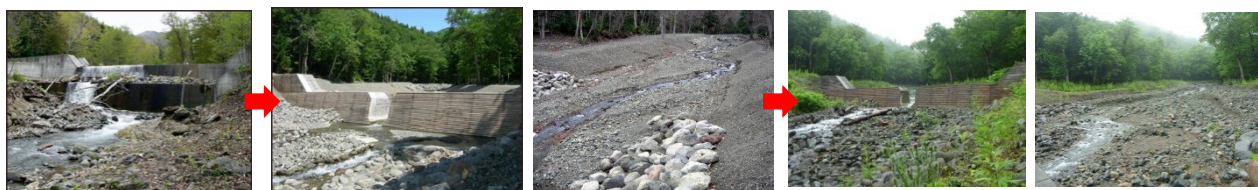
本堤を 2m 幅でスリット化した。副堤は深さ 20cm の滞筋を 1 箇所入れた。下流側は副堤の落差を解消するためにコンクリートブロックによる帯工を 3 基設置し河床に玉石を敷いたスロープとした。上流側は 10 基の玉石連結帯工を設置し、河道整形を行なった。

問題としては、下流は河床全面に大規模な玉石式スロープを設置したことで、産卵環境が損なわれたことである。また上流も河道整形を行ったことである。改良に関して落差をどう解消するかに主眼が置かれ、水を滞留させる、砂礫を滞留させるという視点がなかった。上下流の取り扱いでは、こうした配慮に欠けた工事が行われたことが大きな反省点として上げられる。

- (1) このダムの上流、下流で実施された大規模な河道整形には、大きな予算がかかる。しかし、ほとんどの場合、好ましくない結果を招いており、砂礫変動が著しい知床のような溪流で、ダム改良に付随して行った河道や流路固定を目的とした工事は機能しないと考えられる。
- (2) 現状のスリット幅は、2m ときわめて狭い。本当にこれでよいのかどうか、モニタリング結果に基づく再評価が必要である。
- (3) 元々カラフトマスはピリカベツ川合流点まで遡上していなかったもので、ダム改良の効果を評価する対象とするのは難しく、ピリカベツ川の遡上に関してはサクラマス、オシロココマをベースに評価していくべきである。

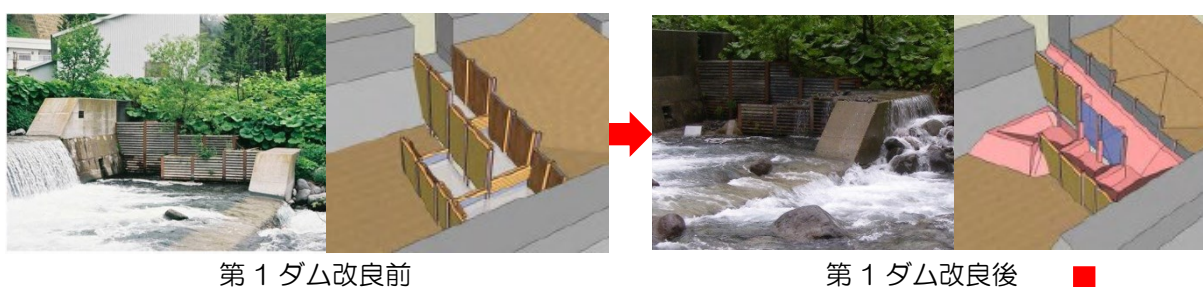
当初、委員会よりダム中央で上流に引き込むタイプの魚道が提案されたが、ダム機能の維持と施工経費の観点から、セカンドベストとして既設魚道の改良を選択した。改良は、①入口を見つけ易いように魚道流出口を扇型に改良、②越流水深の確保・隔壁ナップの解消・隔壁落差の解消・魚道内の排砂促進のため、隔壁を台形型にする改良、側壁に勾配を付す改良を実施した。さらに平成 22 年に導流壁を嵩上げする改良工事を実施した。

改良前は、ダムから落ちる水と魚道入口から出る水の位置が別々で、プールが二つできており、かつ魚道流出口部分のプールが小さくて魚が魚道流出口を見つけにくかったが、改良後はそれが一体化して大きなプールとなり改善された。特に魚道流出口の形を平面的に斜めにしたことでその効果を高めている。ダム堤体越流部の下流側に隔壁を設けて、堤体越流部をプールにして魚が泳ぎきれるようにしている。

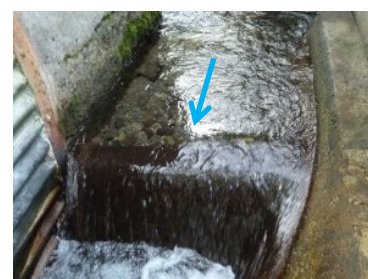
この最後の部分にプールがないと流れが浅く流速が速くなり、押し戻されて通過しにくくなるため、この隔壁構造は良い評価ができる。

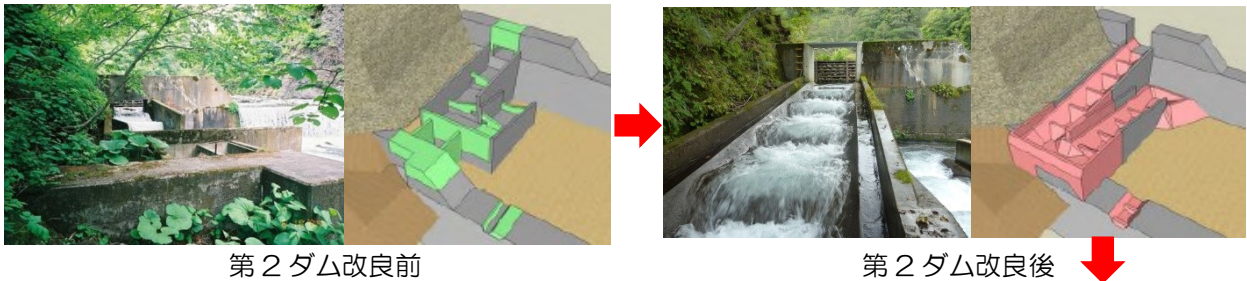
ダム機能の維持と施工費の観点から、既設魚道工の改良を選択した。改良は、①入口を見つけ易いように魚道流出口を扇型に改良、②越流水深の確保・隔壁ナップの解消・隔壁落差の解消・魚道内の排砂促進のため、隔壁を台形型にする改良、側壁に勾配を付す改良、③副ダム右岸側の一部切り下げを実施した。同時に下流左岸では、仮設道路の保護と濁水防止の目的で護岸（フトン箆）を実施した。また、本堤と副堤の間に根固めとして設置されていたコンクリートブロックの一部が河川下流に流出・散在していたことから護岸に沿って並べる形で整理した。さらに平成 22 年に、下流の産卵環境改善のため副ダム左岸部を切り下げる改良工を実施した。

改良前は、サクラマスは溯れたが、カラフトマスは魚道で渋滞していた、シロザケは魚道を溯れなかった、オシロコマはダム下で滞留していた、という状況だったが、改良後は 4 種全てが溯れるようになった。サシルイ川第 1 ダムと同様にダム堤体越流部の下流側に隔壁を設けており、この隔壁構造は良い評価ができる。

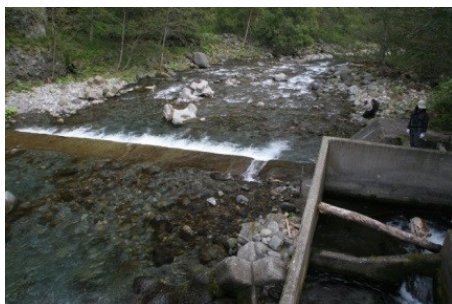
第2ダム下流の状況（改良前）

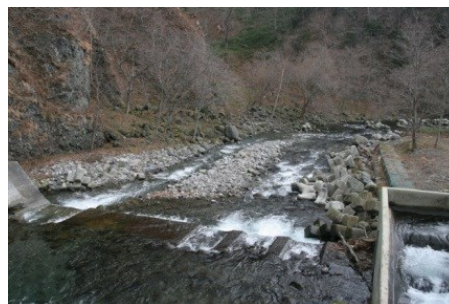
問題として、下流右岸部に護岸設置及び下流兩岸にコンクリートブロック置いたことにより、以前は産卵床として使用されていた区域が消失したこと、川幅を狭めたため河床低下を起こしていることが上げられる。

第2ダム下流の状況（改良後）

この河川でも河道整形（第2ダム下流の護岸設置とコンクリートブロック配置）が川幅を狭め、産卵環境として適さない状況を造り出しているため、さらなる検討が必要である。

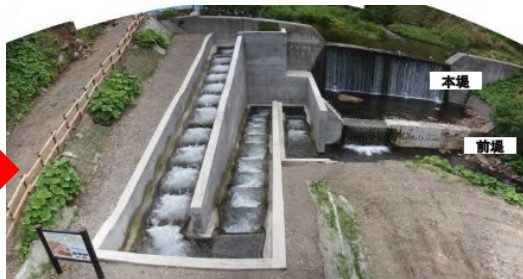
第 1 ダム改良後

問題として、魚道流入口はダム堤体越流部が水平でサシルイ川の魚道のように隔壁がなく、サシルイ川での良い事例がチエンベツ川では取り入れられていない点が上げられる。隔壁ができるようにダム堤体越流部上端を一部切り欠くなどで対応が可能である。

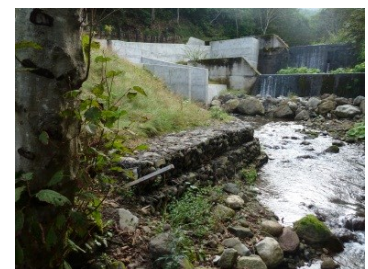
問題として、魚道流入口はダム堤体越流部が水平でサシルイ川の魚道のように隔壁がなく、サシルイ川での良い事例がチエンベツ川では取り入れられていない点が上げられる。隔壁ができるようにダム堤体越流部上端を一部切り欠くなどで対応が可能である。また、改良時に副ダム下流右岸側での護岸（フトン籠）設置、副ダム下の巨石置きにより川幅が狭められており、淵ができて小砂利が溜まり易くする工夫が足りなかった。

第 2 ダム下流部（H24）

チエンベツ川は第 2 ダムの上流約 100m より上では産卵床を作れる環境はない。第 1 ダムから第 2 ダムまでの区間は産卵環境として重要であり、第 2 ダム下流は護岸と巨石により流路が規制されているので、将来的に何らかの工事を行う機会があれば、合わせて改良を行うことが望ましい。

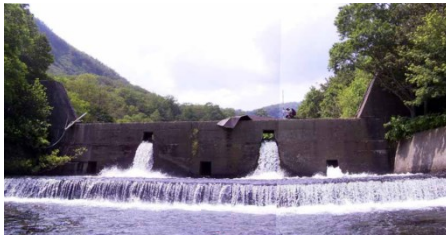
洪水時の堰上げによる土砂調節機能を検討し、本堤に 3 つのスリットを入れる構造とした。下流部は全面魚道を兼ねる隔壁付きの水叩を設置する構造とした。

問題として、下流部の水叩の隔壁は部分的に下げて流路としているが、土砂が流れる川で流路を維持・固定しようとするのは困難と考えられ、現在の流路は閉塞される可能性が高い。土砂がどこかに溜まってある河道幅に落ち着くことを前提とすべきである。また、スリット開口部が 3 つあるが、上流の河道幅から判断して 3 つのスリット全てに水が流れるとは考え難く、土砂がどこかに溜まって、ある河道幅が形成されると予想される。

さらに、工事の水替えのため大径の礫を流路両側に配置した結果、流路幅の縮小を招いたため、工事完成にあたり河岸を緩勾配で擦り付けたが、今後の経過を観察する必要がある。

なお、下流の床固工区間では春先の融雪出水によりブロックの一部が流出して魚道流出口に落差が生じ、魚道が機能しなくなっている箇所があり、改修が必要となっている。
