# 2012年カムイワッカ川での 斜面変動の発生状況

調査観察期間：2012年6月10日～10月5日

北見工業大学社会環境工学科 伊藤陽司

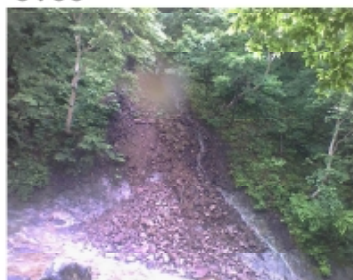
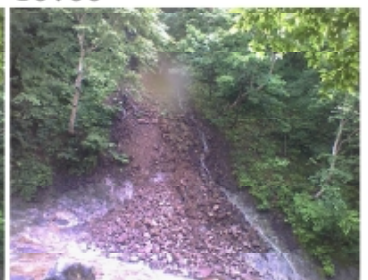
2012/07/06  
9:00

2012/07/06  
10:00

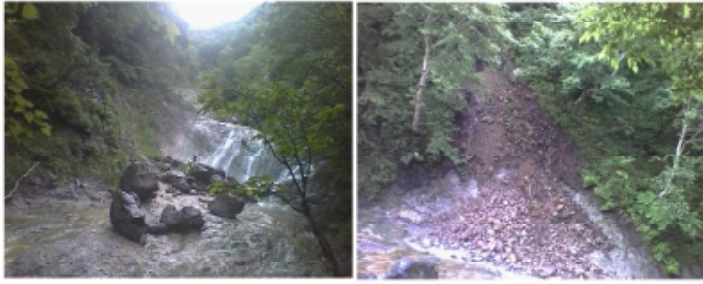
2012/08/13 18:00

本流河床

枝沢口

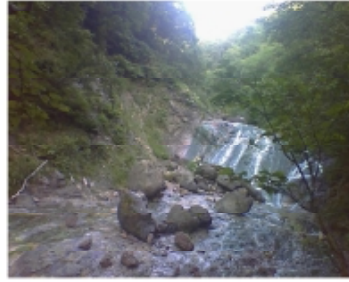
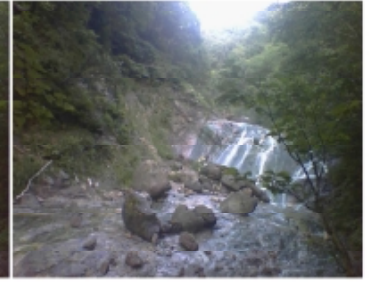
2012/08/28  
17:00

2012/08/28  
18:00

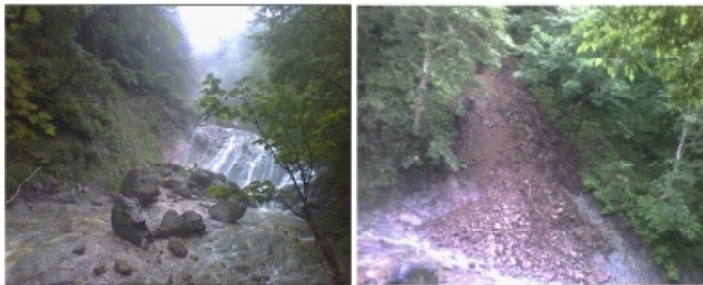
2012/08/14 5:00

本流河床

枝沢口

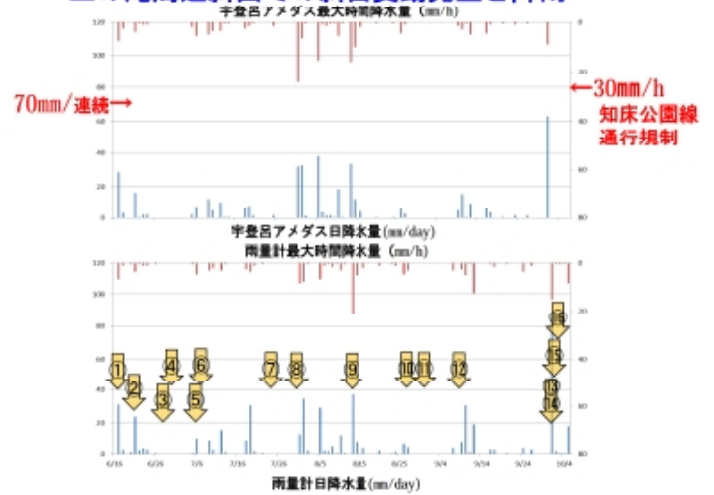
2012年三の滝周辺斜面での斜面変動

左岸側枝沢口	②06/21: 岩塊岩層再崩落	枝沢源頭部 確認できず
右岸側斜面	④06/29: 岩層再崩落	
	⑤07/06: 泥流流下・岩塊岩層崩落	
	⑦07/24: 岩層再流下	
	⑨08/13: 枝沢から岩塊が本流へ崩落	
	⑬10/01: 岩塊岩層崩落	
	⑮10/02: 岩塊岩層崩落	
本流河床	⑩08/28: 岩塊移動	
	⑪08/29: 岩塊移動	
	⑫10/03: 岩塊微動

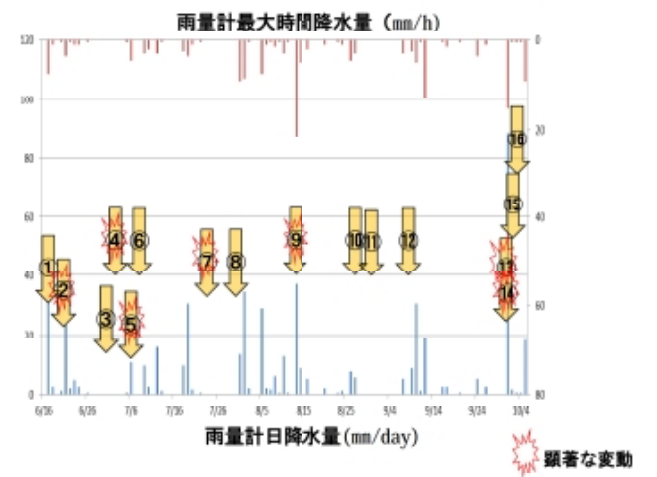
三の滝周辺斜面での斜面変動発生と降雨との関係

⚡ 顕著な変動

②06/21 枝沢口: 岩塊岩屑再崩落  
⑨08/13 枝沢から岩塊が本流へ崩落  
⑬10/01 枝沢口: 岩塊岩屑崩落  
⑭10/01 右岸側: 岩塊崩落

①06/18 右岸側: 岩石移動	タイムラグ 1日以内 : ①, ⑤ 1日～2日 : ⑩, ⑮ 2日～2.5日 : ⑥, ⑪, ⑫, ⑯
⑤07/06 枝沢口: 泥流流下・岩塊岩屑崩落	
⑥07/08 右岸側: 岩石落下	
⑩08/28 本流: 岩塊移動	
⑫09/09 右岸側: 岩屑移動	
⑪08/29 本流: 岩塊移動	
⑮10/02 枝沢: 岩塊岩屑崩落	
⑯10/03 本流: 溪床岩塊微動

③06/28 右岸側: 岩屑崩落  
④06/29 枝沢口: 岩屑再崩落  
⑦07/24 枝沢口: 岩屑再流下  
⑧07/30 右岸側: 表土が動く

- ☞ 四の滝については、残念ながら入渓利用は不適。
- ☞ 三の滝については、これまでの左岸側枝沢からの岩塊岩屑崩落・土石流の発生のほか、2012年の沢口に集積していた岩塊岩屑の再動事例から、入渓利用は不適。  
大雨直後だけでなく、降雨後もやや長期間にわたって注意を払う必要がある。
- ☞ 二の滝～三の滝の区間は、三の滝周辺で崩落した岩塊や岩屑の流下に備えた緩衝地帯として位置づけ、入渓利用は避けた方がよい。
