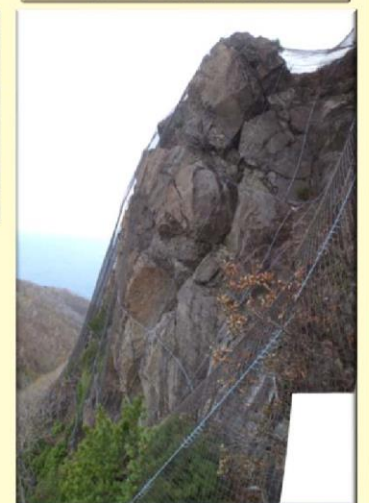
写真D-2:頂上岩塊亀裂(応急対策済)

- ② 現在、落石の危険性により通行止めとしている区間(Dの箇所)について  
現地の詳細な調査を進めており、事業化に向けて検討していく。  
通行止めが解除されれば、Fの箇所においてシャトルバスの旋回が可能  
となる。
- ③ 平成30年度の予定  
Dの箇所について、今年度の調査結果を基に、対策方法を検討する。
