## 「カムイワッカ湯の滝」現地調査報告

北海道立総合研究機構 エネルギー・環境・地質研究所

調査日：令和 2 年（2020 年）9 月 10 日

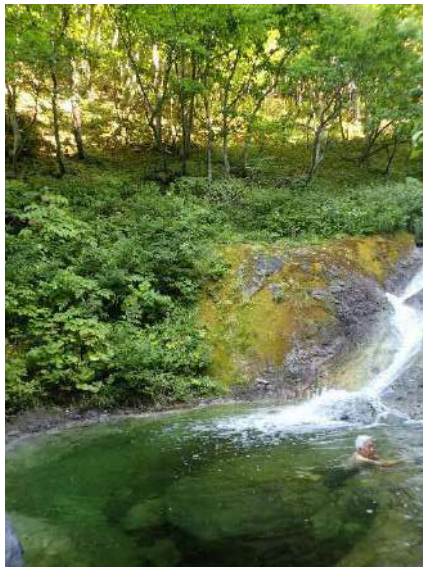
①緩斜面には植生が見られる

カムイワッカ橋から立ち入り禁止ロープまでの区間については、急斜面となる谷壁は河岸から 10~20m 離れており、その間の緩斜面に樹木もあることから比較的安全性が高い(写真①)。立ち入り禁止ロープより上流しばらくは、左右両斜面とも目立った露岩や崩壊痕跡はない。この範囲の河床には径数 10 cm以上の岩(転石)が点在するが、角のとれているものが多いことから、斜面から直接落ちてきたものではなく、豪雨や融雪時に川により運ばれてきたものとみられる。

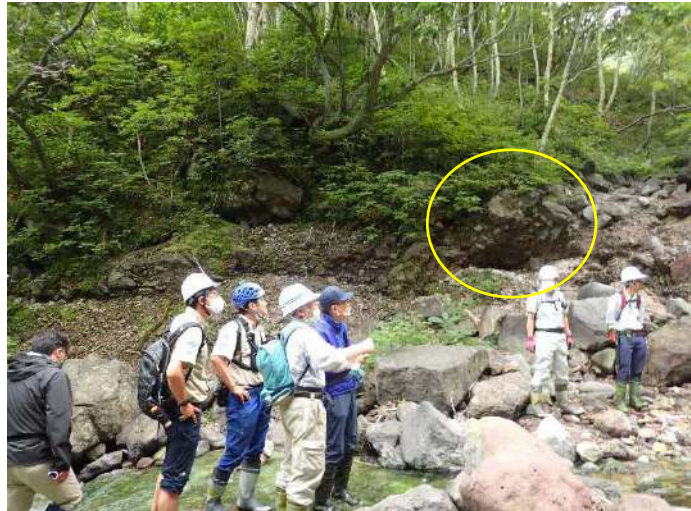
②左側斜面下部にオーバーハングした礫岩が露出

二の滝直下の上流に向かって左側斜面(以下、“上流に向かって”は省略)の高さ数 m 以下の範囲には露岩があり(写真②)、一部はオーバーハングとなっている(写真②の○部)。二の滝左側の斜面を登る際は、その箇所には近づかないようにする必要がある。二の滝の右側斜面の浅い谷型斜面(写真③)は過去の崩壊斜面とみられるが、斜面傾斜は 40° 以下で、上記の左斜面を登るルート上においてはそれほど危険は無さそうである。

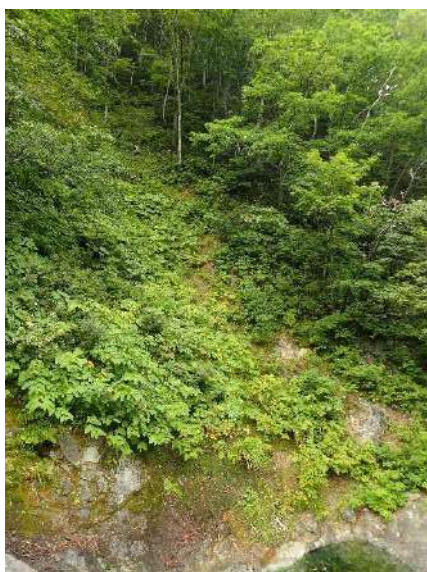
③浅い谷型の崩壊斜面

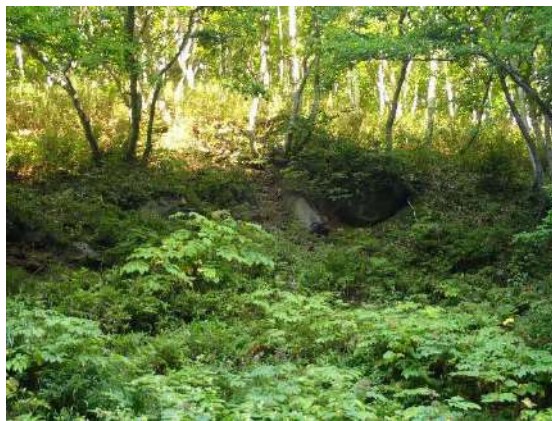
二の滝の 25m ほど上流の左側斜面には、高さ 10m 付近に径 2m ほどの岩が露出している(写真④)。この岩塊が不安定なものかどうかは確認する必要がある。不安定な場合は、除去するかワイヤーやロックボルト等による固定の必要がある。さらに 30m ほど上流の右側に小規模な崩壊斜面があり、谷型斜面より岩塊が河床に流れ込んでいる(写真⑤)。斜面上

④斜面上部に岩が露出する

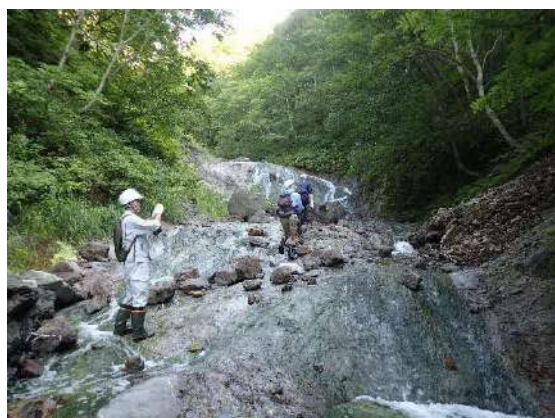
⑤崩壊土砂が川を右から左へ横切る

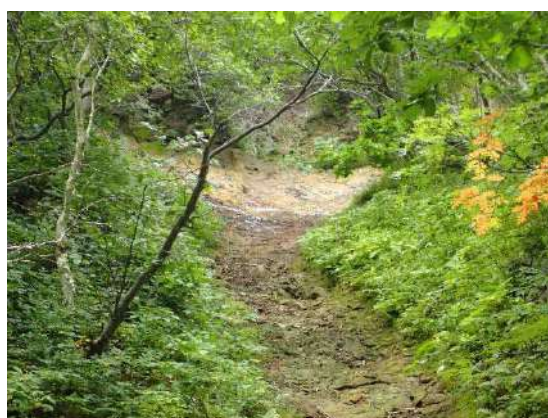
⑥崩壊斜面上部の様子

部には風化した岩盤が露出しており，引き続き落石の可能性があるが（写真⑥），土砂の出口は決まっているので，そこを通過する際に注意を払うことで落石のあった場合にも回避は可能とみられる．その対岸斜面（高さ 8m 程度？）には径 1m ほどの岩塊が見える（写真⑦の○部）．下方から見ると木の根に拘束されているようにも見えるが，念のため確認すべきであろう．三の滝直下の左側斜面では節理（割れ目）の発達した岩盤が露出する（写真⑧）．節理間隔は 20～30 cm で，かつ急斜面ではないことから，危険性はそれほど高くなさそうである．

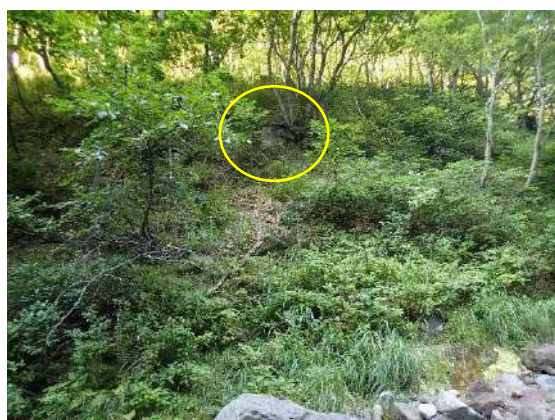
⑦木の根元に 1m 級の岩塊が露出

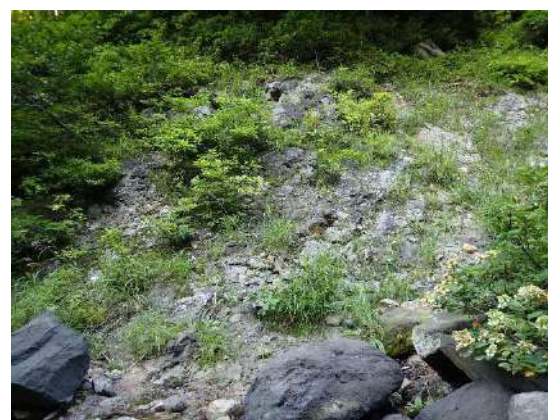
⑧三の滝直下の割れ目の発達した岩盤

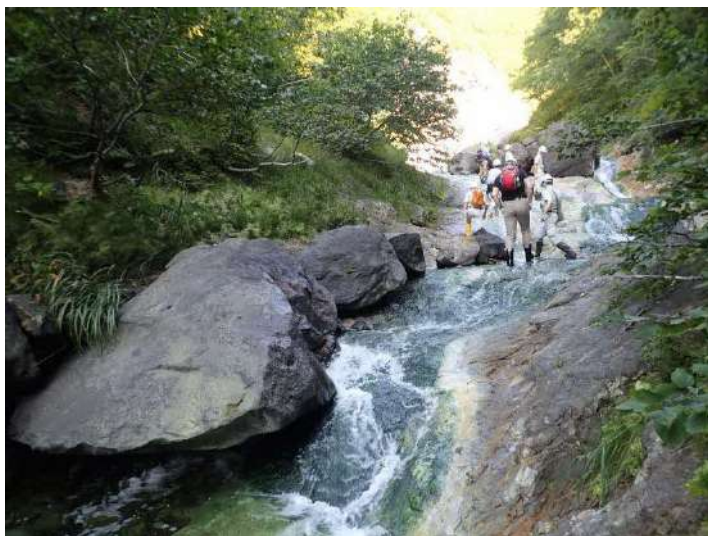
三の滝を登ると径 1～2m 程度の角張った岩が河床沿いに点在する（写真⑨）．岩質からみて四の滝より上流の上部斜面から落ちた岩塊が川に流されてきたものとみられる．三の滝から 50m 上流の右側斜面には，二の滝上流のもの（写真⑥）よりは小規模な谷型の崩壊斜面が見られる（写真⑩）．この崩壊斜面も二の滝上流のもの同様，通行時には落石の気配が

⑨角張った岩が河床に沿って縦列する

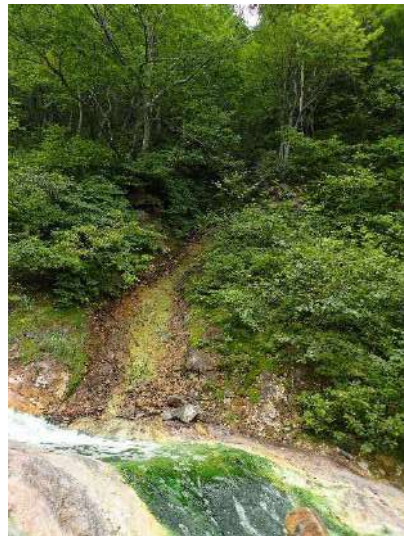
⑩浅い谷型の崩壊斜面

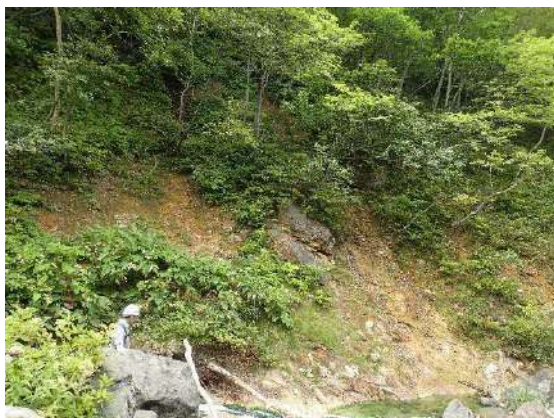
⑪谷壁の浅い土層崩壊の痕跡

ないか注意を要する。さらに上流側の右側斜面には、谷底から高さ 5m までの谷壁に土層のすべり落ちた痕跡が認められる（写真⑪）。この箇所では想定される崩壊土砂は少量のため、川の左側を歩くことで危険の回避は可能とみられる。この付近から上流 50m 区間には、河床に岩塊が堆積しており、高さ約 2m のナマコ状の高まりが続く（写真⑫）。この高まりの岩塊は角がとれており、堆積の形状とあわせた特徴から土石流による堆積物とみられる。この岩塊上には低木が繁茂していることから（写真⑬）、岩塊は 10 年以上は固定されていると考えられる。

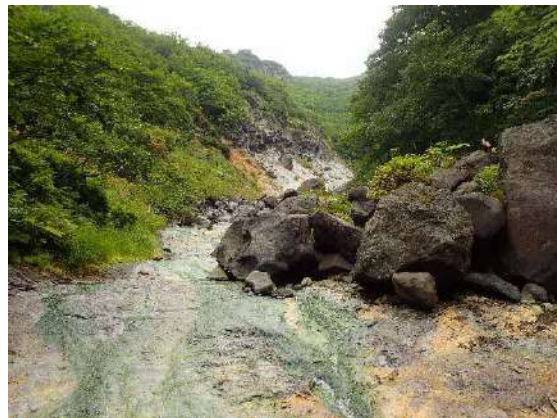
⑫岩塊のナマコ状の高まり

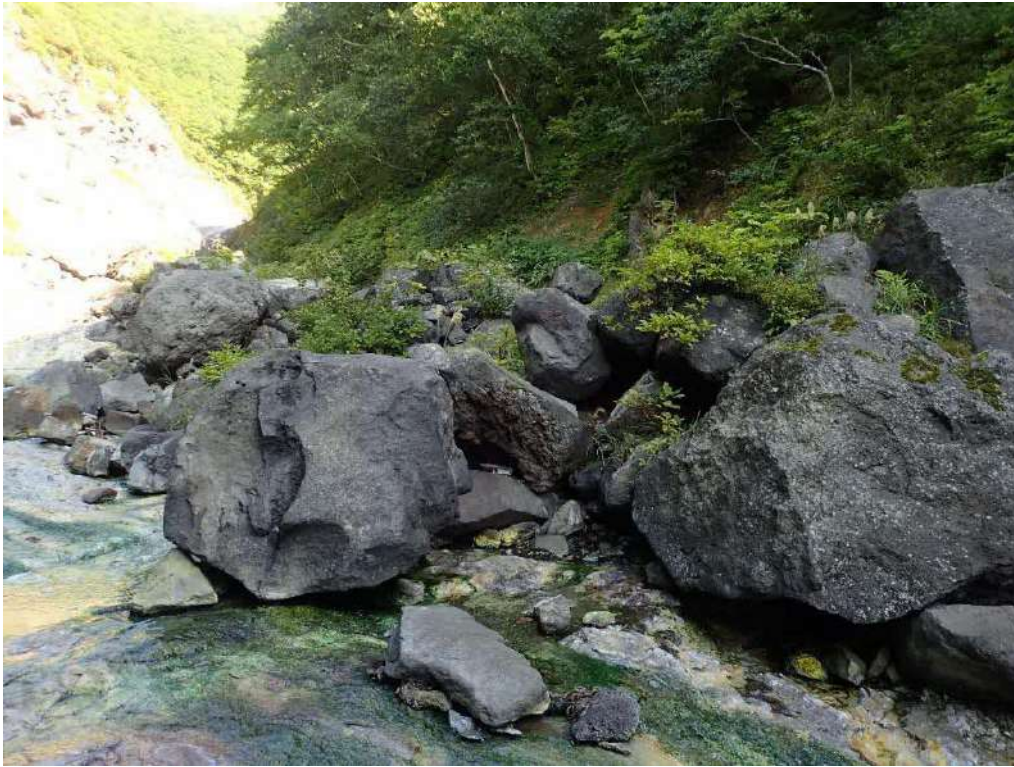
⑬岩塊上に低木が繁茂していることから堆積後長い時間経過していることがわかる

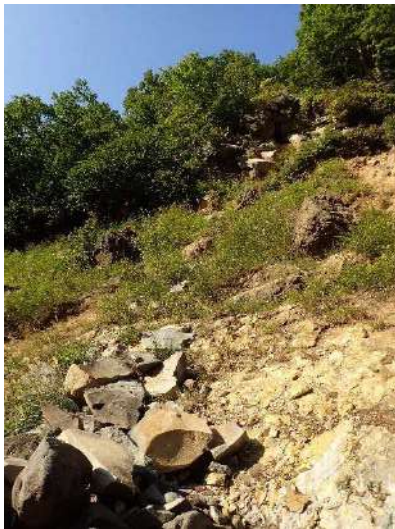
四の滝直下の左側斜面の崩壊は高さ 10m 以上の急斜面から発生している（写真⑭）。斜面下部はやや変質した安山岩からなり、上部は黒色がかった数 10cm 間隔の節理（割れ目）の発達した岩盤からなる。強度の低い斜面下部では侵食が卓越するため、上部の節理の発達した岩盤がオーバーハングとなっている。径 1m 程度の落石が崩壊斜面下方の草の上に行っていることから、現在も崩壊は進行しているものとみられる。この崩壊による岩塊が四の滝の滝つぼ周辺を埋めていることから（写真⑮）、この付近への立ち入りは避けるべきである。

⑭斜面上部に不安定な谷壁

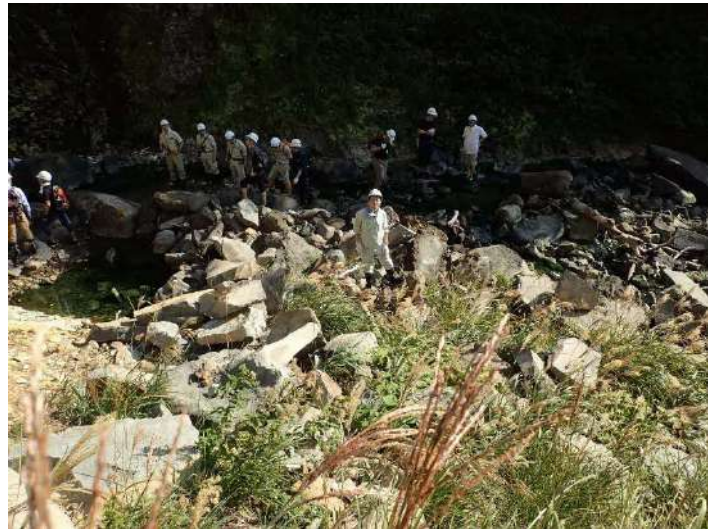
⑮新鮮な岩塊が四の滝の滝つぼを埋める

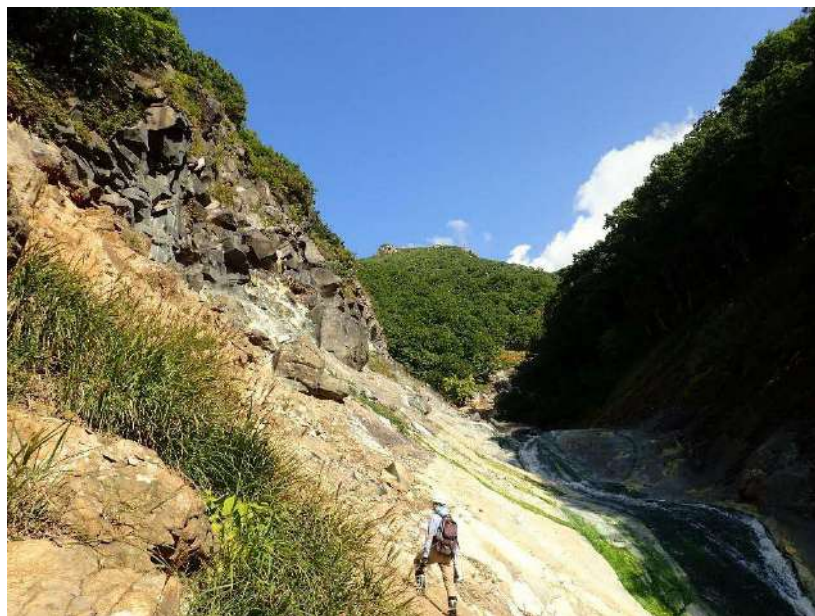
四の滝の上流では、下位の地層は火山活動による熱水により変質がすすみ粘土化している。⑭と同様に、この部分は侵食されやすいため、上位の節理の発達した岩塊がオーバーハングして不安定化している（写真⑯）。四の滝付近から上流側では、このような地質構造的に不安定な斜面が広範囲に連続しており、侵食崩壊を人工的に抑制するのは非現実的であることから、この区間は立ち入り禁止とするのが妥当と考える。

⑯粘土化が進行し侵食されやすい岩盤上に亀裂の発達した岩盤がオーバーハングし不安定

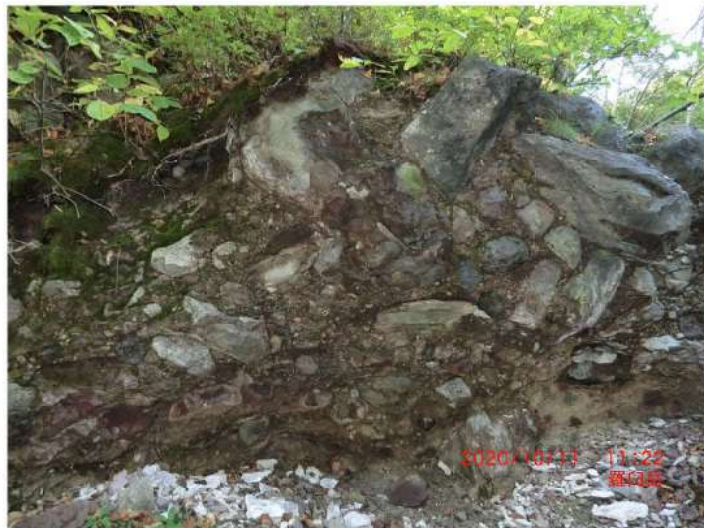
二の滝北側斜面に厚く堆積している集塊岩は大小の礫で構成され、礫の周辺部に海水による急冷層が無く、また円礫化しており陸上で噴火した溶岩が土石流となって堆積したと推察される（写真 1）。川底の溶岩の上にもパッチ状に堆積しており（写真 2）、さらに二の

二の滝付近ではオーバーハングした集塊岩の礫が露出している。この集塊岩にも温泉堆積物が少量ではあるが確認されており（山本睦徳氏による情報）、かつて温泉水と接していたため、蛋白石のセメント化作用を受け、一般的な集塊岩より強度が増している可能性がある。

写真1. 二の滝付近の集塊岩

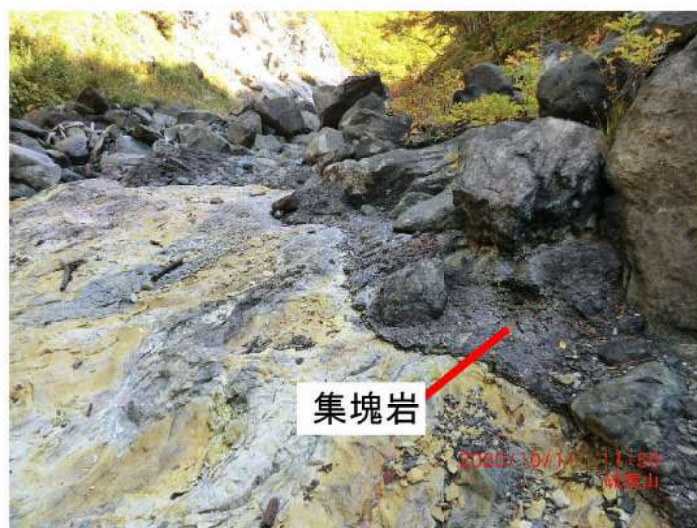
写真2. 珪化作用を受けた河床と集塊岩

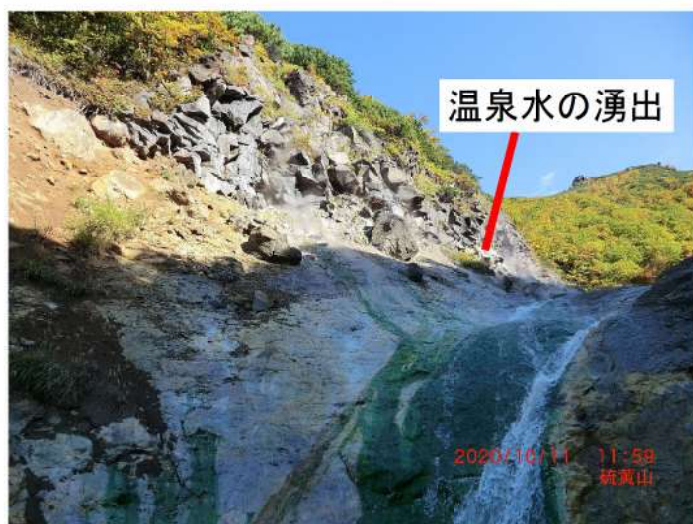
四の滝左側崖からの崩落は規模が特に大きく注目に値する。その上流では高温の硫黄成分に富む温泉水が湧出しており、湧出口から下の溶岩は珪化作用により白色化し、一部表面には茶色の褐鉄鉱が見られる（写真 3）。湧出口の川底には岩石の落石はなく、蛋白石のセメント作用がうかがわれる。

写真3. 四の滝上流の高温温泉水の湧出

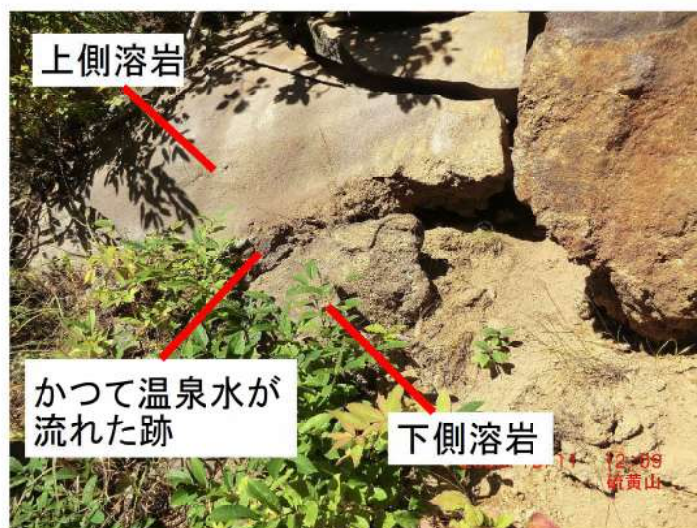
湧出口から下流では 左側の崖には形態の異なる上下 2 種類の溶岩が観察される。その境界は上流の湧出口へとつながる。上側の溶岩は灰色の新鮮な安山岩溶岩で鋭利な割れ口が観察され、ブロックで河床に落石している。下側の溶岩は黒色の安山岩で、褐鉄鉱が濃集した茶色の部分が多く（写真 5、お湯が流れた層に褐鉄鉱が形成）、また粘土化作用による変質で穴が多く見られ、角がとれたブロックで河床に落石している。両者の岩石薄片を作り、顕微鏡観察を行った。含まれる鉱物の種類や大きさから両者は同じ溶岩と推察されたが、下部の溶岩の変質の激しい部分の斜長石の周りには温泉水による粘土化作用が進み（写真 6）、変質が進んでいることが分かる。しかし、高温を必要とする珪化は進んでいない。かつてこの上下の岩石の境界からは、低温ないし少量の湧出があり、低温でも反応が進む褐鉄鉱化は行われたが、高温が必要な珪化は進まなかったと推察される。

写真4. 四の滝左側崖の2種類の溶岩

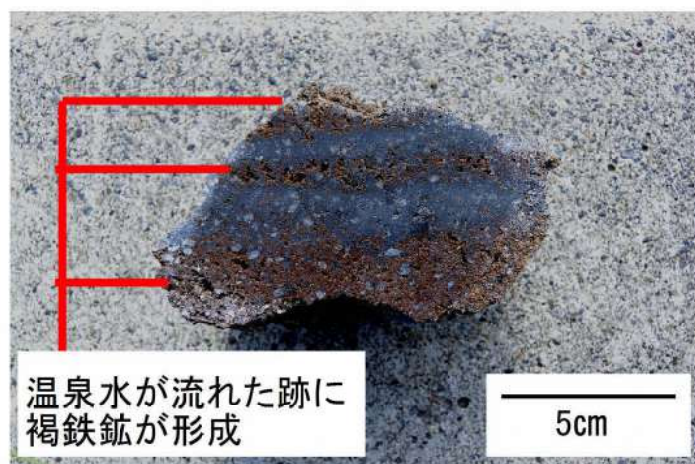
写真5. 四の滝左側崖における硫化作用を受けた下側溶岩

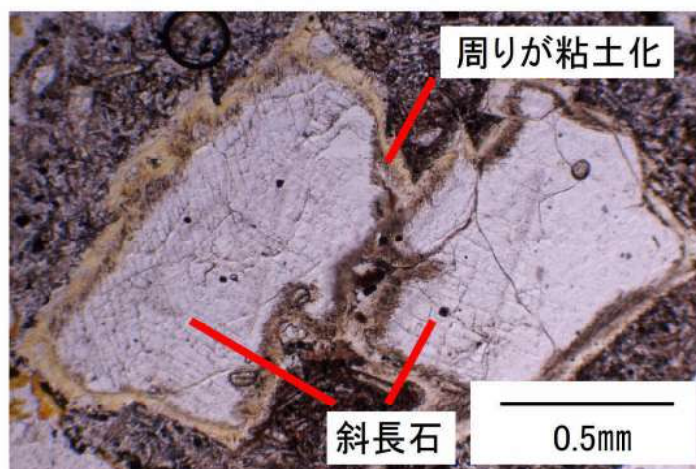
写真6. 四の滝左側崖における硫化作用を受けた下側溶岩の顕微鏡写真
