2024 年度カムイワッカ湯の滝 斜面変動モニタリング調査の実施結果について

2024 年 12 月

知床国立公園カムイワッカ地区利用適正化対策協議会

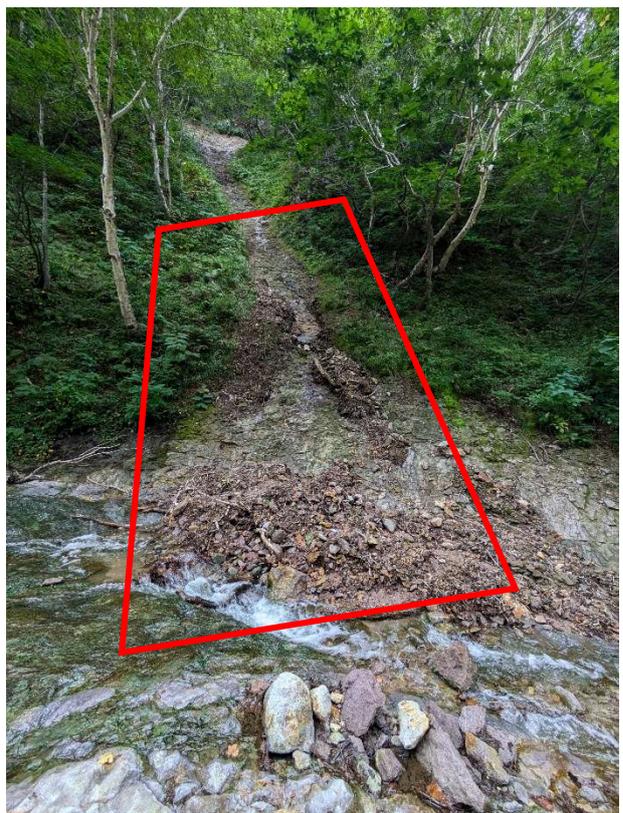
写真4 カメラ#3の画角

- カメラ # 1 とカメラ # 2 の画像からは、明瞭な落石や斜面変動は確認できなかった。特定日の前後においても変化は確認できない。
- カメラ # 3 においては、小規模な岩の移動や土砂の流動が数回確認されたが、気象等の外部要因との関係性は不明である。

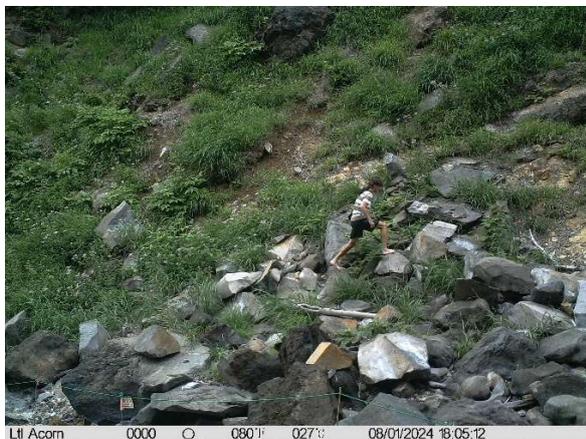
写真6 時間外の無断侵入者

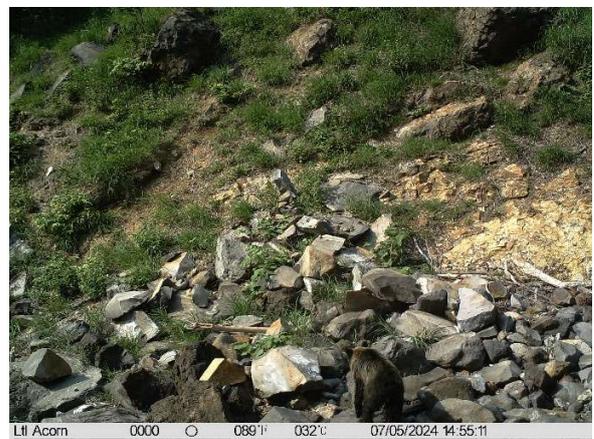
写真7 4の滝のヒグマ
