## モセカルベツ川資料(北海道)

## モセカルベツ川資料(森林管理局)

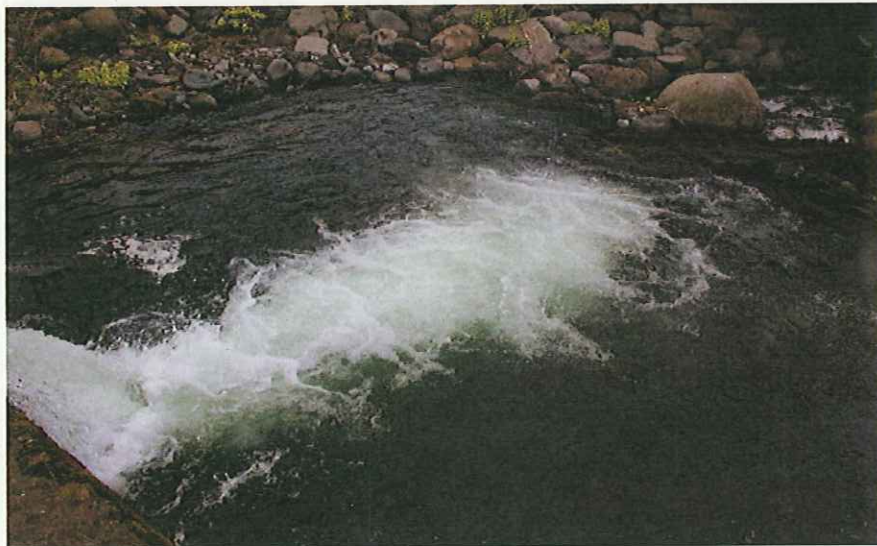
ダム下流洗掘状況

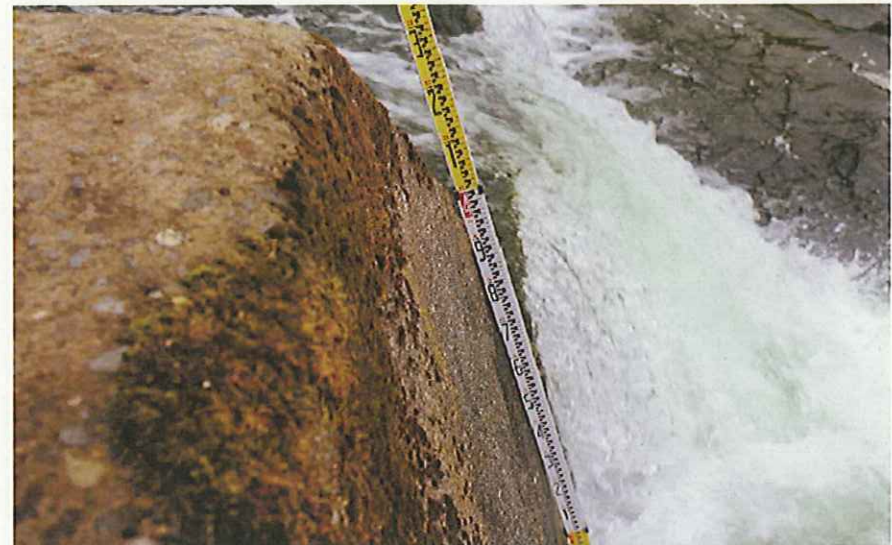
複断面放水路より3.80m洗掘

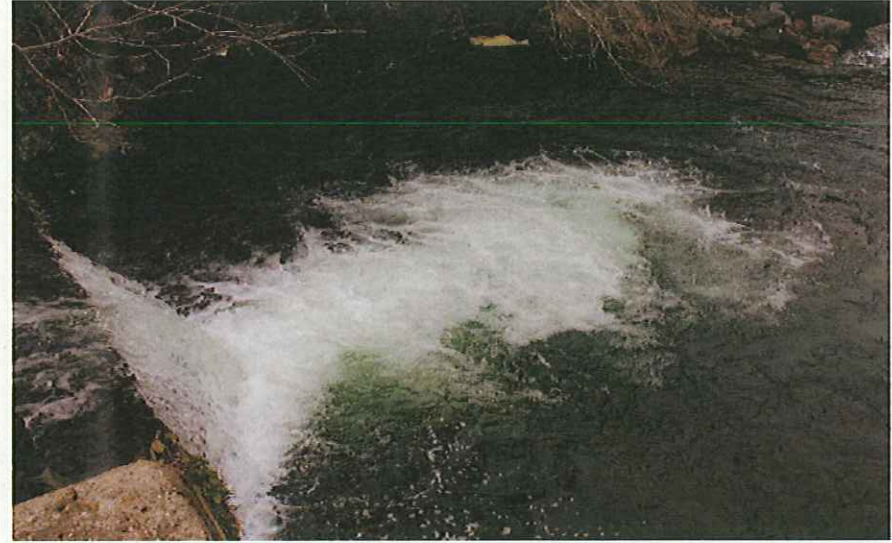
下流側 洗掘状況

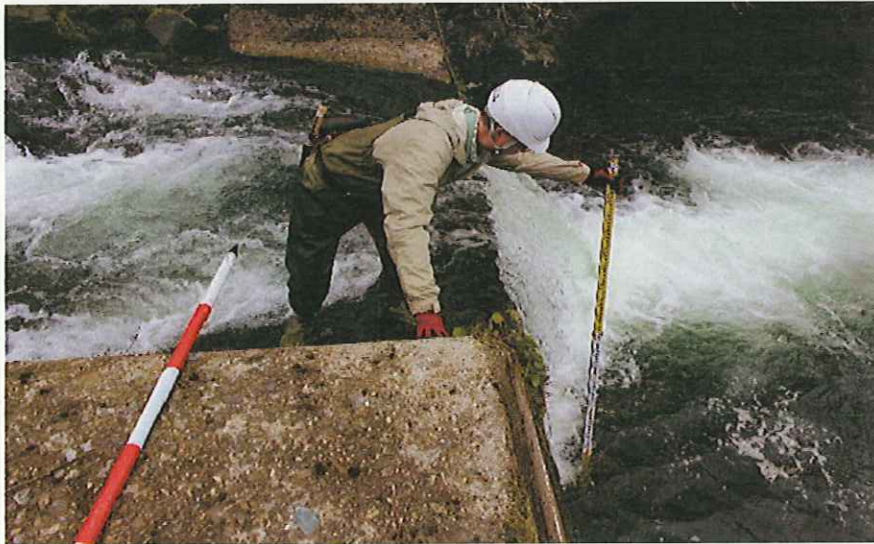
複断面放水路より2.50m洗掘

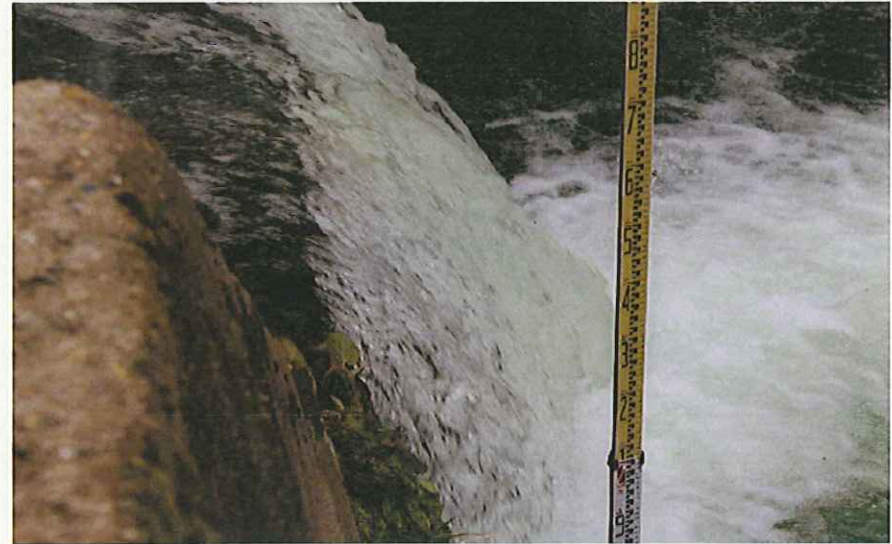
洗掘状況

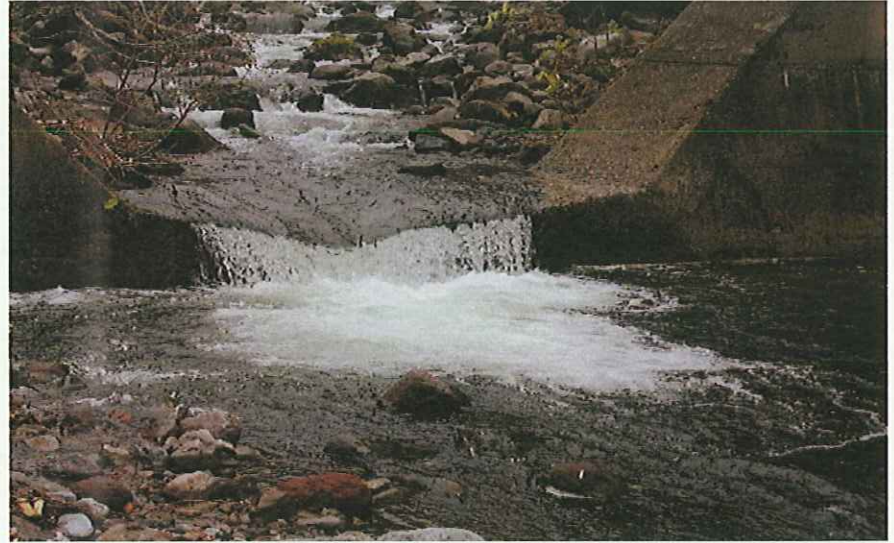
下流側 洗掘状況

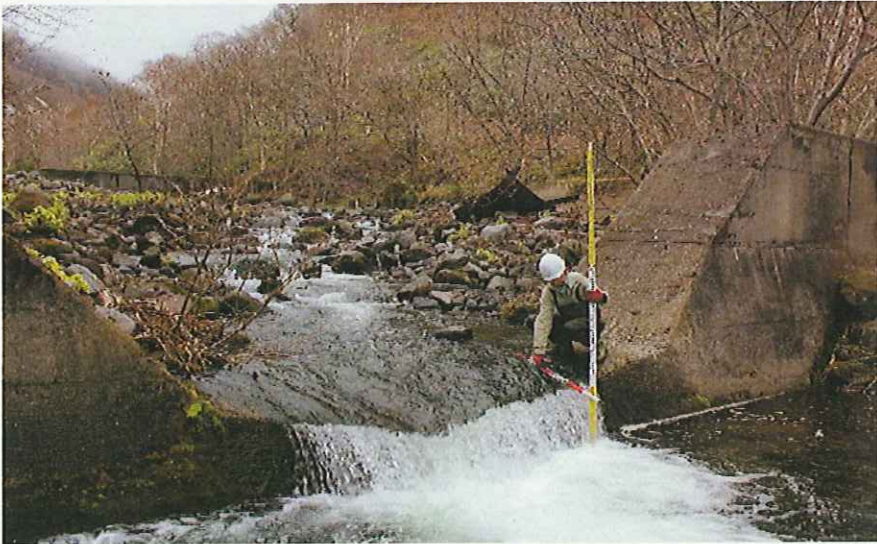
複断面放水路より0.90m洗掘

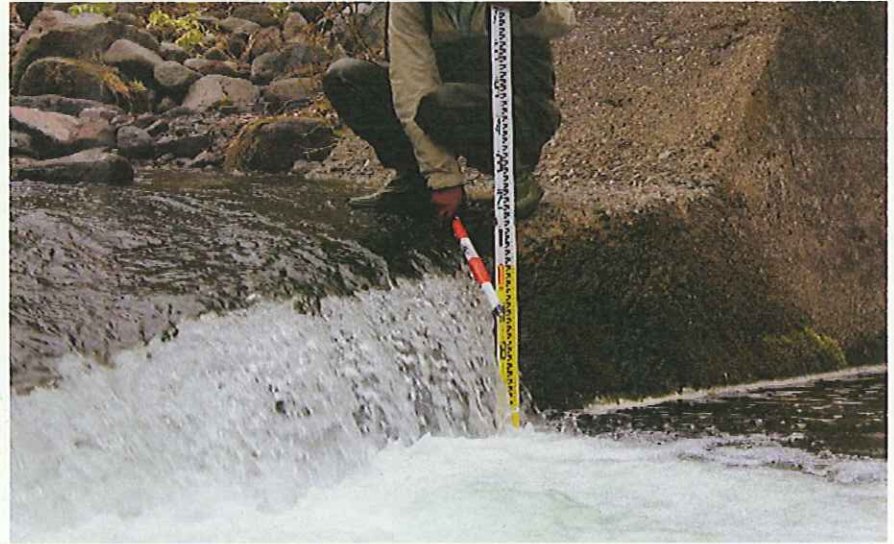
洗掘状況

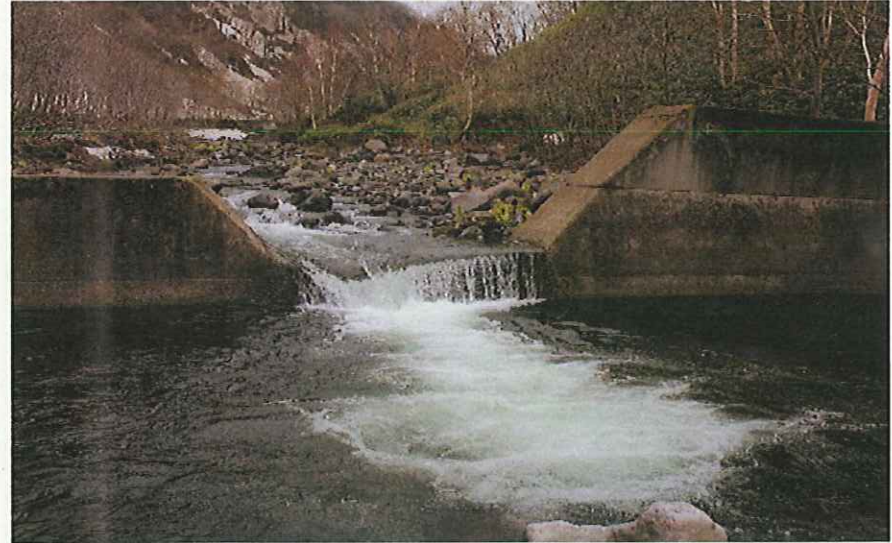
下流側 洗掘状況

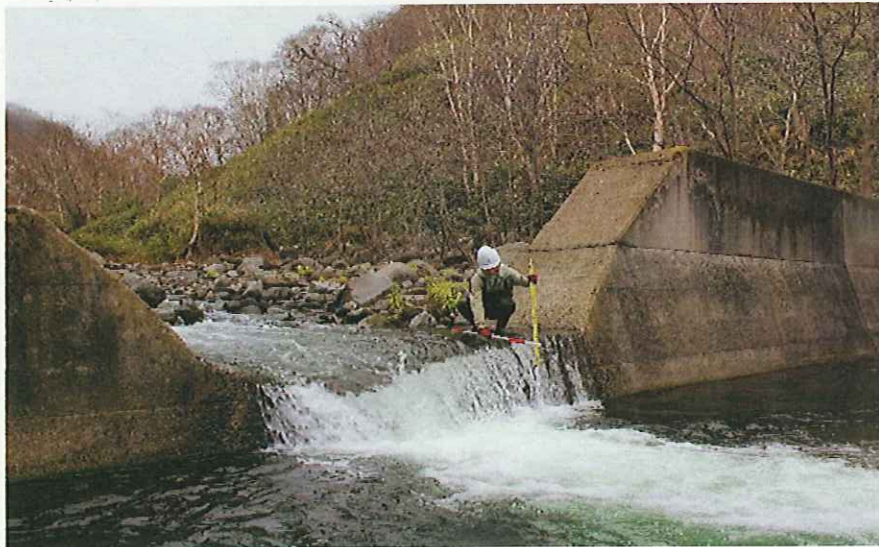
複断面放水路より2.20m洗掘

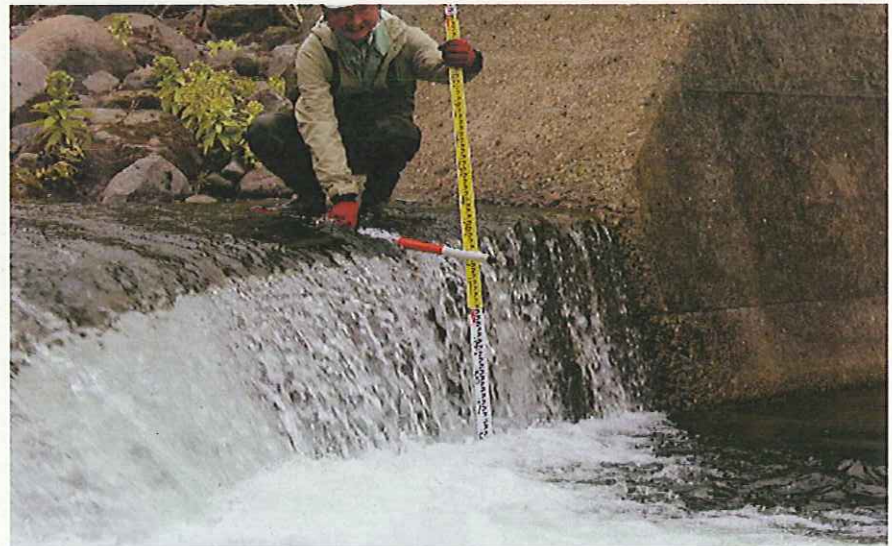
洗掘状況

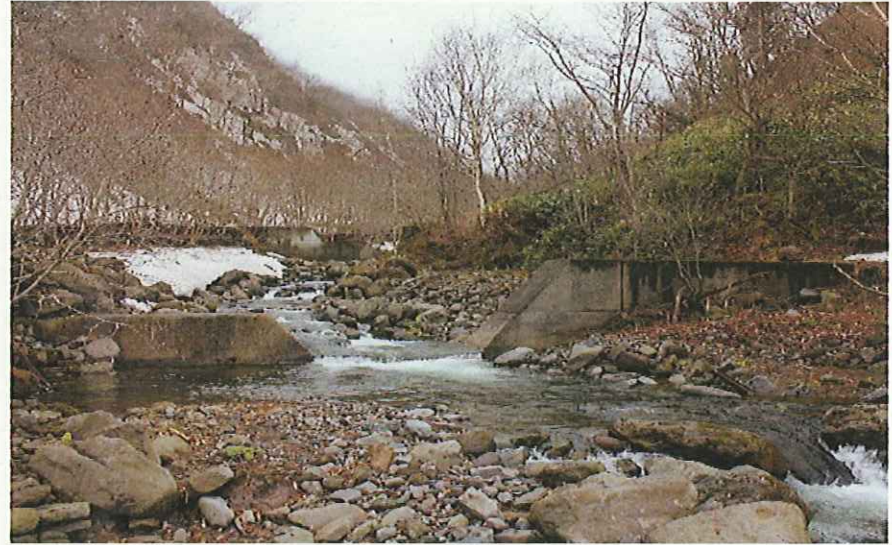
下流側 洗掘状況

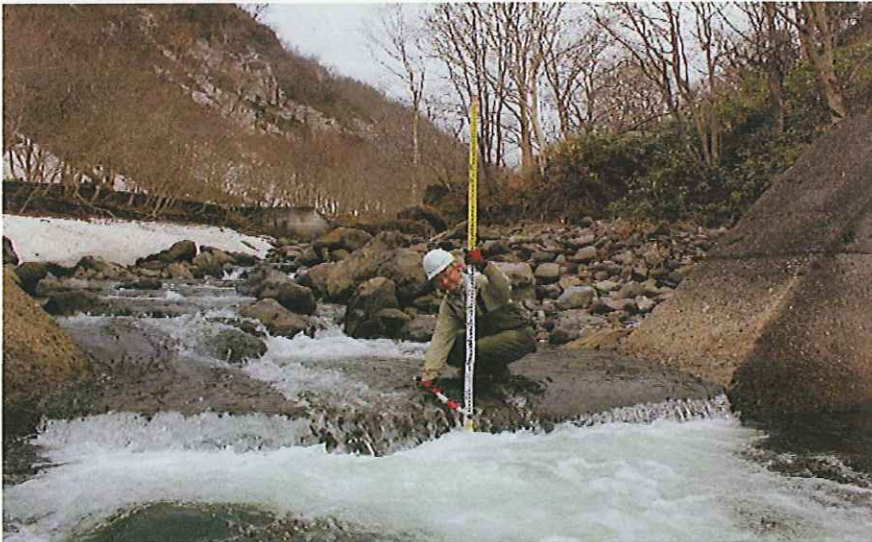
複断面放水路より1.00m洗掘

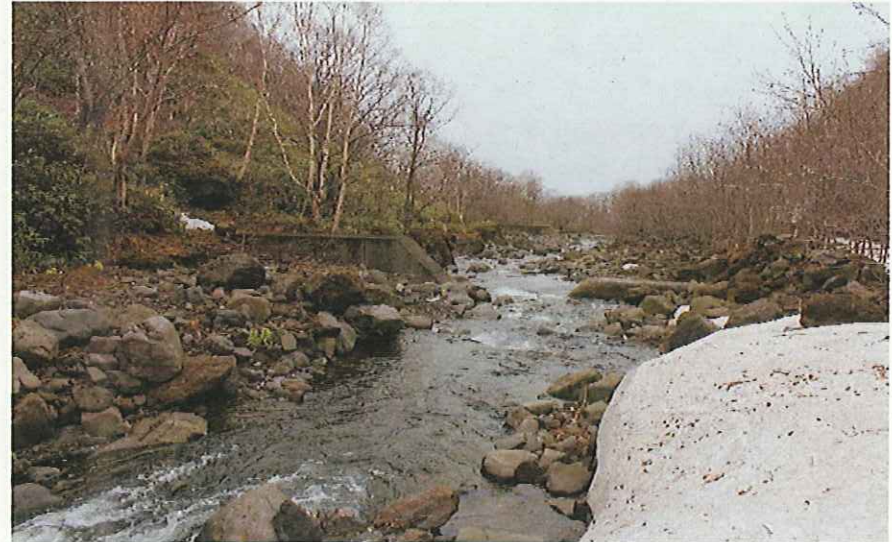
上流状況

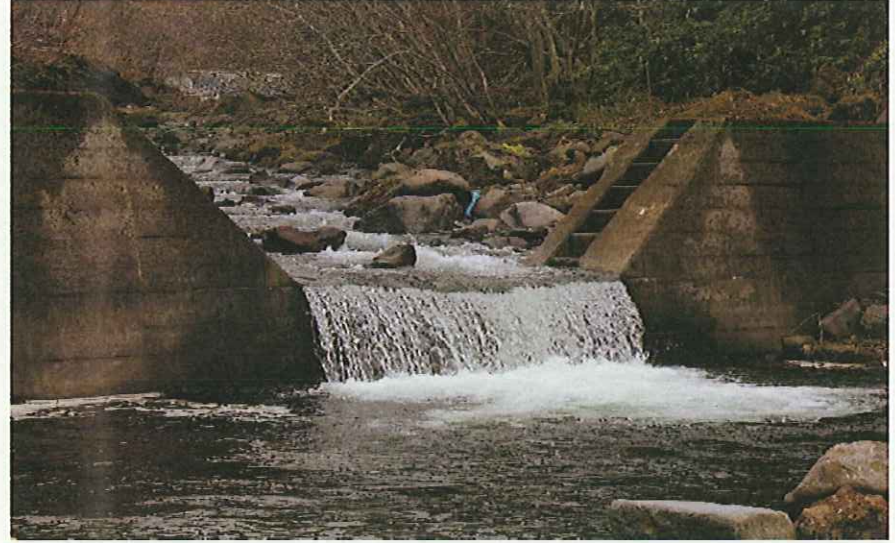
下流側 洗掘状況

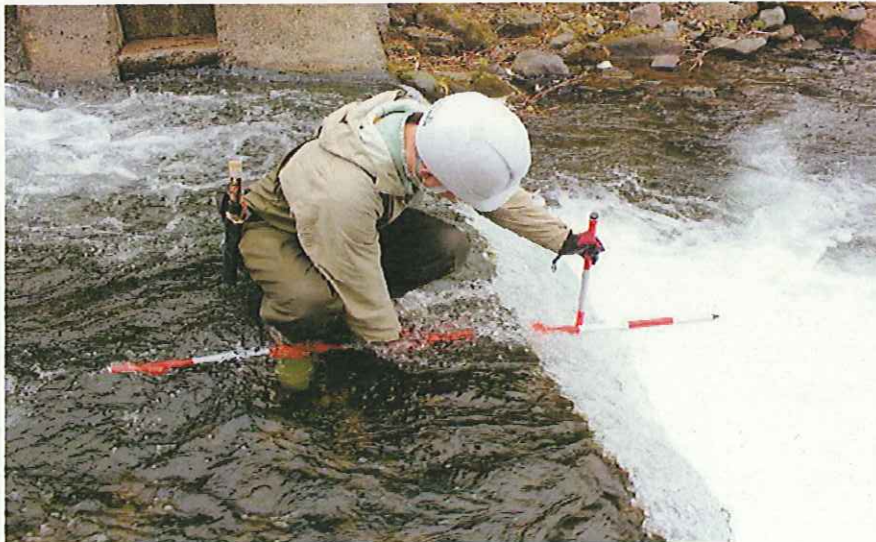
複断面放水路より1.60m洗掘

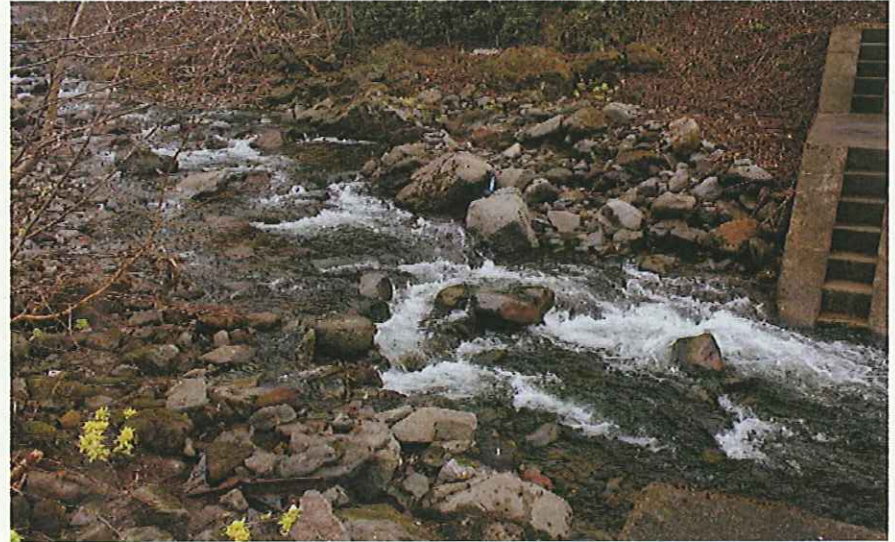
上流状況

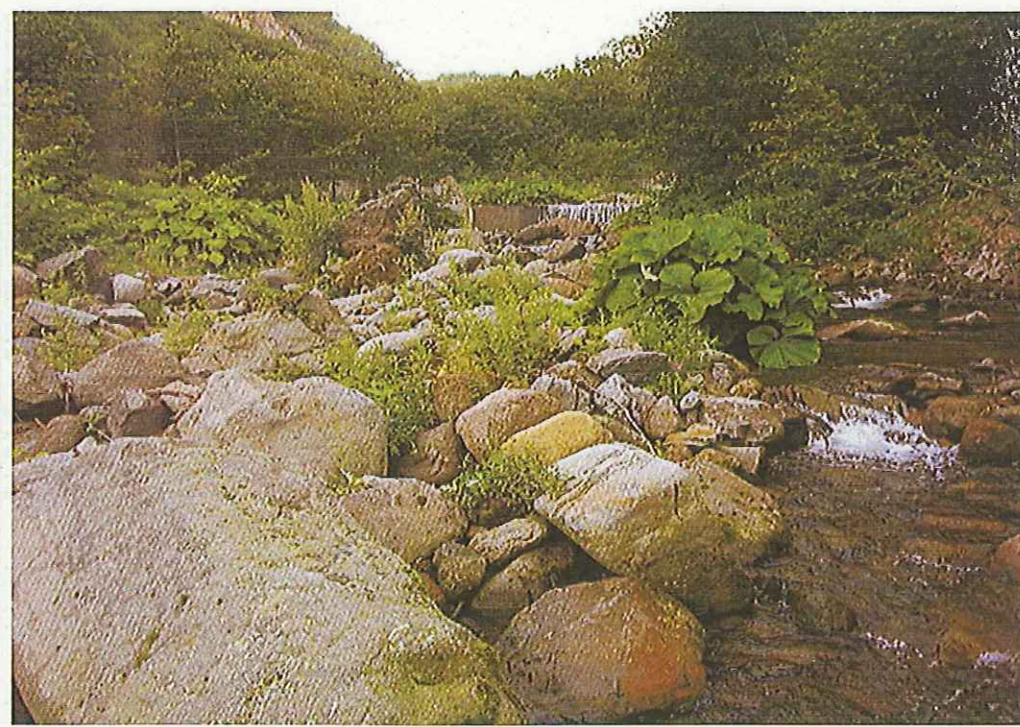
国有林 No.1 谷止工上流部の土砂堆積状況

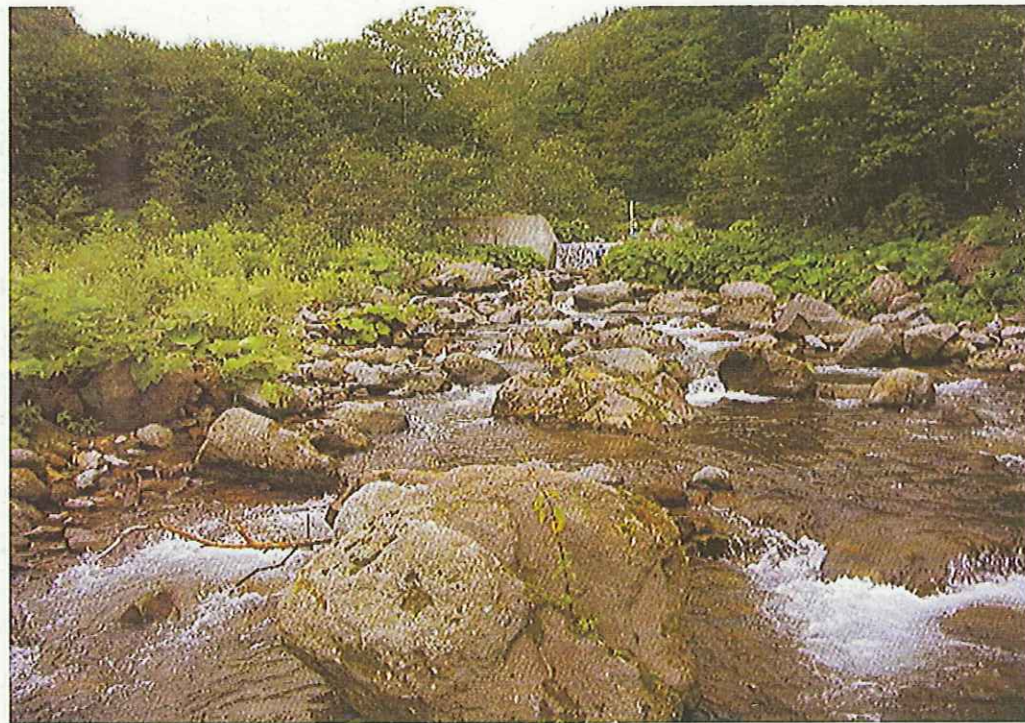
国有林 No.2 谷止工上流部の土砂堆積状況

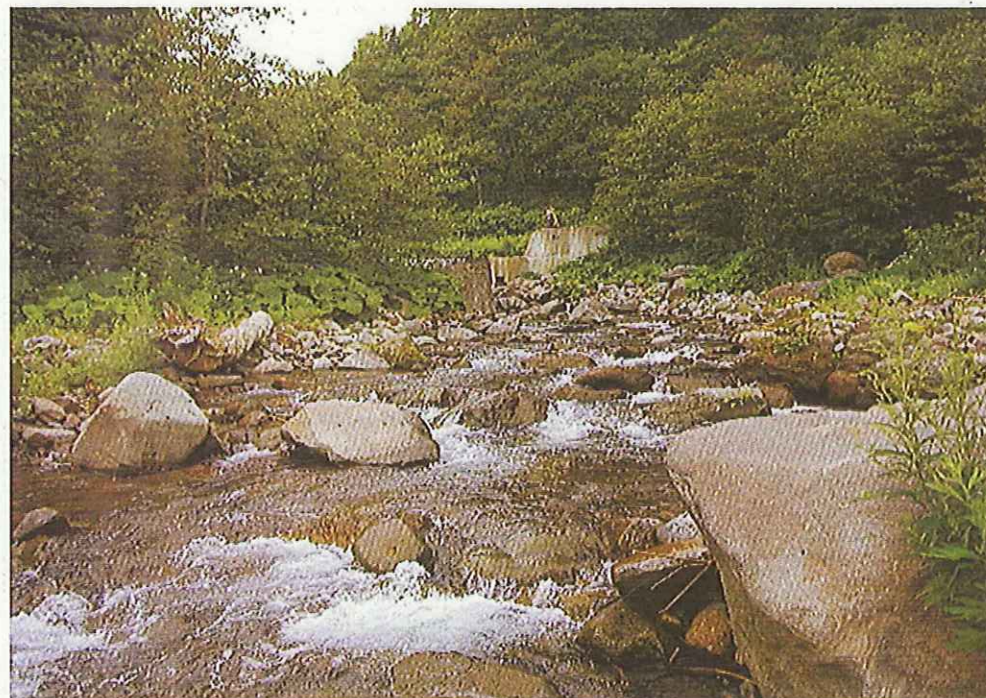
国有林 No.3 床固工上流部の土砂堆積状況

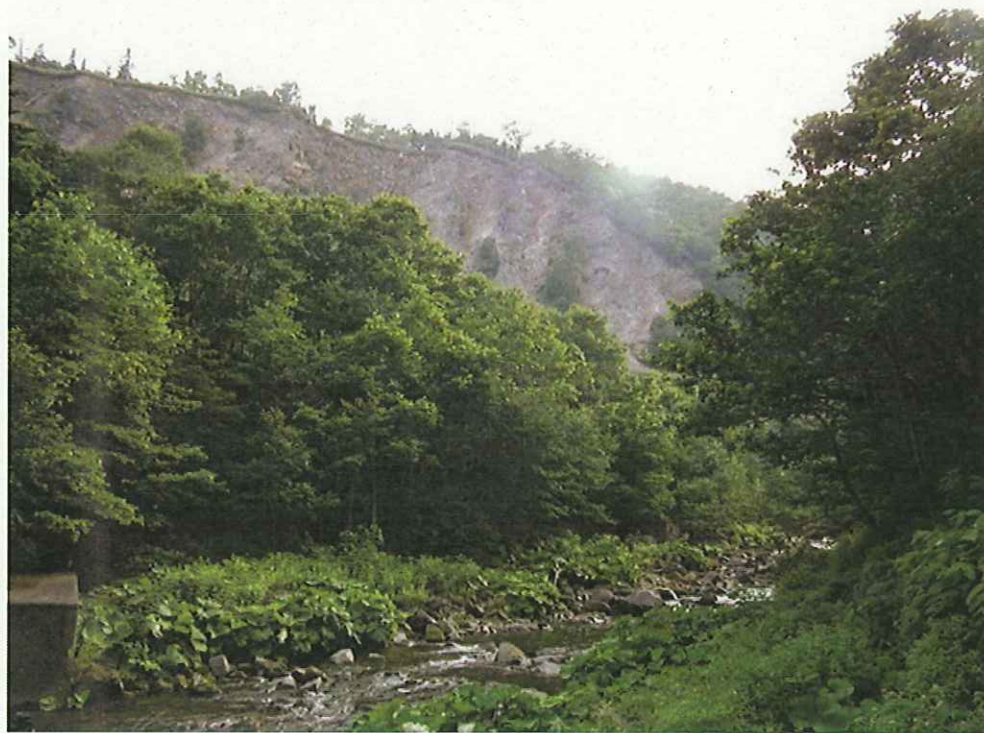
国有林 No.4 床固工上流部の大崩壊地の状況

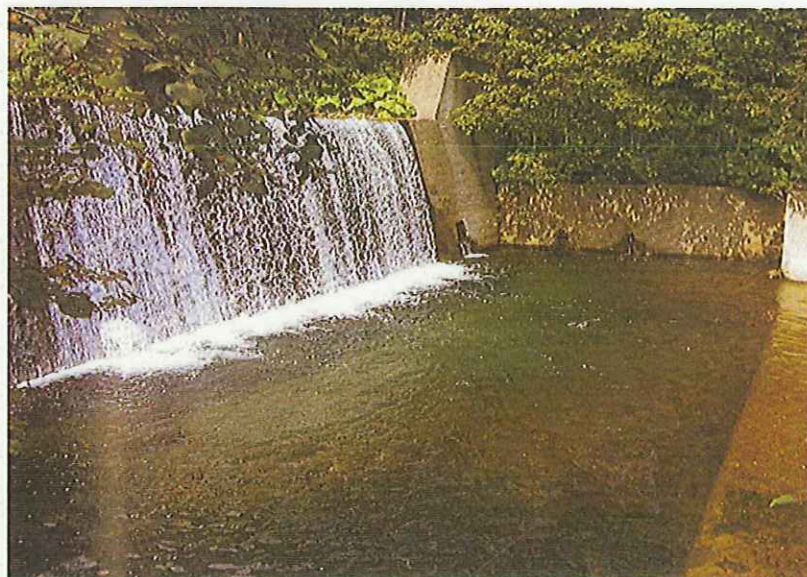
国有林 No.5 副ダム上流部のプールの状況

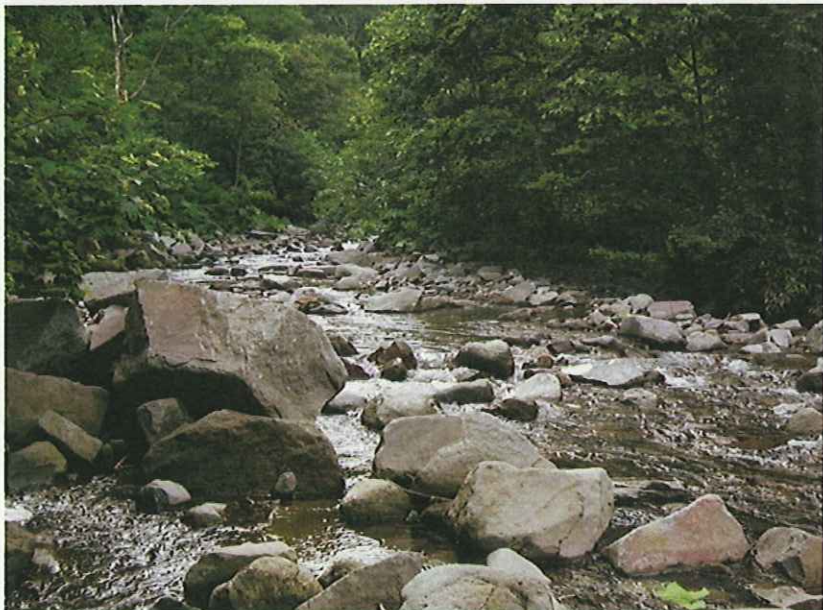
国有林 No.5 副ダム上流部の土砂堆積状況

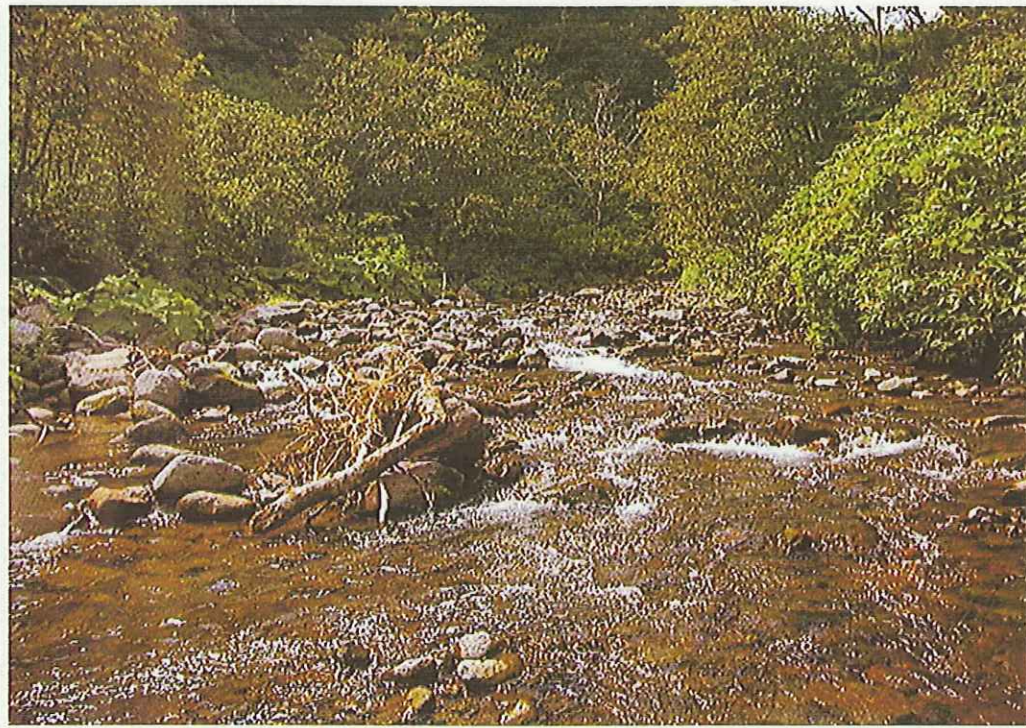
国有林 No.6 谷止工上流部の土砂堆砂状況
