平成 2 9 年度
第 2 回 河川 工作物 AP 会議 資料
(ルシャ川ダムの取扱について)

平成 3 0 「 2 0 1 8 」 年 1 月 1 6 日

北海道水産林務部林務局治山課

ルシャ川 第1ダンプールにおける 吸い出し箇所への応急対策について（調査）

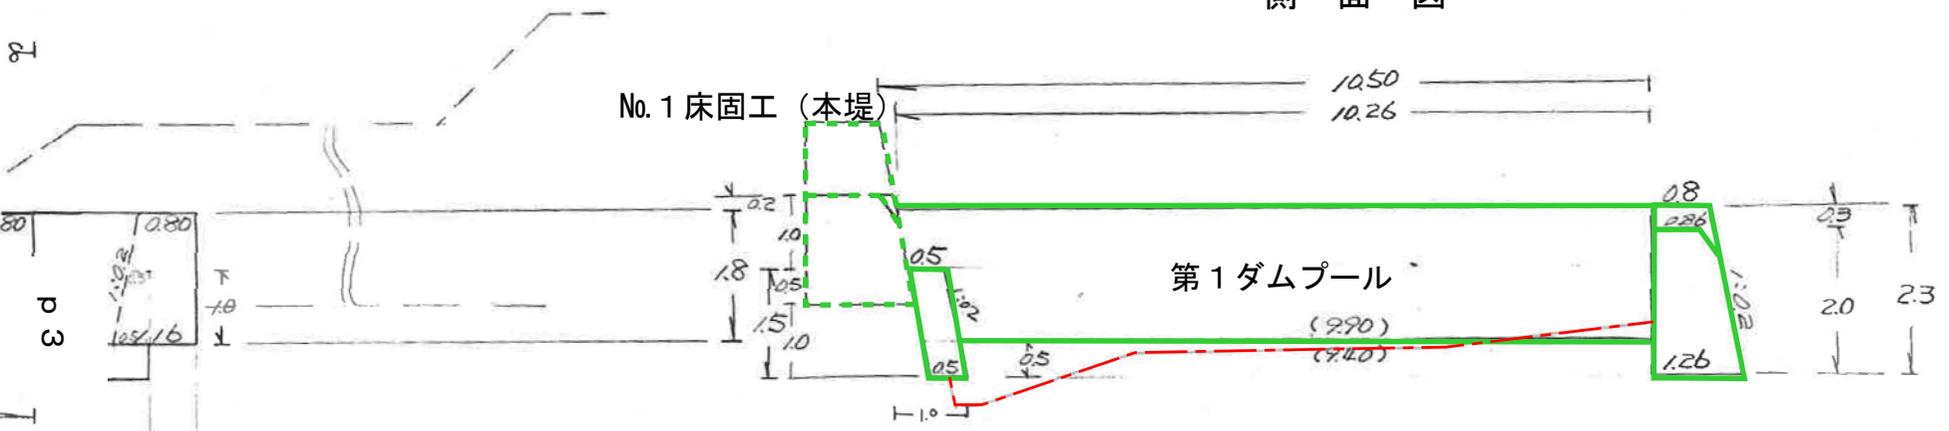
B側線

H29. 10. 10 応急対策調査
第1ダンプール越流水深
5 cm

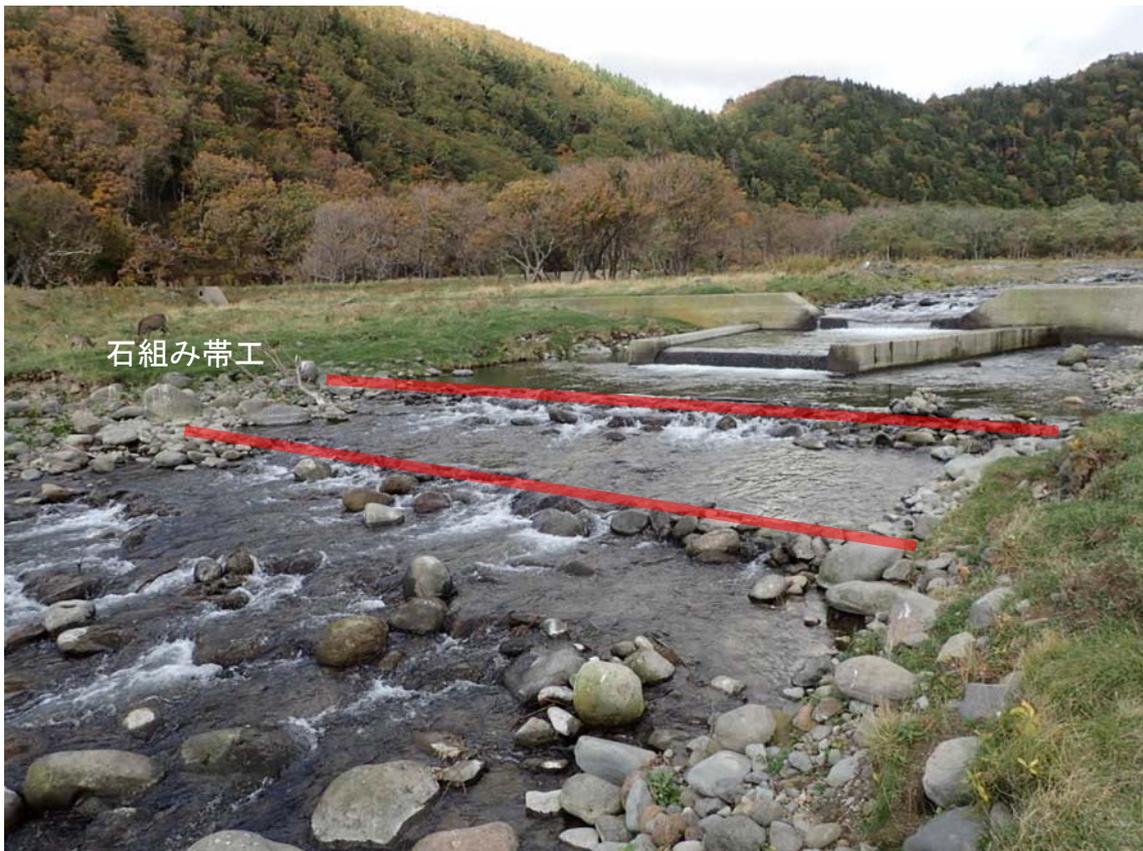
H29.10.10ルシャ川⑤

石組み帯工

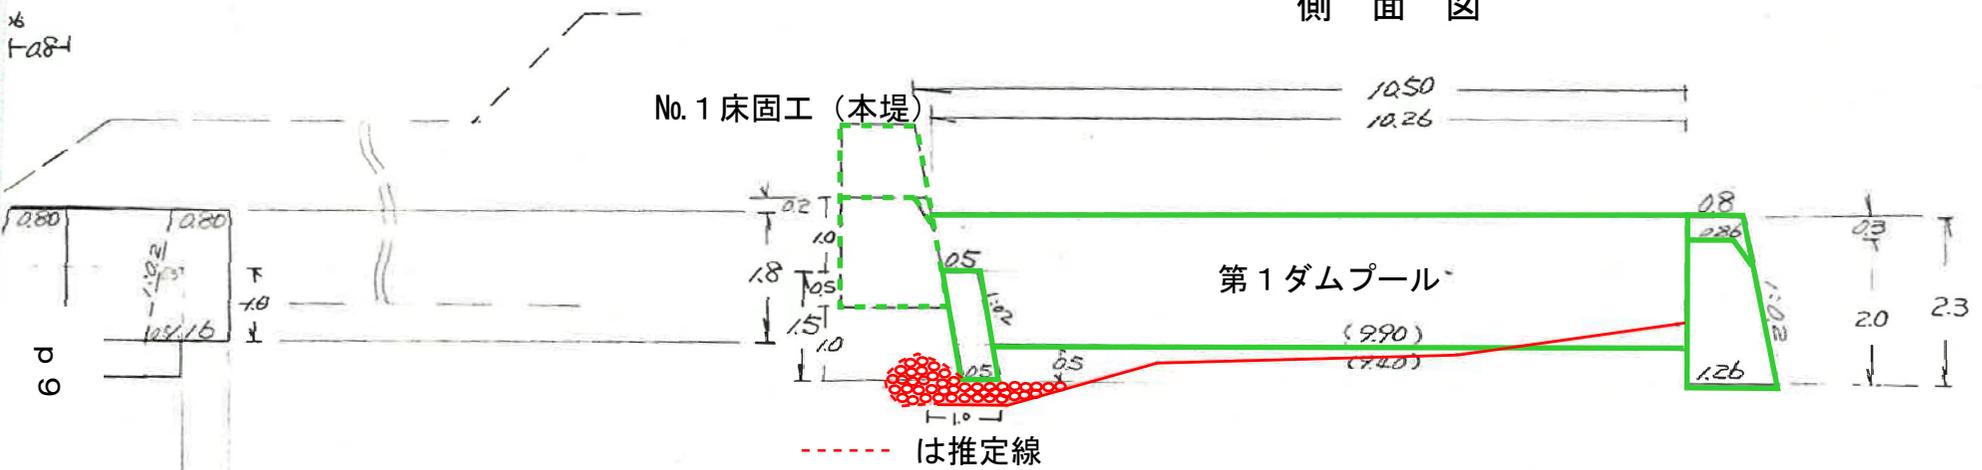
A 測線

H29. 10. 23 応急対策実施
第1ダンプール越流水深
2.1 cm → 2.5 cm
4 cm 上昇

○ 麻袋土のう
