# ルシヤ川河床路の状況について

林野庁北海道森林管理局  
網走南部森林管理署

# 2018(H30)年度第2回河川AP会議以降の経過報告

## 融雪後の河床路の状況について(R元年5月10日時点)

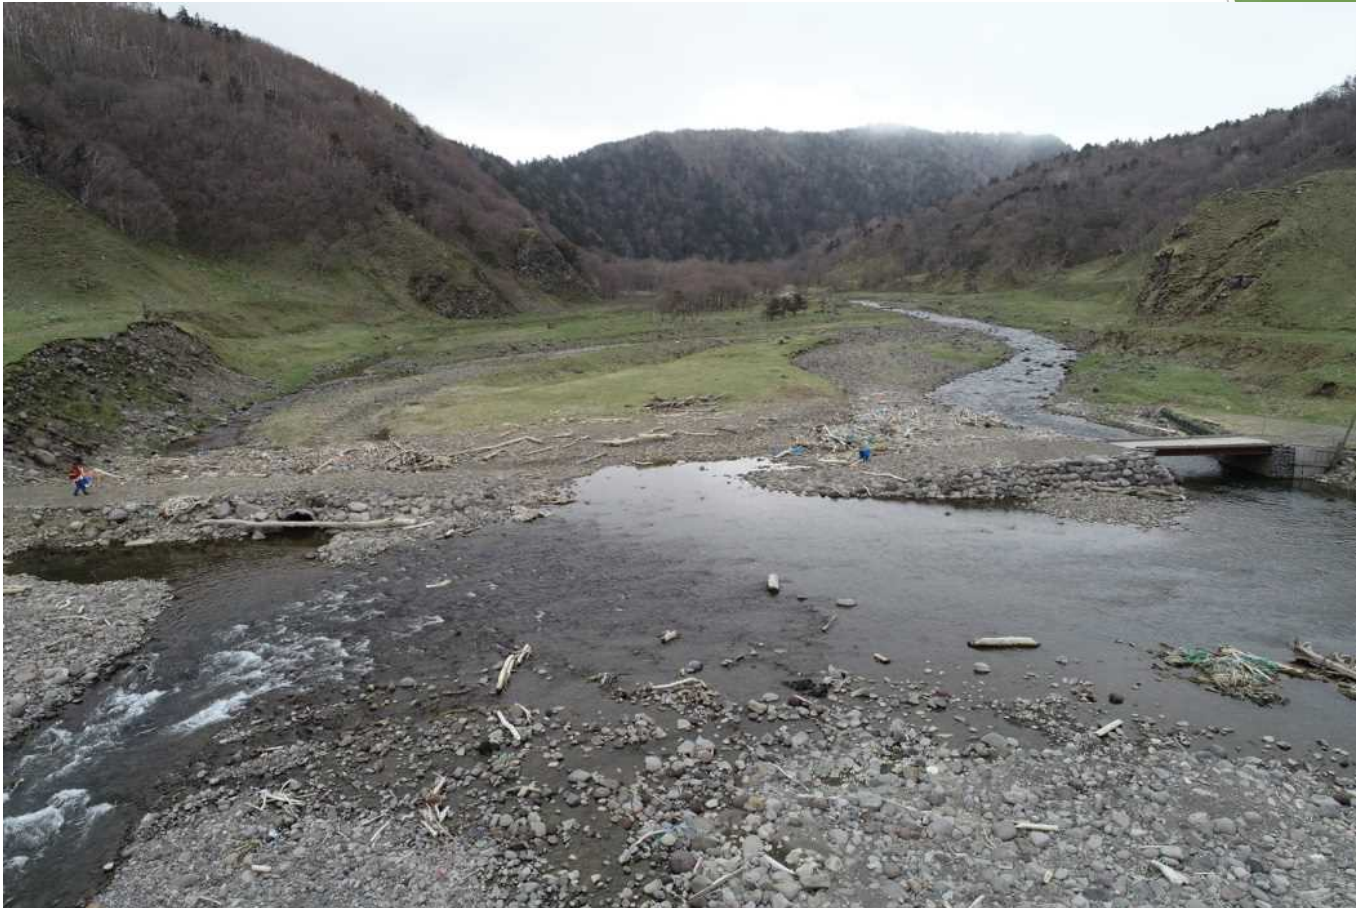
- ・融雪時の増水が、河床路を通過した痕跡は確認できなかった。
- ・冬期の波浪によって、運ばれた流木が河床路上流に堆積した。  
(河床路を下流から上流に逆流した流れが発生したと考えられる。)
- ・河床路延長33mのうち、12.7mが滞水区間となった。(滞水最深部は22cm)
- ・河床路の巨石組に変形・崩れは生じていなかった。

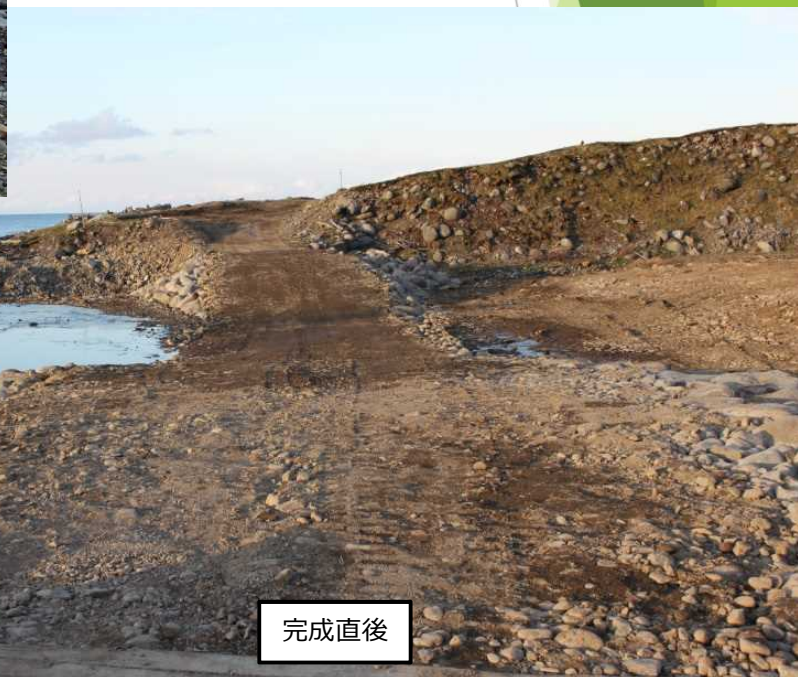
融雪後

# 融雪後の河床路状況について(起点側より撮影)

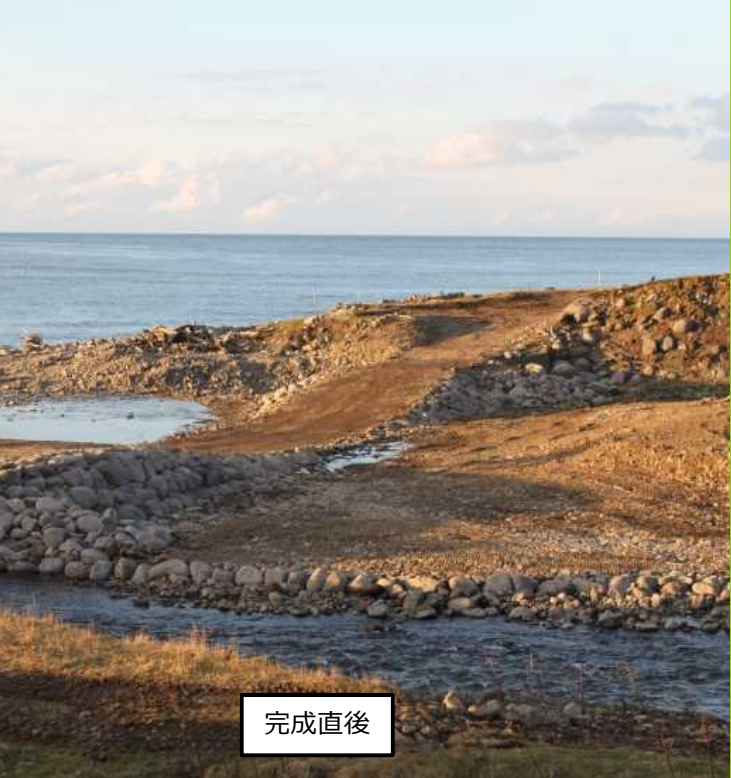
融雪後

# 融雪後の河床路状況について(左岸側より撮影)

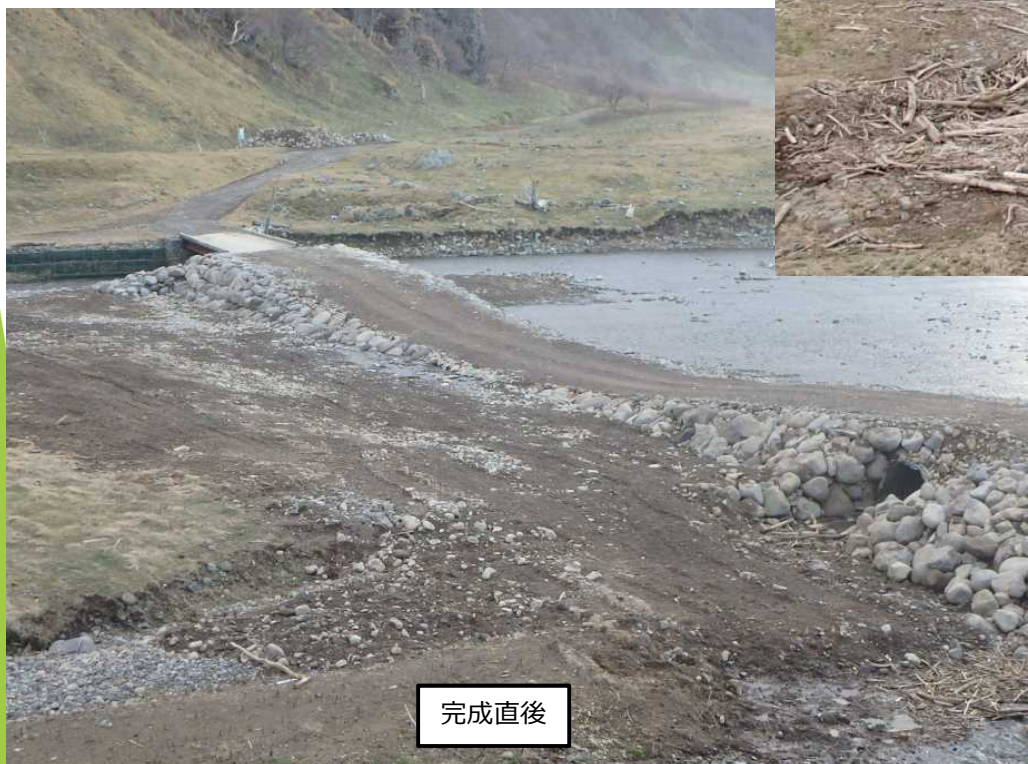
融雪後

# 融雪後の河床路状況について(右岸側より撮影)

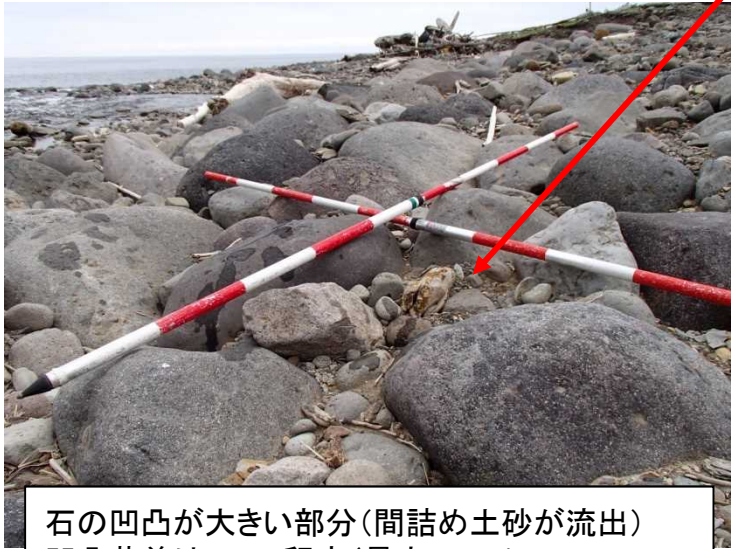
石の凹凸が大きい部分(間詰め土砂が流出)  
凹凸落差は20cm程度(最大25cm)

○河床路のメンテナンスとして、路体の石組は維持した状態で、路盤材の敷均しを実施する。  
(融雪後、路盤が流出して凹凸しており車両の通行に支障あり)

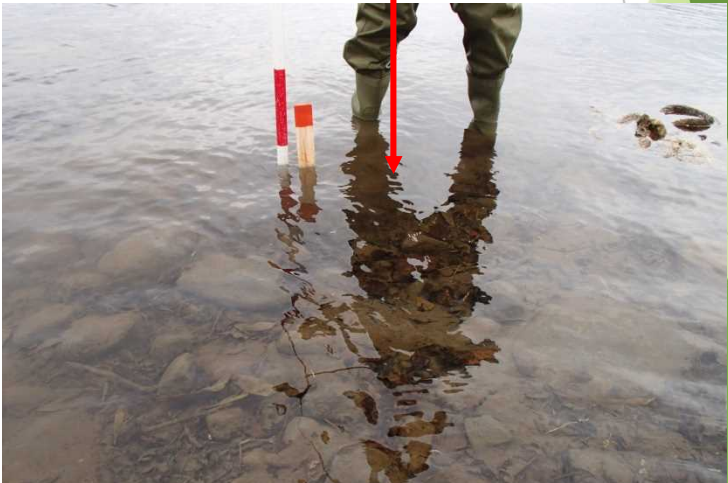
滞水区間の状況 石の凹凸落差は10cm程度  
最大水深部は22cm

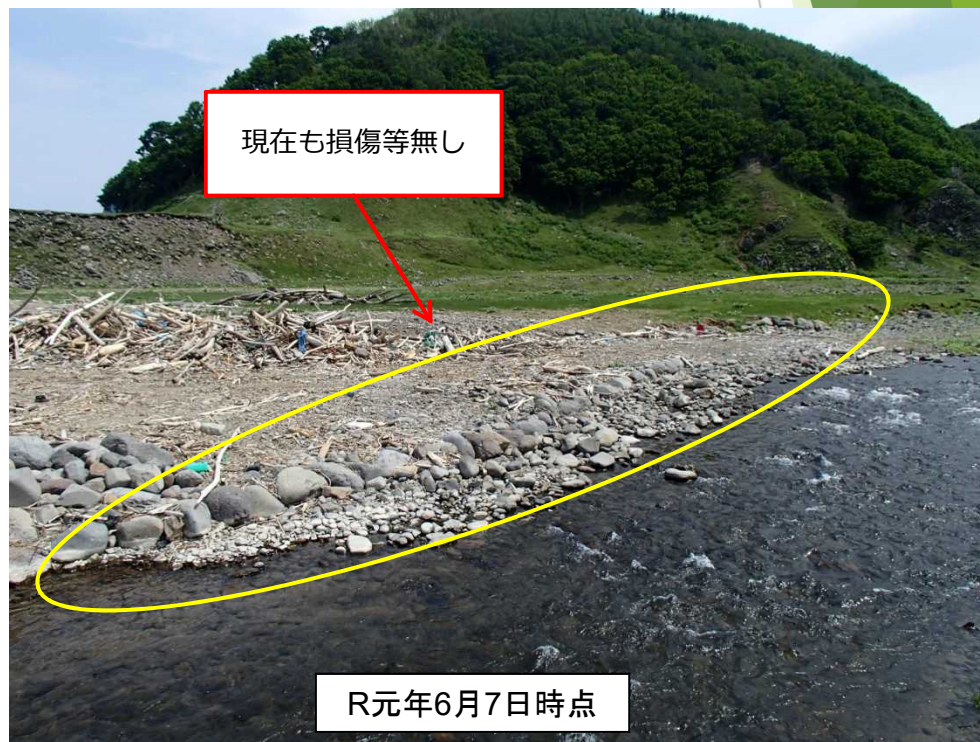
前回会議で「融雪後に現地状況を確認し分流堰の石組を施工するか判断する」としていたが、融雪増水が河床路を通水しなかったことや、現在においても当該箇所については、特に損傷等していないことから、当面このままの状態での自然増水時のモニタリングを継続したい。

現在も損傷等無し
