# ルシャ川河床路の状況について

林野庁北海道森林管理局  
網走南部森林管理署

# 2019(R1)年度第1回河川工作物AP会議以降の経過報告

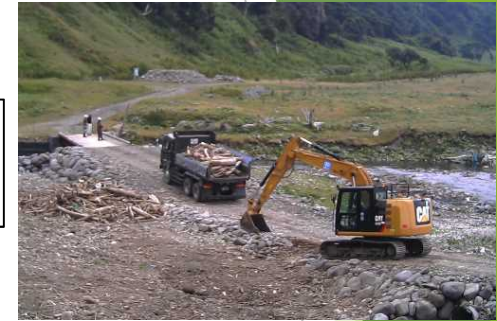
○河床路上流に堆積した流木の処理(運搬)を行う。

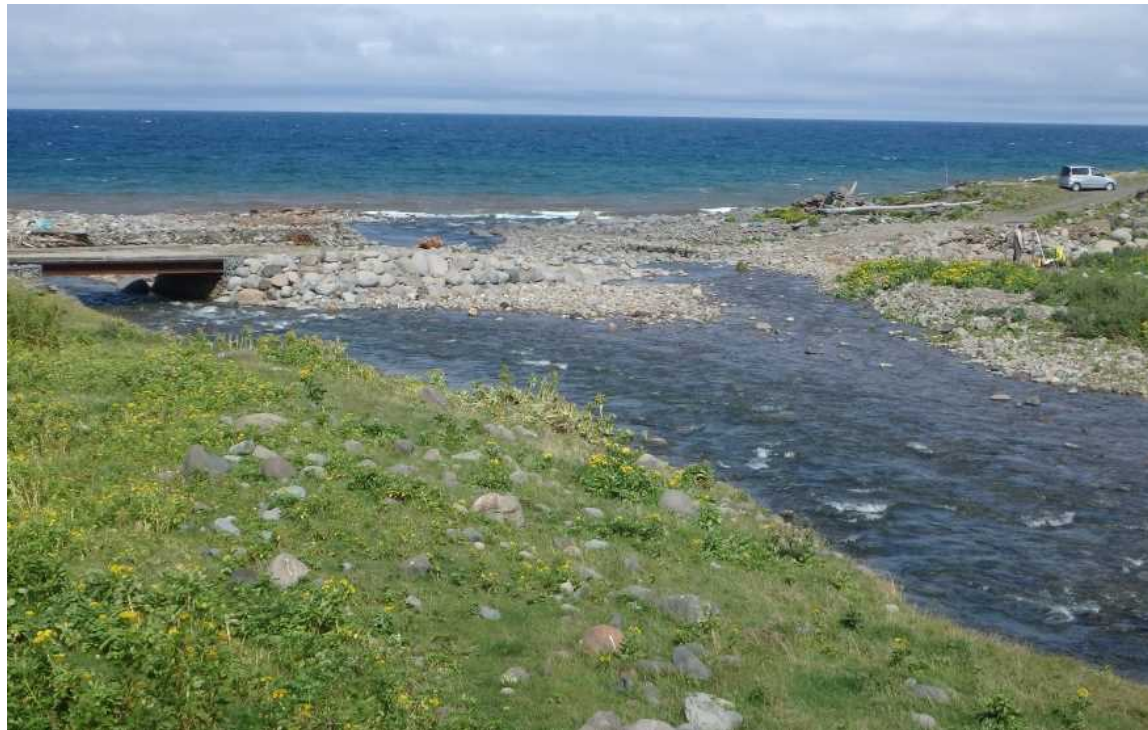
2019年8月23日から24日にかけて通過した前線の影響で、アメダス観測所の24h雨量では、「ウトロ18.5mm」「羅臼116.5mm」と記録されているが、雨雲レーダーの状況からルシャ川上流域では1時間20mm～30mmの大雨が降ったことにより、河床路が通水したと考えられる。

河床路を通水した状況(上流側から撮影)

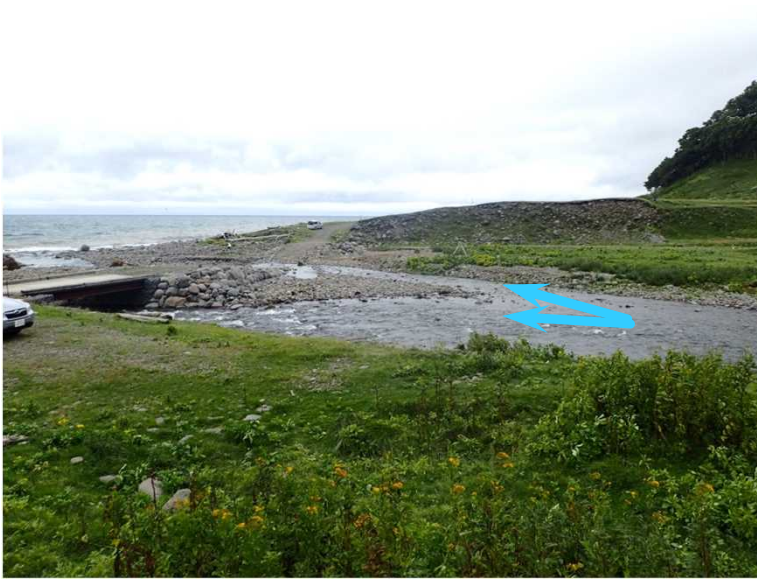
ルシャ川左岸上流から望む

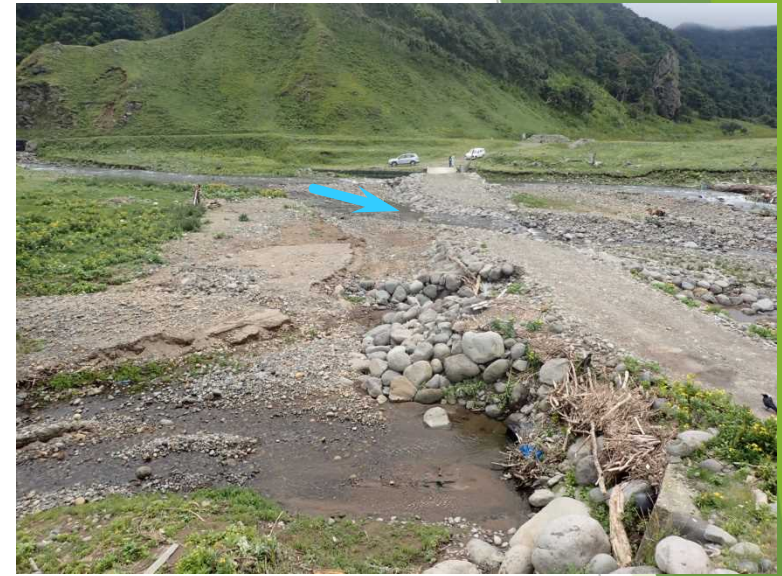
ルシャ川右岸から河床路を望む

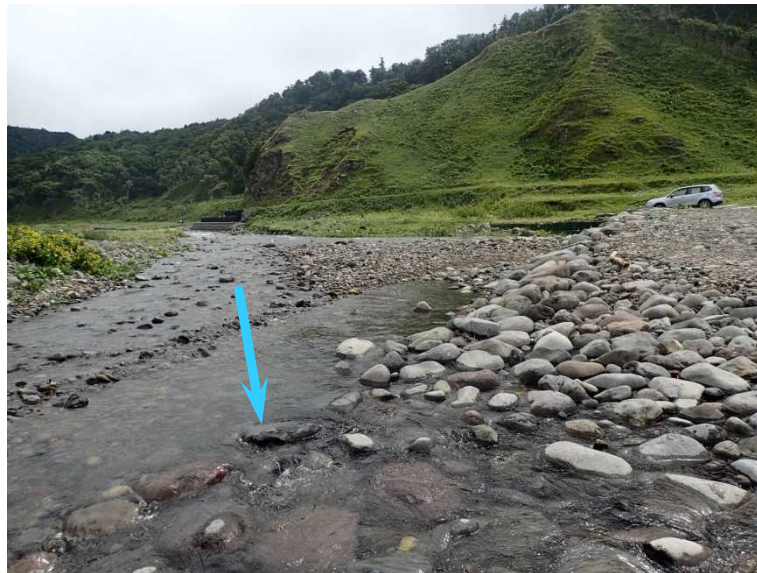
河床路中心部からルシャ川上流を望む

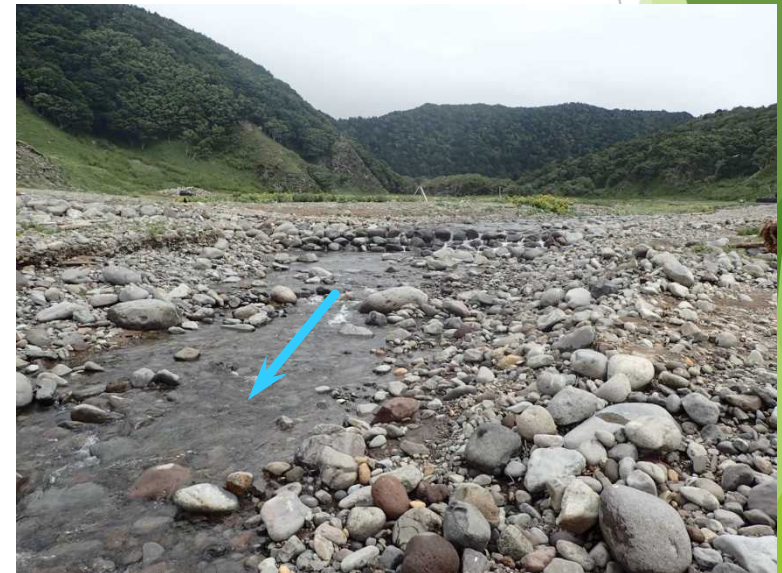
河床路中心部下流から河床路を望む

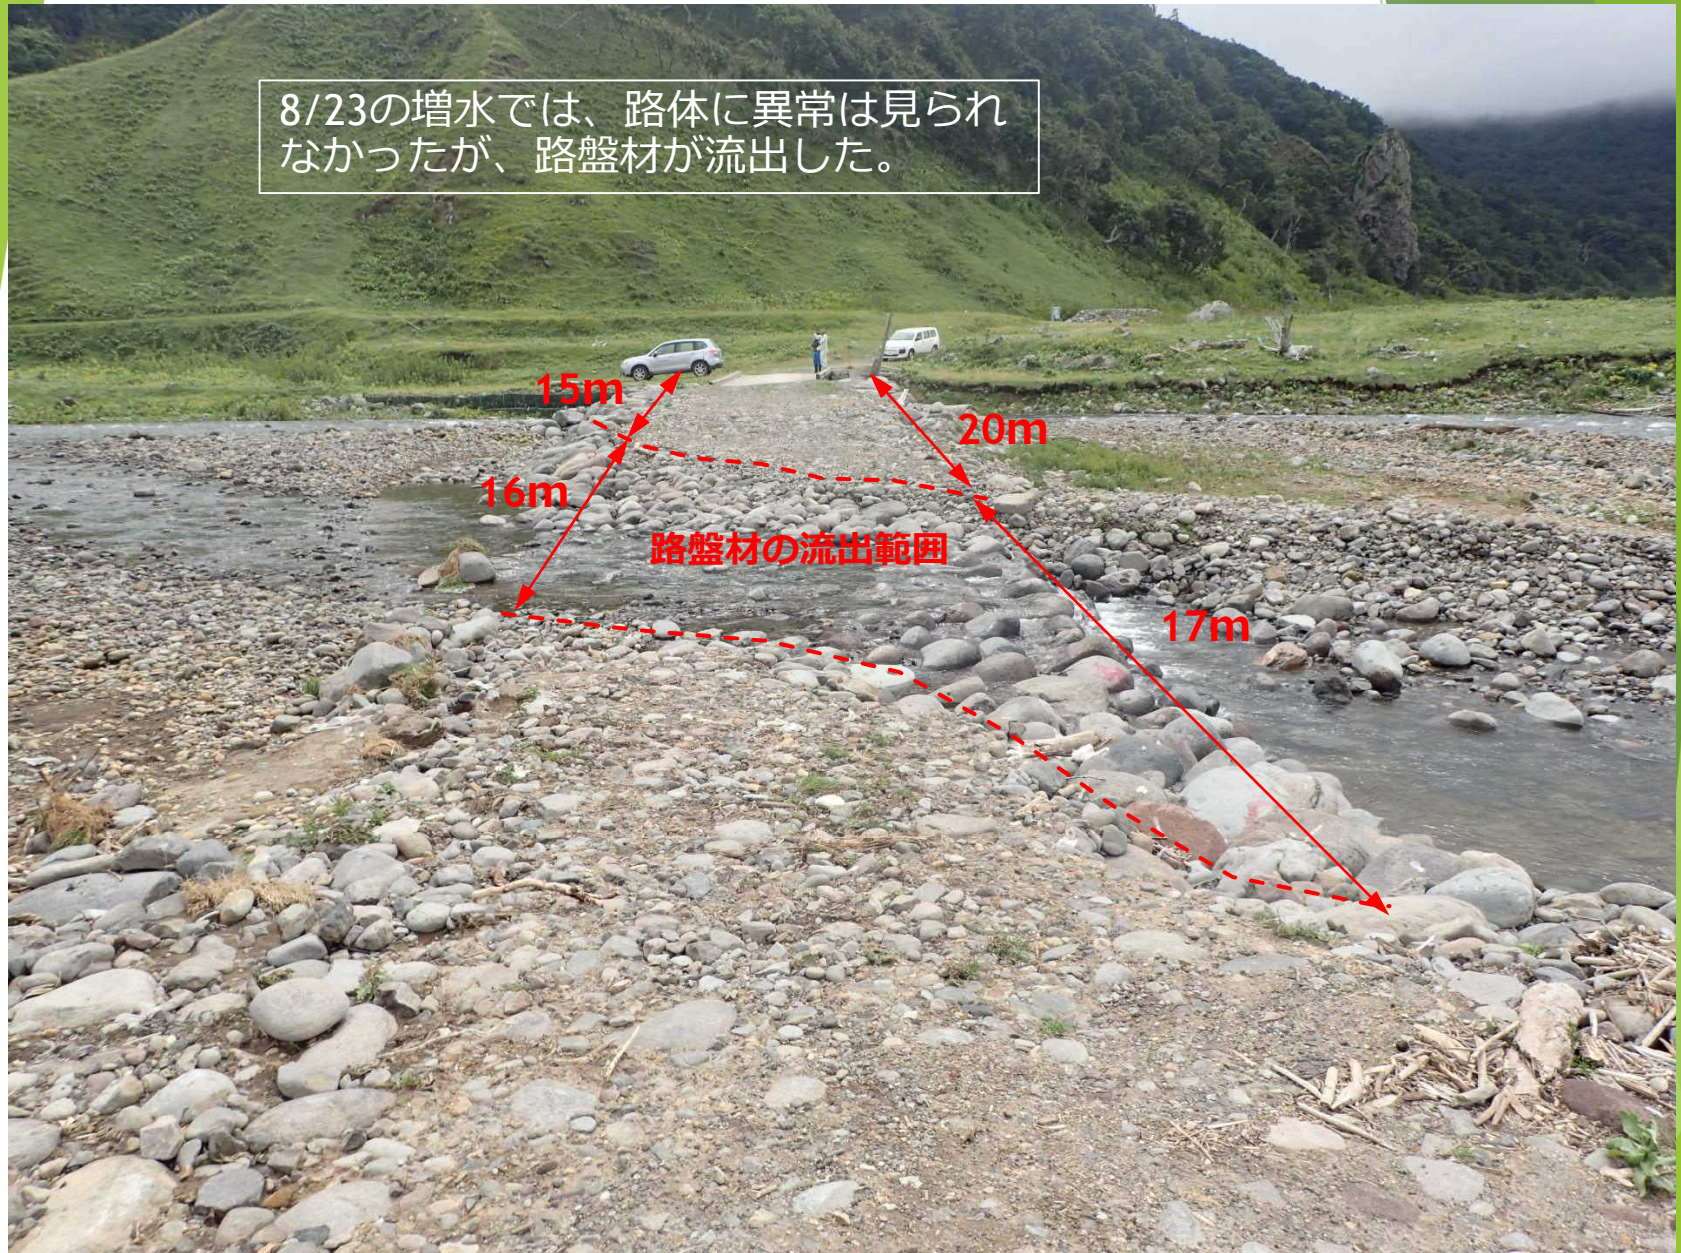
## 河床路の通水範囲について

8/23の増水では、路体に異常は見られなかったが、路盤材が流出した。

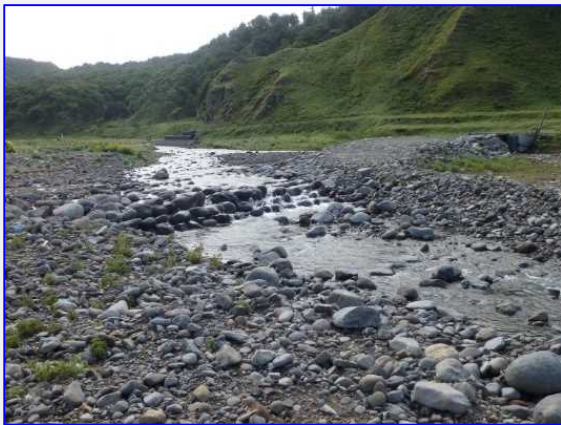
下流側から遠景

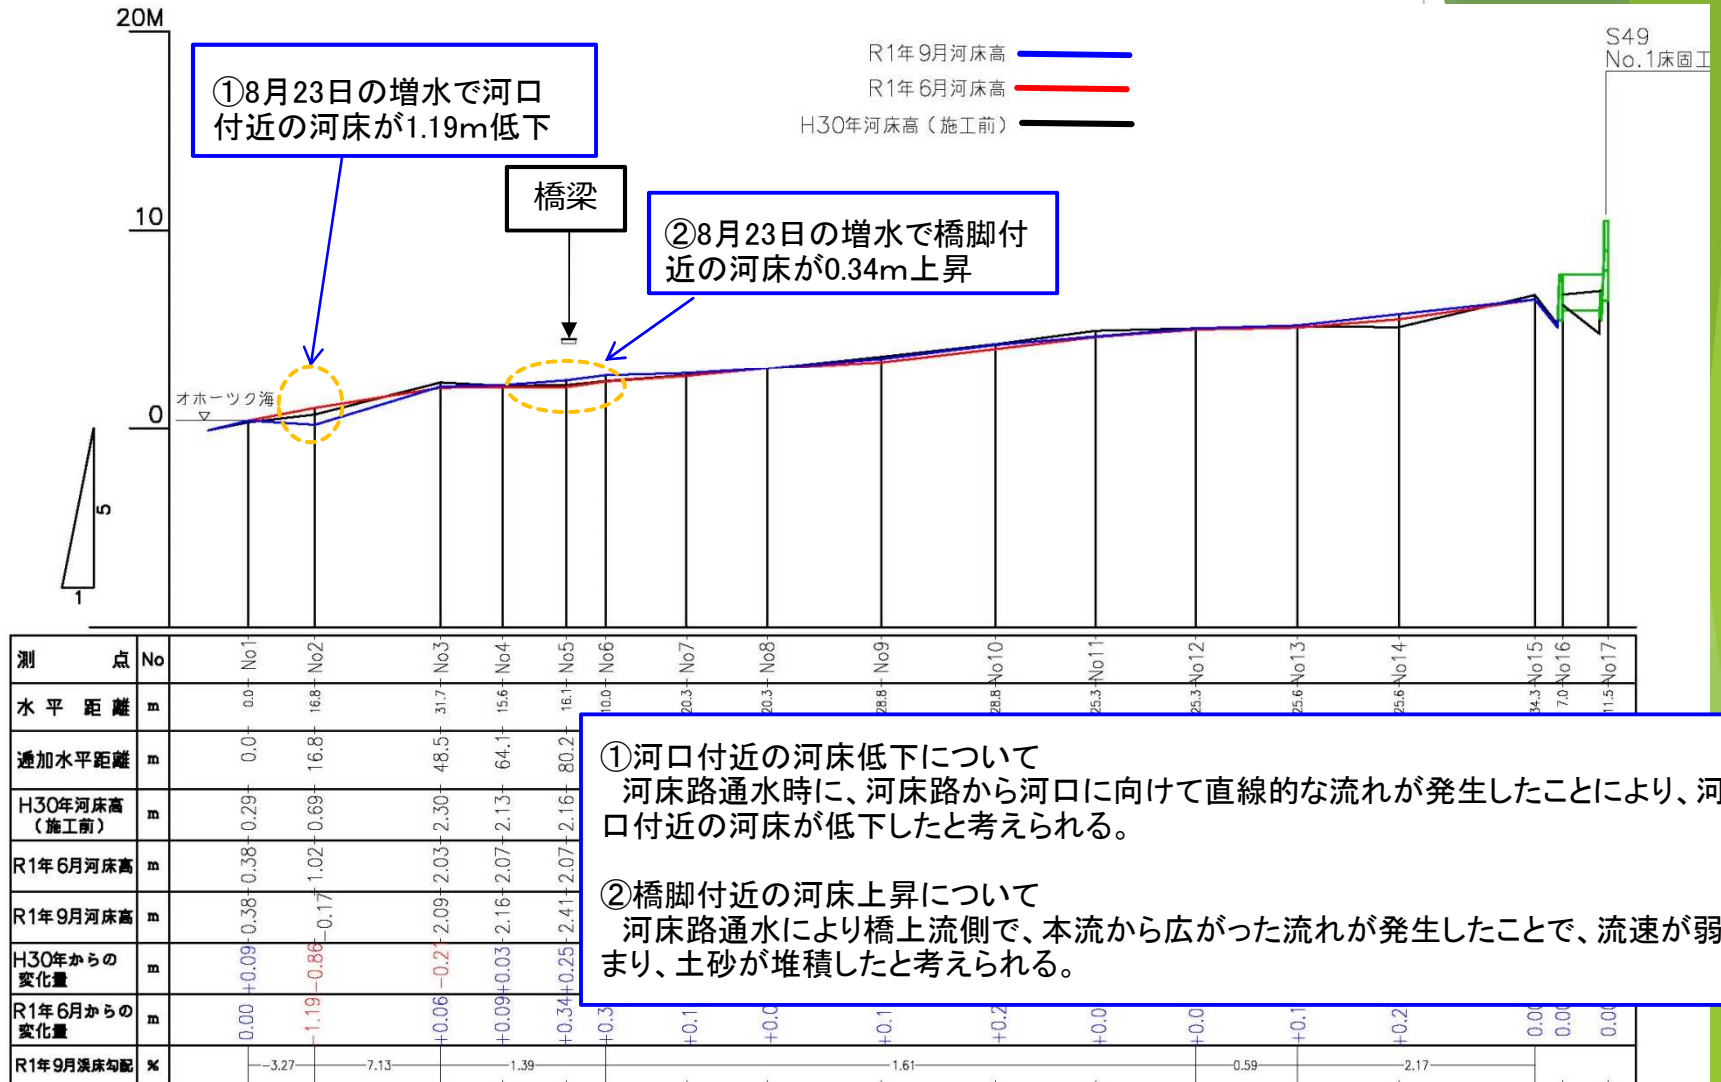
# ルシャ川の河床縦断の変化

- ①河口付近の河床低下について  
河床路通水時に、河床路から河口に向けて直線的な流れが発生したことにより、河口付近の河床が低下したと考えられる。
- ②橋脚付近の河床上昇について  
河床路通水により橋上流側で、本流から広がった流れが発生したことで、流速が弱まり、土砂が堆積したと考えられる。

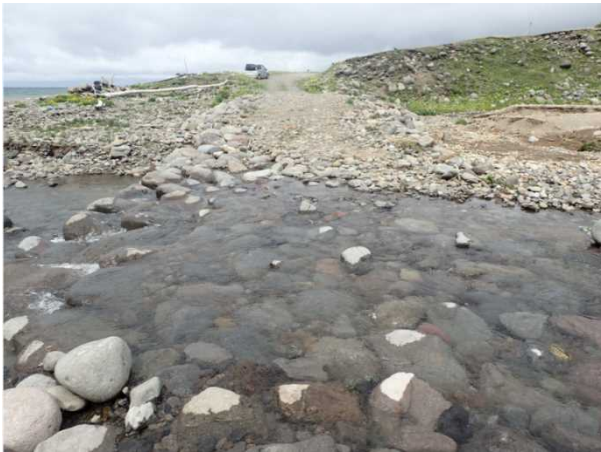
- ・通水時に河床路の路盤材が流出し、路体の凸凹がむき出しの状態となる。
- ・最低地上高の高い車両であれば通行は可能だが、走行性は悪い。  
(利用者からは、通行できないとの意見あり)

通水後の路盤状況

路体の凸凹部分に20cm内外の石を練り積みで組み、コンクリートで間詰することにより、凸凹落差を軽減し、走行性を改善する。

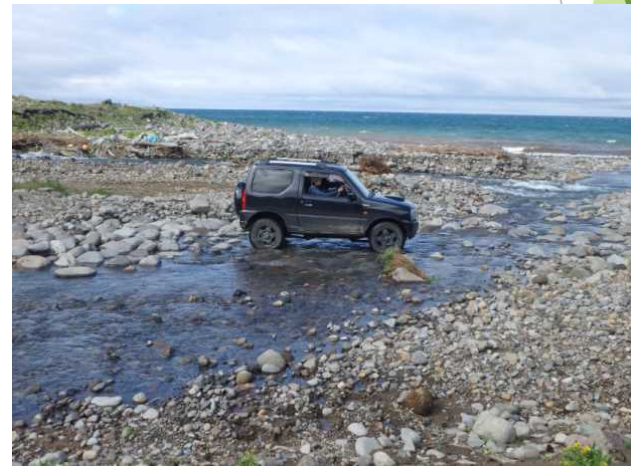
通水後の走行状況
