ルシヤ川河床路の状況について

林野庁北海道森林管理局
網走南部森林管理署

2019(R1)年度第2回河川AP会議以降の経過報告

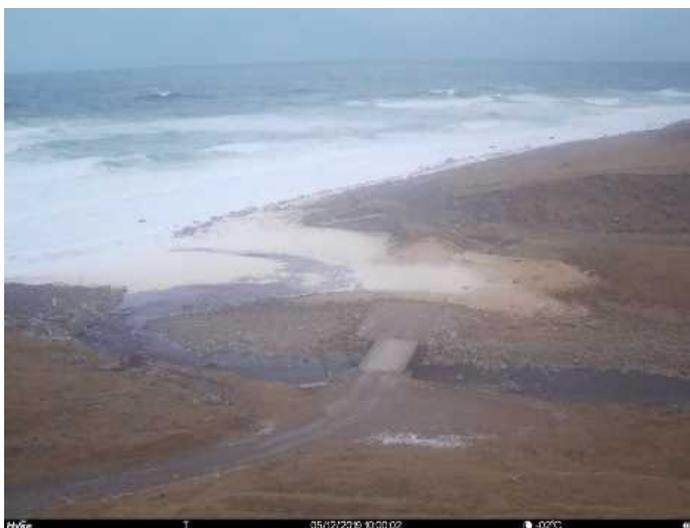
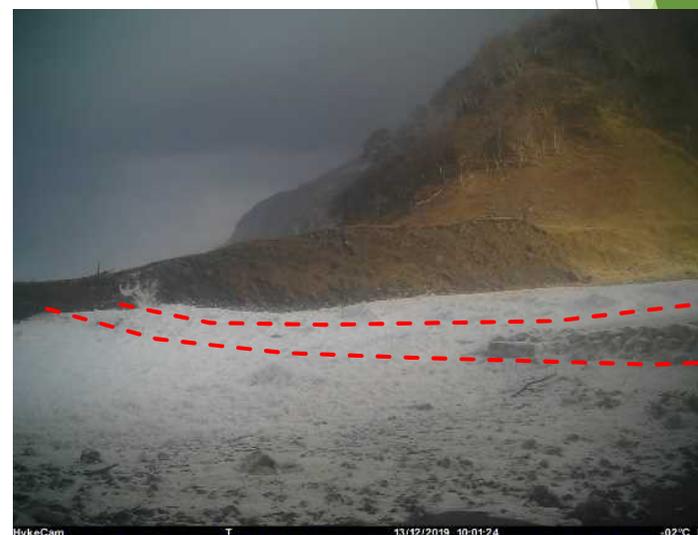
波浪の来襲状況

河床路を大きく越波し、流木も漂着する。

- 11月～1月にかけて波浪によって、河床路を越波している状況にある。
- 流氷が到来すると波浪は発生していない。

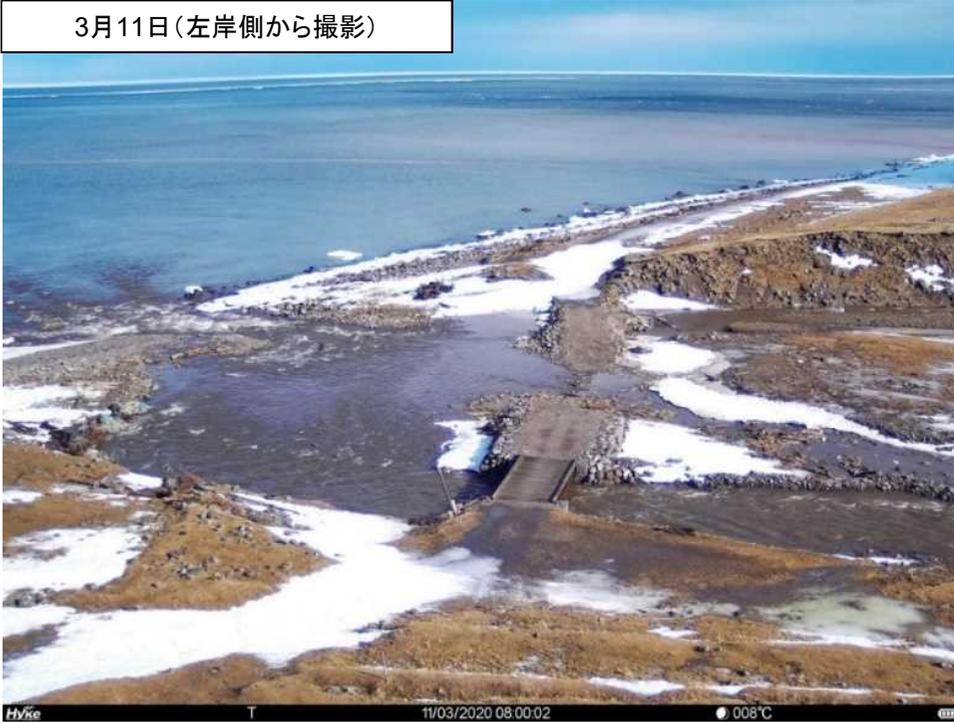
3月11日(左岸側から撮影)

○融雪時に最も増水した3月11日、4月21日においては、ルシャ川本流からの河床路への通水は発生していないと思われる。

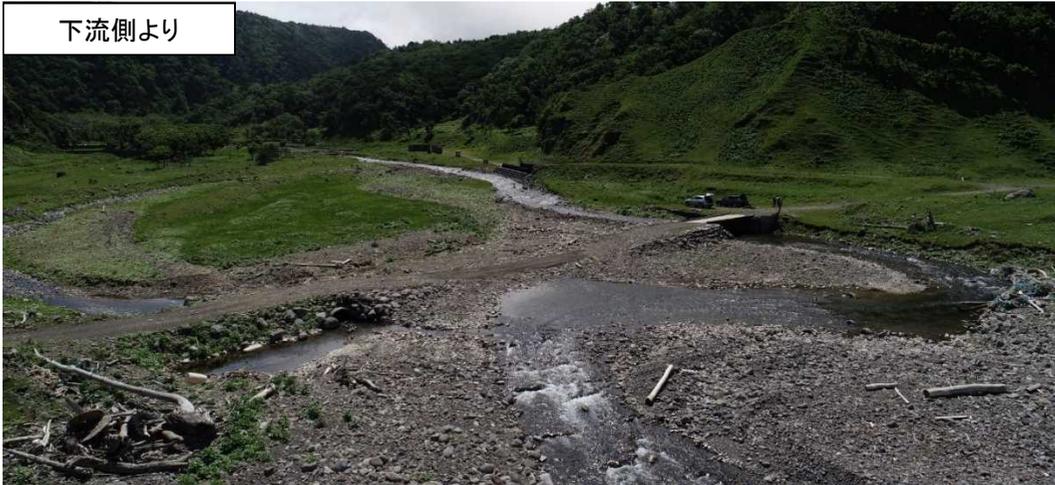
下流側より

○河床路の縦断及び横断測量、目視による確認を行った結果、路体の変状等は確認されなかった。

○現在、河床路には波浪による越波により飛散した路盤の砂利を敷設し利用している。

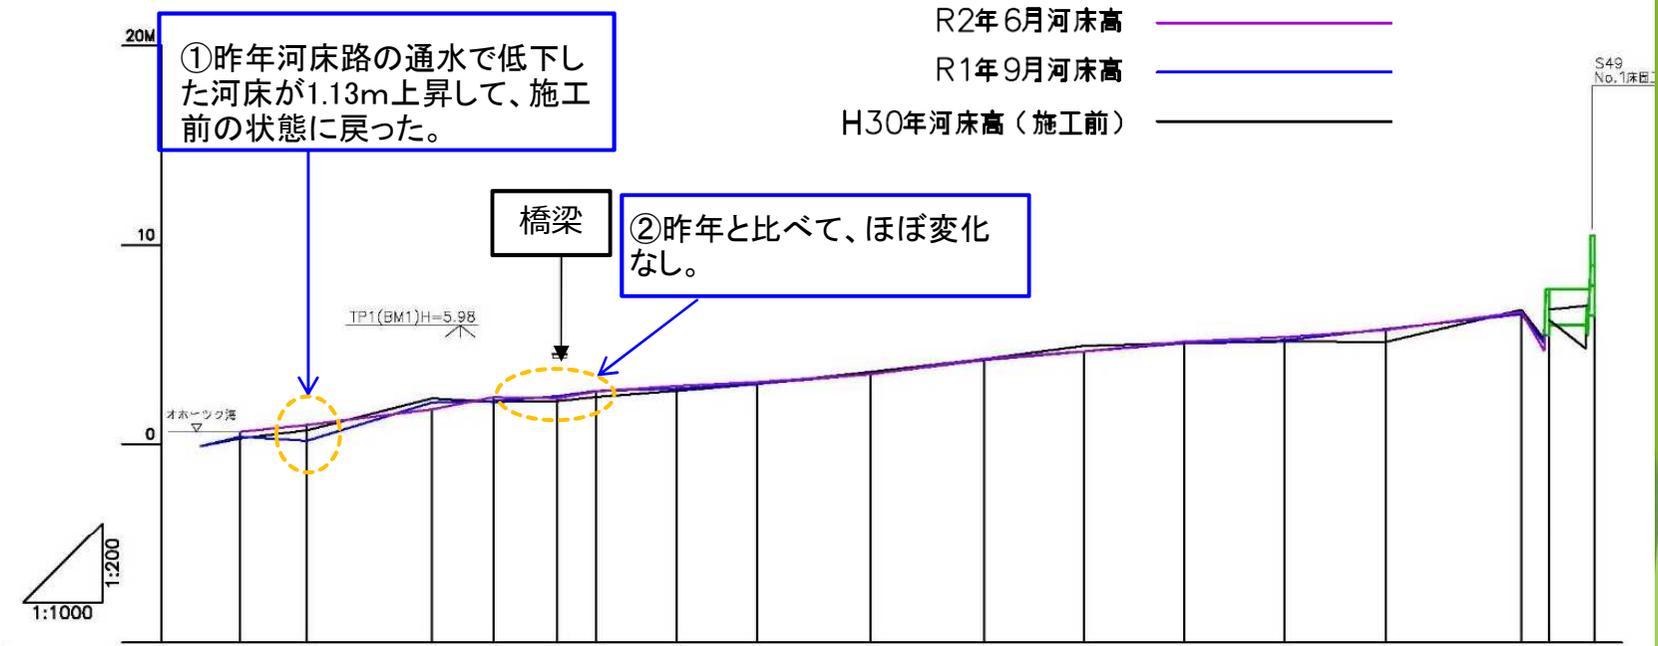
ルシャ川の河床縦断の変化について

①河口付近の河床上昇について
 昨年、河床路から河口に向けて直線的な流れが発生したことにより、河口付近の河床が低下したが、冬期の波浪の影響で、河口部に土砂が堆積し、河床が上昇したことで施工前の状態に戻った。

②橋脚付近の河床の状態について
 昨年、河床路通水時に橋上流側で本流から広がった流れが発生したことで橋脚付近に土砂が堆積したが、現在もその状態を維持している。
