ルシヤ川河床路の状況について

林野庁北海道森林管理局
網走南部森林管理署

2020(R2)年度第1回河川AP会議以降の経過報告

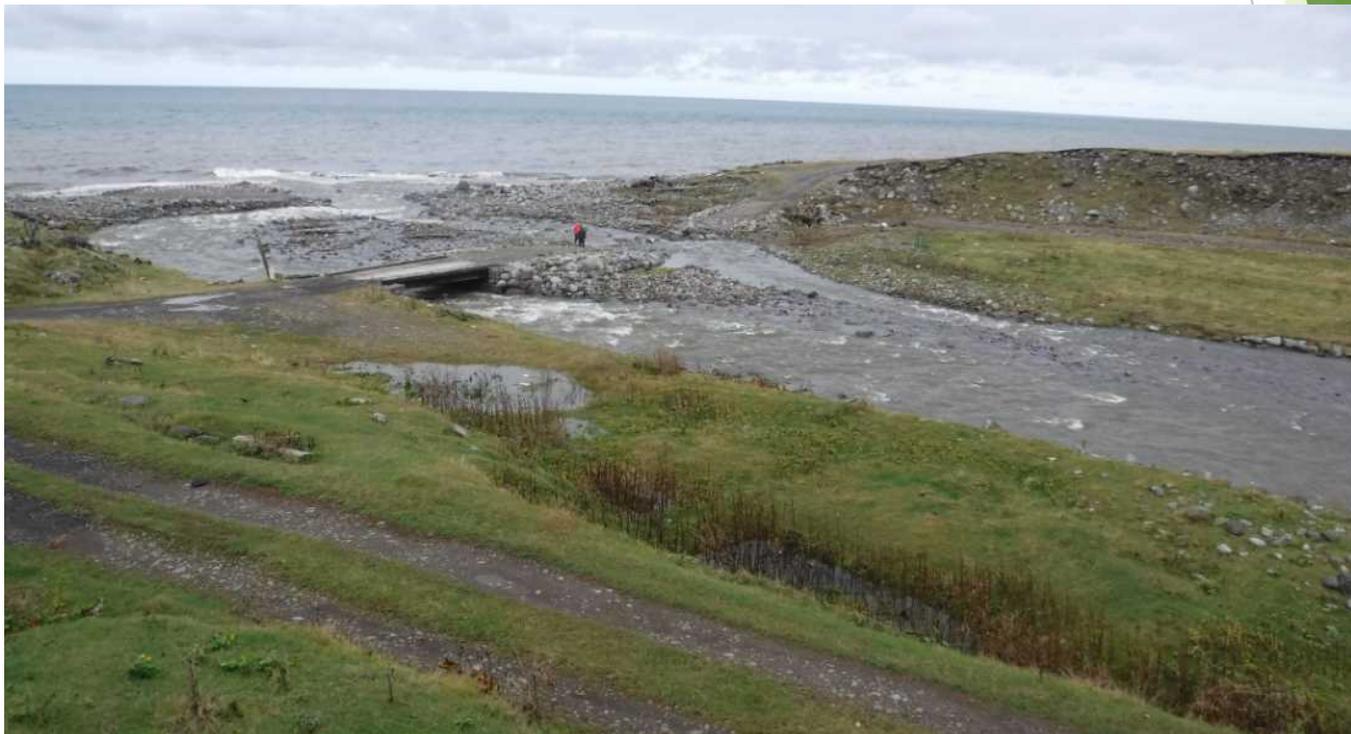
河床路を通水した状況(上流側から撮影)

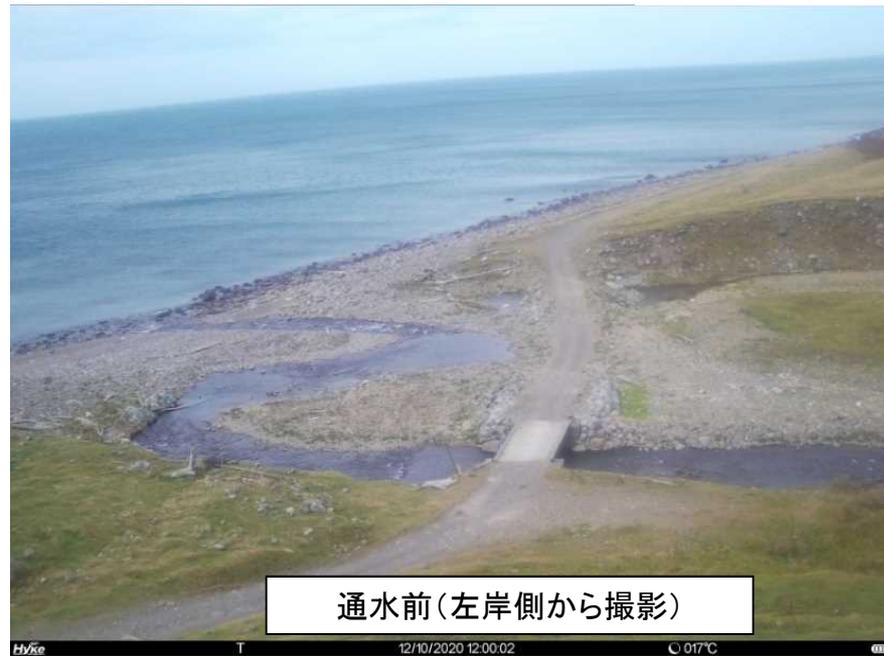
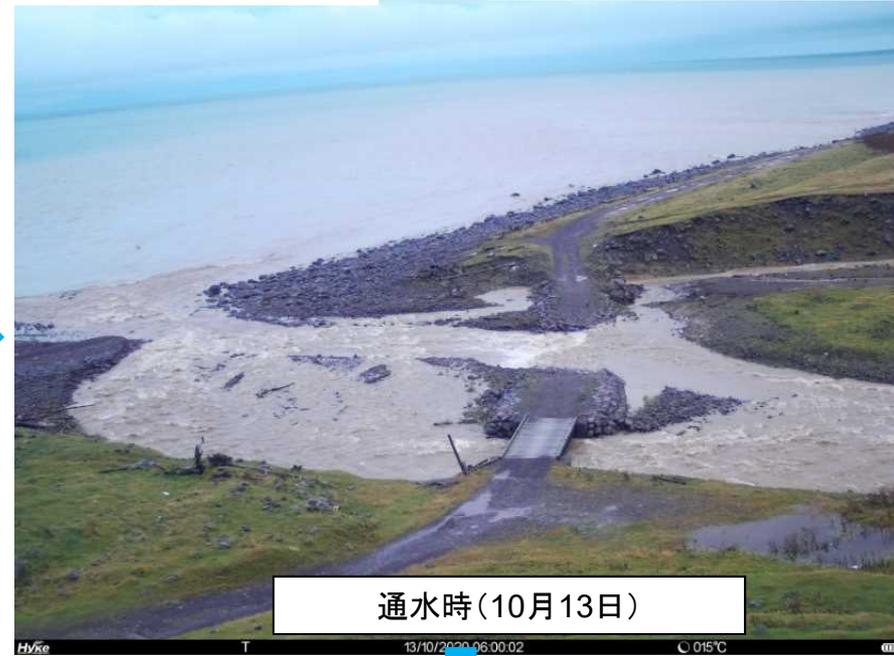
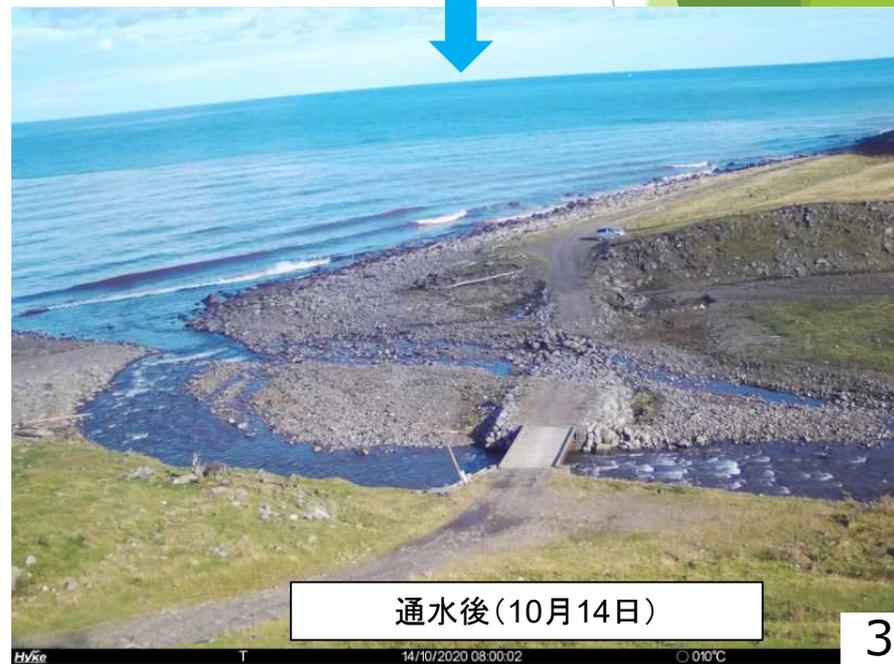
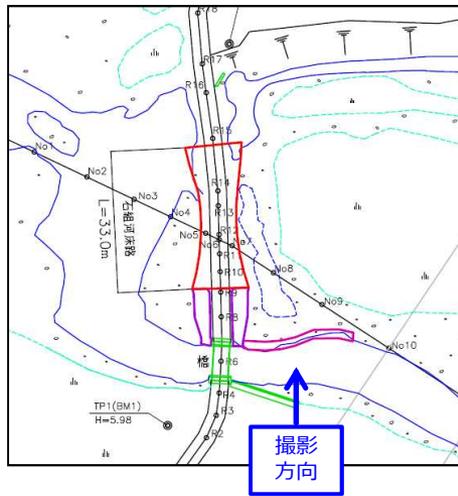
通水前と通水後(自動撮影カメラ)の比較

河床路通水時の状況と路体流出箇所について(10月13日)

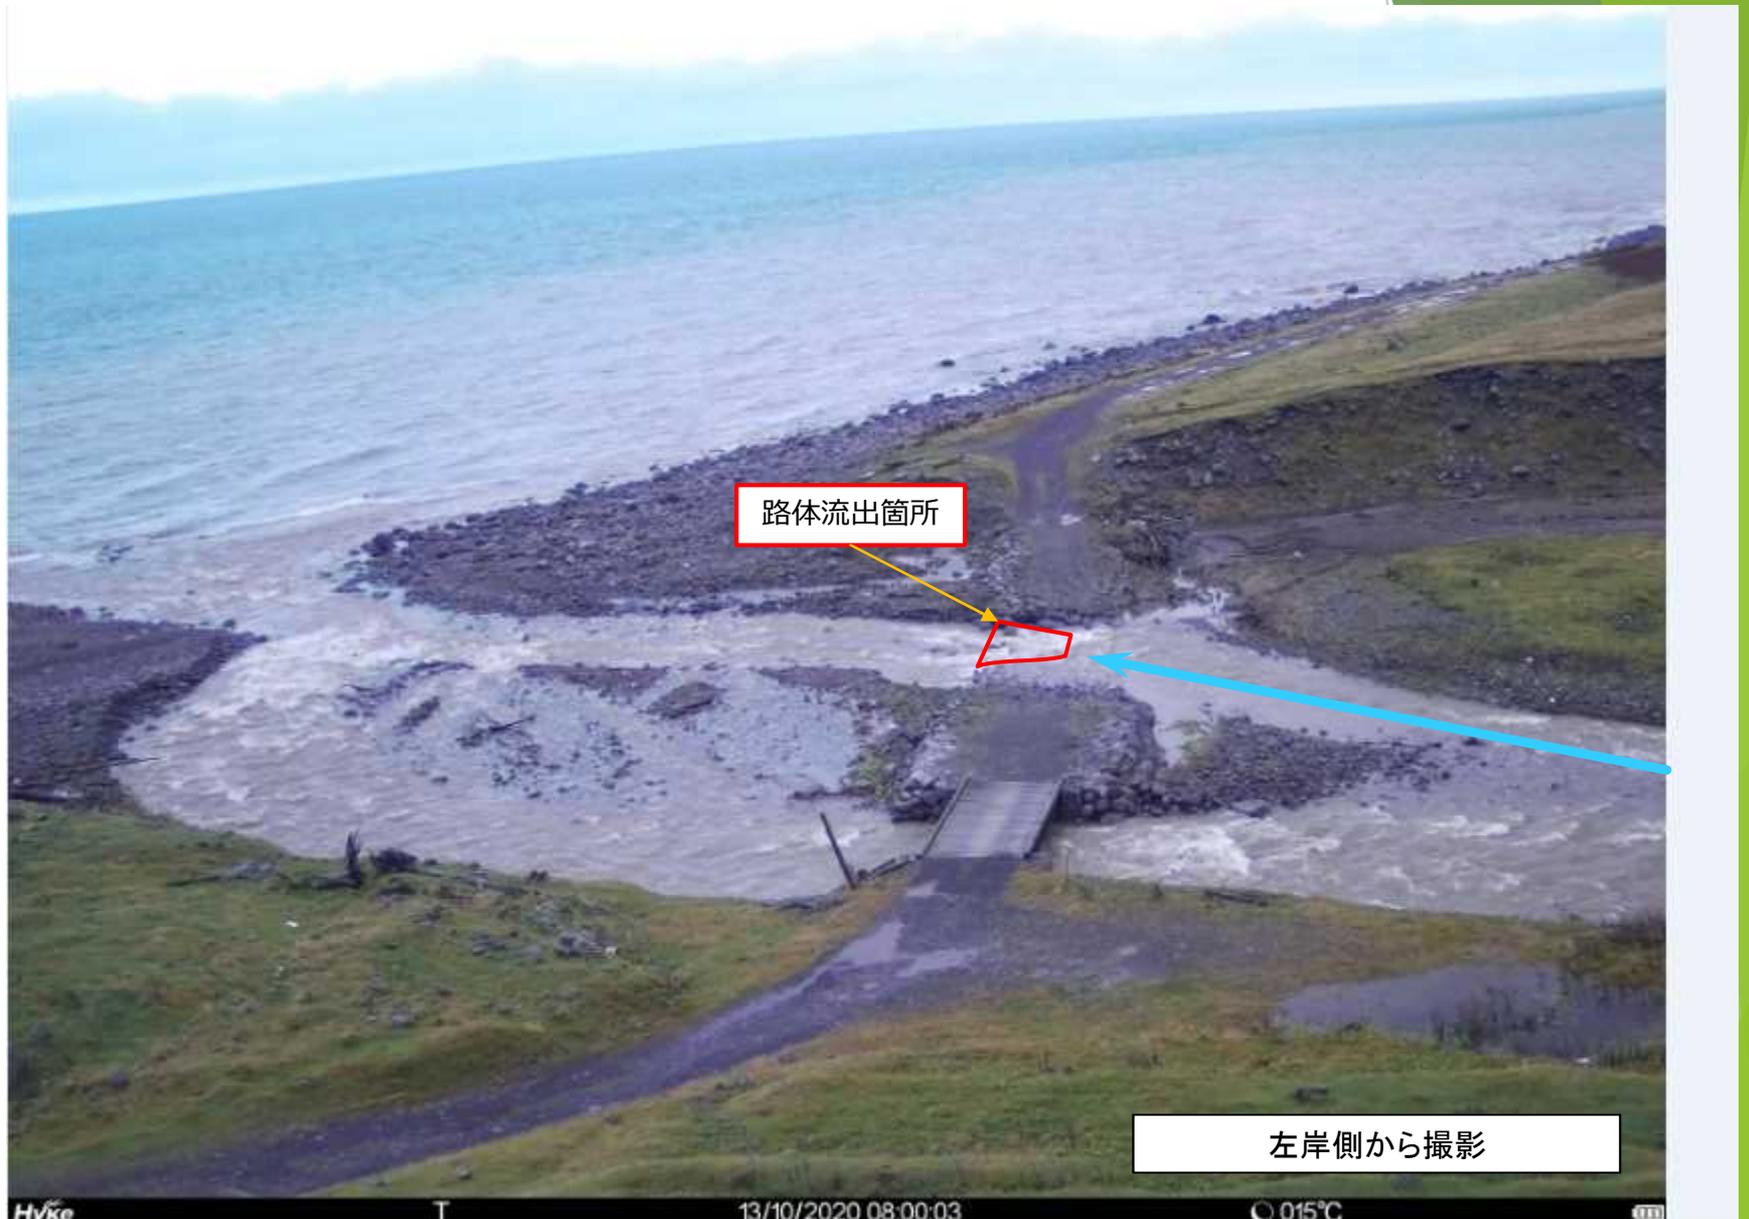
2020年10月12日深夜から13日にかけて通過した前線による豪雨の影響で、ルシャ川が増水し河床路への通水と、路体の石組が一部流出したことを確認した。

河床路通水時の詳細について(10月13日)

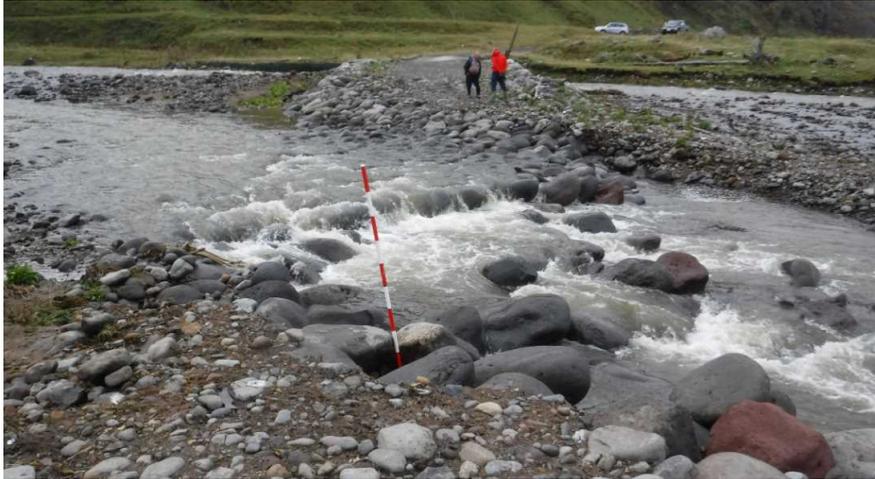
右岸側から撮影

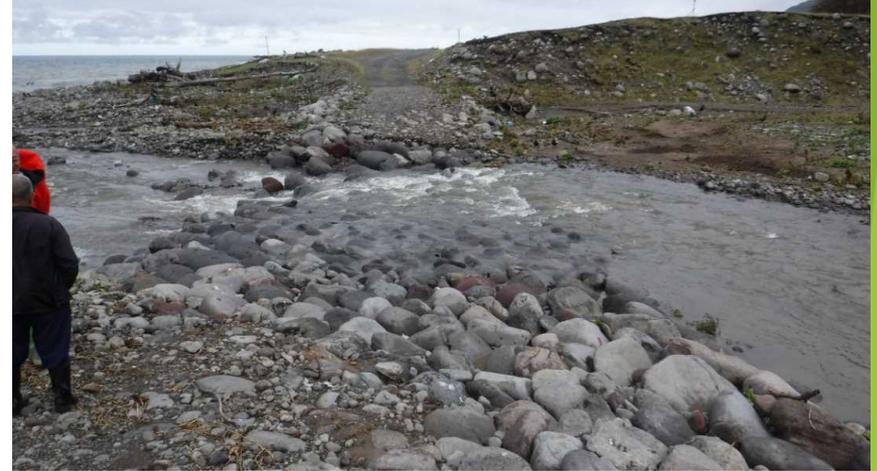
左岸側から撮影

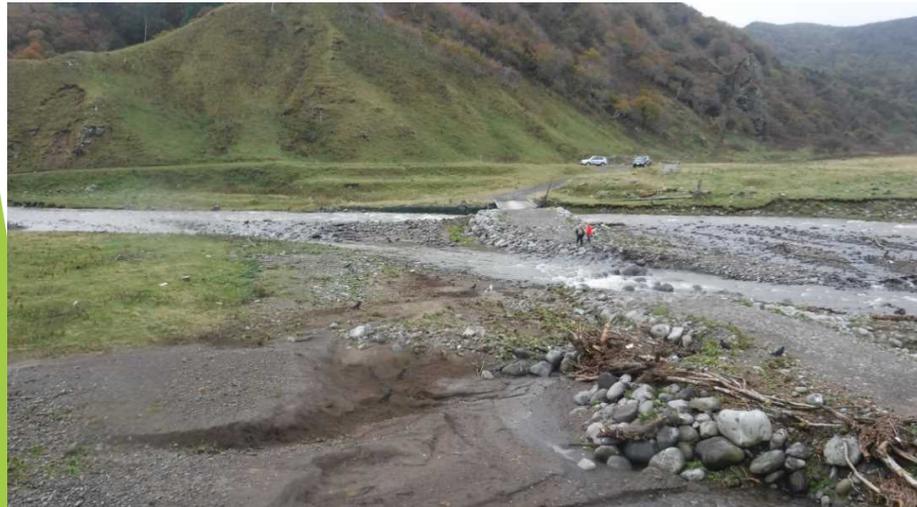
右岸側(遠景)から撮影

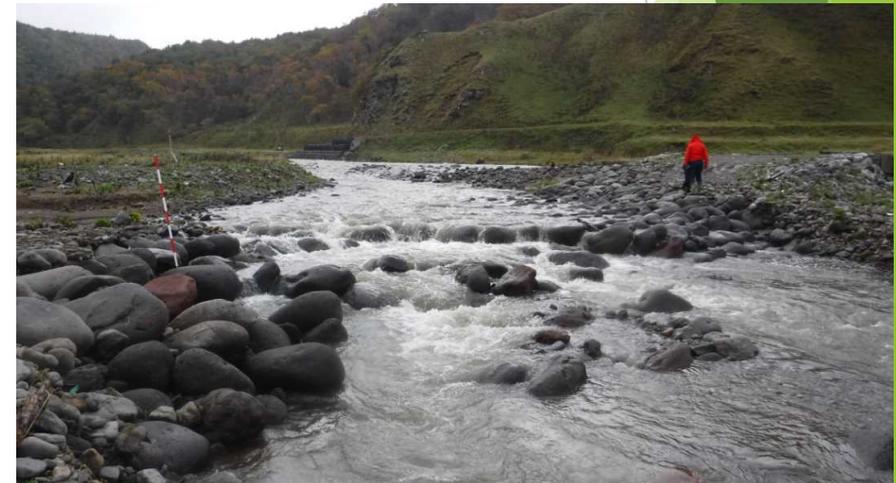
河床路中心部下流から撮影

38m²（面積）の河床路が流失

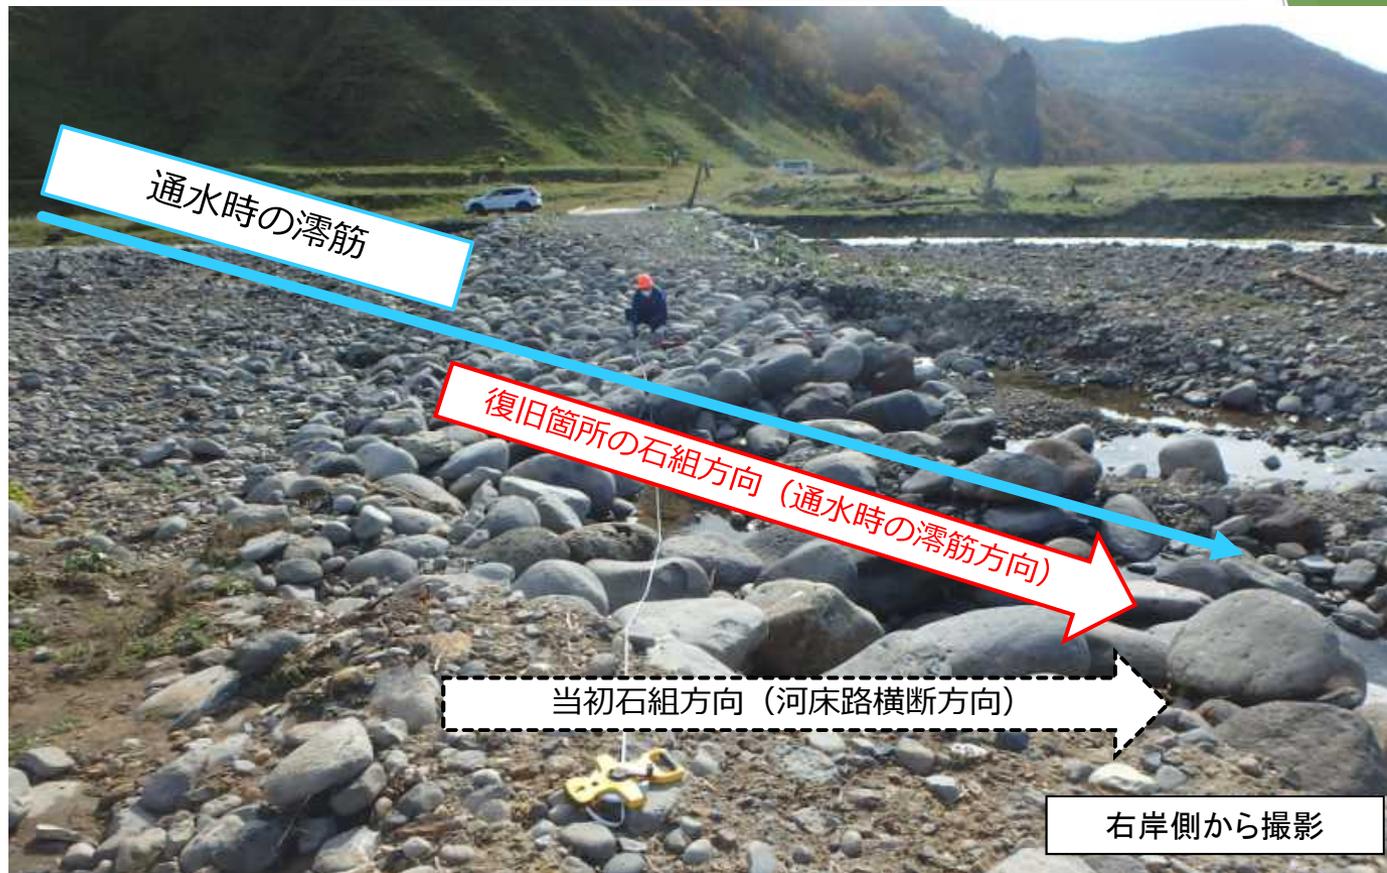
河床路の路体流出の発生原因と対策

○河床路の路体が流出した原因について

石組は滞筋方向に向かって下流側の石を被せるように組むことで、強度を発揮する。
施工した路体の石組は道路横断方向に組んだ構造となっており、石組が通水時の想定した滞筋方向に合致していないことから、流れに十分耐えることが出来ず一部が流出したと考えられる。

○本体の復旧方法について

原型復旧を基本とするが、路体が流出した空間に、今回の滞筋方向に合わせて石組を行い路体を復旧する。

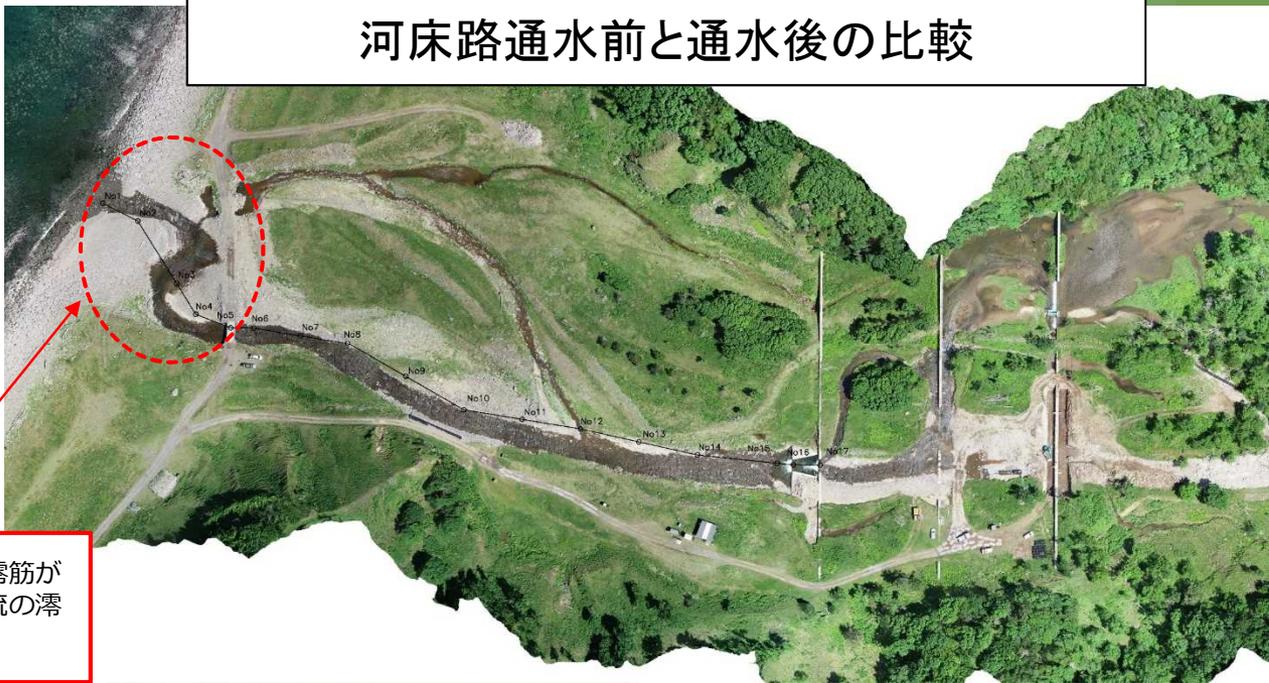
通水前
(R2年6月)

河床路下流の河口部の滞筋が
変化したが、河床路上流の滞
筋に特に変化はない。
