# ルシヤ川河床路の状況について

林野庁北海道森林管理局  
網走南部森林管理署

# 2020(R2)年度の振り返り

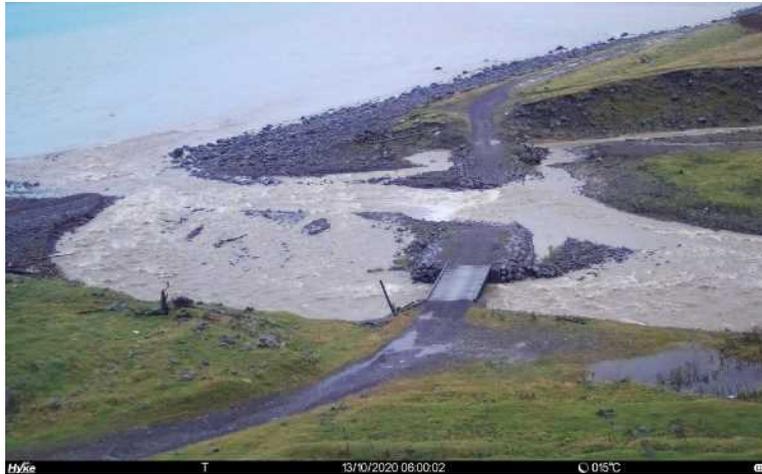
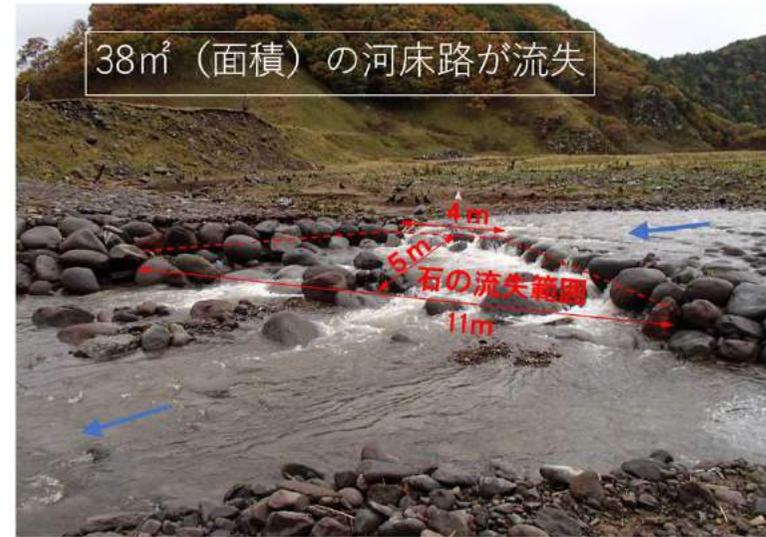
○2020年10月12日～13日の大雨で河床路が通水し、一部石組の路体が流出する。

・推定流量 橋の下 $Q_{max}=13.4m^3/s$ 、河床路 $Q_{max}=16.0m^3/s$

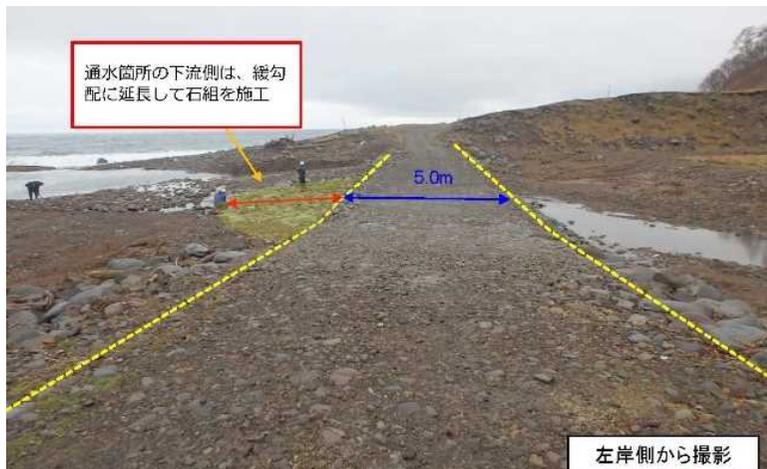
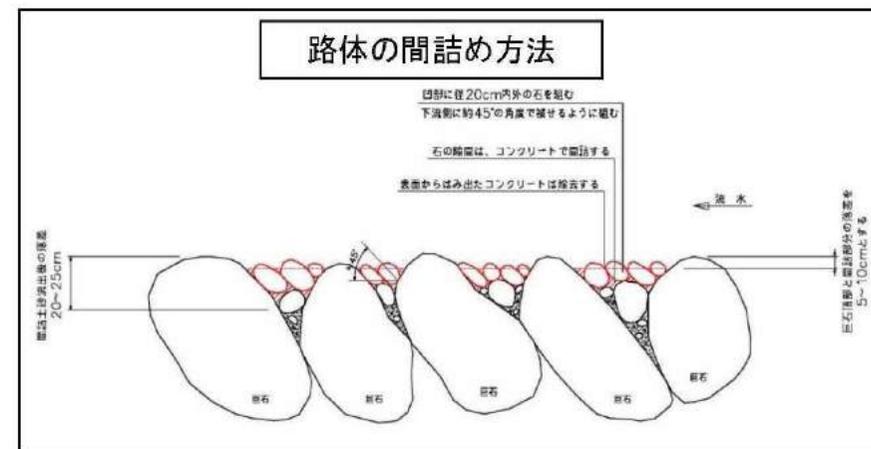
○2020年11月に、下流側に石組を延長して河床路を復元し、路体表面を、石とコンクリートで間詰して、走行性を改善した。

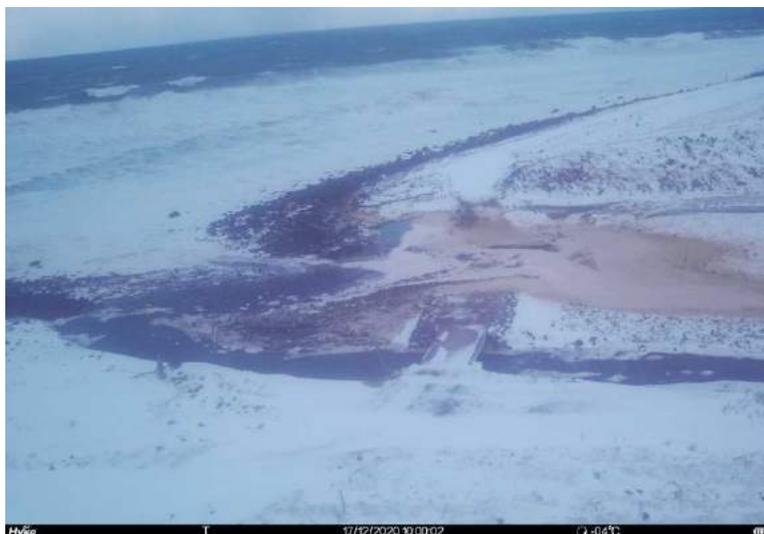
2020年12月17日:海からの波浪が河床路を小規模に越流(冬季に数回発生)

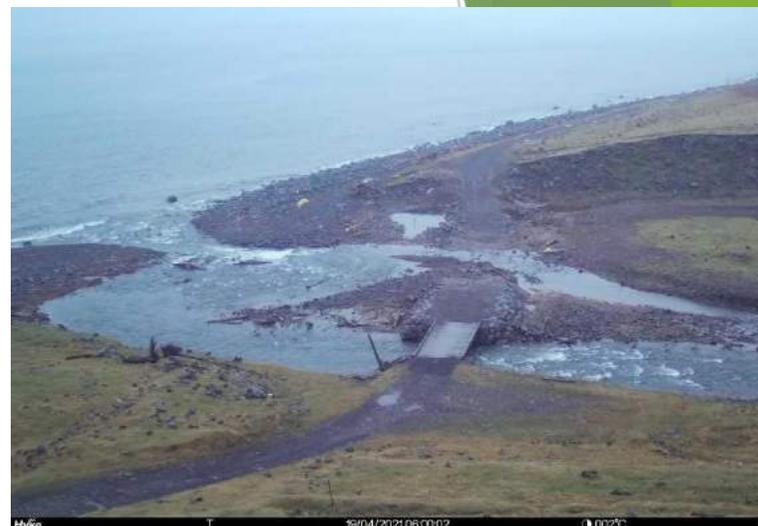
2021年4月19日:増水が起きて河床路を越流

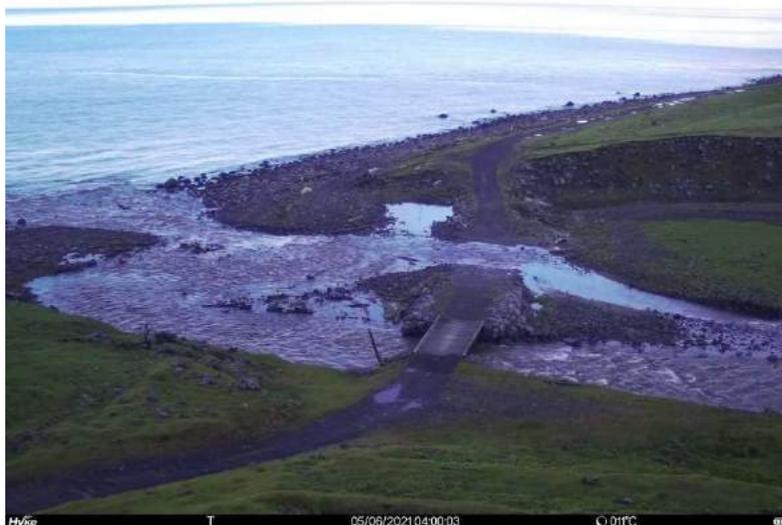
2021年6月5日:増水が起きて河床路を越流

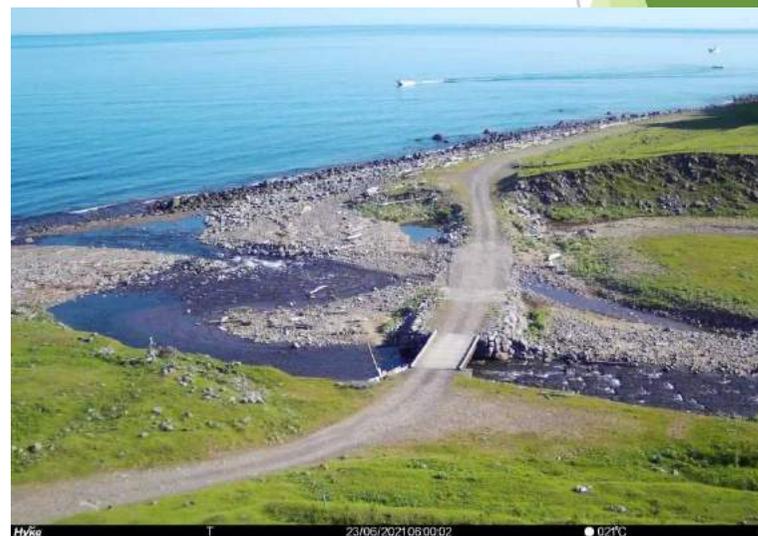
2021年6月23日:増水していない平時の状況

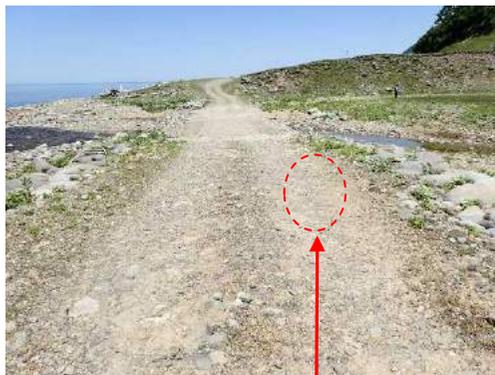
③方向から見た河床路

路面間詰により、車両の通行性は向上したと判断できる。

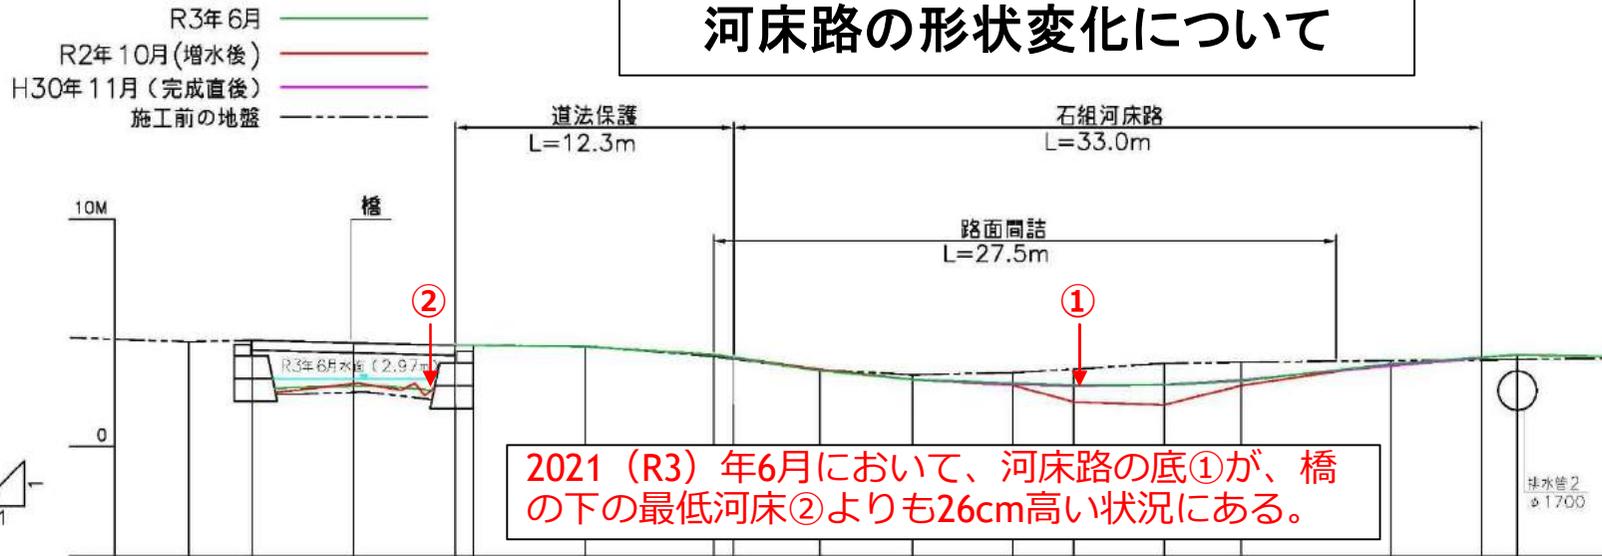
- ①河床路は2020(R2)年10月増水で一部流出したが、その後の復旧工事により、完成直後の形状に戻っている。
- ②橋の下の河床は、施工前よりも30cm上昇しており、河床路に増水が流入しやすい状況となっている。

- ①下流側への石組の延長や路面間詰の効果により、河床路の耐久性向上が期待できる。
- ②2020(R2)年10月は16.0m<sup>3</sup>/sの流量で河床路が一部流出したが、どの程度の流量まで耐久性があるかを今後検証する。
