# ルシャ川河床路の状況について

林野庁北海道森林管理局  
網走南部森林管理署

## 2020(R2)年度の振り返り

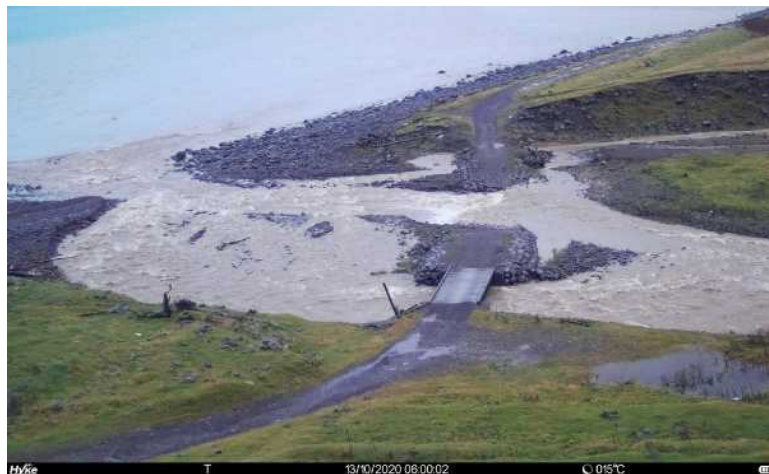
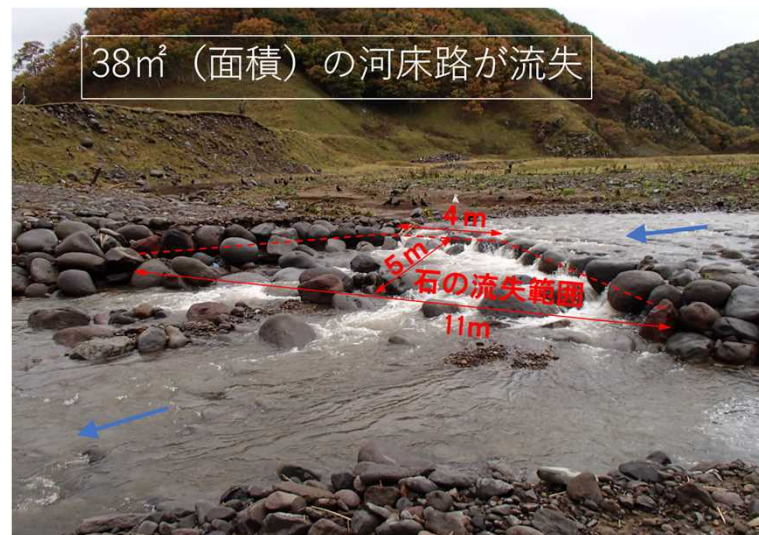
○2020年10月12日～13日の大雨で河床路が増水し、一部河床路が流出した。

・推定流量 橋の下最大流量13.4m<sup>3</sup>/s、河床路最大流量16.0m<sup>3</sup>/s

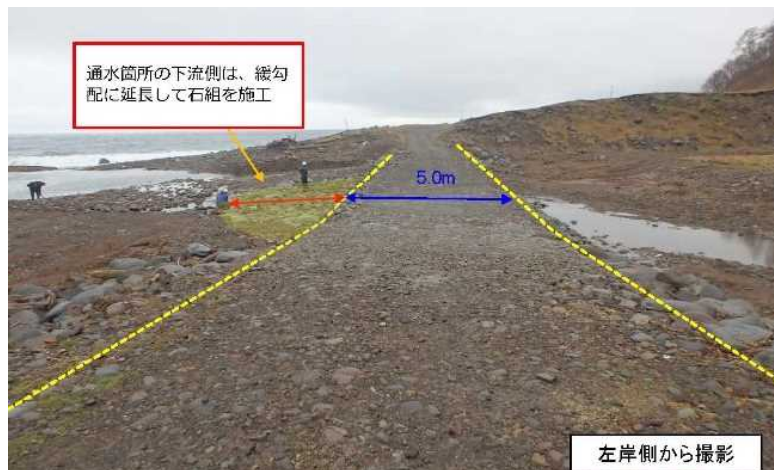
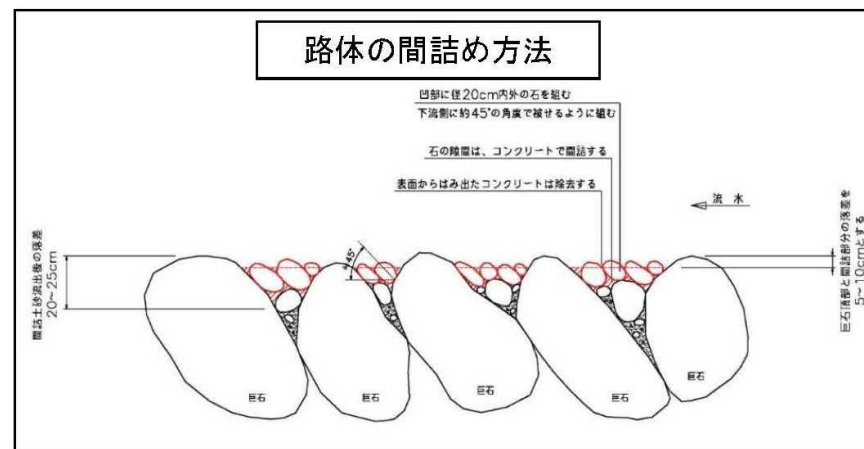
○2020年11月に、下流側に石組を延長して河床路を復元し、路体表面を、石とコンクリートで間詰して、走行性を改善した。

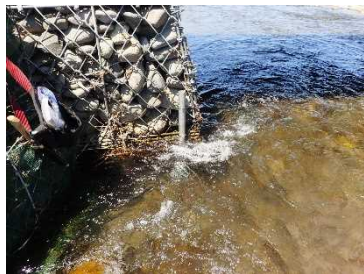
①橋脚左岸上流部の水位計設置箇所  
(R3/6/24~9/21)  
【9/21に外れて流下したため9/21に観測終了】

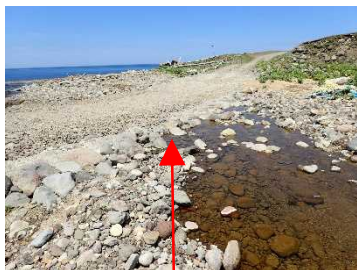
②河床路上流部の水位計設置箇所  
(R3/6/29~10/29)

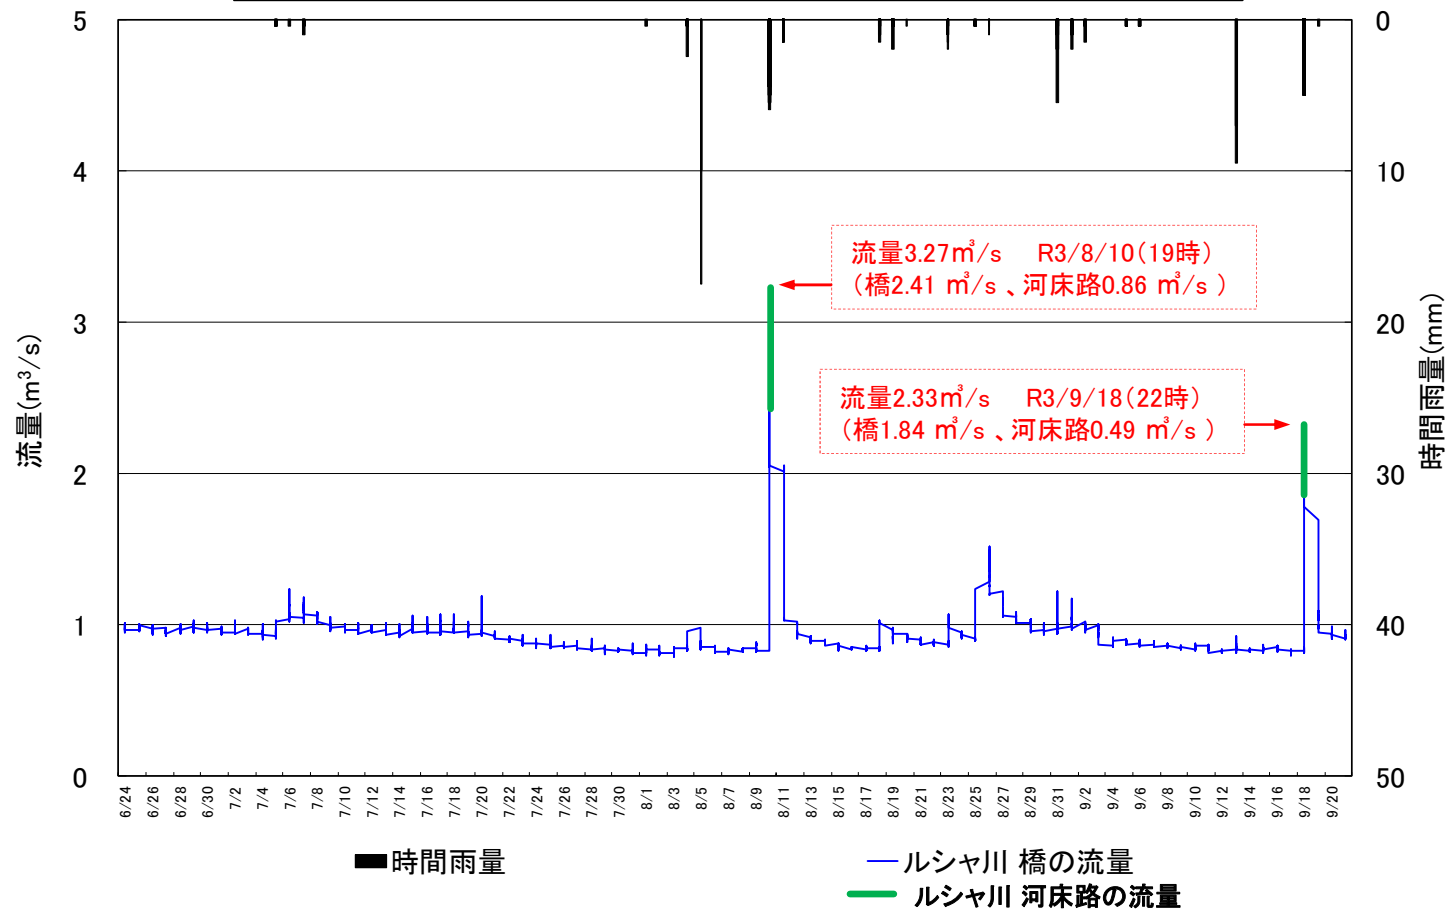
## ルシャ川 流量ハイドログラフ(R3年6月24日~9月21日)

- R3年8月10日19時に $3.27\text{m}^3/\text{s}$ (橋 $2.41\text{m}^3/\text{s}$ +河床路 $0.86\text{m}^3/\text{s}$ )が流下した。  
なお、R3年8月10日の増水では河床路の被害は無かった。

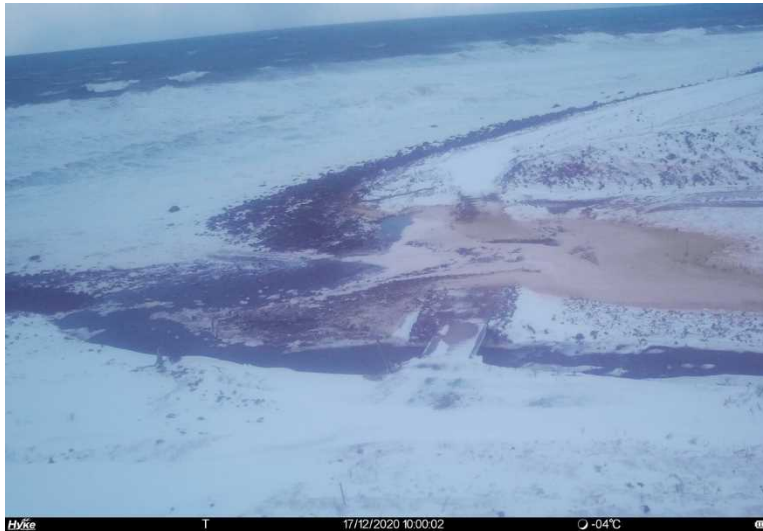
2020年12月17日：波浪により河床路を越流(冬季間に小規模ではあるが数回発生)

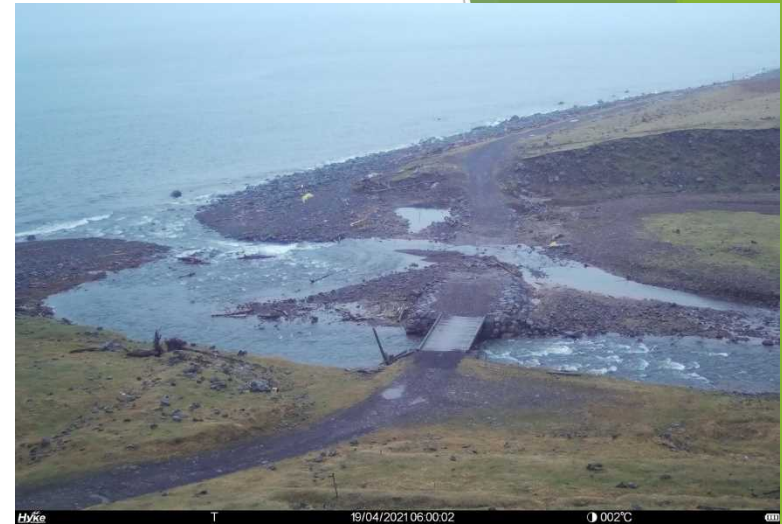
2021年4月19日：増水により河床路を越流

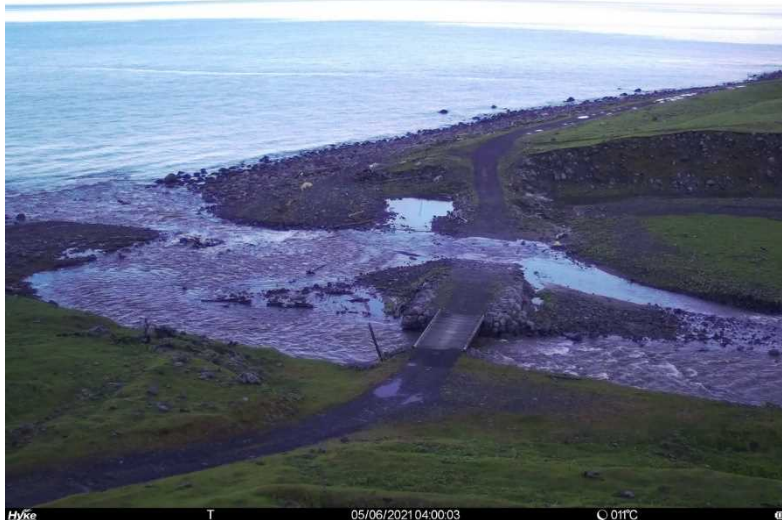
2021年6月5日：増水により河床路を越流

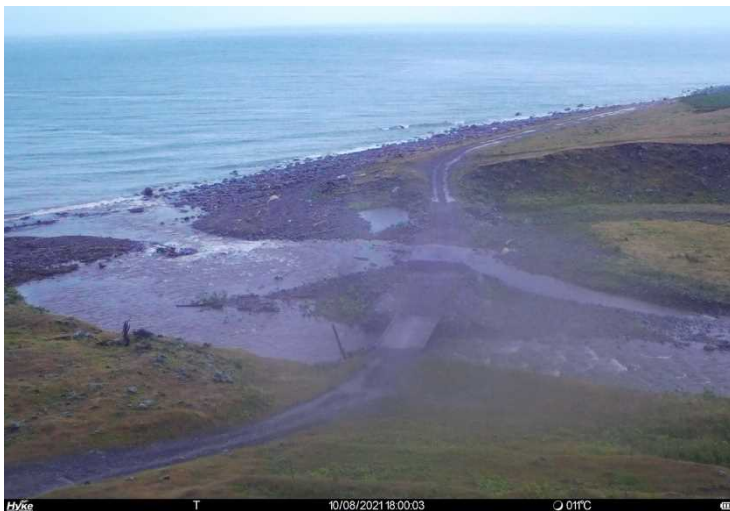
2021年8月10日: 増水により河床路を越流  
流量は橋 $2.41\text{ m}^3/\text{s}$ 、河床路 $0.86\text{ m}^3/\text{s}$ と推定

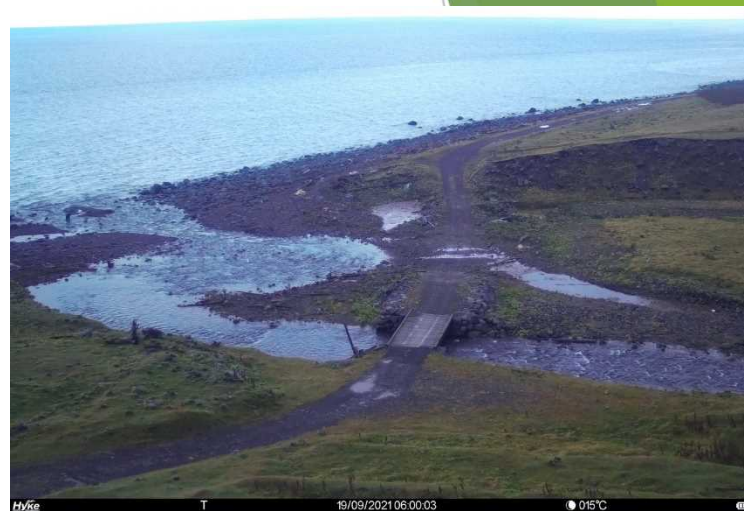
2021年9月18日の夜半に増水により河床路を越流  
(写真は9月19日6時)  
流量は橋 $1.84\text{ m}^3/\text{s}$ 、河床路 $0.49\text{ m}^3/\text{s}$ と推定

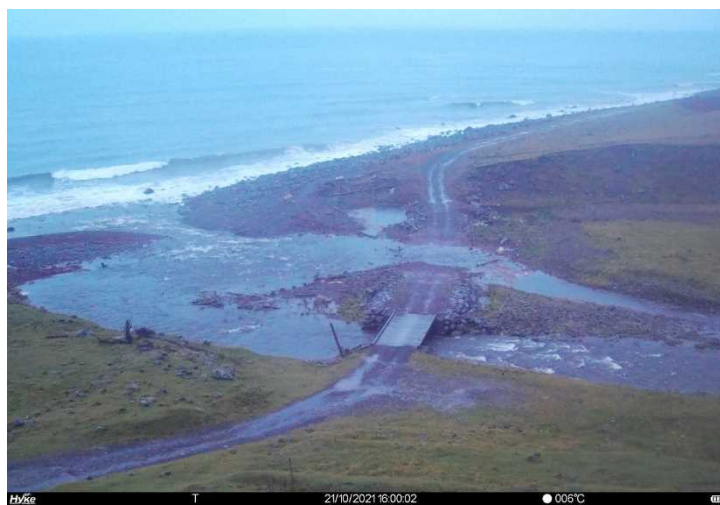
2021年10月21日: 増水により河床路を越流  
(9月21日以降、水位計が流出したため流量不明)

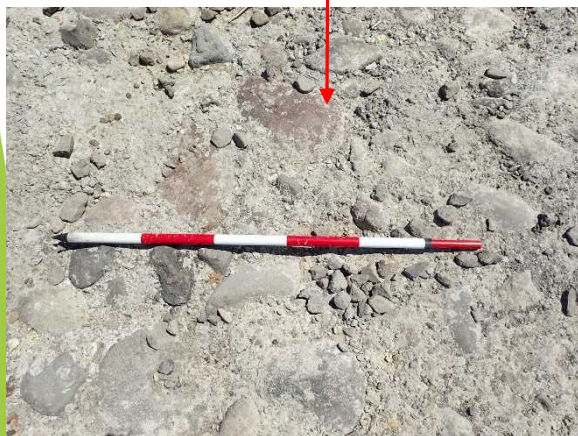
路面間詰の状況

路面間詰により、車両の走行性は向上したと判断できる。

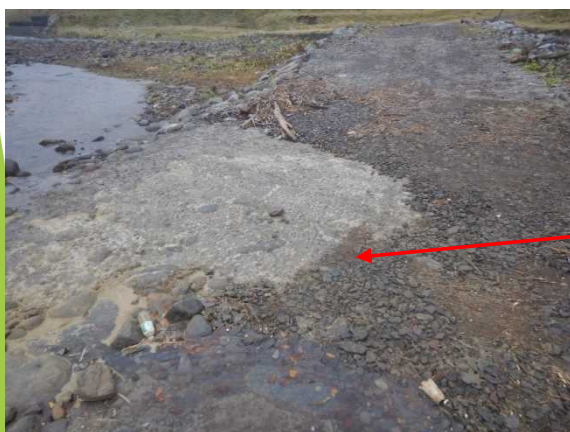
路面間詰の状況

路面間詰による車両の走行  
性向上は2021年10月まで維  
持された。

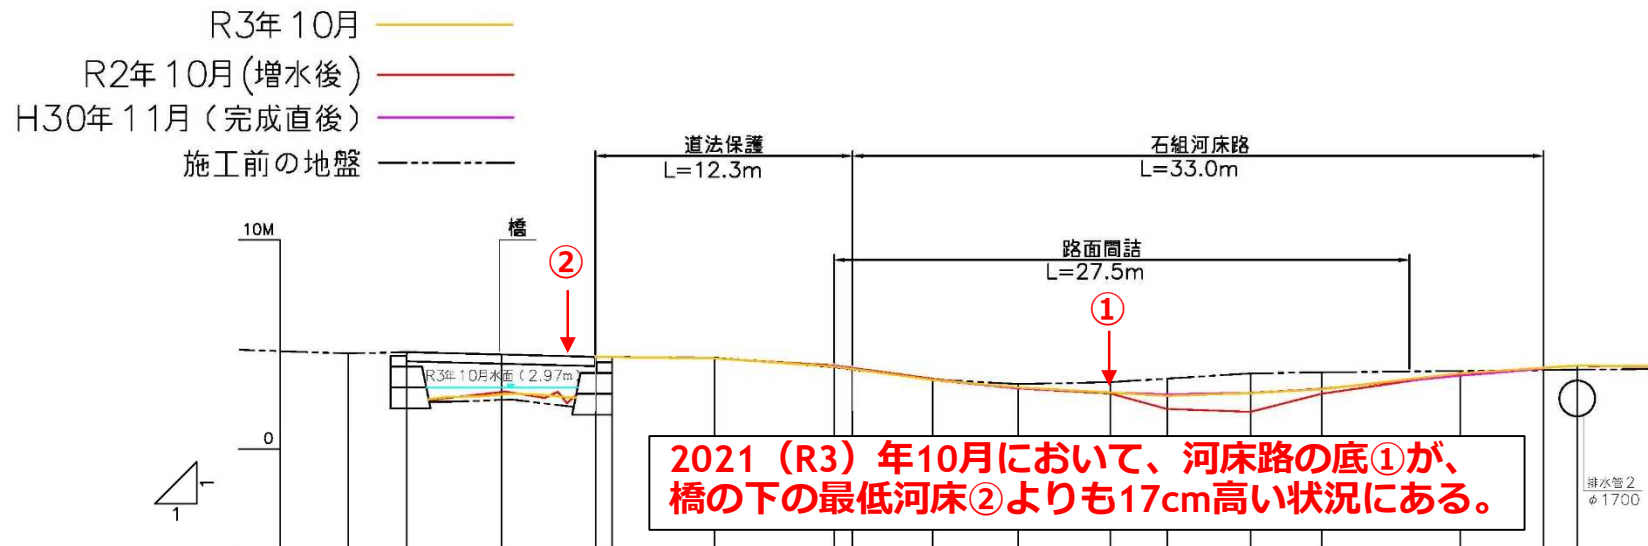
# 河床路の形状変化について(2021(R3)年10月まで)

- 河床路は2020(R2)年10月の増水で一部流出したが、その後の復旧工事により、完成直後の形状に戻り、2021(R3)年10月まで現状維持で推移した。
- 橋の下の河床は、施工前よりも上昇している。
- 2021(R3)年11月9日～10日の豪雨の影響により河床路の路面が流出したが、保安林管理道が通行不能のため、11月以降の現地測量を実施出来なかった。

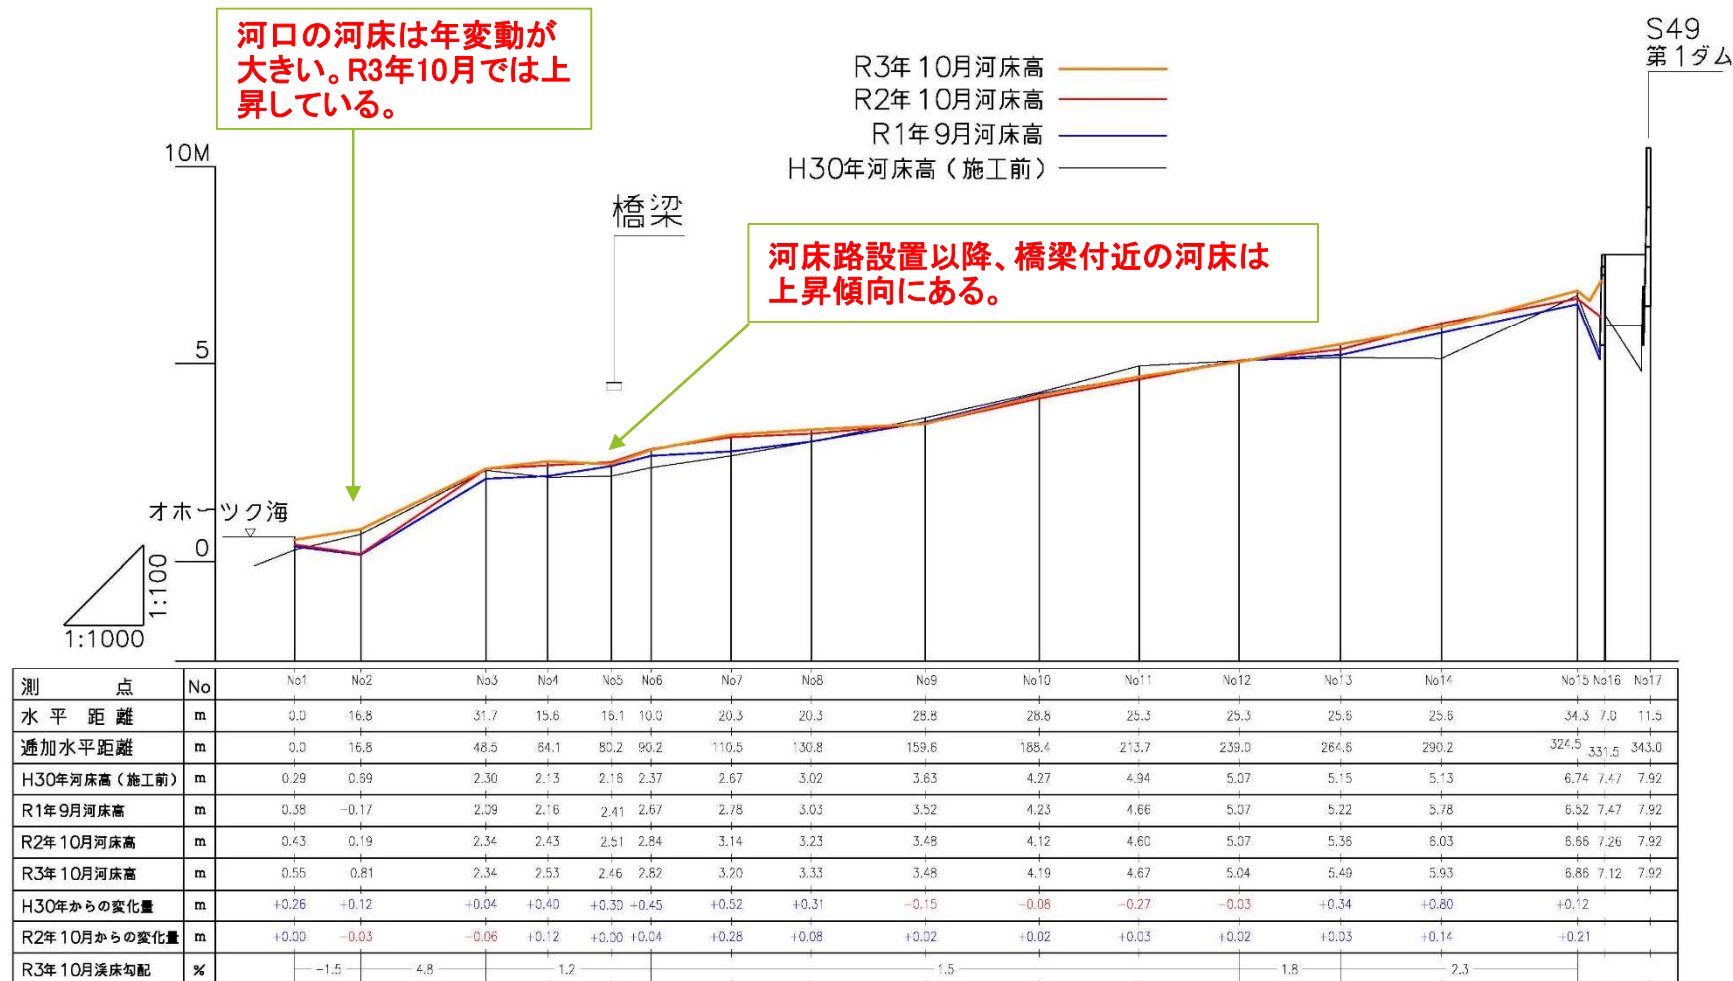
# ルシャ川の河床縦断の変化について

※2021(R3)年11月豪雨の影響により河床路の路面が流出したが、保安林管理道が通行不能のため、11月以降の現地測量は実施出来なかった。

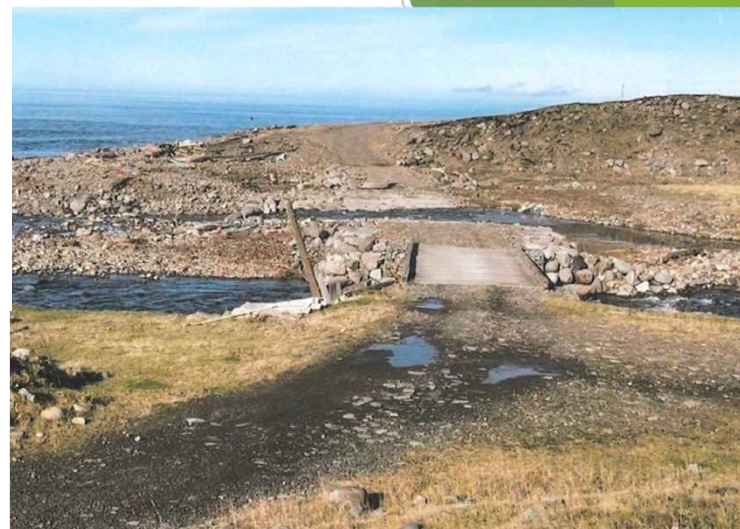
河床路の状況

○河床路は、路面の一部が増水で流されたが、路体石組については、大きな損傷は見られなかった。路面の凸凹が激しく通行不可

・通行不能となっている保安林管理道と併せて河床路の復旧を行う。路体の大きな流出はないため、原形復旧(石組及びコンクリートによる路面間詰)を基本として路面の修繕を行う。

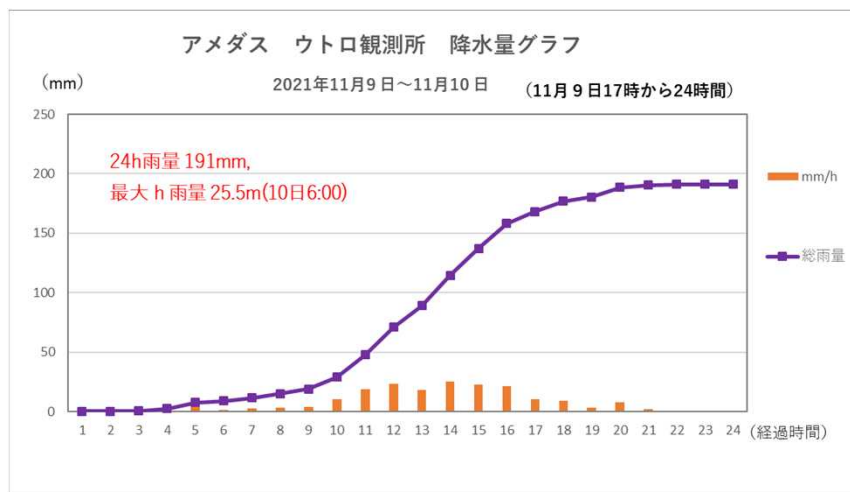
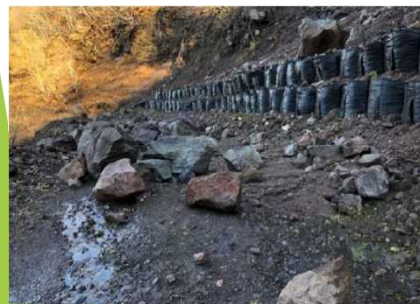
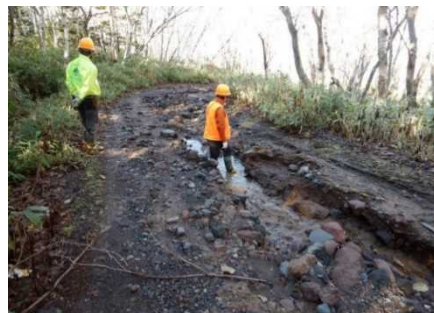
保安林管理道の被災状況

○保安林管理道は、約2.5kmに渡って路面洗掘が著しく通行不可
