# ルシヤ川河床路の状況について

(知床保安林管理道の復旧状況を含む)

林野庁 北海道森林管理局  
網走南部森林管理署

# 2021(R3)年11月～2022(R4)年5月までの状況【定点写真より】

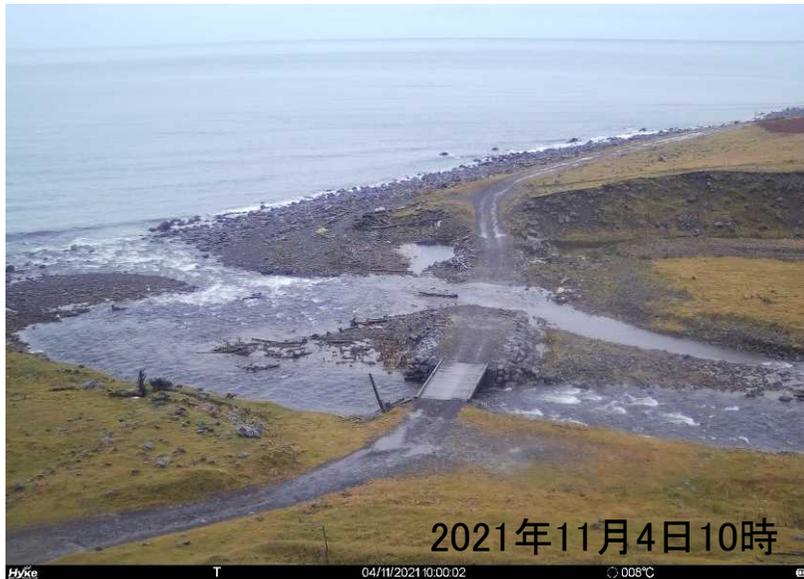
増水が起きて河床路を越流。

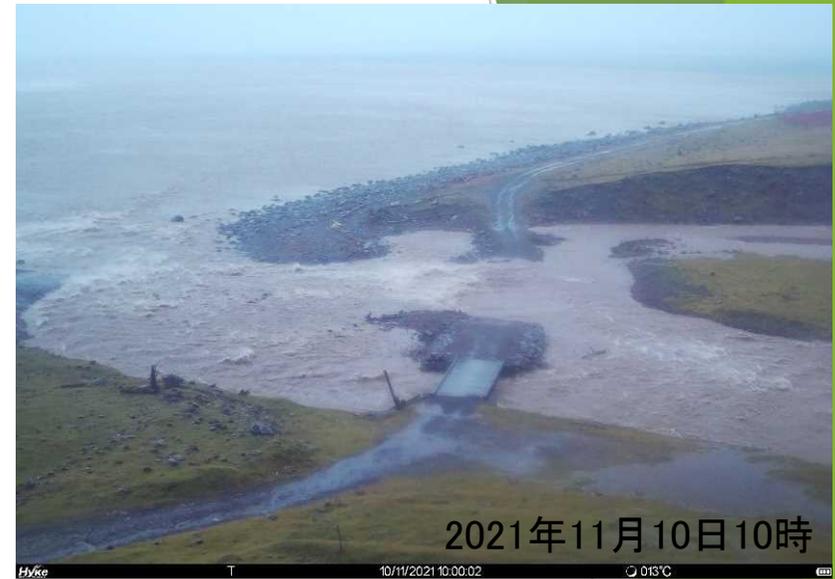
2021年11月9日から10日にかけて、24時間降雨量191mm、1時間最大降雨量25.5mmの豪雨が発生。この時、路面間詰が一部流出したと思われる。

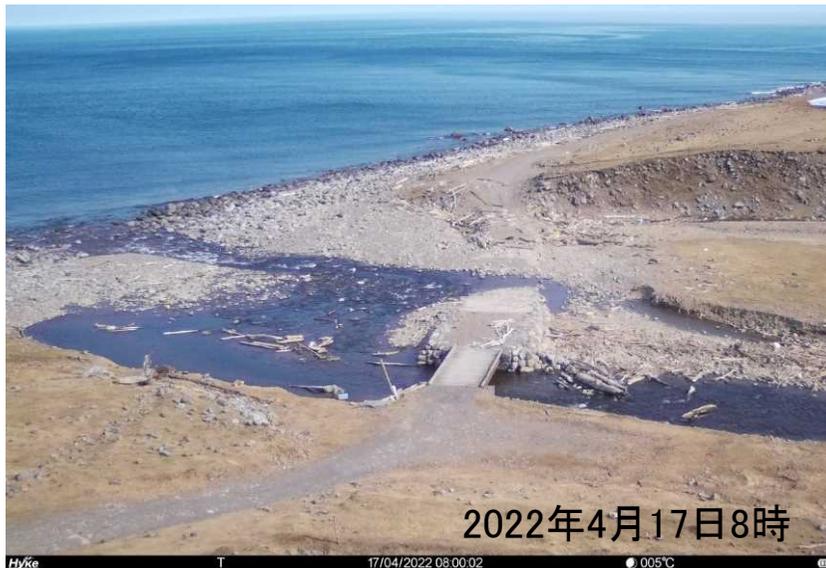
雪解け後の平時の状況。河床路の上に小さな滞筋ができています。

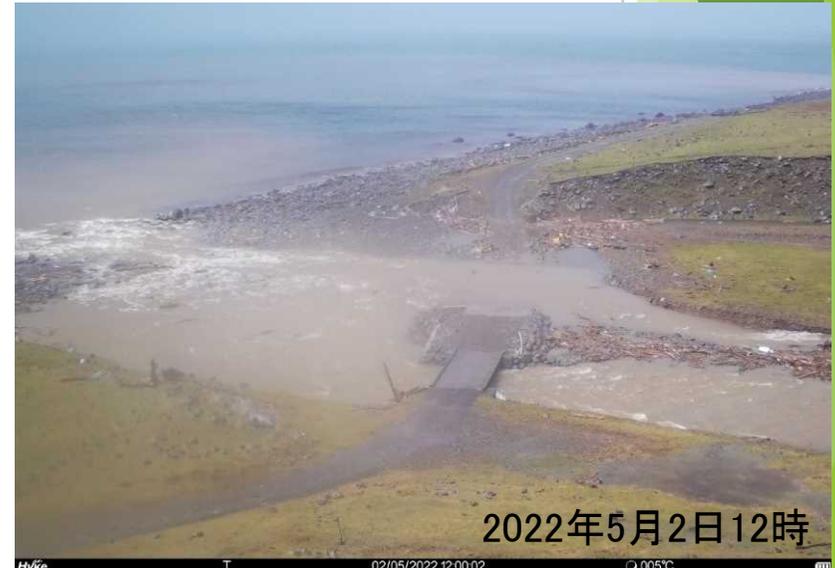
増水が起きて河床路を越流。

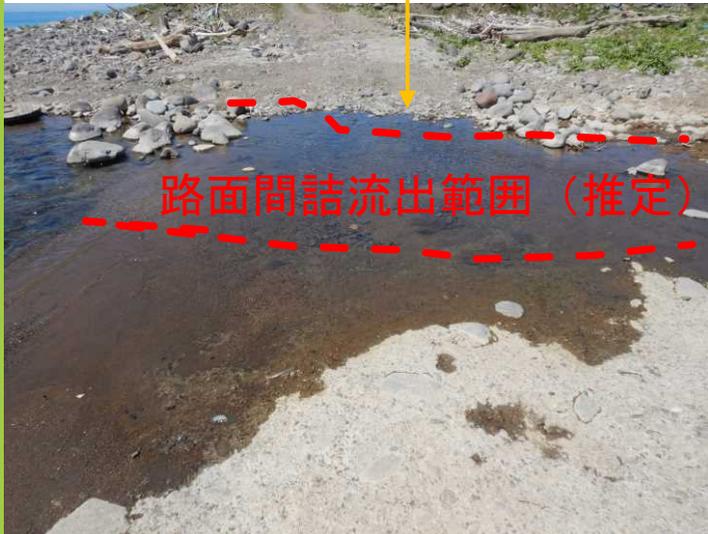
路面間詰の状況

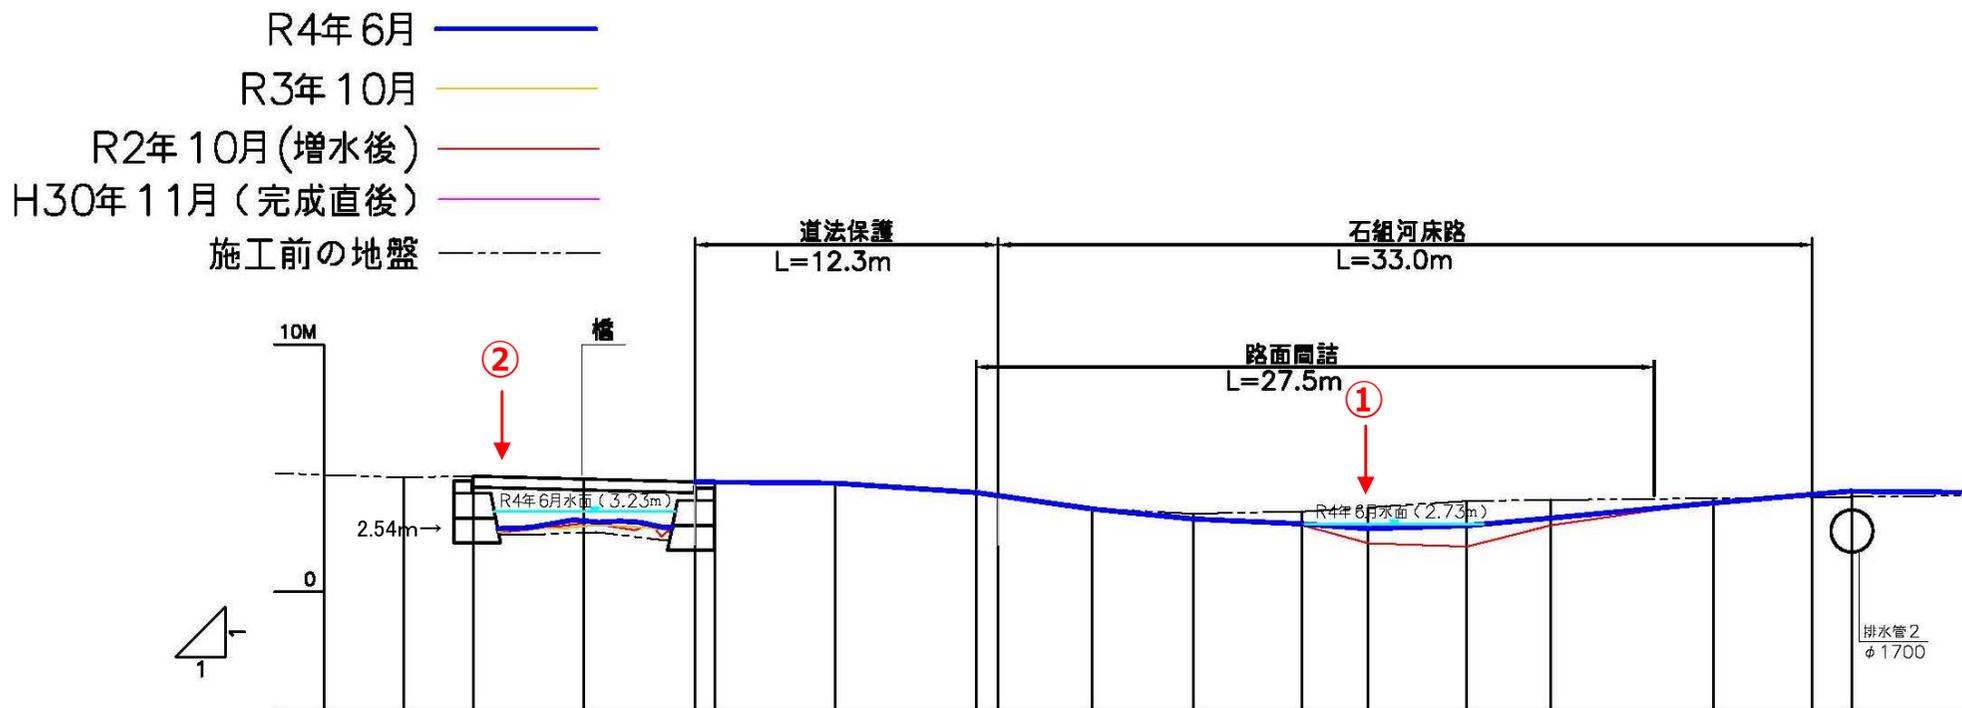
# 河床路の形状変化について

- 2022(R4)年6月の橋の下の最低河床②(H=2.54m)は、2021(R3)年10月(H=2.41m)よりも13cm上昇しており、橋の下の河床高は上昇傾向にある。
- 2022(R4)年6月において、河床路の底①(H=2.54m)が、橋の下の最低河床②と同じ高さとなっていることから、増水時には、河床路に容易に通水する状況にある。
