第2回 河川工作物アドバイザー会議

道道 知床公園羅臼線 朔北橋の橋梁補修について  
（オッカバケ川）

令和5年1月26日

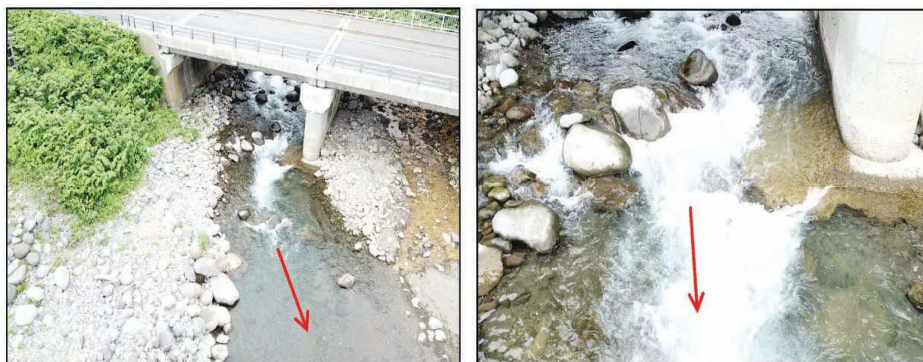
- ・ P2 橋脚の基礎に露出が見られている。
- ・ P2 橋脚の A2 側が水衝部となっており、河床低下が見られる。  
特に下流側において基礎天端から 56 cm 程度、深掘れしている状態である。

### ○健全性 【診断区分 Ⅲ】

直接基礎において、フーチングの上面が露出している状況であり、健全性は【Ⅲ】相当である。

- 1) 地覆・高欄の補修  
防護柵の交換（歩道側（山側）） L=51.6m
- 2) 根固め工の設置  
根固めブロック（3 t 用） N=100 個  
根固めブロック（3 t 用半型） N= 14 個

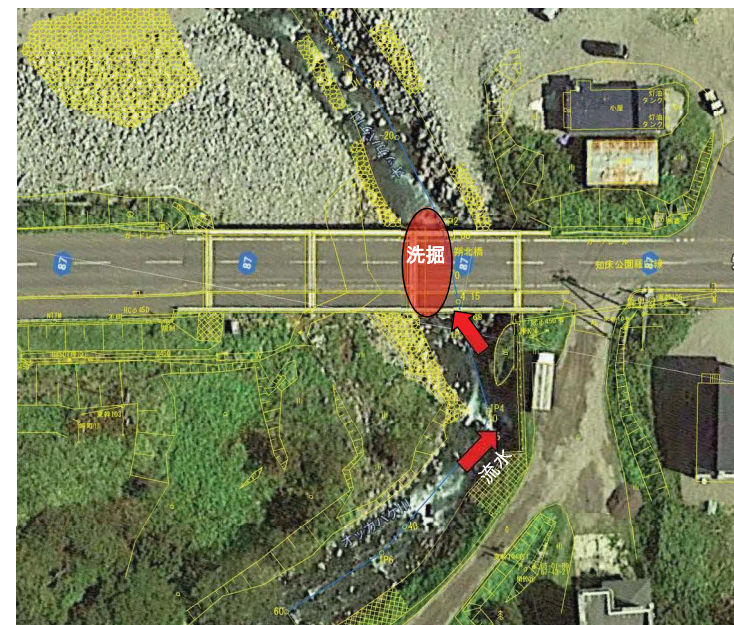
図 洗掘概要図

オッカバケ川の朔北橋周辺は湾曲河道となっており、出水時に下図のように橋梁手前の擁壁に衝突した流水が P2 橋脚方向へと向かい、洗掘が起きたものと考えられる。
