# オッカバケ川ダム 改良について

林野庁北海道森林管理局  
根釧東部森林管理署

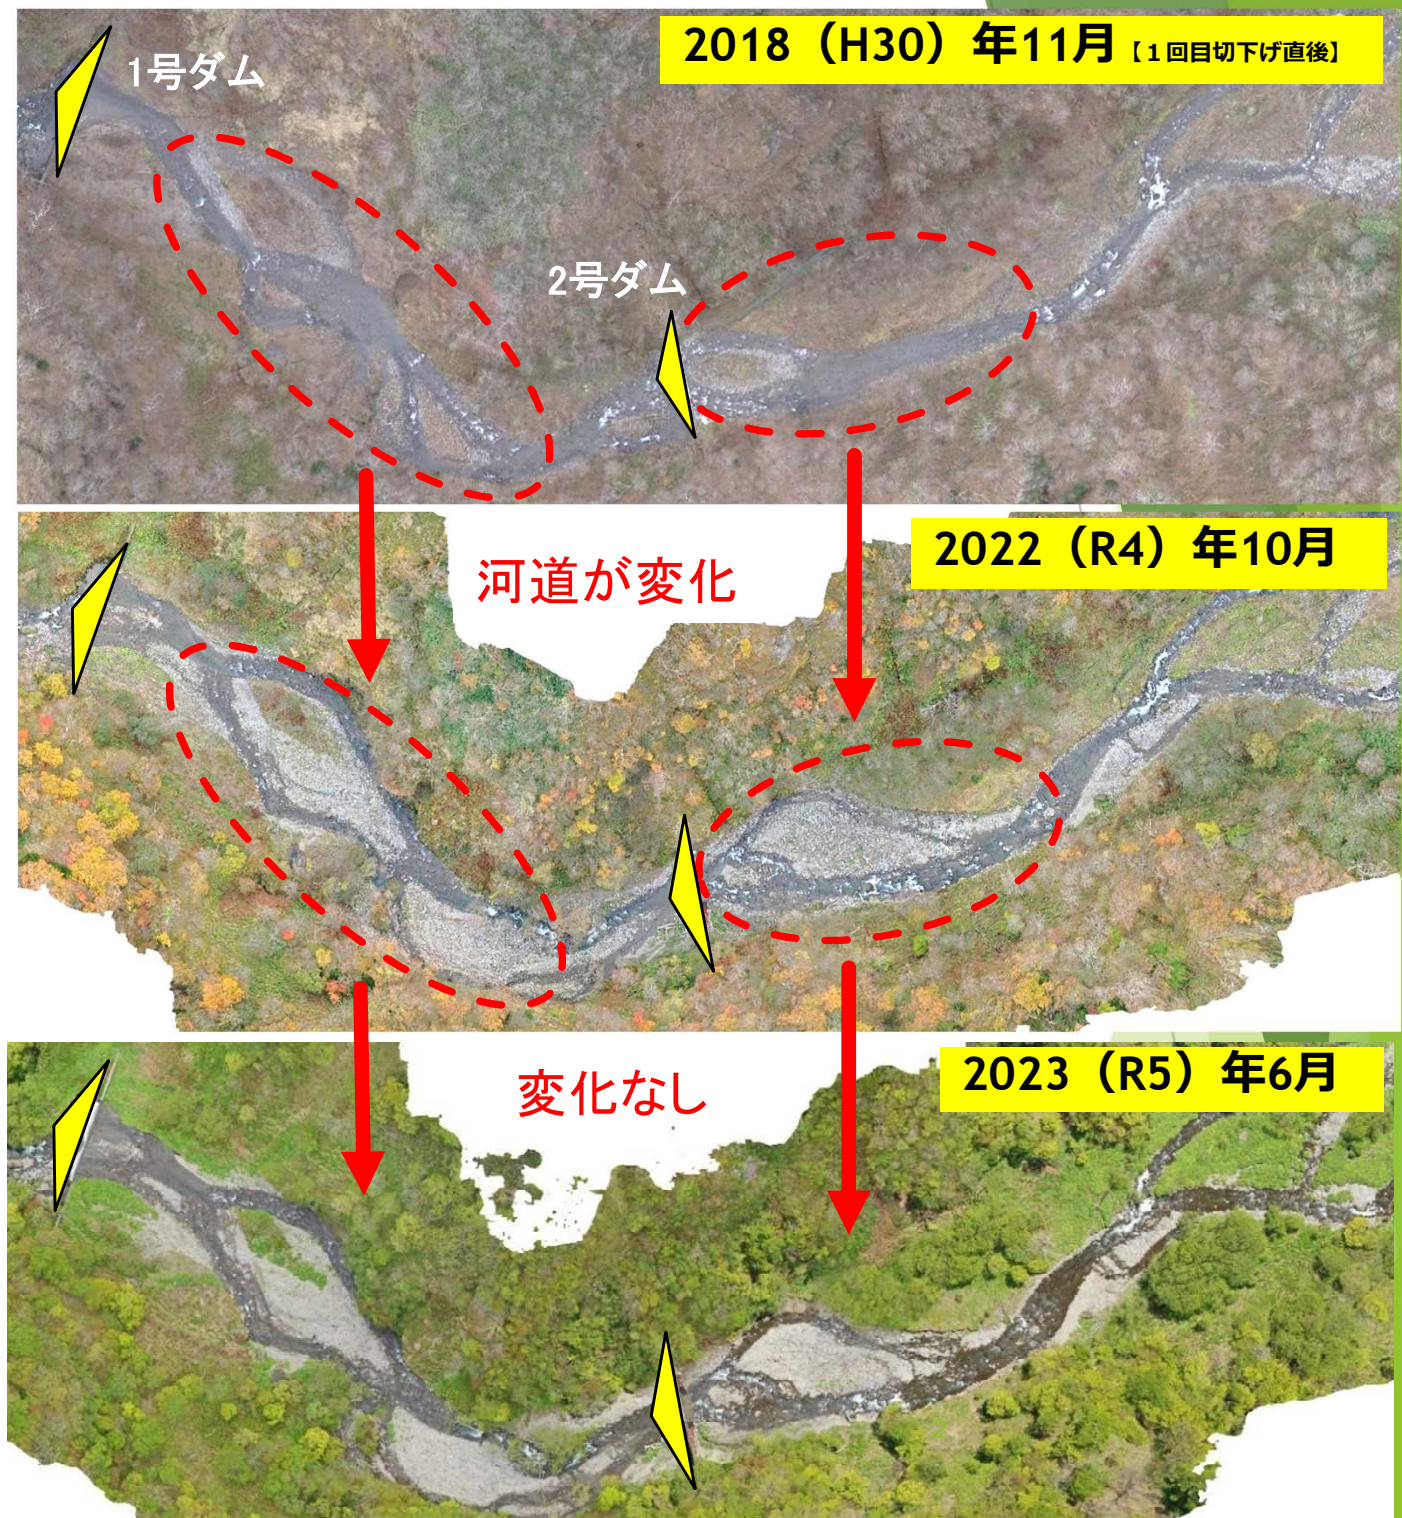
## 2号ダムから1号ダム 周辺の変化

平成30年11月から令和4年10月までに2号ダム上流の堆積物が移動し、河道が変化した。

令和4年10月から令和5年6月までは目立った変化は起きていない。

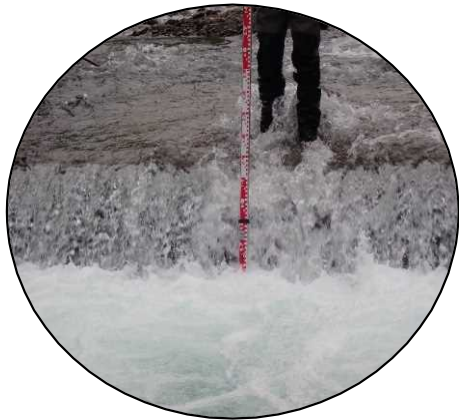
令和2年10月15日

深さ 1 3 0 cm  
段差 4 0 cm

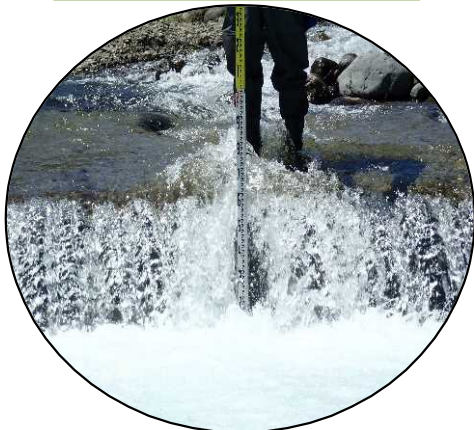
令和4年6月10日撮影

深さ 1 6 0 cm  
段差 5 0 cm

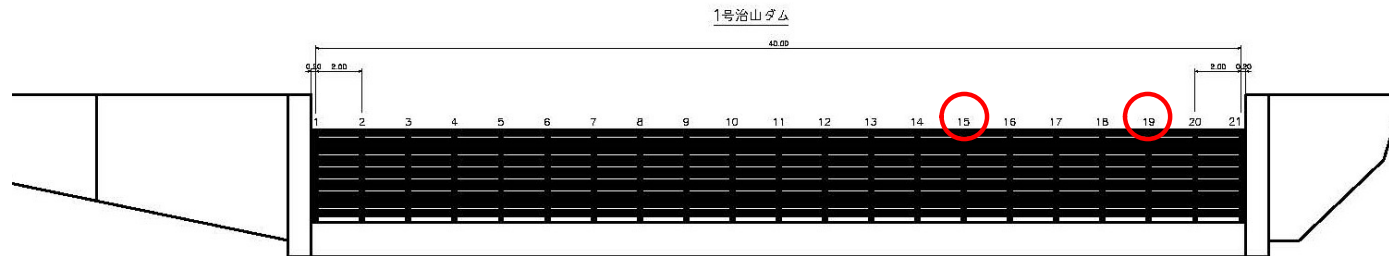
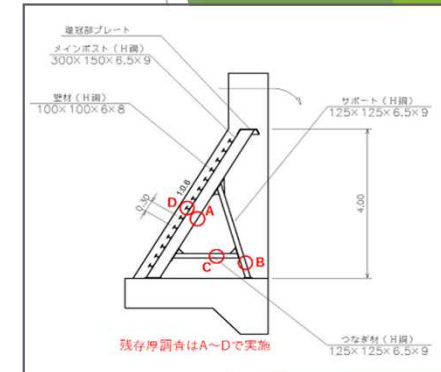
- 1) コンクリート部の変状の目視確認を行った。
- 2) 目視、ハンマー打撃音による鋼材の腐食進行、腐朽状態の確認を行った。
- 3) 鋼材の残存厚測定を測定した。

調査箇所は、水がほとんど当たらず腐食の進んだポスト①⑨と、水が当たりあまり腐食が進行していないポスト⑮で実施した。

腐食の進行がある程度認められるが、設計時の腐食速度(0.025～0.03mm/年)を下回る状態であり、腐食レベル2(健全化対策必要なし)と判断する。

壁材にはH鋼が使用されている。さびが張り付いて地金までの削除・研磨が不可能な状態だった箇所があるが、設計時の腐食速度(0.025～0.03mm/年)を下回る状態でありレベル2(健全化対策必要なし)と判断する。

鋼材の腐食速度からの今後の耐用年数は34年と判断する。

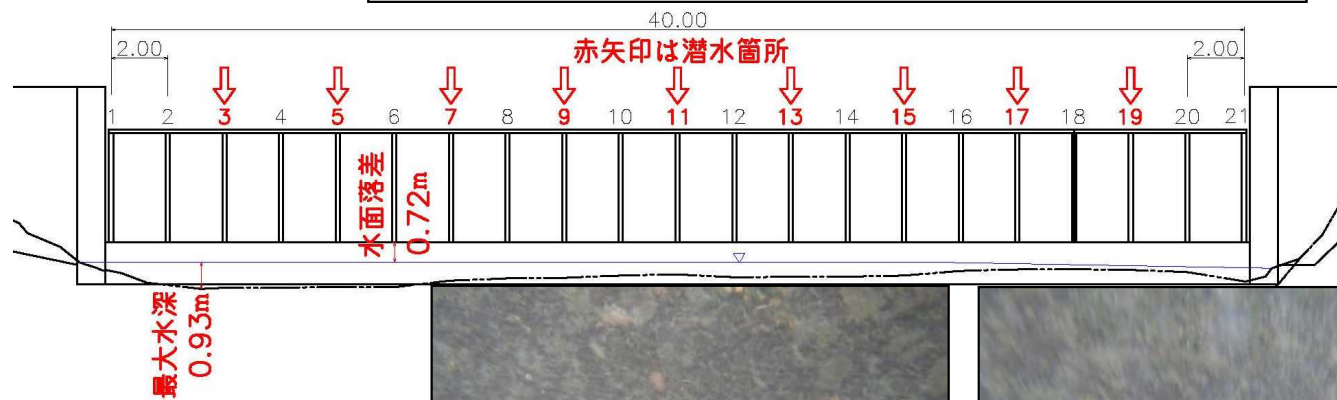
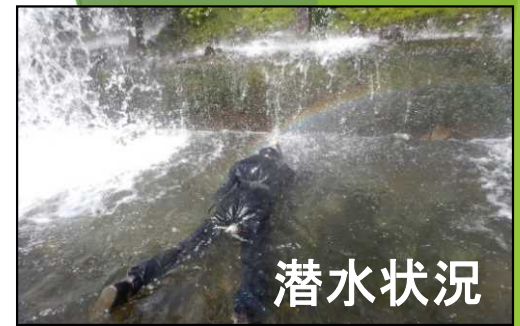
# 1号ダム基礎下部の状況

- R5(2023)年6月1日に1号ダム基礎下部の状況を潜水確認

- 1号ダム基礎は底抜けしていないことを確認

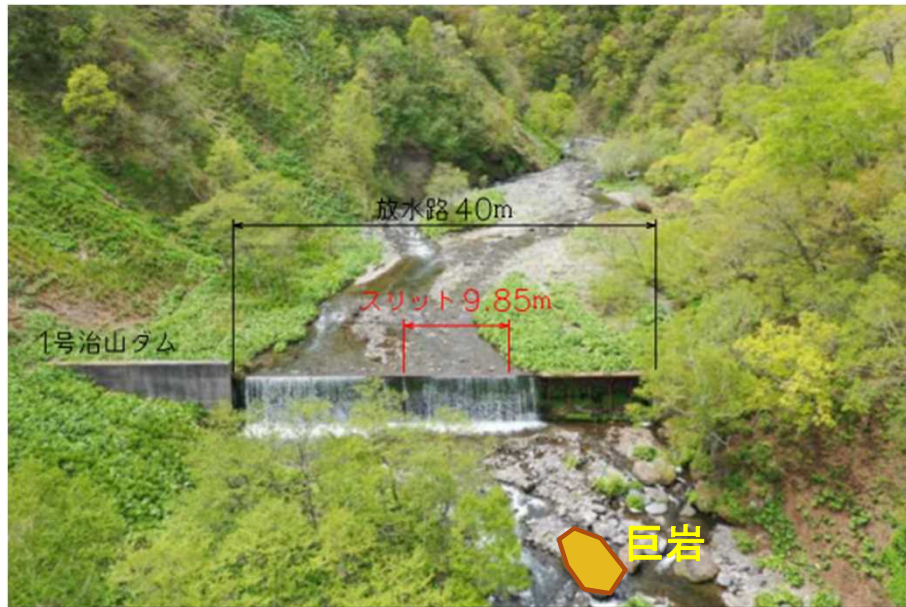
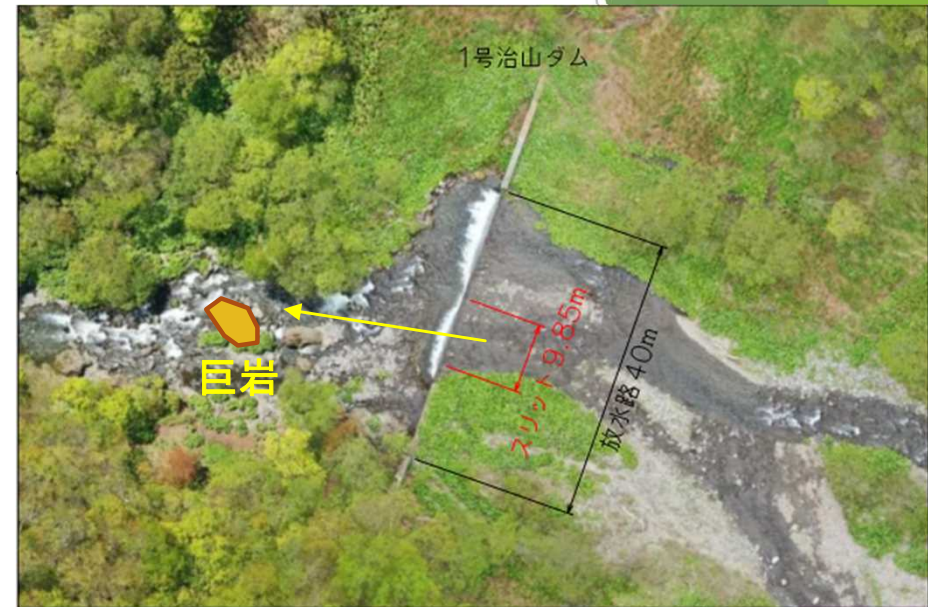
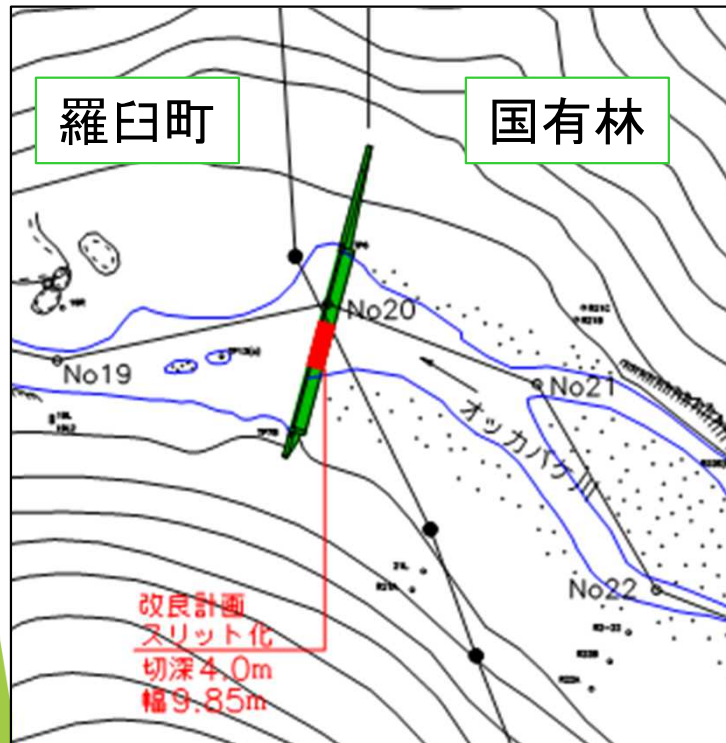
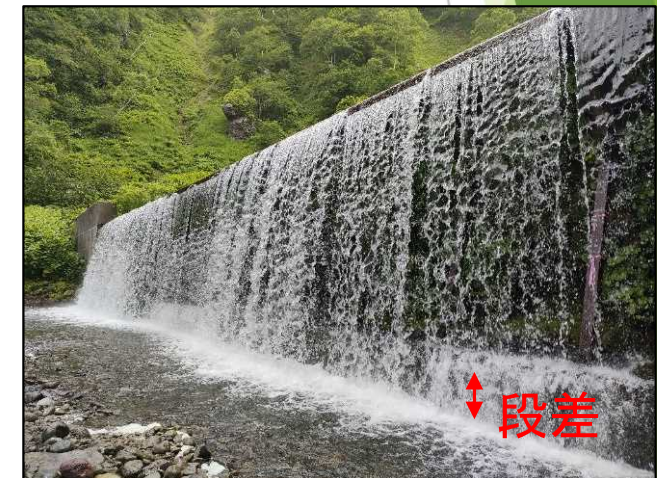
## 1号ダム改良切下げ位置等

○切下位置は、下流部中心より右岸側  
(巨岩の右岸側に誘導する)

○スリット幅は、約10m(9.85m)

○段差72cm
