令和5年度(2023年度)  
第1回河川工作物AP会議

道道 知床公園羅臼線  
朔北橋の橋梁補修について  
(オツカバケ川)

令和5年(2023年)7月18日

北海道 釧路総合振興局 釧路建設管理部

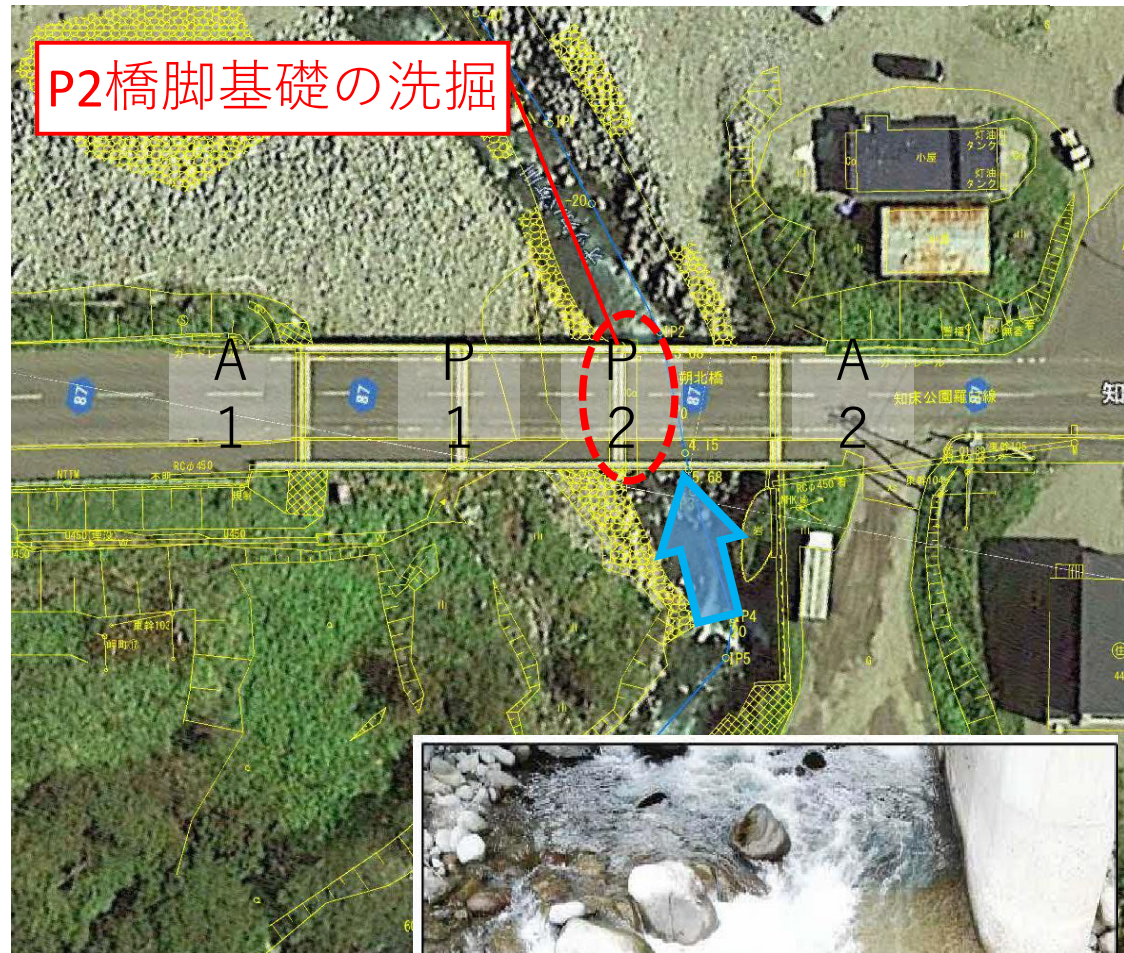
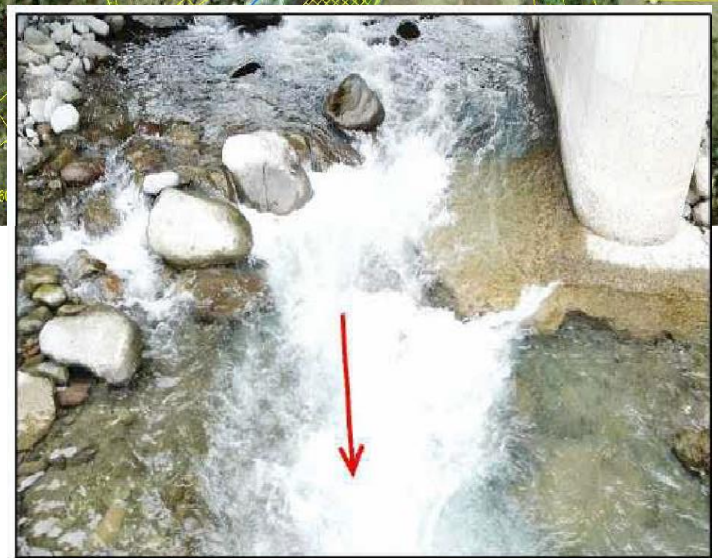
### ○ 橋脚基礎の洗掘

- ・ 河床の低下、洗掘によりP2橋脚（直接基礎）のフーチング上面が露出している
- ・ 特に下流側において基礎天端から56cm程度、深掘れしている

## ▼ 健全性の判定 ⇒ 診断区分【Ⅲ】

洗掘対策（案）
