令和5年度(2023年度)  
第2回河川工作物AP会議

オツカバケ川  
橋梁補修工事について

(道道 知床公園羅臼線・朔北橋)

北海道 釧路総合振興局 釧路建設管理部

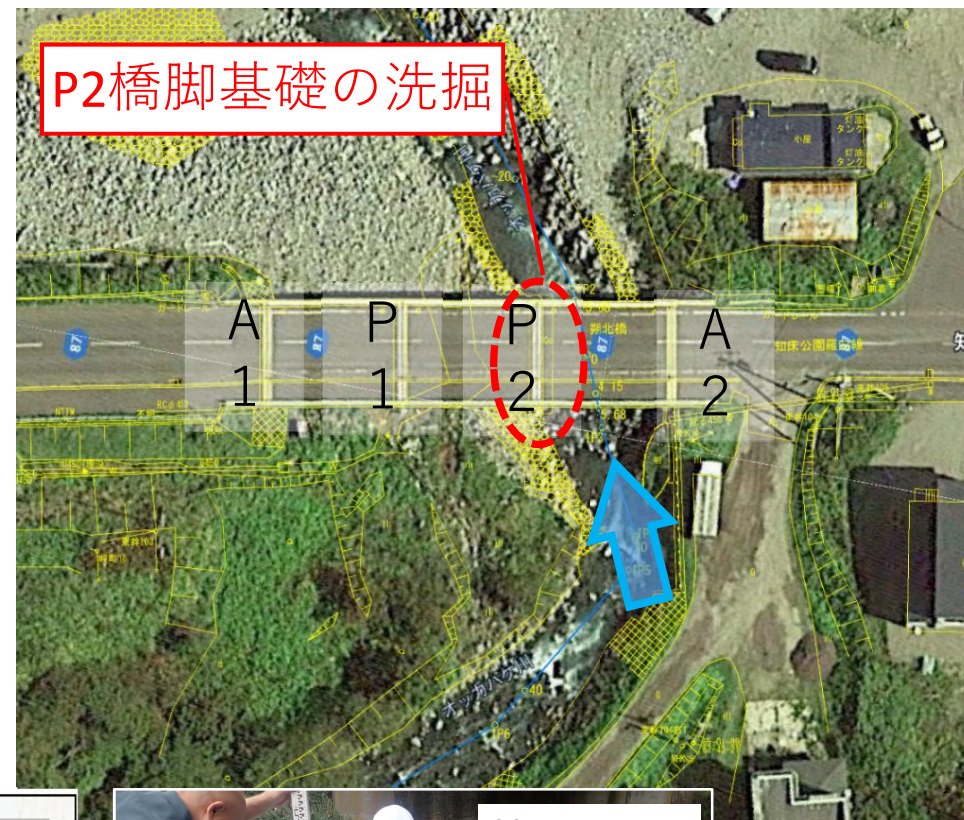
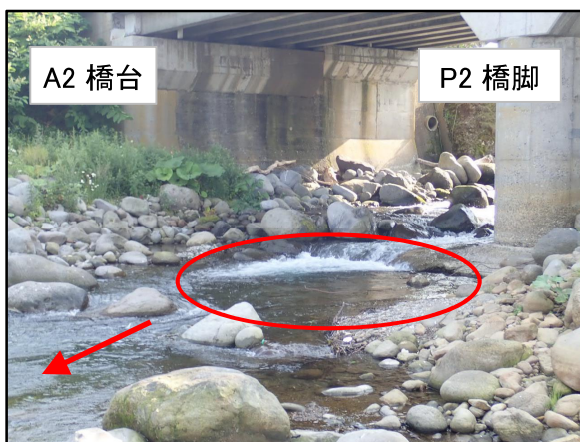
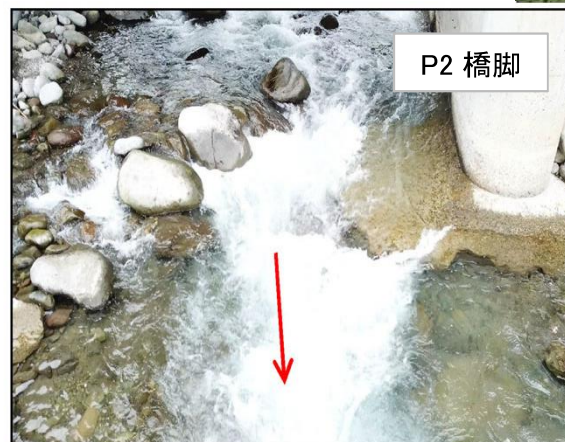
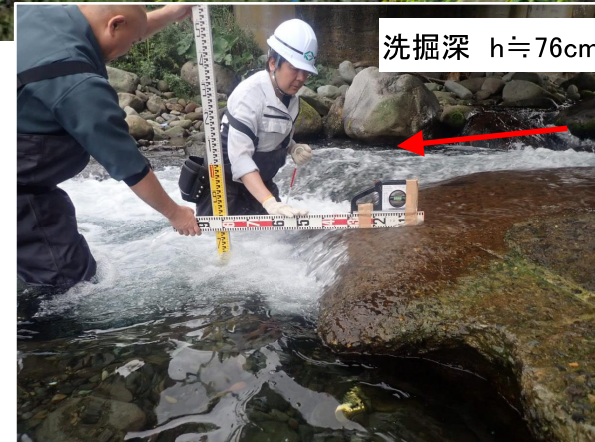
#### ○橋脚基礎の洗掘

- ・河床の低下、洗掘によりP2橋脚（直接基礎）のフーチング上面及び側面の一部が露出している
- ・特に下流側において基礎天端から76cm程度、深掘れ（局所洗掘）している

#### 診断区分【Ⅲ】（早期措置段階）

（構造物の機能に支障が生じる可能性があり、早期に措置を講ずべき状態）

- ①. P2橋脚周辺を寄石・捨石により被覆し、流水から受ける衝撃を緩和することにより、橋脚の保護及び河床洗掘に対して抵抗させる。
- ②. 寄石・捨石の止め（根石・力石）として自然石（現地有材巨礫）をランダムに配置し、現地状況と同じ覆礫効果（力石による捕捉堆積）を期待する。

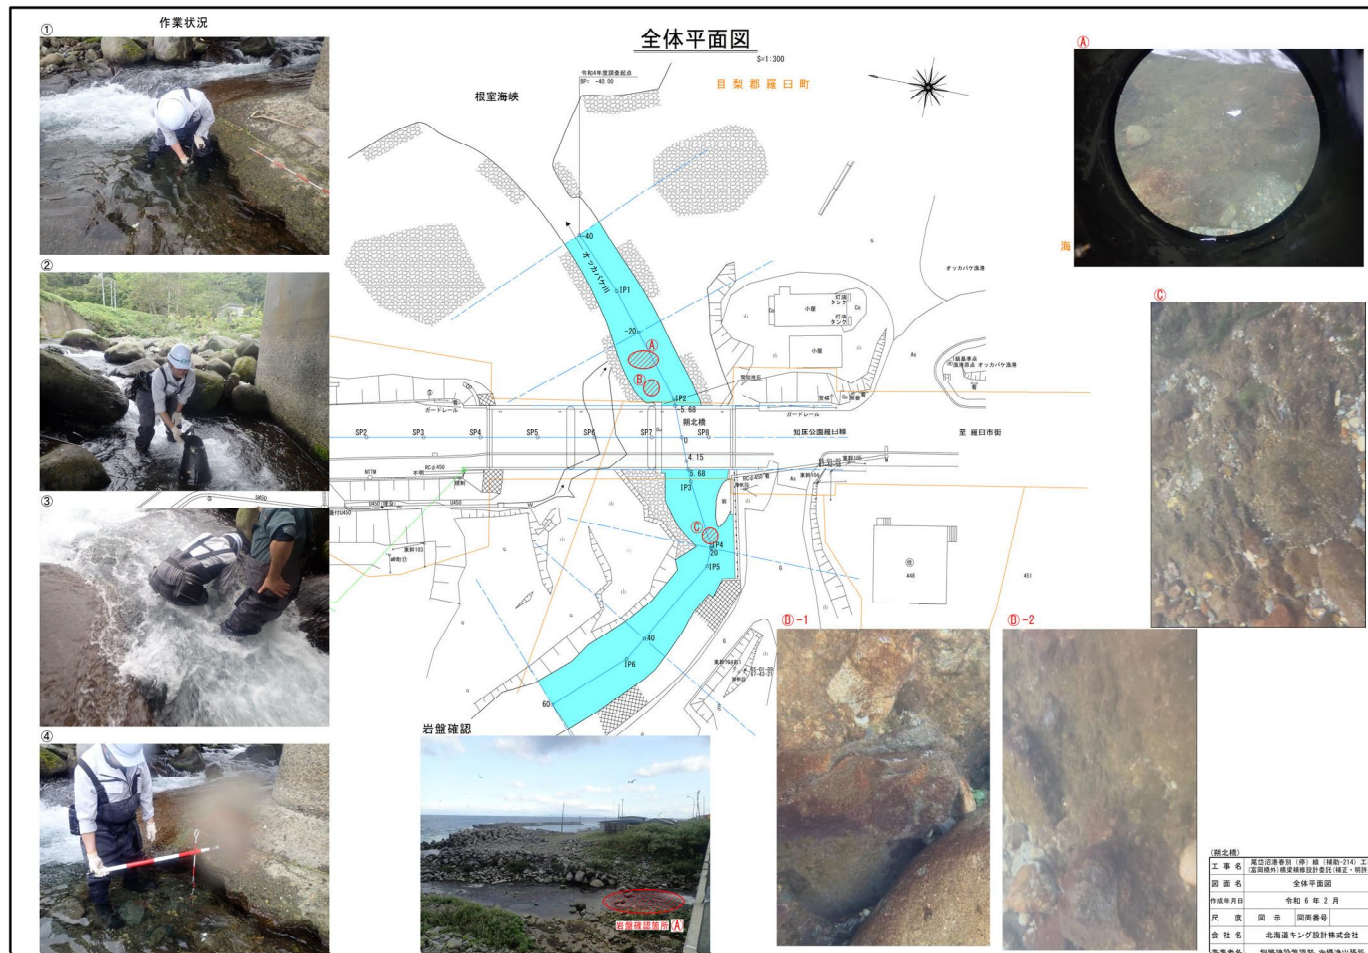
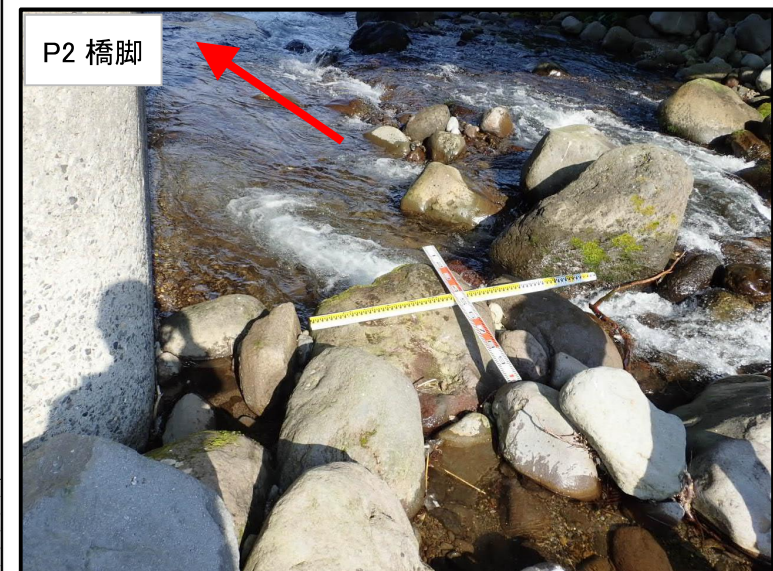
- 河床材の最大粒径は $\phi 70\text{cm}$ 程度以上、河床には岩盤が各所で露出（岩盤床）砂礫が岩盤を被覆する構成。岩盤は侵食を受けて縦横断的に不陸が著しい。

河床部には巨礫が散在し、  
かみ合って河川の縦断勾配  
を形成している。
