# ルシヤ川河床路の状況について

林野庁北海道森林管理局  
網走南部森林管理署

# 2022(R4)年11月～2023(R5)年5月までの状況【定点写真より】

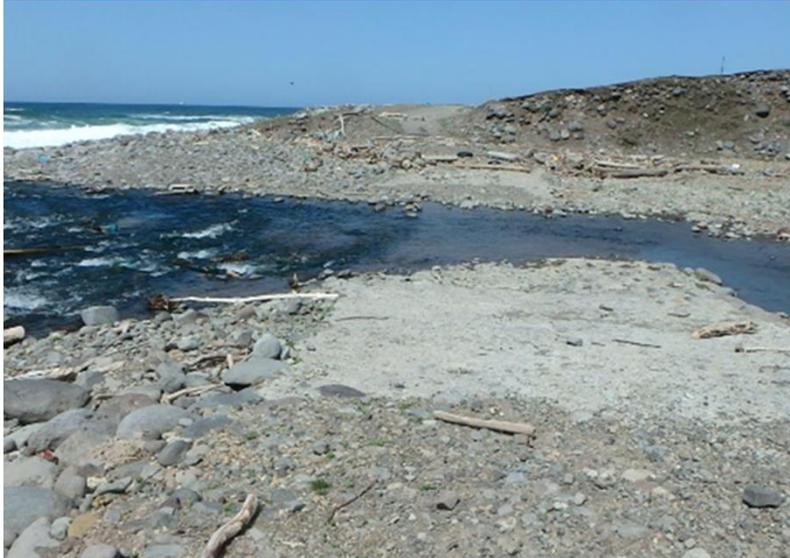
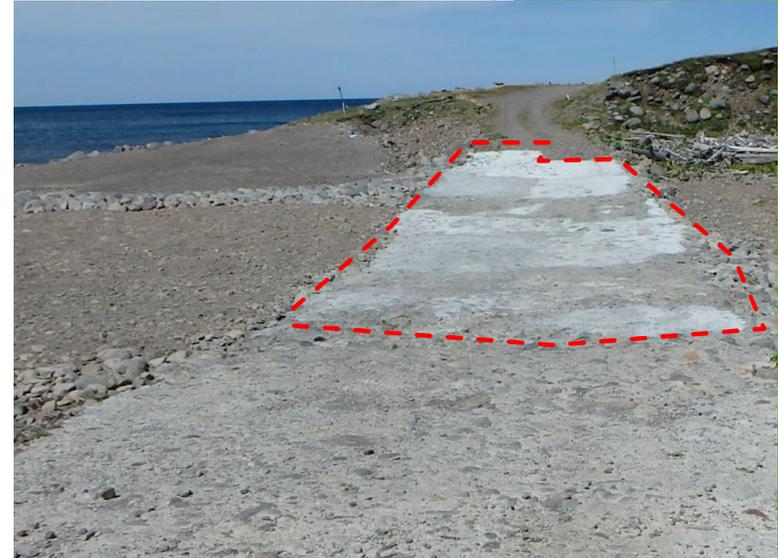
○河床路の補修状況(路体表面を石とコンクリートで間詰し、走行性を改善)

## 2022(R4)年度の振り返り (令和4年8月に河床路路面の補修・河床路下流部の石組を実施)

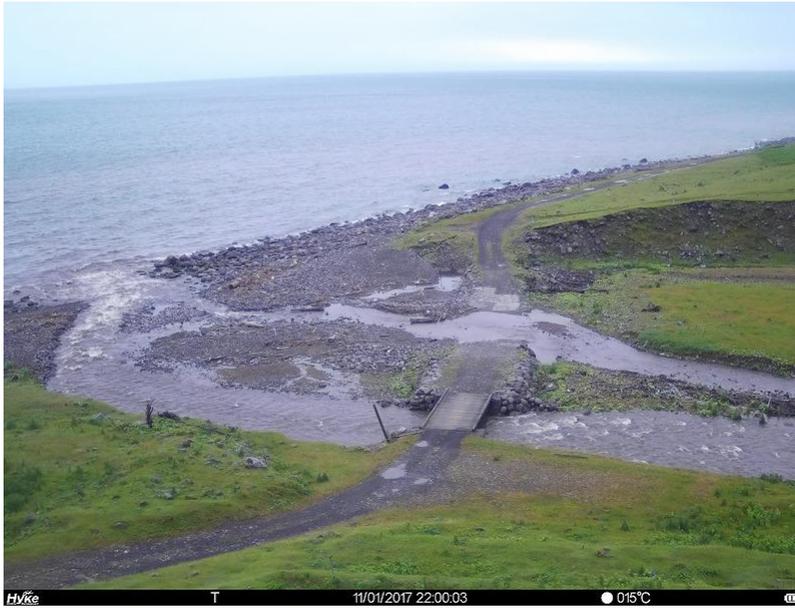
2023年7月1日8時：増水が起きて河床路を越流

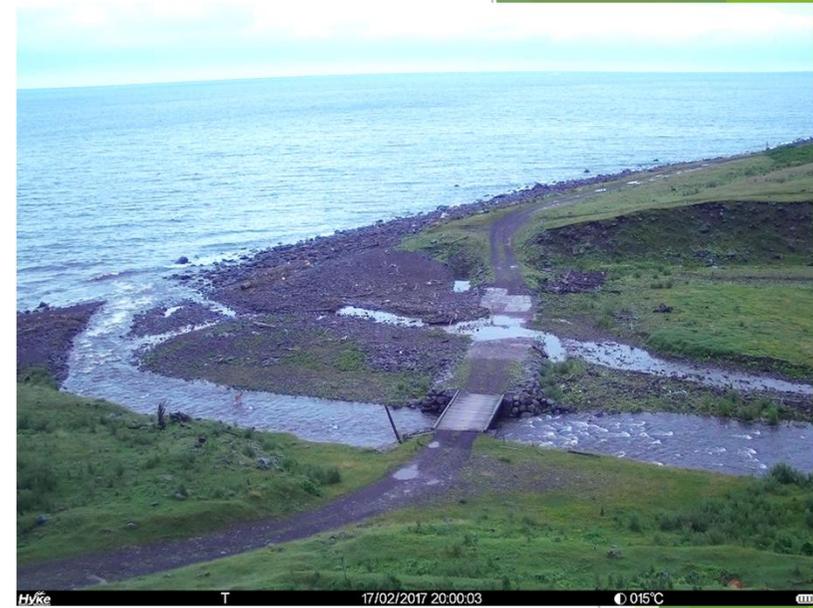
2023年8月7日6時：増水が起きて河床路を越流  
(ピークは8月7日2時)

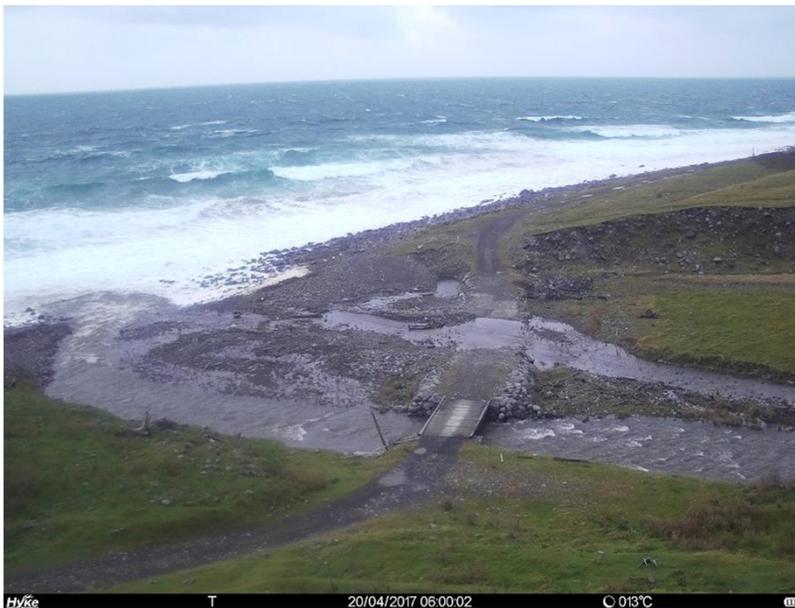
2023年10月7日16時：増水が起きて河床路を越流

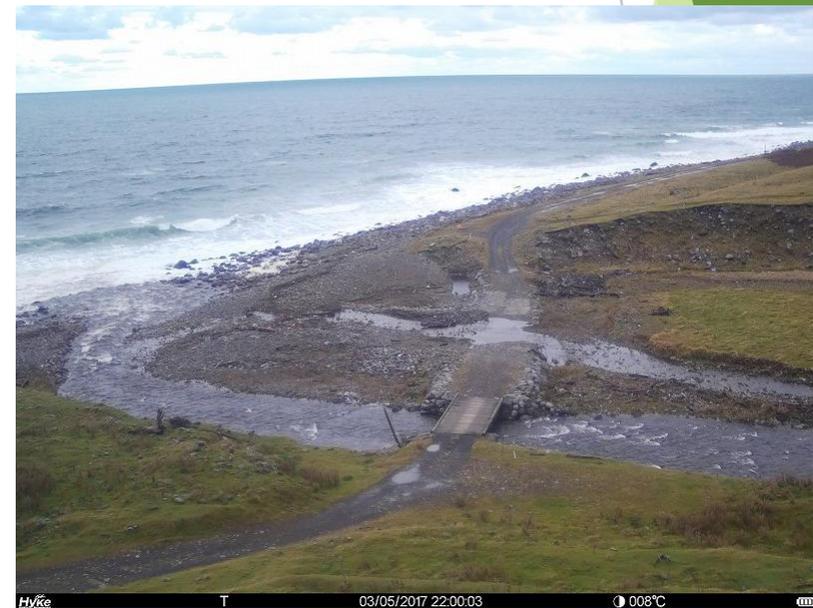
2023年10月21日8時：増水が起きて河床路を越流

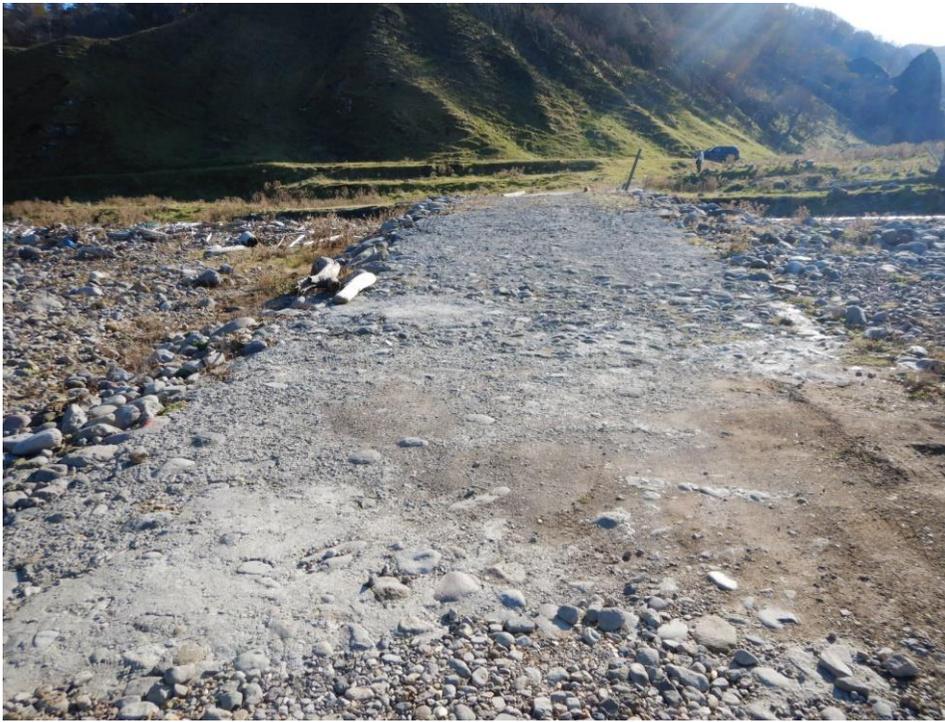
河床路の一番低いところから橋の方向を見た写真

河床路のモルタル剥がれ等は無く、目立った変化は見られなかった

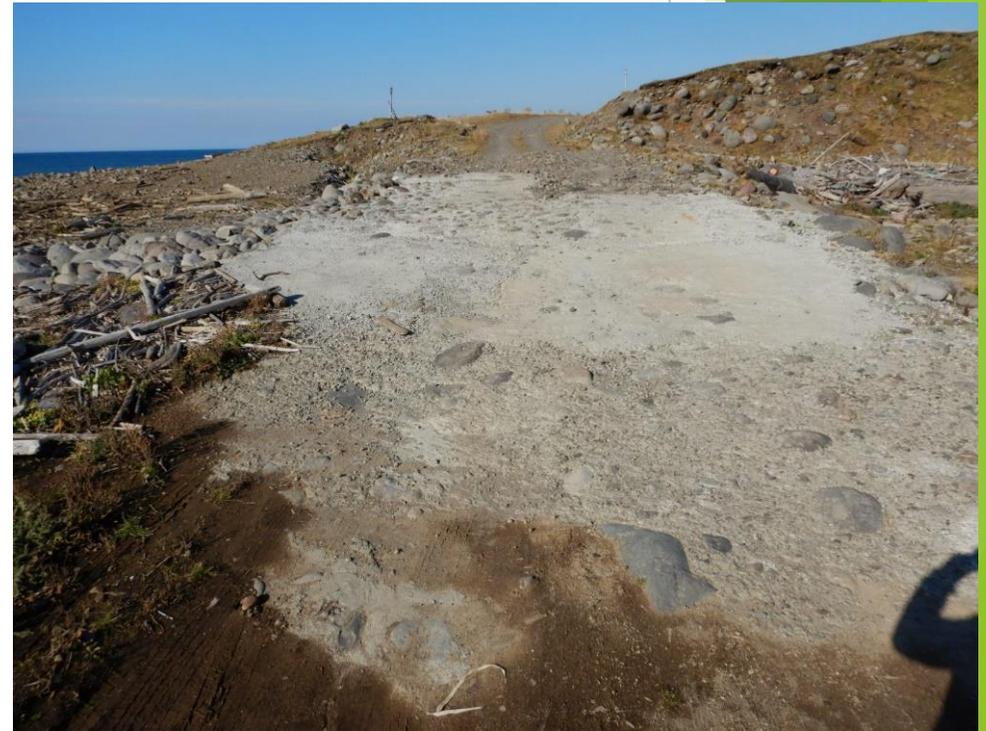
河床路の一番低いところからテッパン川方向を見た写真

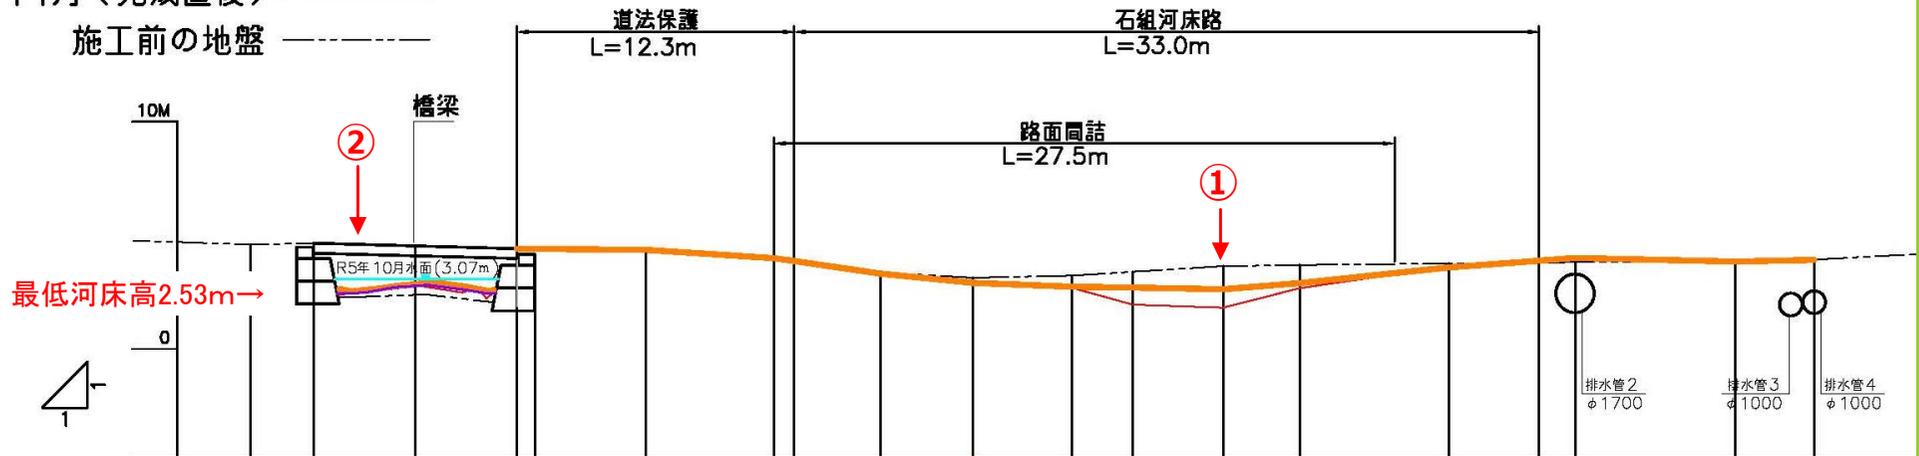
# 河床路の形状変化について

※(高さ)は橋下の最低河床高

- 2023(R5)年10月の橋の下の最低河床②(H=2.53m)は、2022(R4)年10月(H=2.43m)よりも10cm上昇している
- 2023(R5)年10月において、河床路の底①(H=2.63m)が、橋の下の水面(H=3.07m)よりも低いことから、増水時に河床路に通水する状況にある

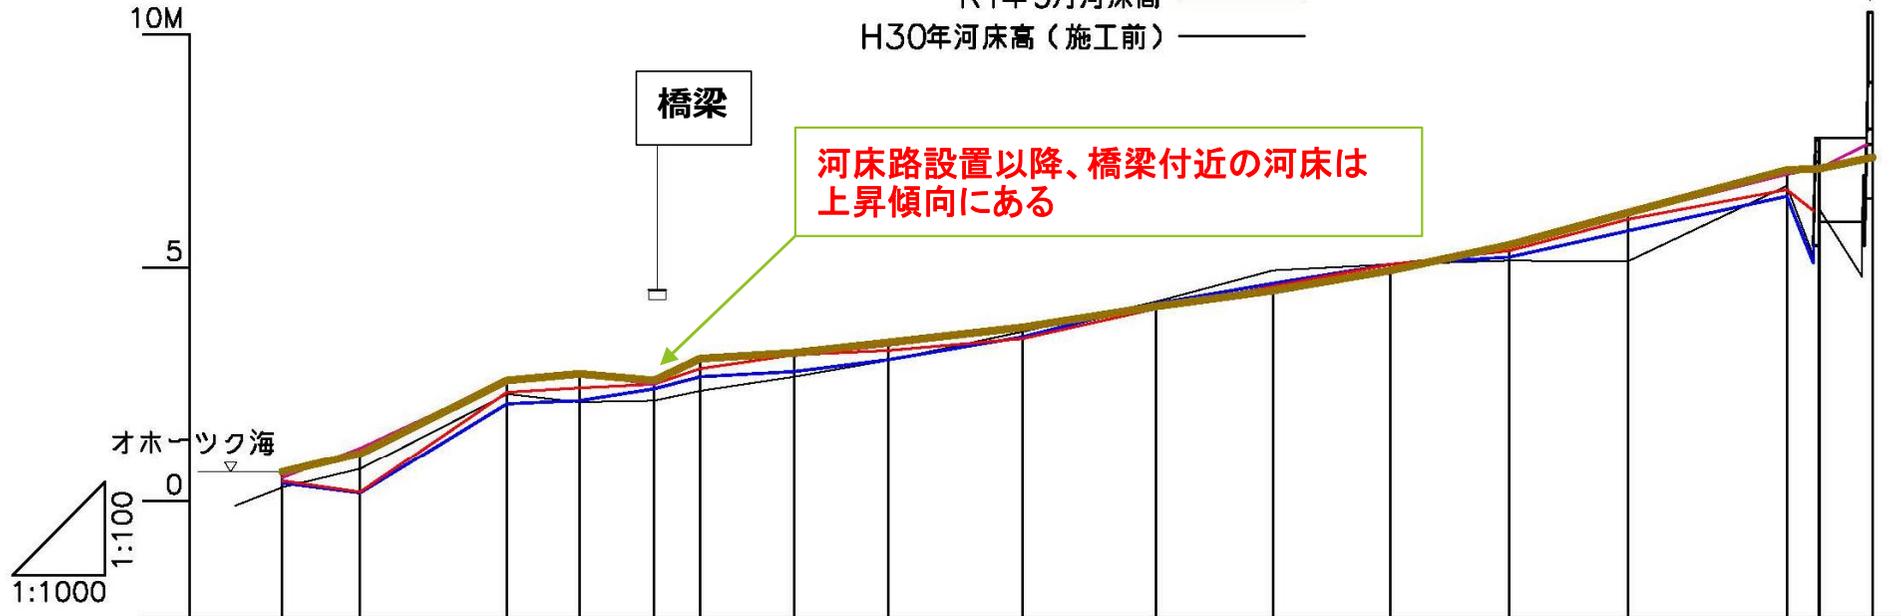
# ルシャ川の河床縦断の変化について

R4年10月からの変化量	m	+0.12	-0.12	-0.01	0.00	+0.09	-0.02	+0.06	+0.06	+0.04	+0.01	-0.05	+0.04	-0.06	+0.04	+0.09			
R5年10月河床勾配	%		2.4	5.0	1.1		1.0		1.5		2.1		2.7
