ルシヤ川河床路の状況について

林野庁北海道森林管理局
網走南部森林管理署

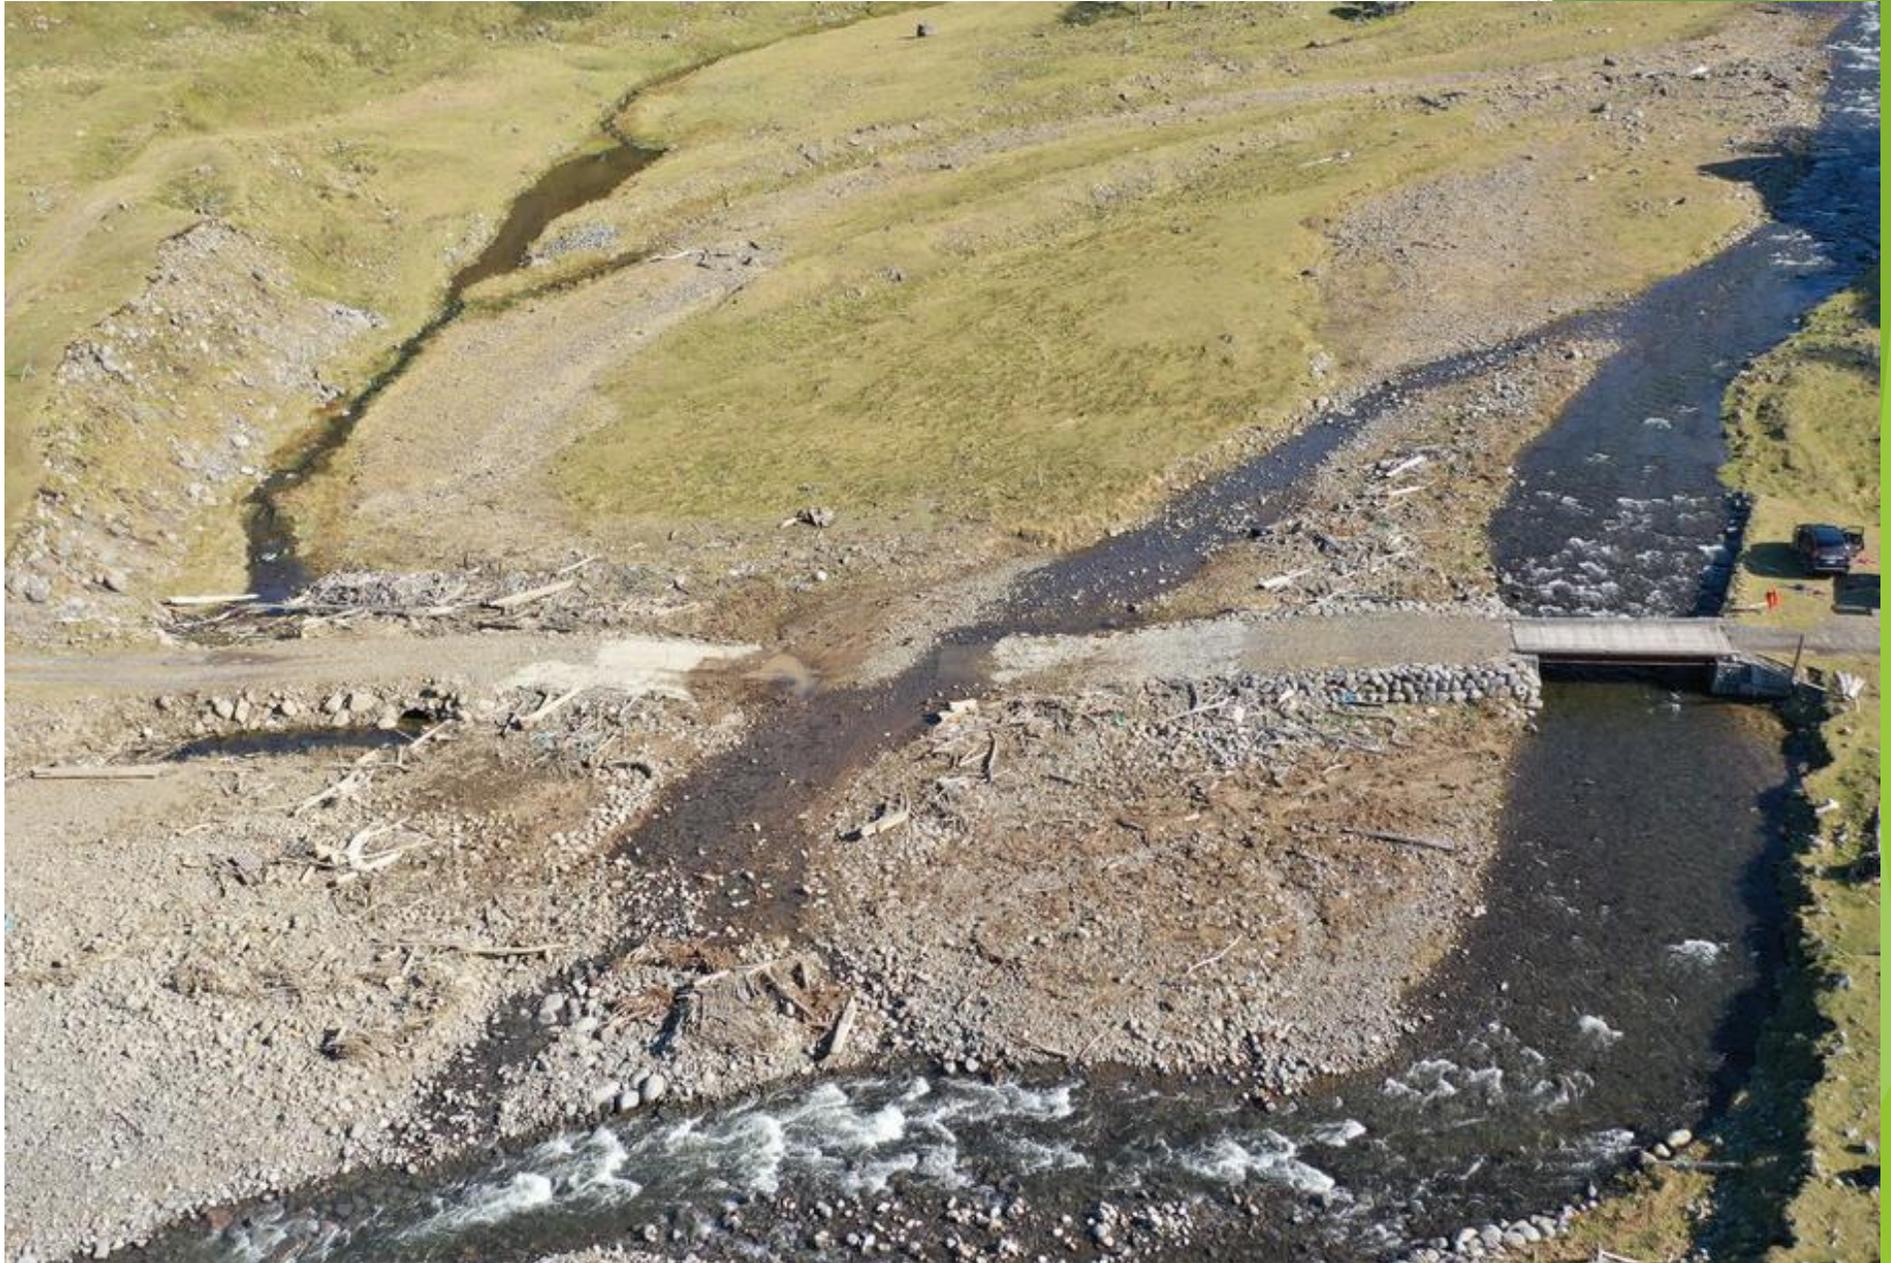
2024 (R6) /10/22 ルシャ川河床路全景

◎河床路のモルタル剥がれ等は無く、目立った変化は見られなかった。

◎増水（越流）時は河床路に通水し、機能している状況。

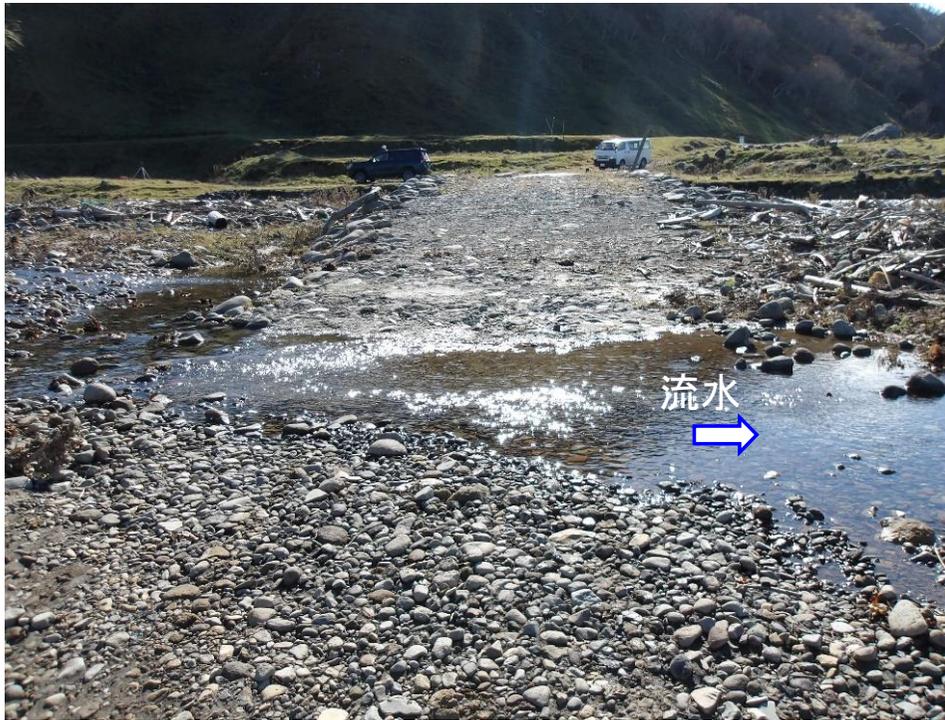
2024 (R6) /10/22 ルシャ川河床路の状況

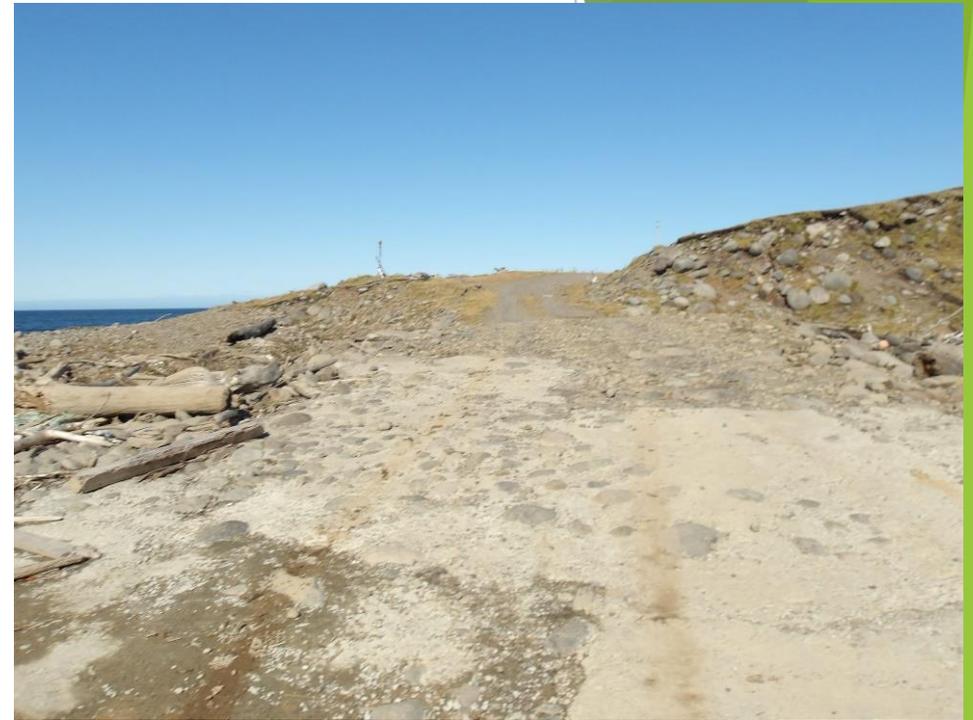
河床路の低いところから橋の方向を見た写真
(10/21深夜の雨により増水があったため流水
が見られた)

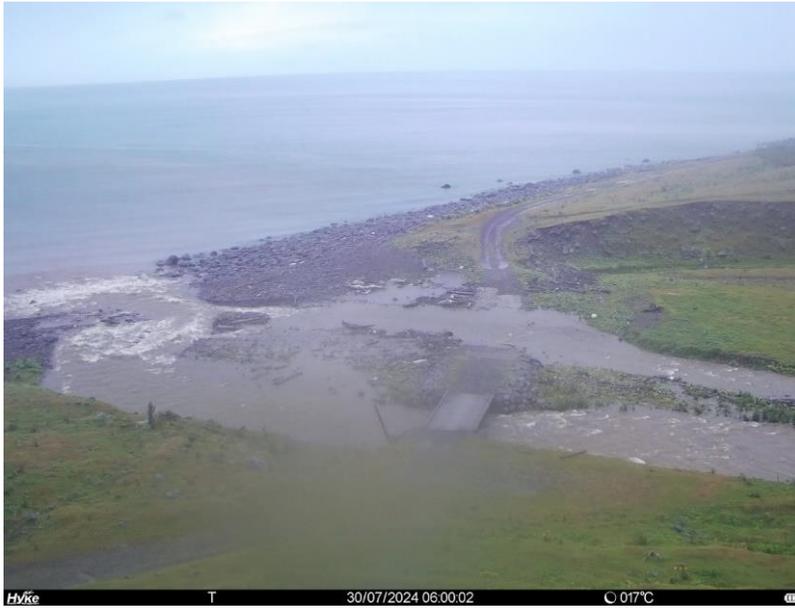
2024年7月30日6時：増水が起きて河床路を越流
(ピークは7月30日4時)

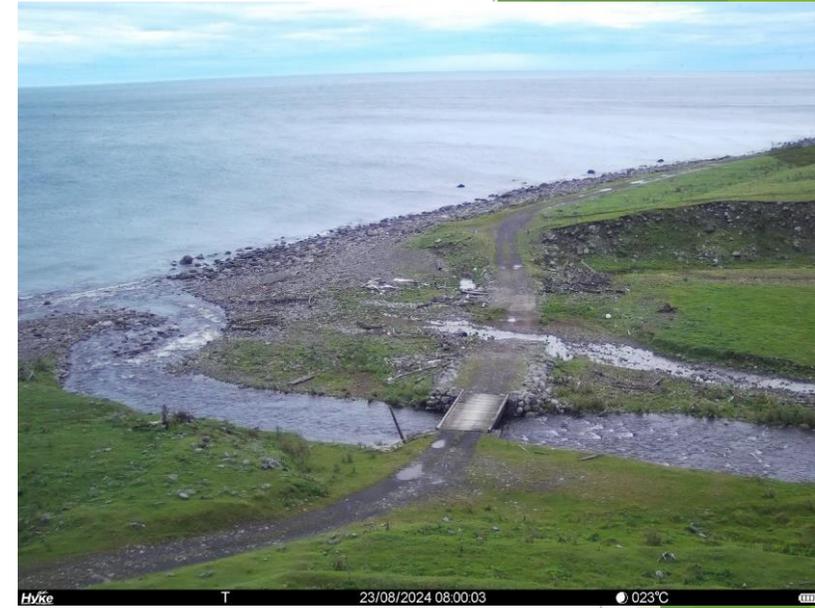
2024年8月23日8時：小規模な増水で河床路浸水

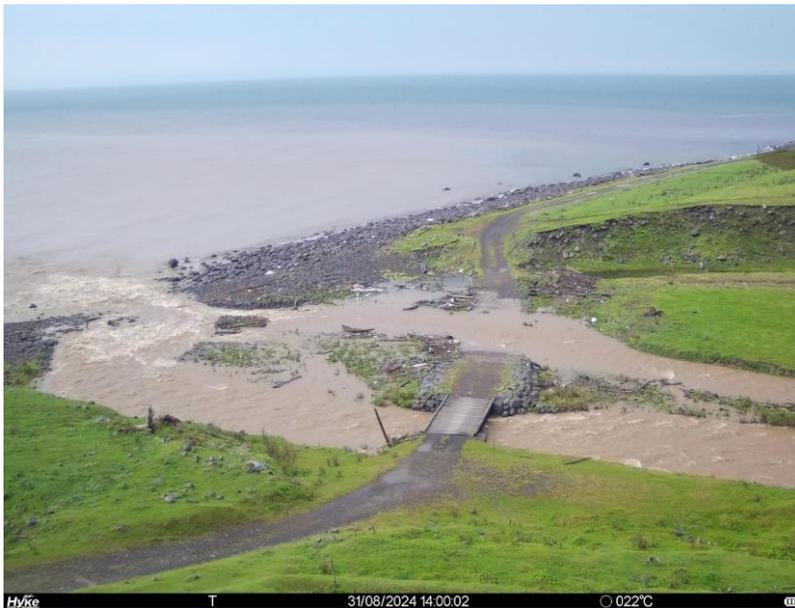
2024年8月31日14時：増水が起きて河床路を越流

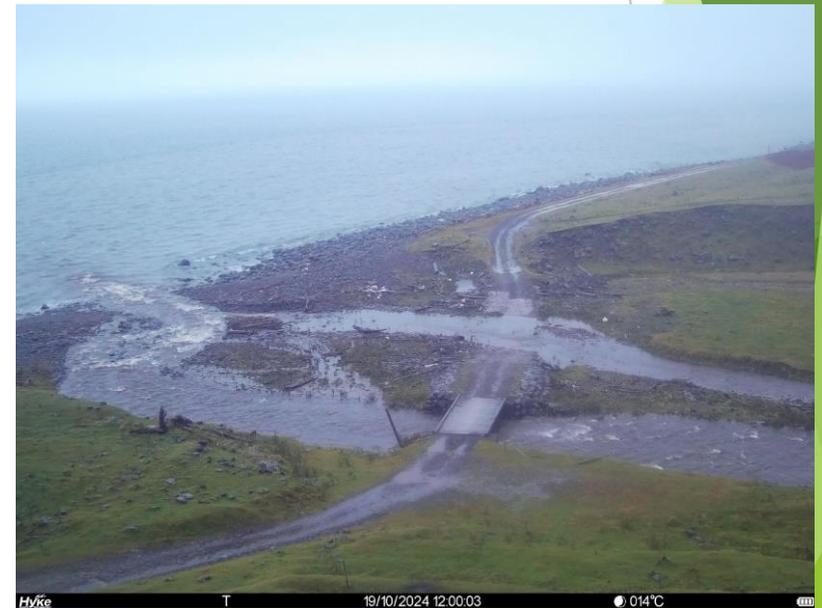
2024年10月19日12時：増水が起きて河床路を越流

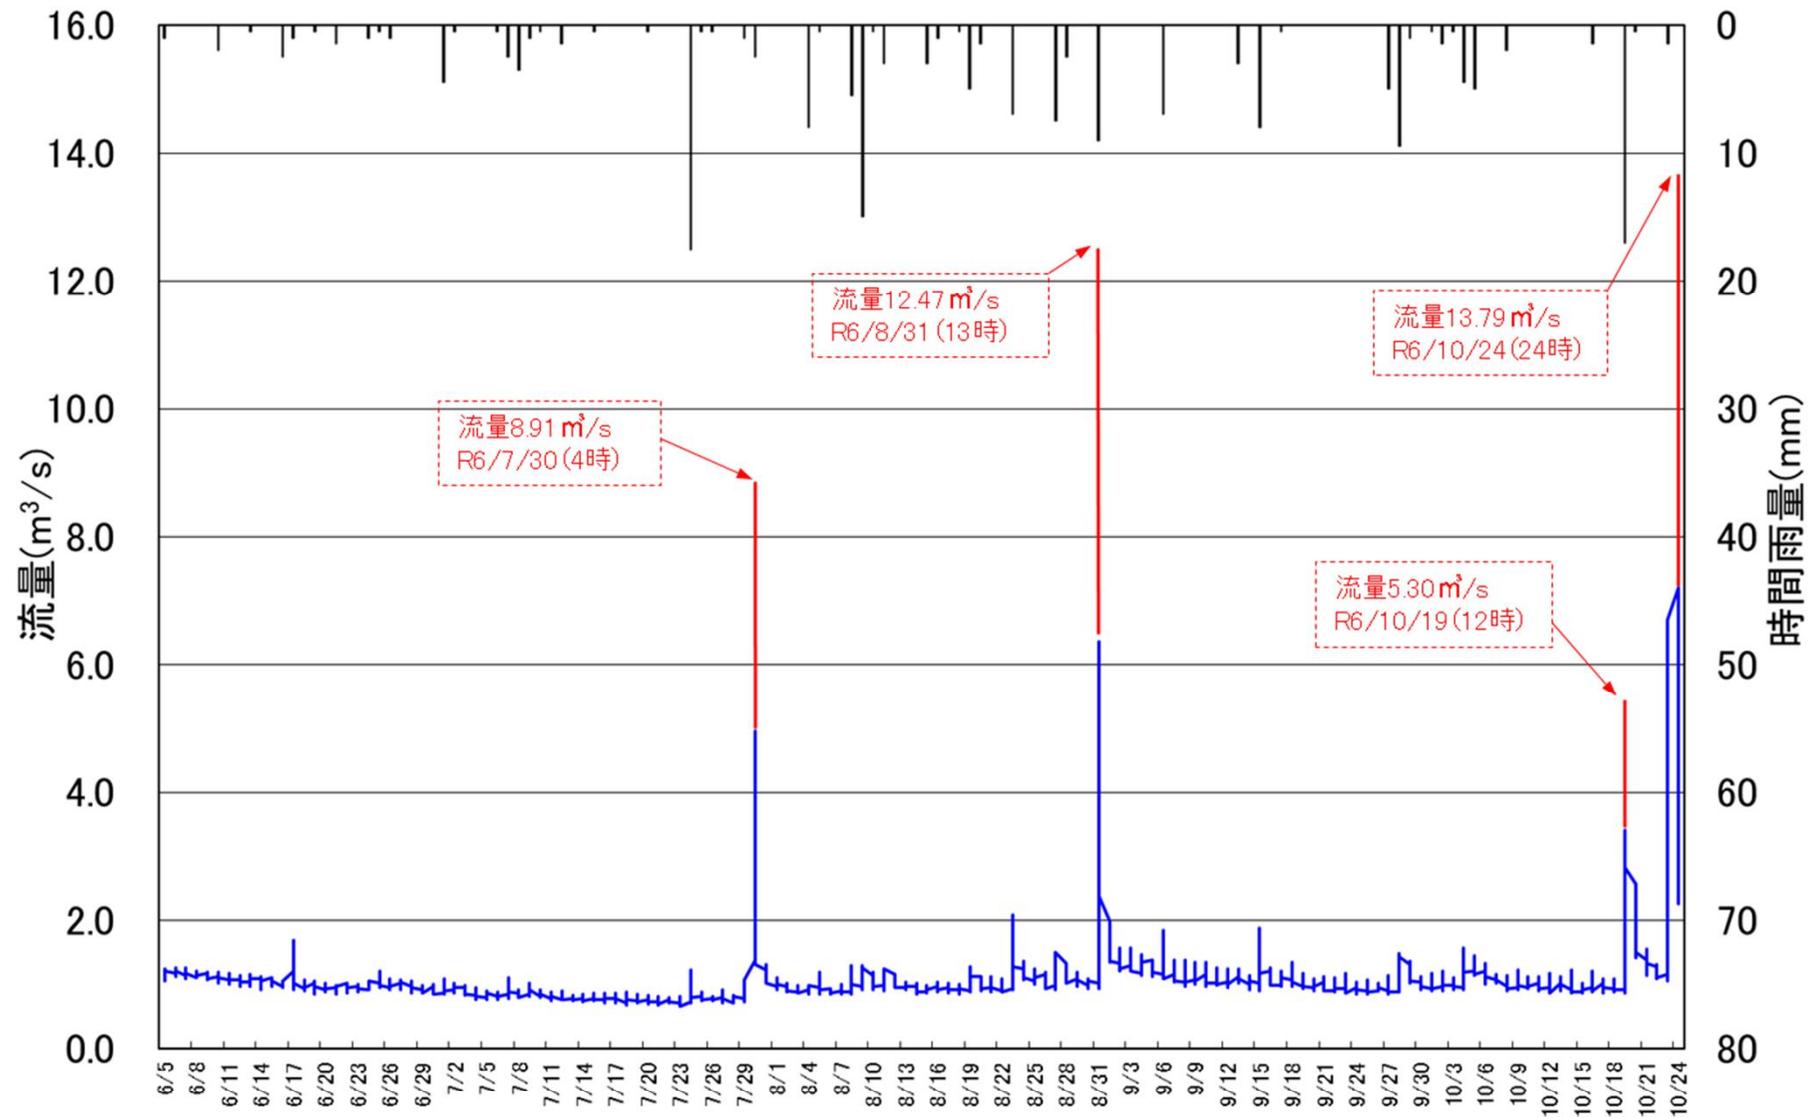
ルシャ川 流量ハイドログラフ(2024(R6)年)

- 2024 (R6) 年の最大流量は R6年10月24日24時の $13.79\text{m}^3/\text{s}$ (橋 $7.22\text{m}^3/\text{s}$ + 河床路 $6.57\text{m}^3/\text{s}$) と推定.

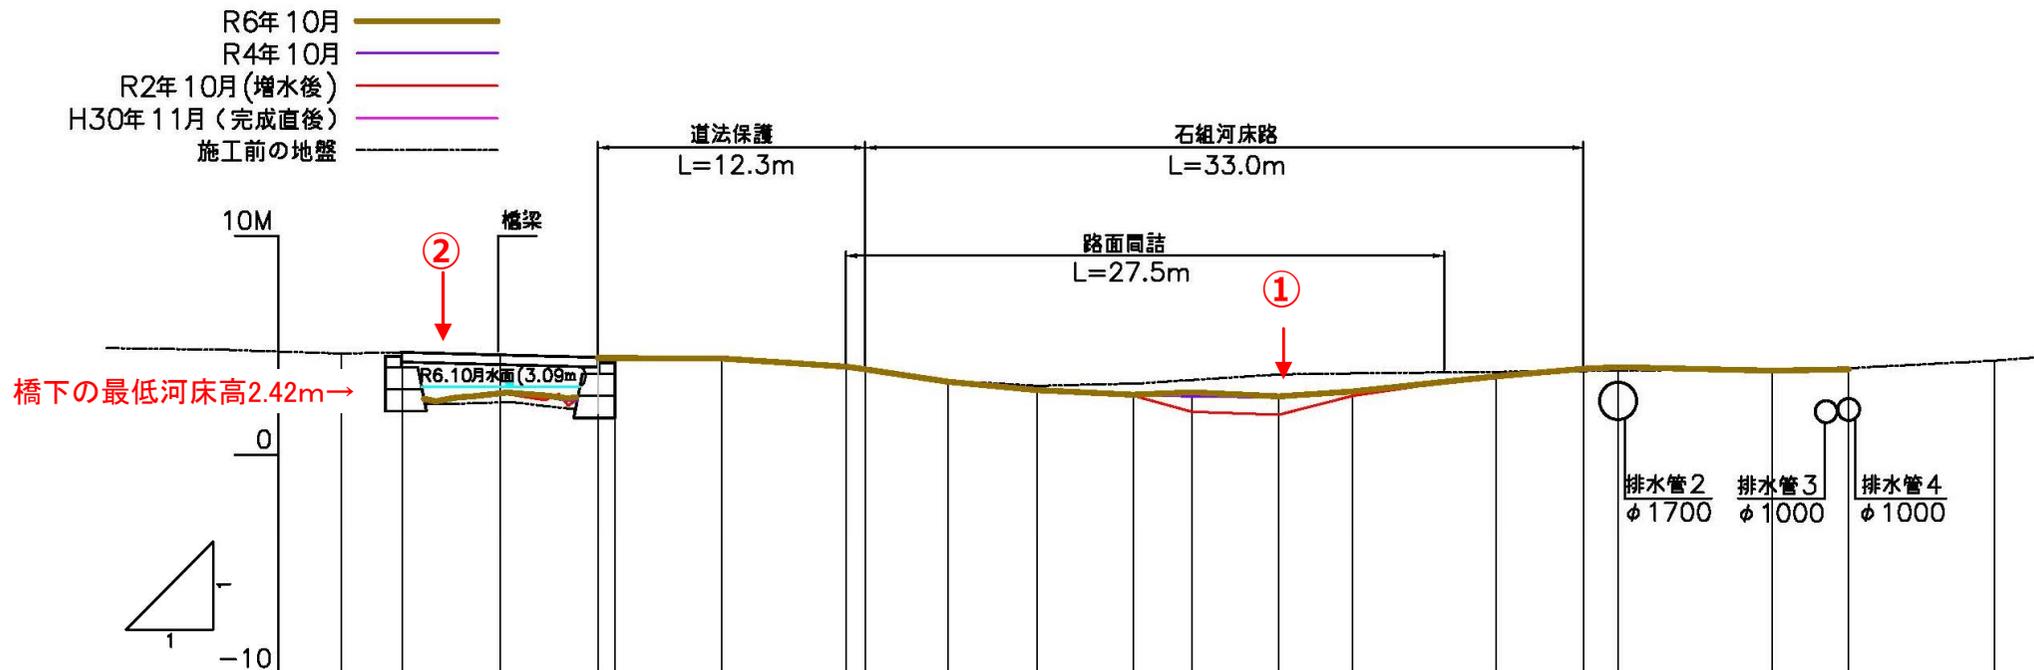
河床路の形状変化について

- 2024(R6)年10月において、河床路の底①(H=2.66m)が、橋の下の水面(H=3.09m)よりも低いことから、増水時に河床路に通水する状況にある

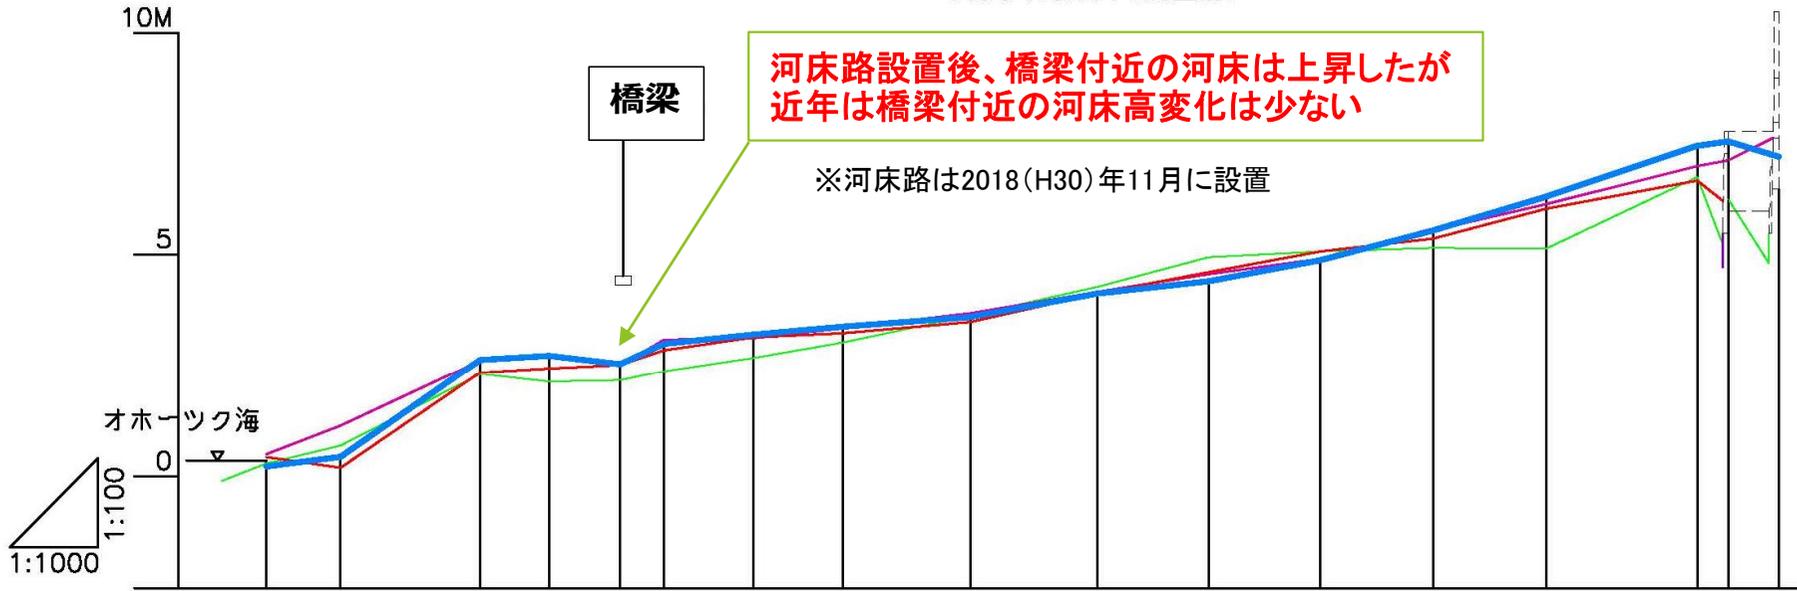
ルシャ川の河床縦断の変化について

河床路設置後、橋梁付近の河床は上昇したが
近年は橋梁付近の河床高変化は少ない
