令和6年度(2024年度)
第2回 河川工作物AP会議
羅臼川におけるモニタリング調査及び改良について

令和7年1月28日
北海道釧路総合振興局釧路建設管理部

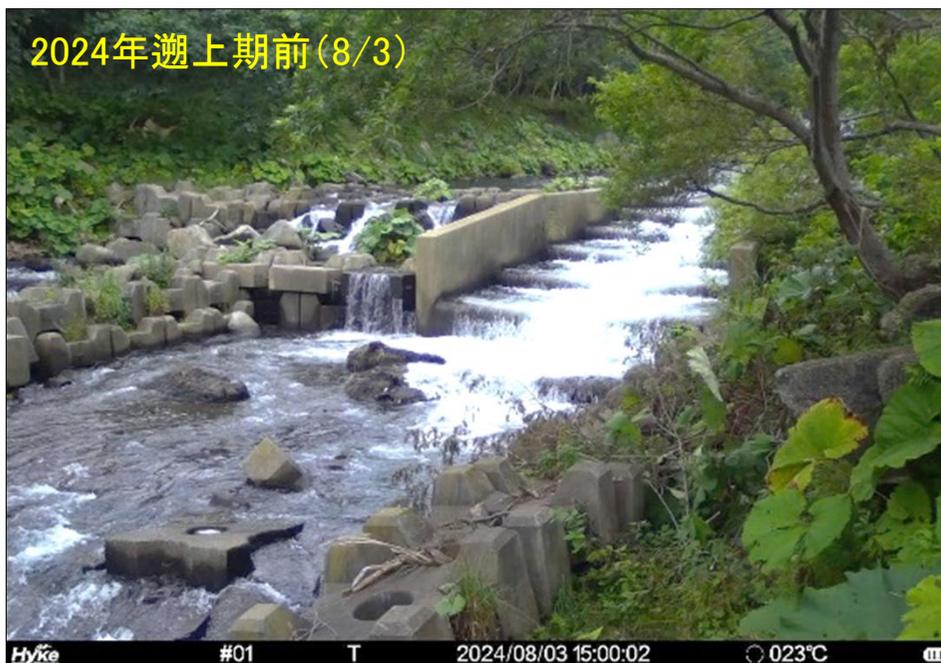
R4（2022）年度に設置した袋型根固による魚道部の水面落差低減対応について、WEBカメラによる監視を実施

状況写真（遡上期前）

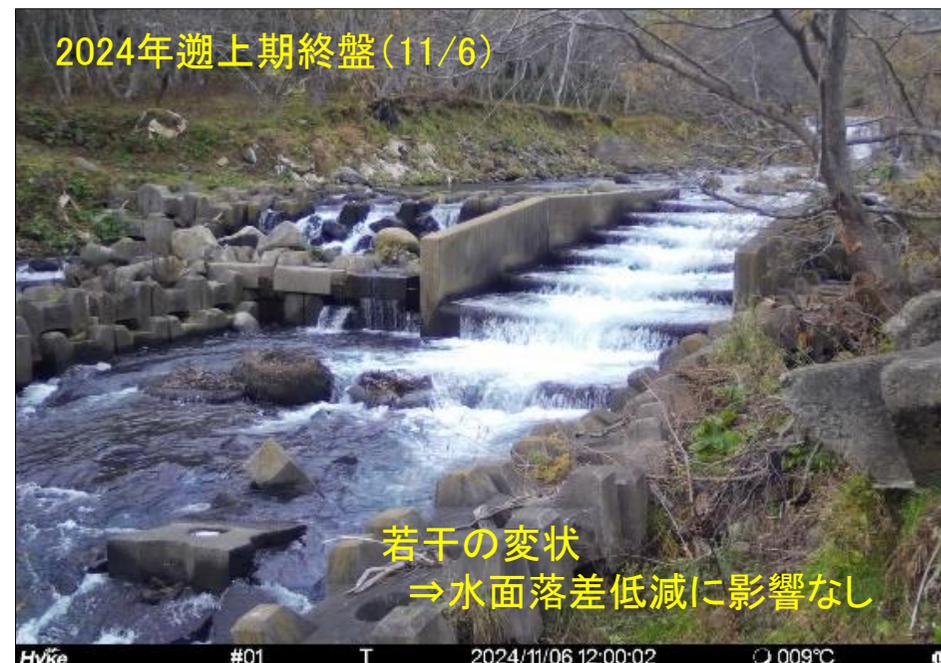
状況写真（遡上期終盤）

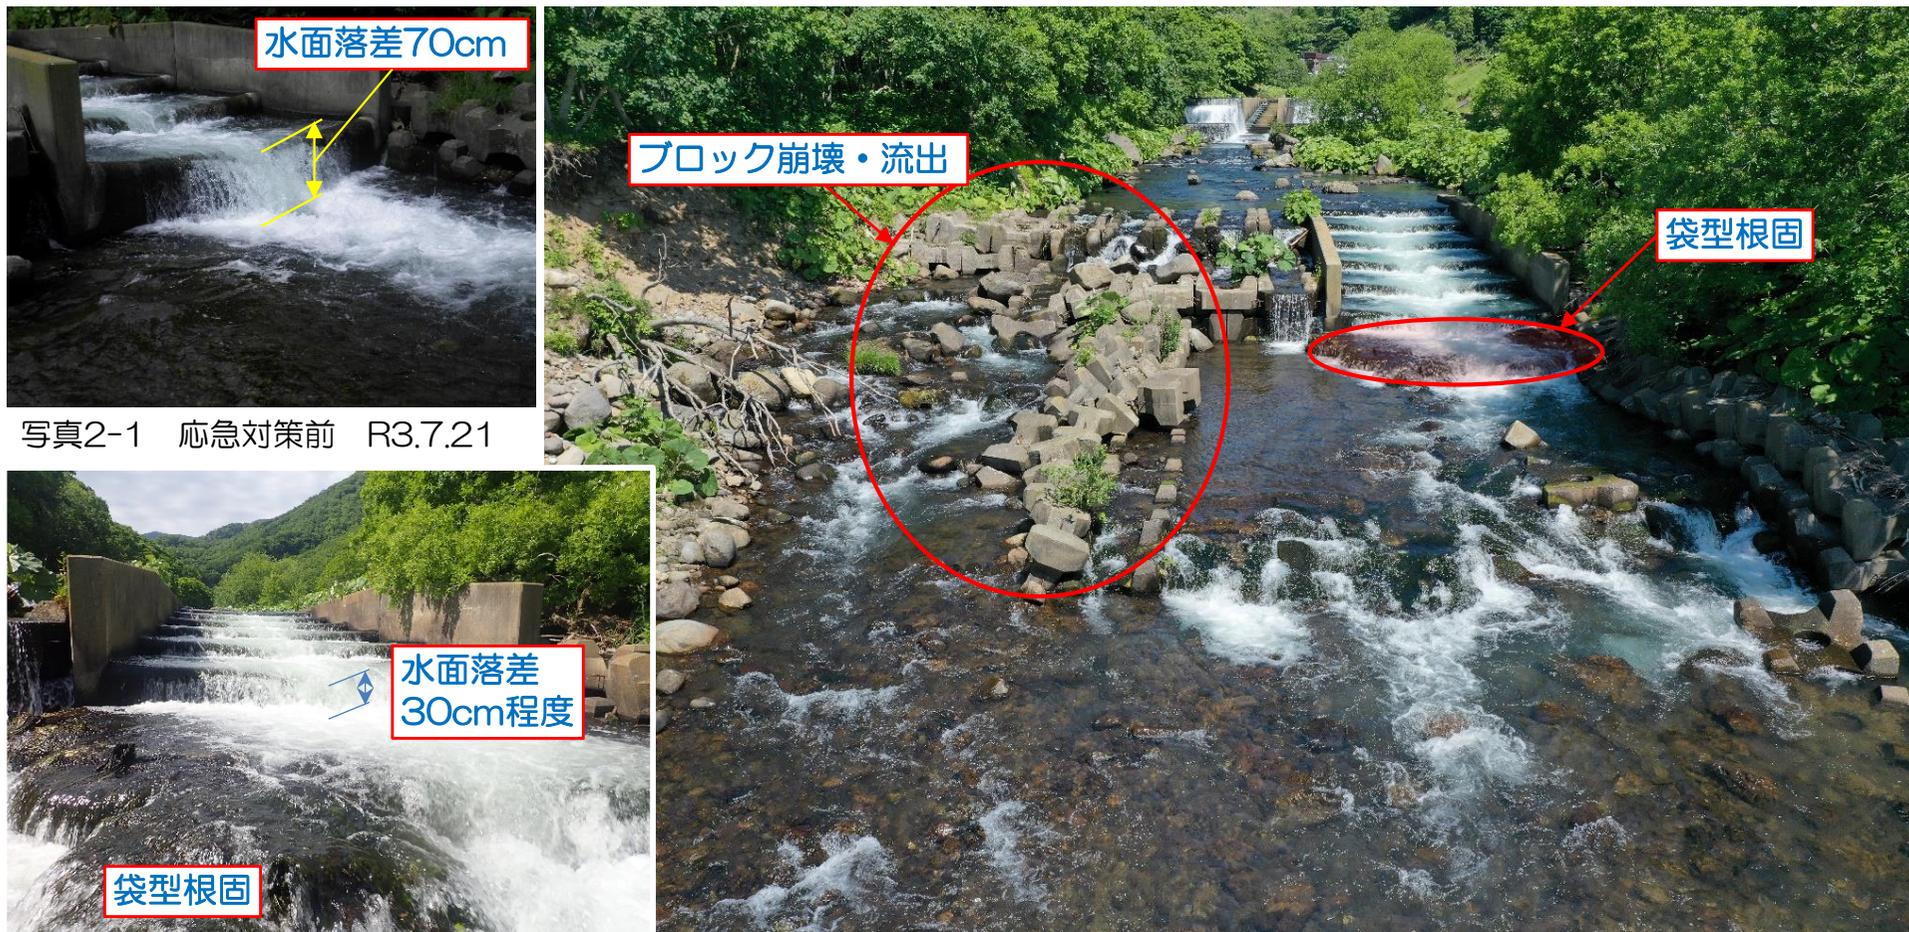
- 右岸側根固工に魚道の移動の連続性に乏しい。（出水時に遡上できるが、平常時に遡上経路が少ない）
- 床止工左岸の魚道工下流については、仮設応急処置として袋型根固により水面落差の緩和を図り、遡上改善対策を行っている。水面落差は概ね30cm程度となっており、産卵床調査等から遡上環境の改善に寄与していると思われるが、前回の会議において、恒久的な対策を優先して講じるべき…との指摘を受けている。

写真2-1 応急対策前 R3.7.21

写真2-2 5号床止工全景（応急対策後）

写真2-3 正面（応急対策後）

- 床止工(帯工) および魚道工の恒久的な対策として、施設全体の改築を検討する。
- 改修の方針として、既設の過去の改修経緯を踏まえ、遡上性を有した構造を図る。
- 改修済みの施設(帯工+魚道)の改善であることを鑑み、既設の施設を利用した改善を行う。
 - ①河床低下に対して既設魚道の下流に魚道を延伸する
 - ②河床低下に対して既設帯工の下流に斜路工を設置する

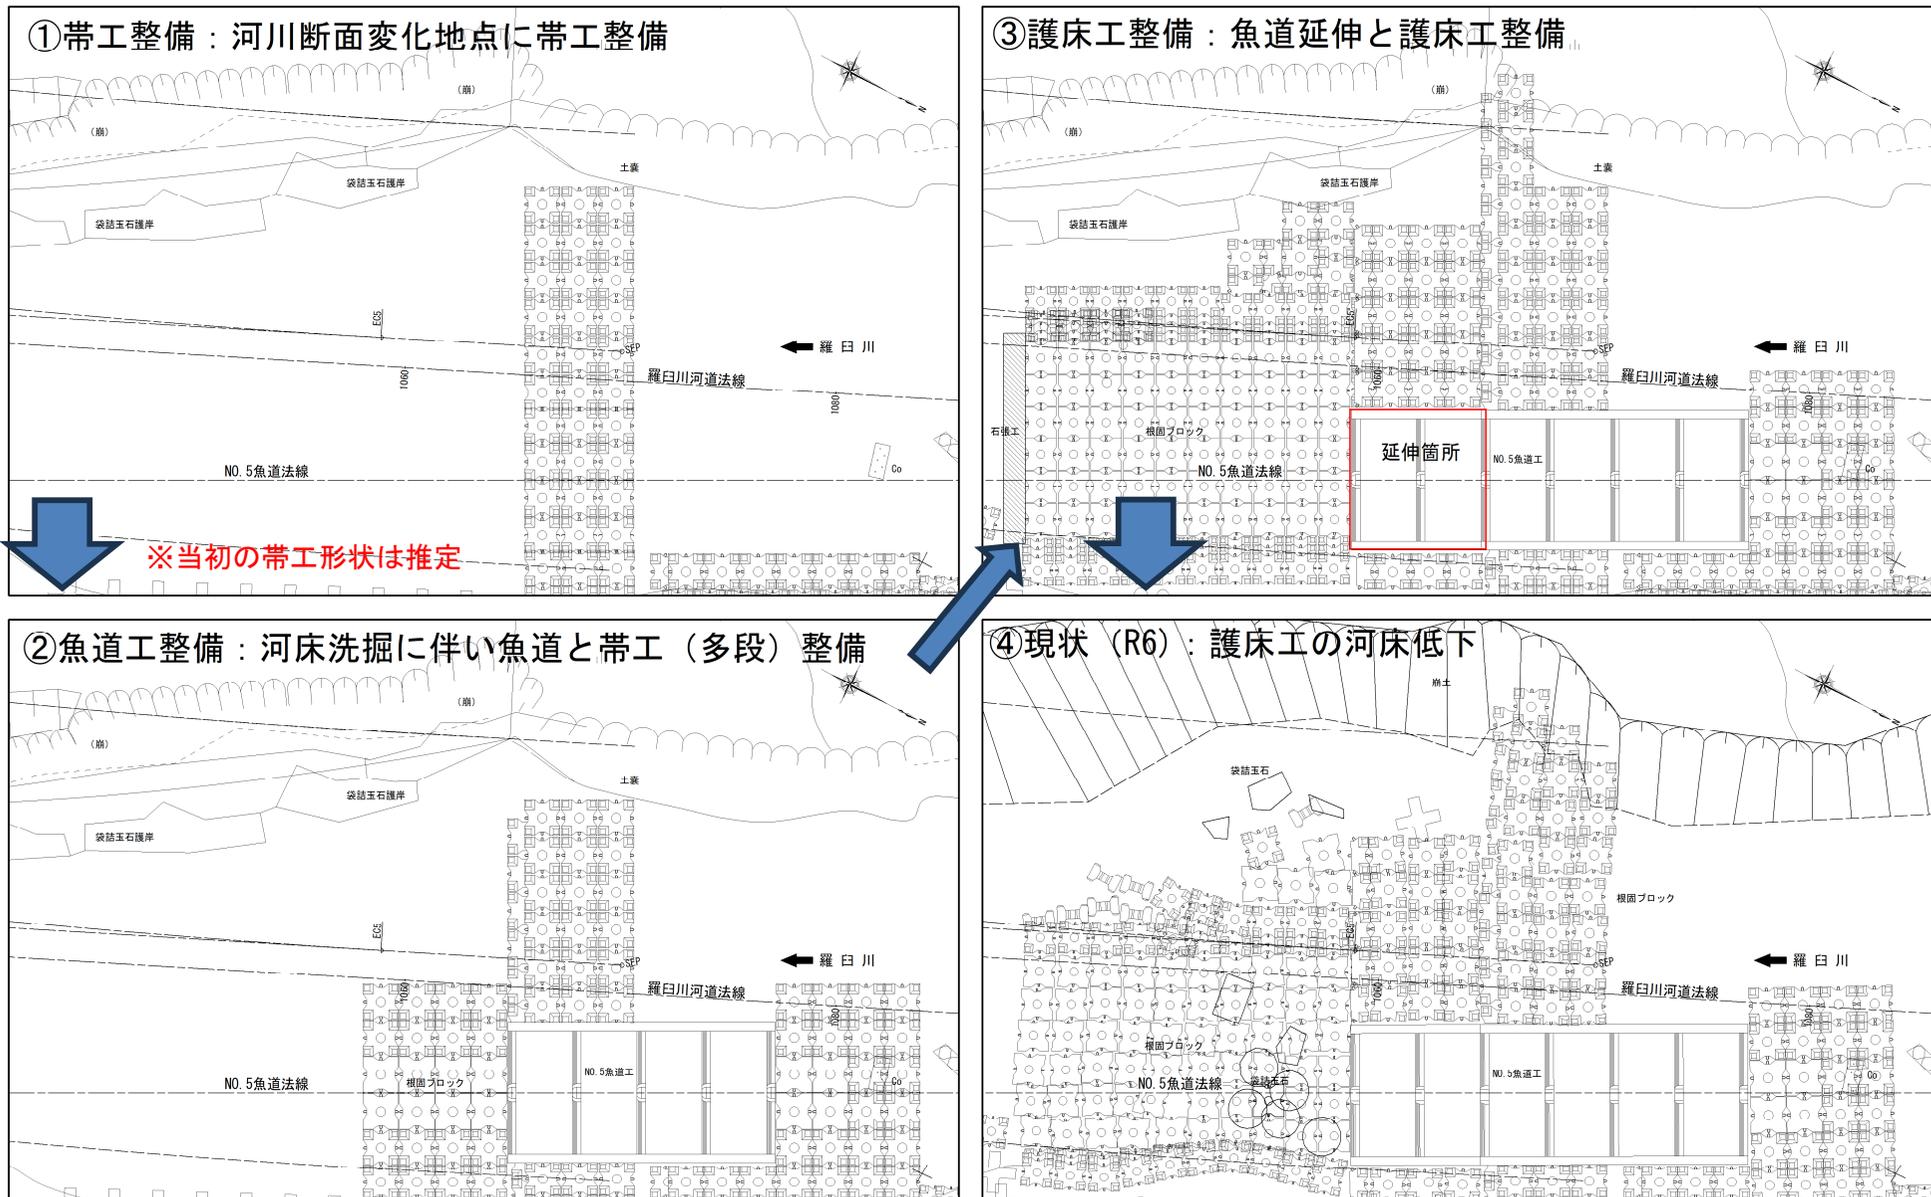
図2-1 改修経緯図

- ・ 砂防施設との分岐点に帯工を整備した。その後、河床低下より2回帯工を改良し現在に至る
