オツカバケ川治山ダム の改良について

林野庁北海道森林管理局
根釧東部森林管理署

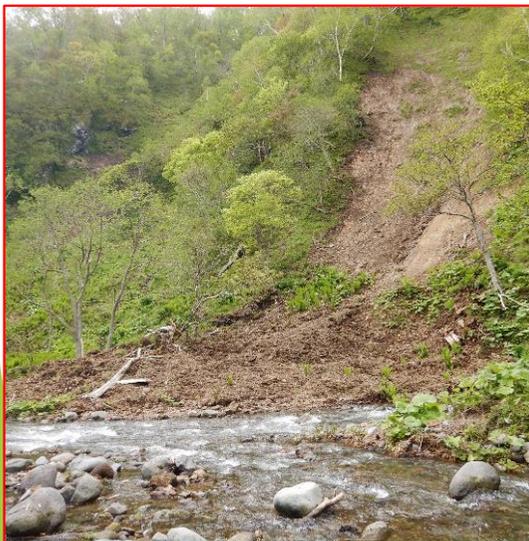
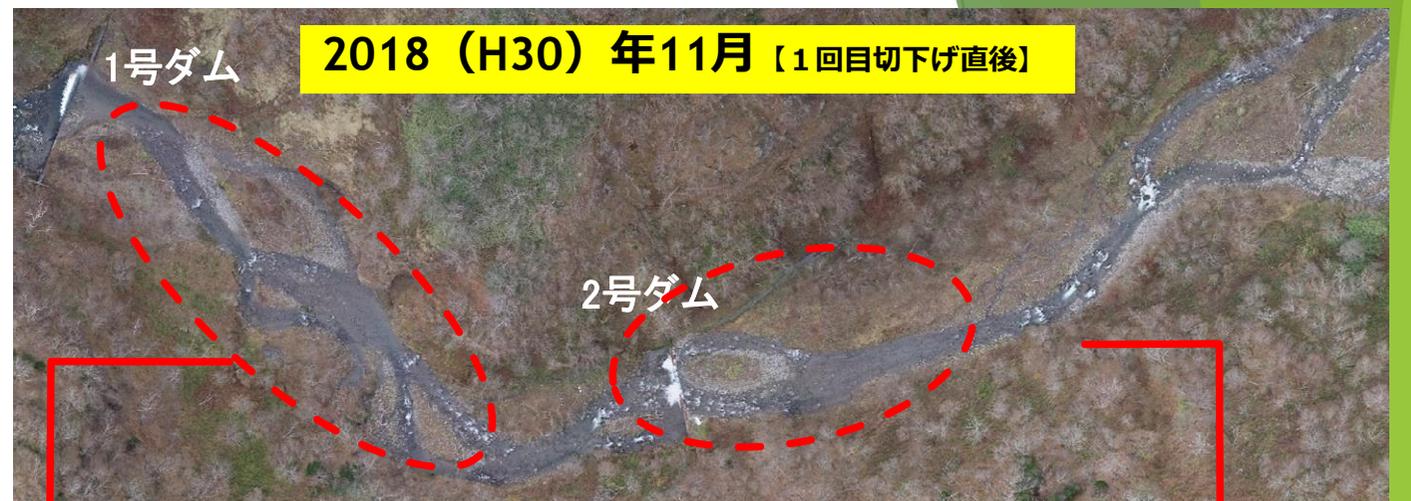
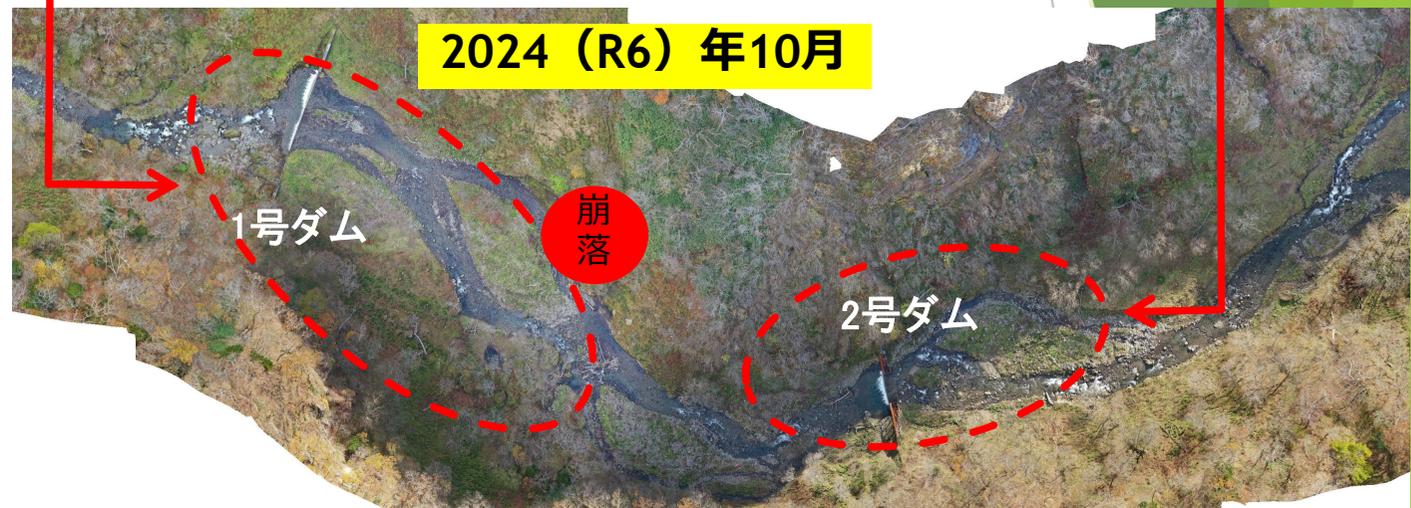
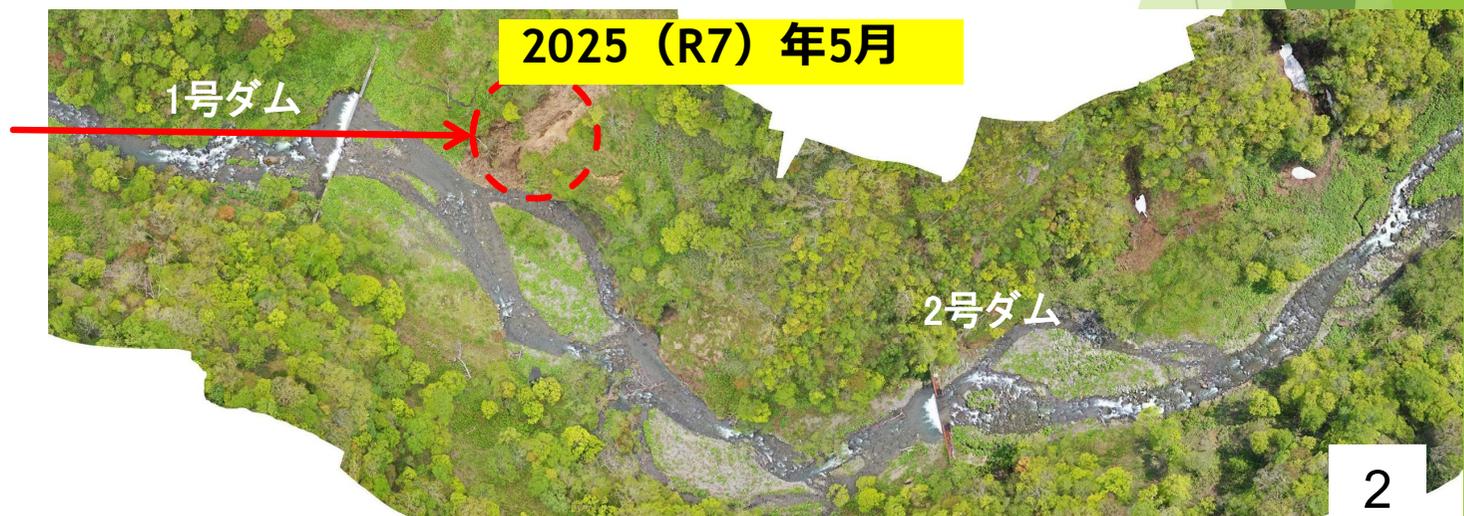
2号ダムから1号ダム 周辺の変化

2018(H30)年11月から2号ダム上流の堆積物の移動が確認され、2021(R3)年11月の局所豪雨により2号ダム周辺の河道が変化した。

2号ダム下流で崩落が確認されたが、大きな変化はない。崩落が徐々に進んでいる。

新たな崩壊が発生。

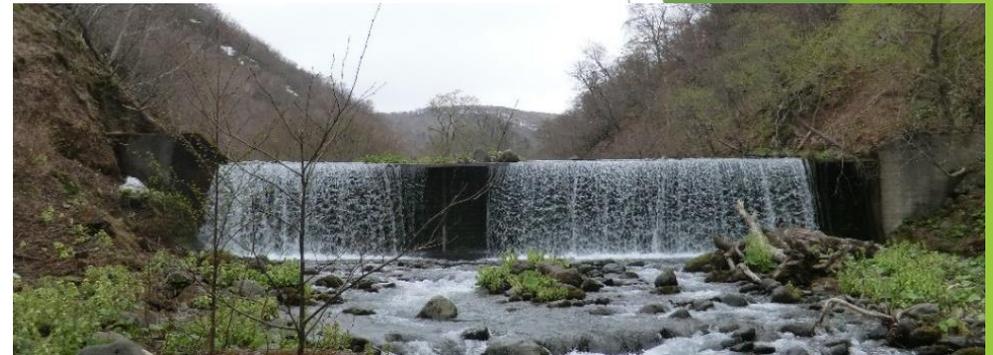
① 2017(H29)切下げ前

年度	切下げ回数	切下げ高
2017 (H29)	1回	約0.4m
2018 (H30)	3回 (累計4回)	約1.3m (累計約1.7m)
2019 (R1)	3回 (累計7回)	約1.3m (累計約3.0m)
2020 (R2)	2回 (累計9回)	約1.0m (累計約4.0m)

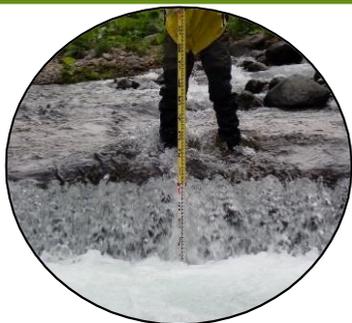
2024(R6)年5月23日撮影

深さ155cm
段差50cm

2号ダム直下の河床高は切下げ(2020(R2)年10月完了)後、上流からの大量の土砂移動がある程度落ち着いた2022年6月からの推移をみると36.34m~36.73mの間で変動しており、現在(2025(R7)年5月)は36.67mとなっている。

春先の融雪出水や夏季の増水により上流より土砂供給があると考えられ、2号ダム直下では土砂流出の影響により小規模な土砂の一時的堆積と洗堀がしばしば起きていると考えられる。

1号ダムを切り下げていくうえで、河床測量及び洗堀箇所経過観察が必要。

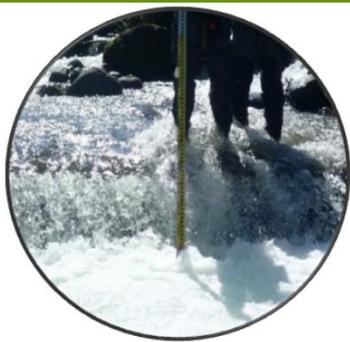
2025(R7)年5月27日撮影

深さ130cm
段差40cm

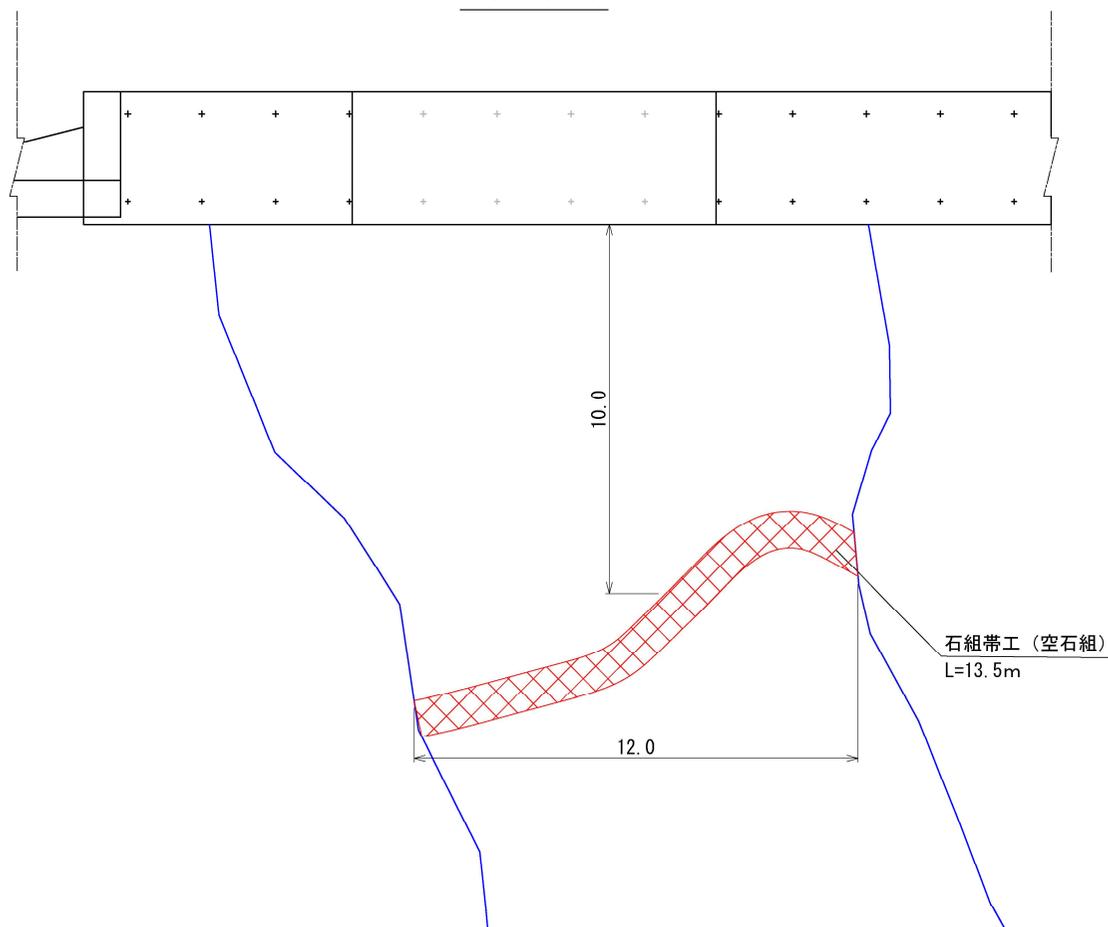
平面図

- 2024(R6)年に設置した石組帯工の延長は約13.5m

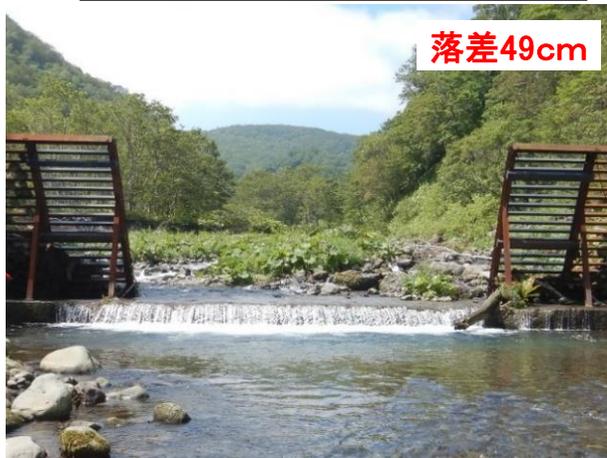
石組設置前(2024/8/3)

- 2024(R6)年8月3日に第2号ダム下流に石組帯工(空石組、2列程度)を試験的に設置
- プールの水面が13cm上昇して、落差が49cm→36cmとなった
- その後、8月23日(1時間最大19.5mm、合計66.5mm)、31日(1時間最大23.0mm、合計69.0mm)の豪雨により石組みの中央部分が崩れ、落差は36→50cmに戻った
- 使用した礫のサイズが小さく、石組の列が少なかったため石組が流出したと考えられる、次回(R7予定)は列を倍程度にできると良いと思われる。

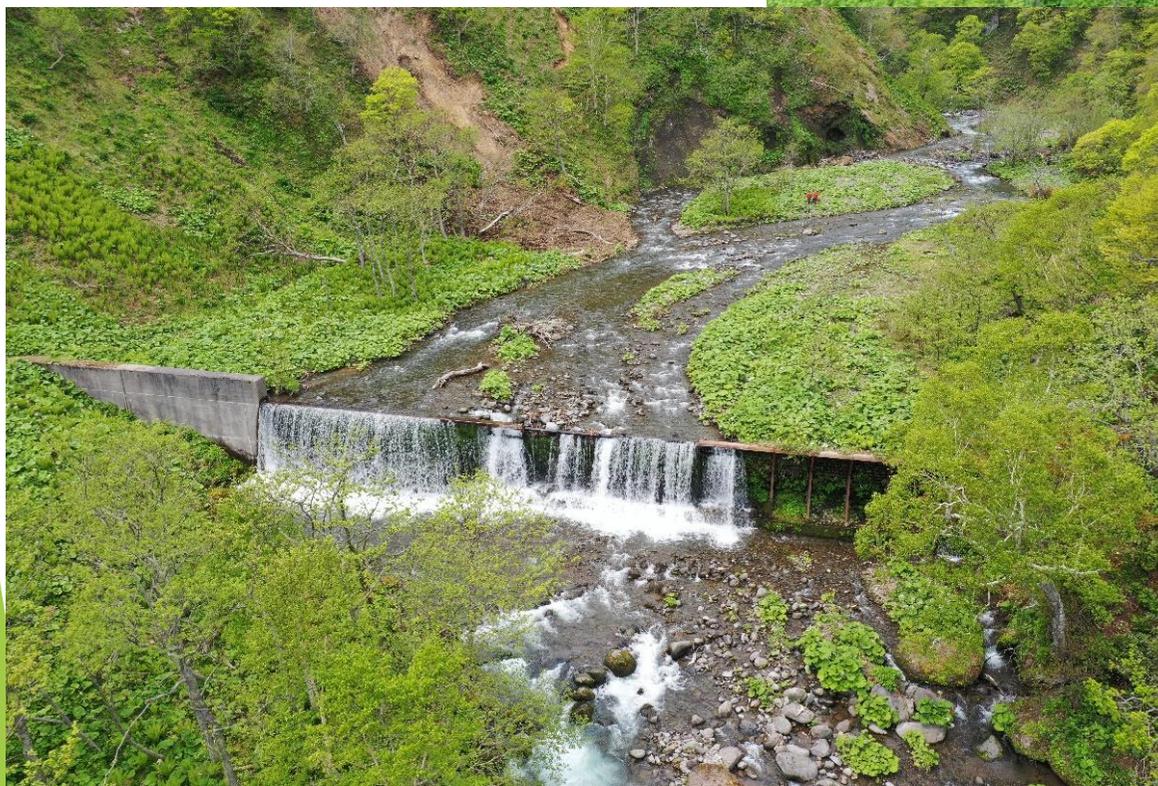
1回目切り下げ後

- 切下位置は、下流部中心より左岸側
(巨岩の右岸側に誘導する)
- 2025(R7)年1月に切深35cmで1回目の切下げ実施
- スリット幅は約10m(9.85m)
- 基礎部の段差72cm
