# オツカバケ川治山ダム の改良について

林野庁北海道森林管理局  
根釧東部森林管理署

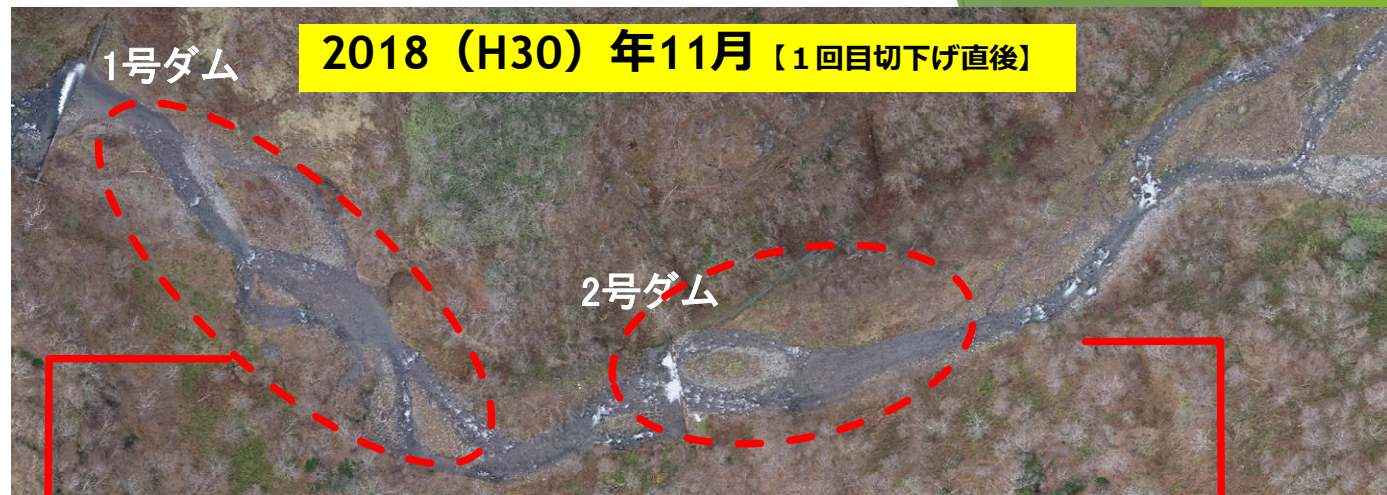
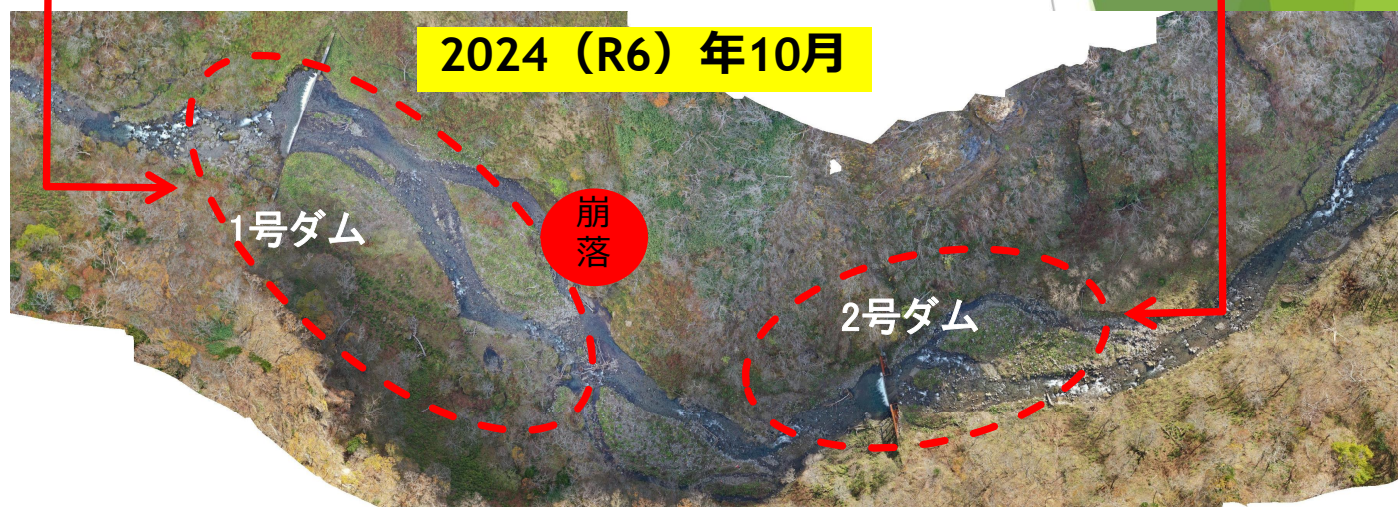
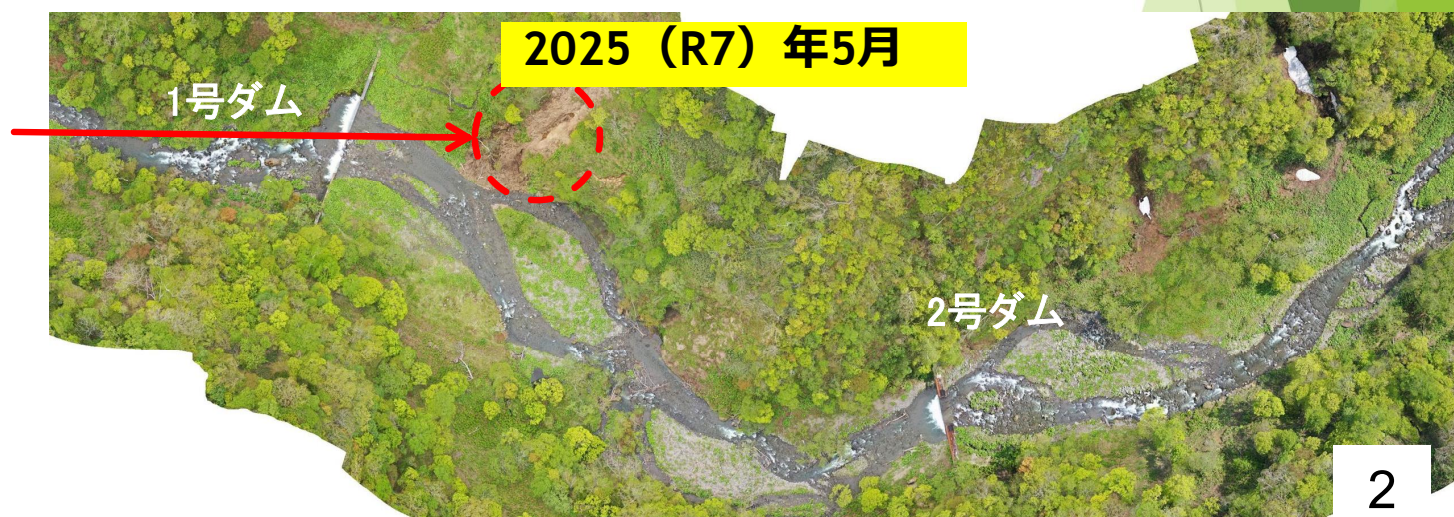
## 2号ダムから1号ダム 周辺の変化

2018(H30)年11月から2号ダム  
上流の堆積物の移動が確認され、  
2021(R3)年11月の局所豪雨により  
2号ダム周辺の河道が変化した。

2号ダム下流で崩落が確認され  
たが、大きな変化はない。  
崩落が徐々に進んでいる。

新たな崩壊が発生。

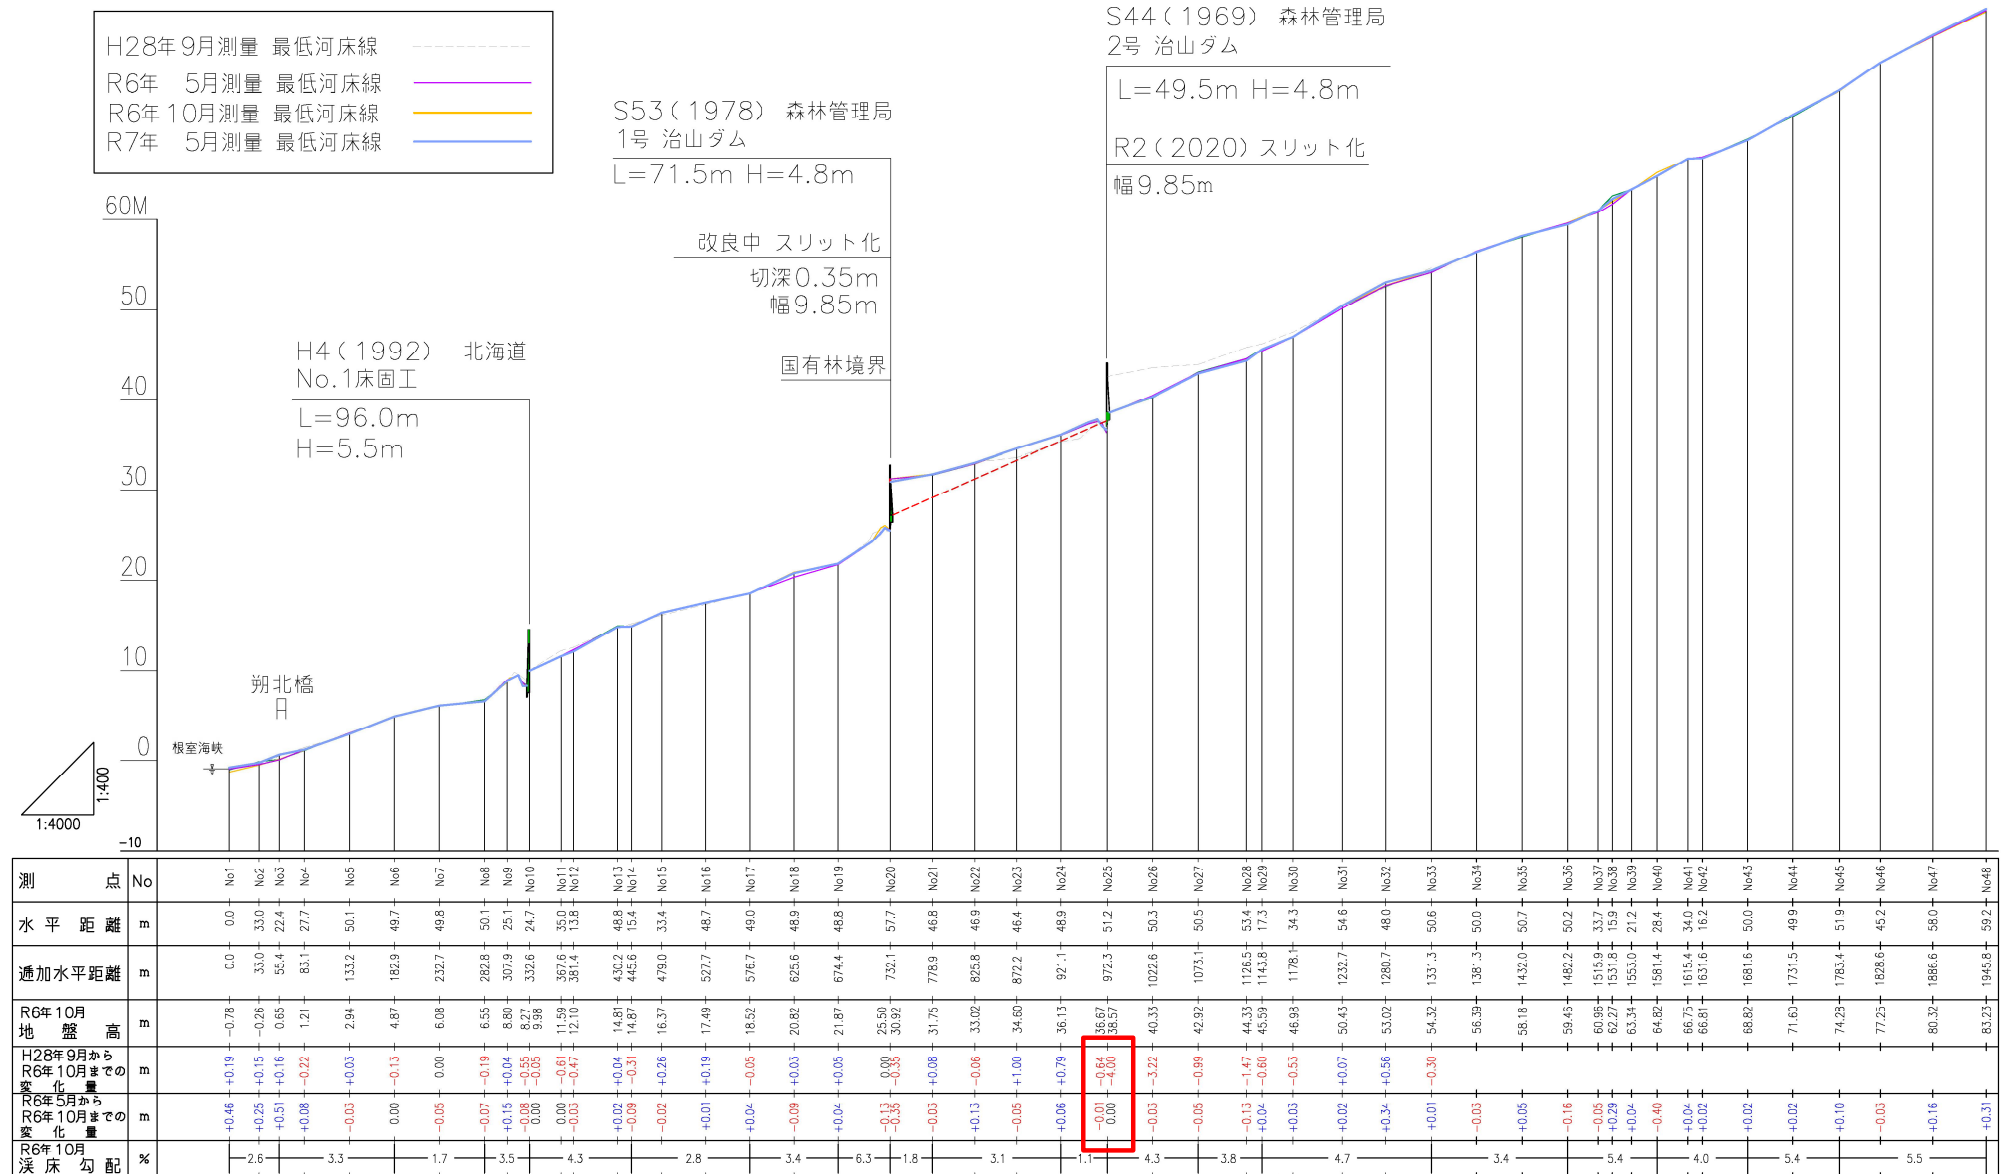
# 2025(R7)年5月縦断面図

↑ 2号ダム直下が洗堀。

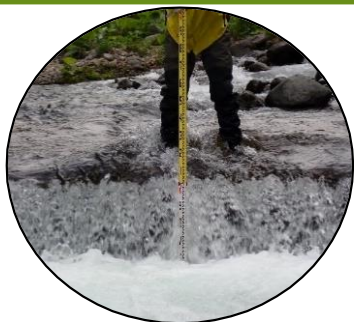
2024(R6)年5月23日撮影

深さ 1 5 5 cm  
段差 5 0 cm

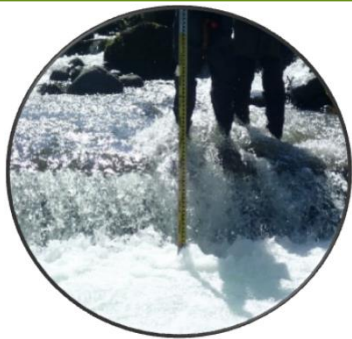
2025(R7)年5月27日撮影

深さ 1 3 0 cm  
段差 4 0 cm

2号ダム直下の河床高は切下げ(2020(R2)年10月完了)後、上流からの大量の土砂移動がある程度落ち着いた2022年6月からの推移をみると36.34m~36.73mの間で変動しており、現在(2025(R7)年5月)は36.67mとなっている。

春先の融雪出水や夏季の増水により上流より土砂供給があると考えられ、2号ダム直下では土砂流出の影響により小規模な土砂の一時的堆積と洗堀がしばしば起きていると考えられる。

1号ダムを切り下げていくうえで、河床測量及び洗堀箇所の経過観察が必要。

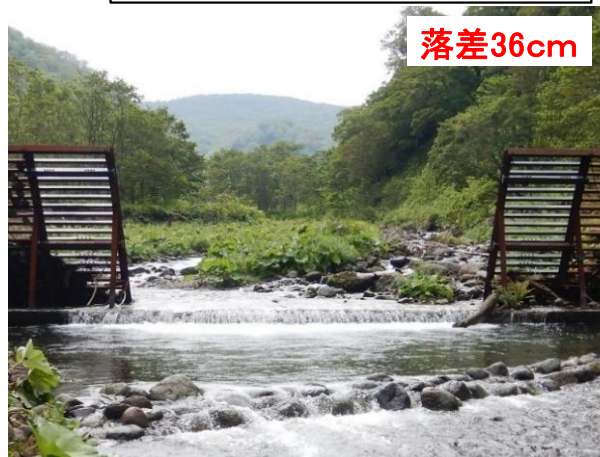
石組設置後(2024/8/3)

- 2024(R6)年8月3日に第2号ダム下流に石組帯工(空石組、2列程度)を試験的に設置
- プールの水面が13cm上昇して、落差が49cm→36cmとなった
- その後、8月23日(1時間最大19.5mm、合計66.5mm)、31日(1時間最大23.0mm、合計69.0mm)の豪雨により石組みの中央部分が崩れ、落差は36→50cmに戻った
- 使用した礫のサイズが小さく、石組の列が少なかったため石組が流出したと考えられる、次回(R7予定)は列を倍程度にできると良いと思われる。

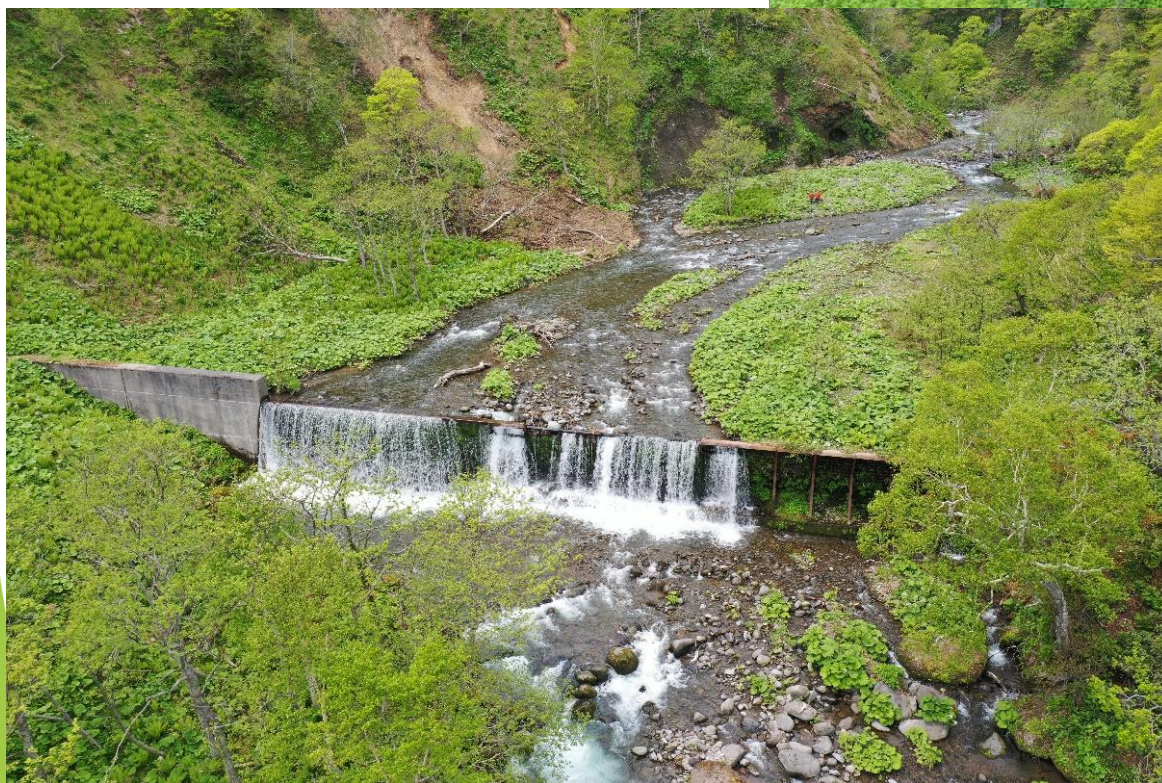
1回目切り下げ後

- 切下位置は、下流部中心より左岸側  
(巨岩の右岸側に誘導する)
- 2025(R7)年1月に切深35cmで1回目の切下げ実施
- スリット幅は約10m(9.85m)
- 基礎部の段差72cm
