ルシヤ川河床路の状況について

林野庁北海道森林管理局
網走南部森林管理署

2025 (R7) /7/1 ルシャ川河床路全景

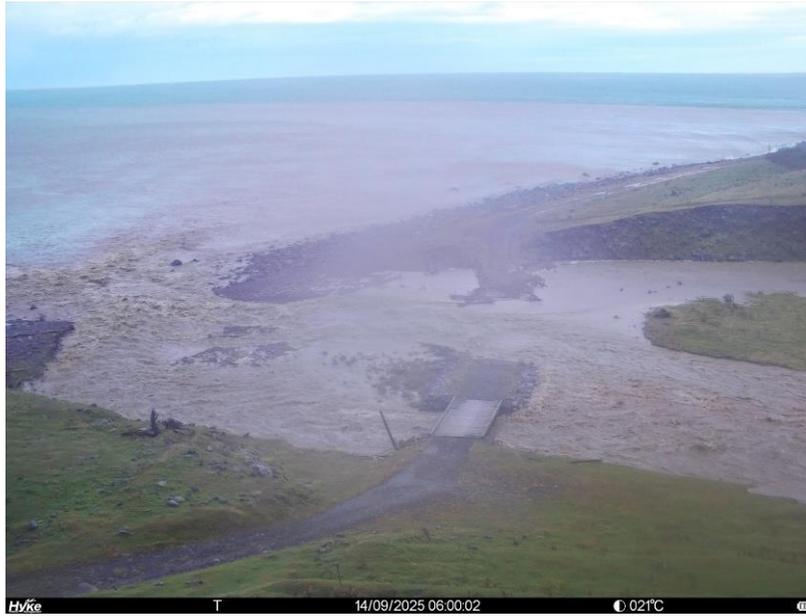
① 2025年9月14日6時：増水が起きて河床路を越流

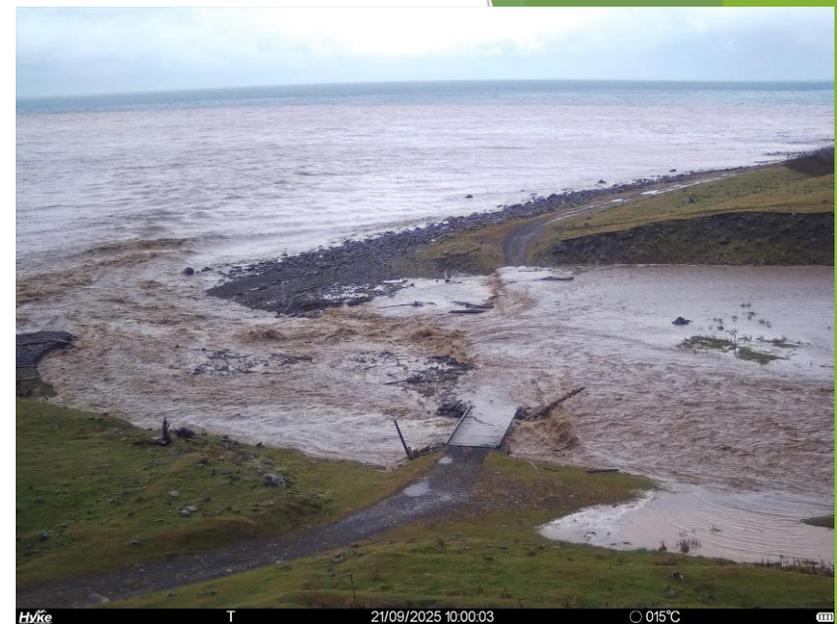
② 2025年9月21日10時：増水が起きて河床路を越流

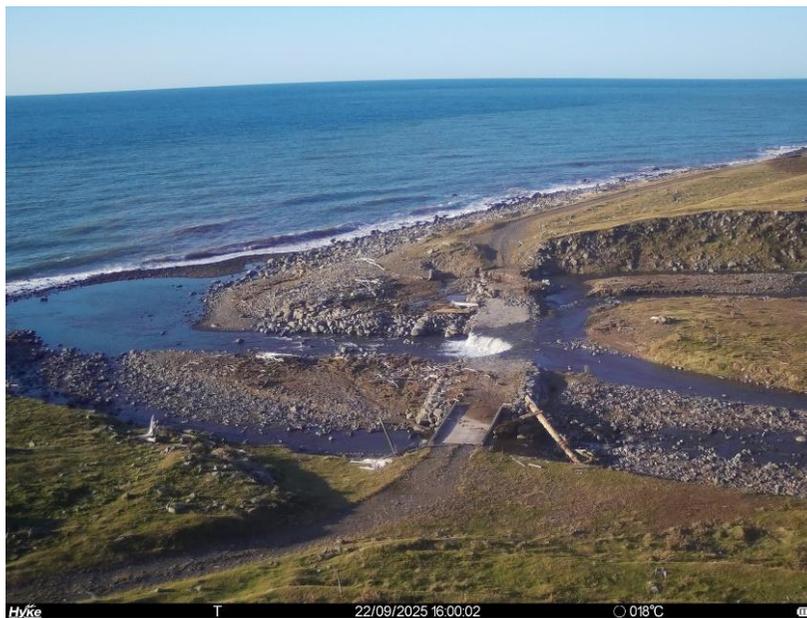
③ 2025年9月22日：増水の1日後の状況

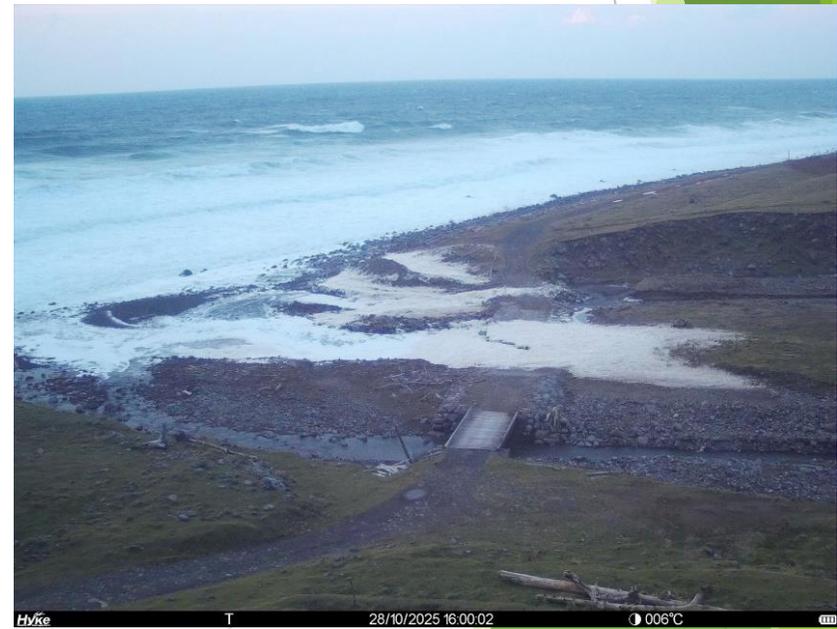
④ 2025年10月28日16時：海からの越波発生

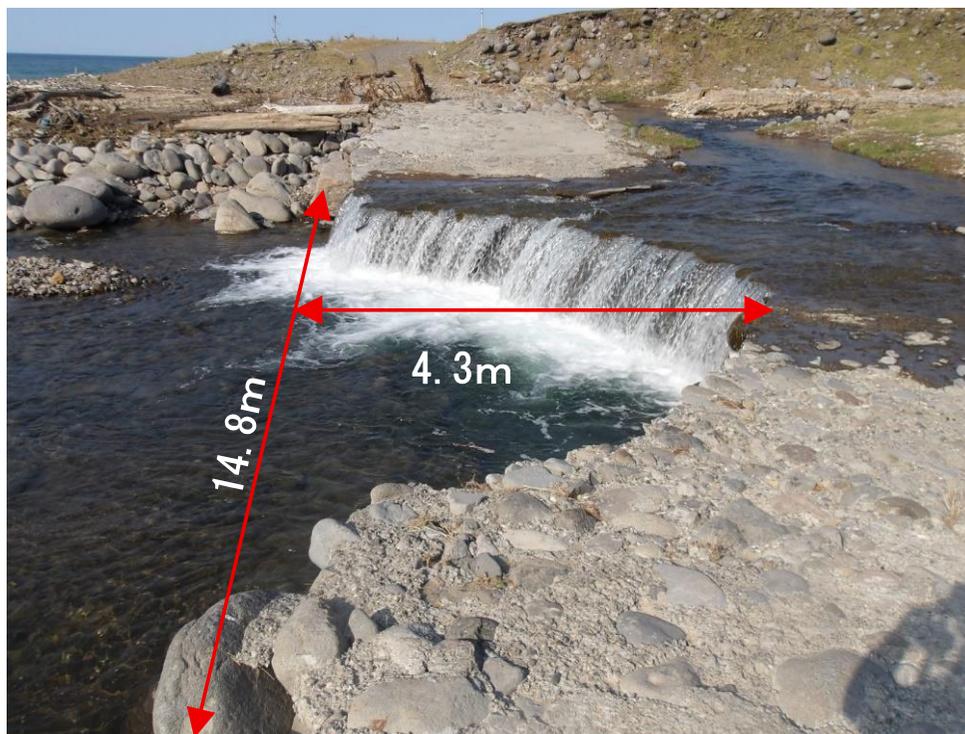
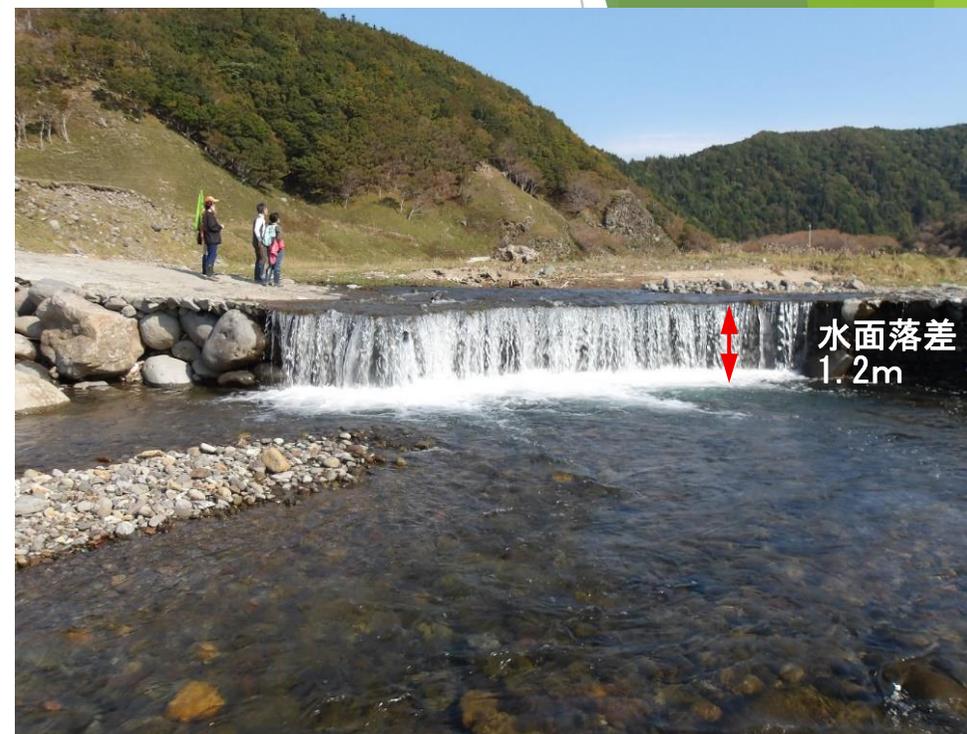
2025 (R7) /10/3 ルシヤ川河床路中央部決壊状況

被災延長 約14.8m
被災幅員 約 4.3m

水面落差 約1.2m

◎2025 (R7) /9/14・9/21の大雨の増水により河床路を越流後、一部決壊した。

◎サケ科魚類の遡上及び知床漁業生産組合通行のため、現地の既設コルゲートパイプを利用した遡上経路を確保し、河床路上流側に迂回路を作設する。

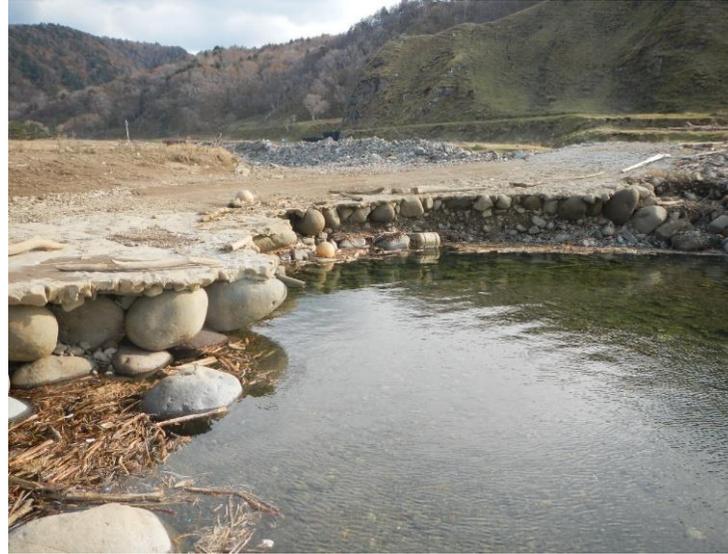
① 河床路一部決壊(下流側)

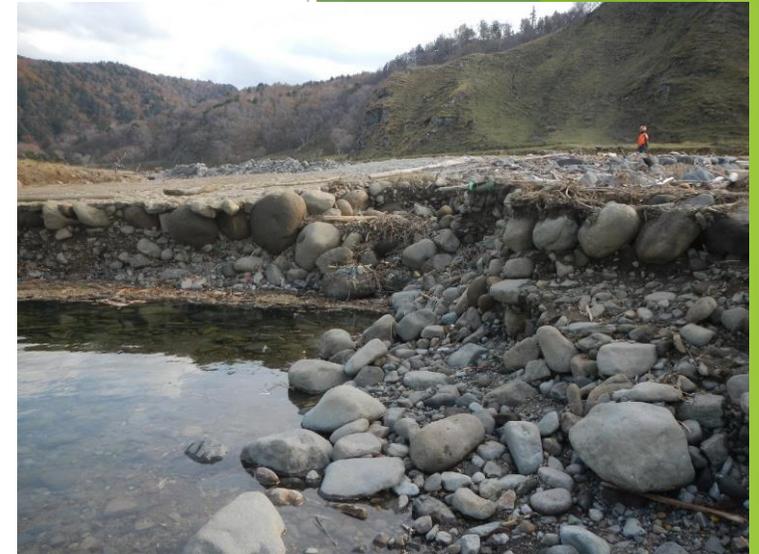
② 河床路一部決壊(下流側)

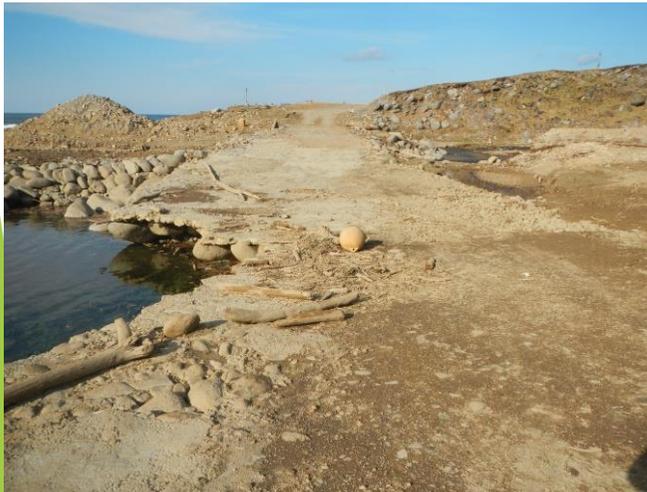
③ 知床漁業生産組合通行のため迂回路作設

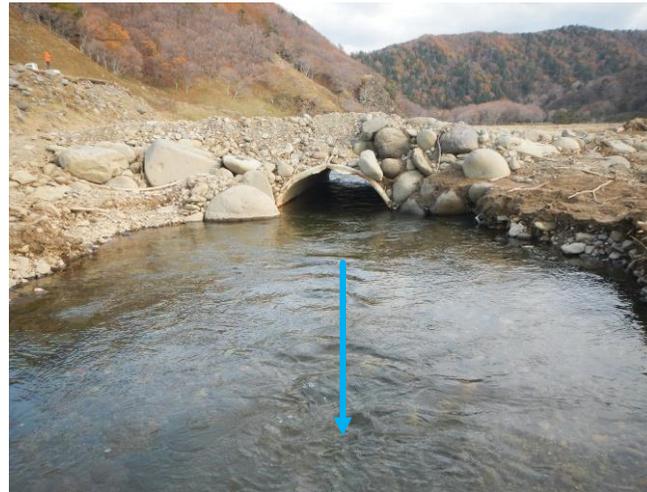
④ 既設コルゲートパイプを設置し通水(下流側)

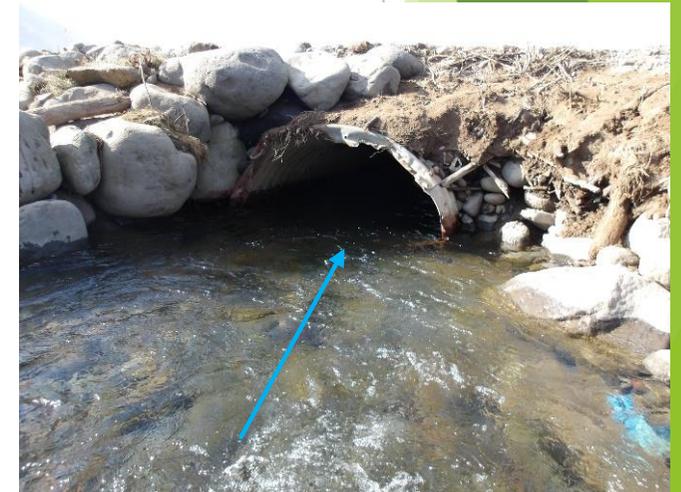
⑤ 既設コルゲートパイプを設置し通水(上流側)

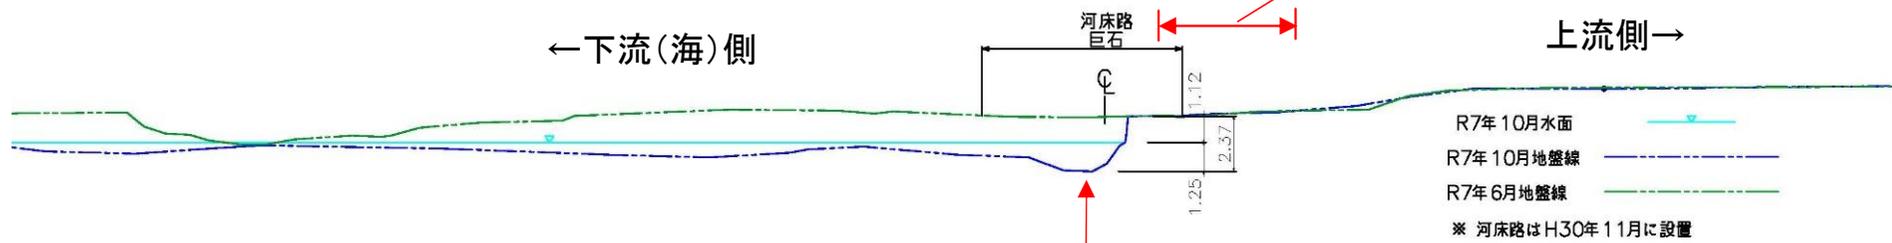
R12の横断図

最も深く決壊した測点R12で落差2.37m(水面までの落差1.12m+水深1.25m)となっている

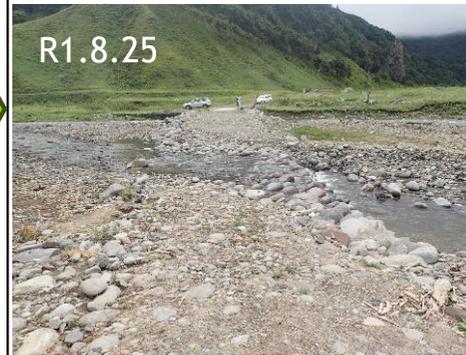
- 8月23日
河床路表面の間詰土砂の流出 (Q=7.9m³/s)

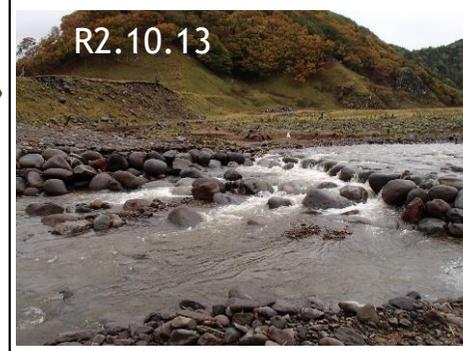
- 10月13日
河床路の路体の一部が破損 (Q=11.5m³/s)

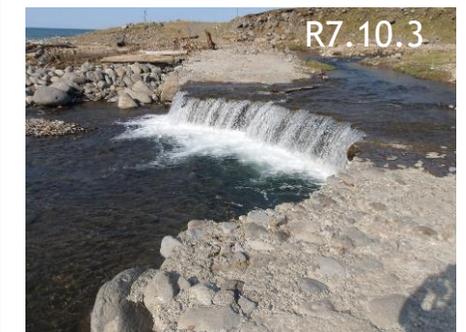
- 9月14日
増水 (Q=23.6m³/s) が発生するが、河床路の路体に破損なし
- 9月21日
河床路の路体の一部が破損 (Q=32.7m³/s)

- ・ルシャ川河床路まで保安林管理道の維持修繕を行う。
- ・原形復旧（路面はコンクリートによる間詰）を基本として河床路下流側に石組を施工しますが、融雪後の現地状況により施工延長含め、令和8年度第1回河川工作物AP会議現地検討後、現地施工を行いたい。
