# 令和7年度(2025年度) 第2回 河川工作物AP会議 羅臼川におけるモニタリング調査について

令和8年1月27日

北海道釧路総合振興局釧路建設管理部

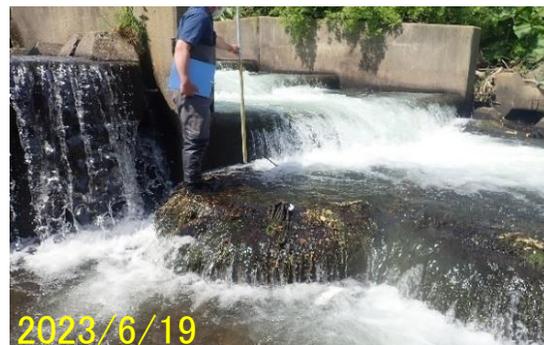
R4（2022）年度に設置した袋型根固による魚道部の水面落差低減対応について、WEBカメラによる監視を実施

水面落差 0.7→0.3mに低減

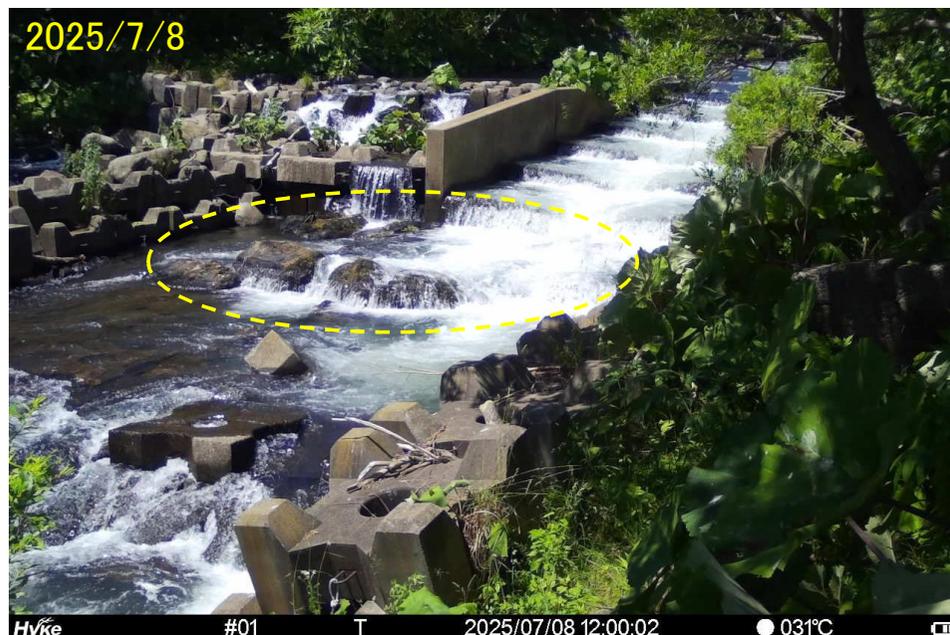
### ◆監視状況（2025年遡上期前）

2022～2025年度の遡上機能改善に寄与

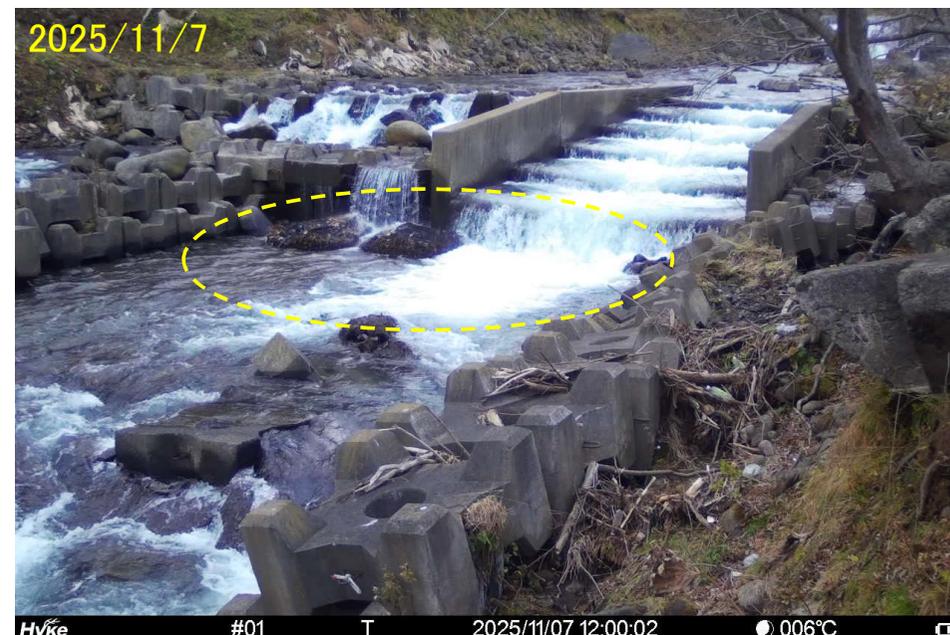
### ◆監視状況（2025年遡上期終盤）

2025年度11月の出水により袋型根固が流出

⇒水面落差が約70cmに拡大

⇒今冬に袋型根固を補修し、次年度以降も監視を継続

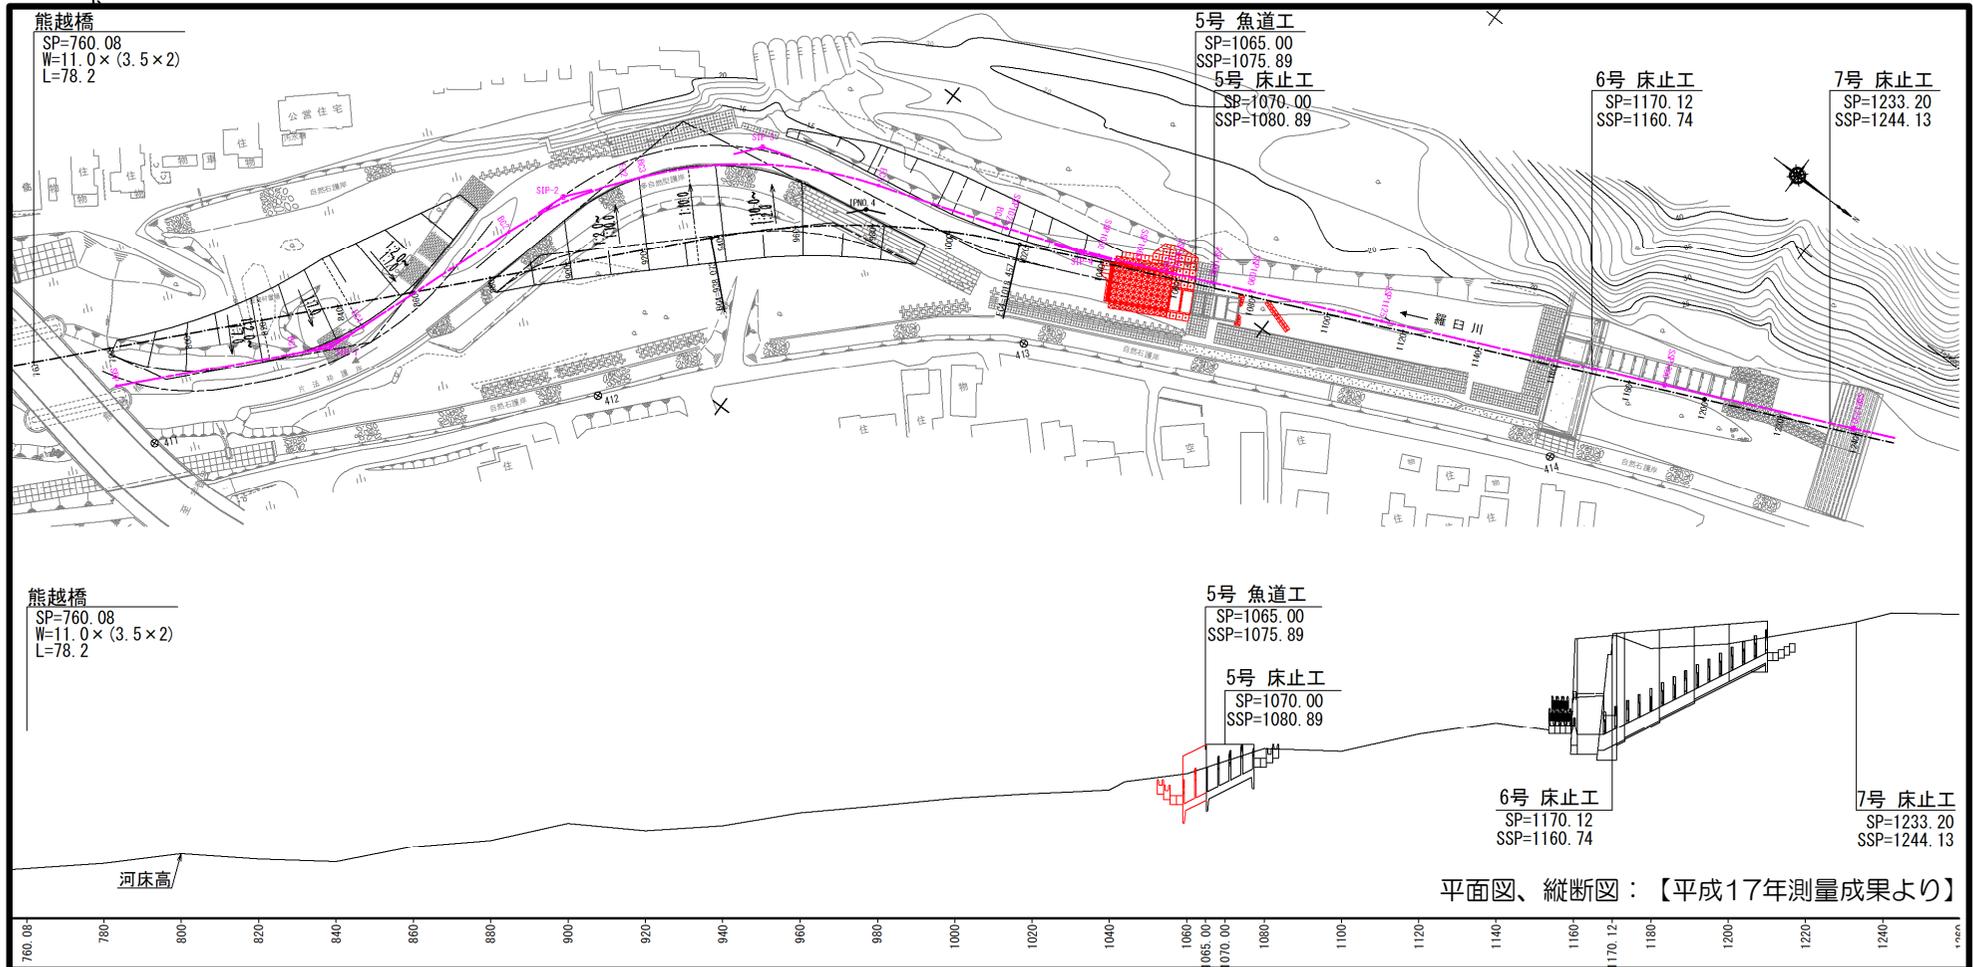
図2-4 改修経緯縦平面図 (3/4)

- 平成19年 河床低下により5号床止工魚道工を延伸および護床工追加整備する。

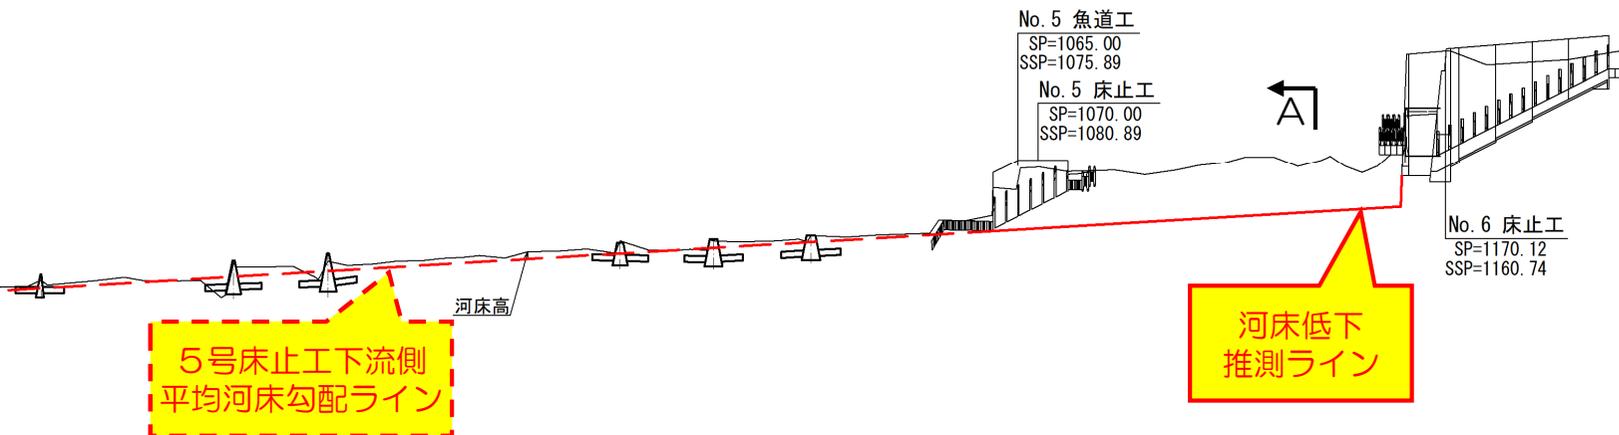
図2-6 縦断面図 (5号床止工が無い場合の洗掘想定)

5号床止工が無い場合、6号床止工の下流側において河床低下が発生し、魚類の遡上障害となることが推測される。また、左岸側の護岸の維持が困難となる。背後には住宅が近接しているため、5号床止工撤去は上流への影響が大きいと考えられる。

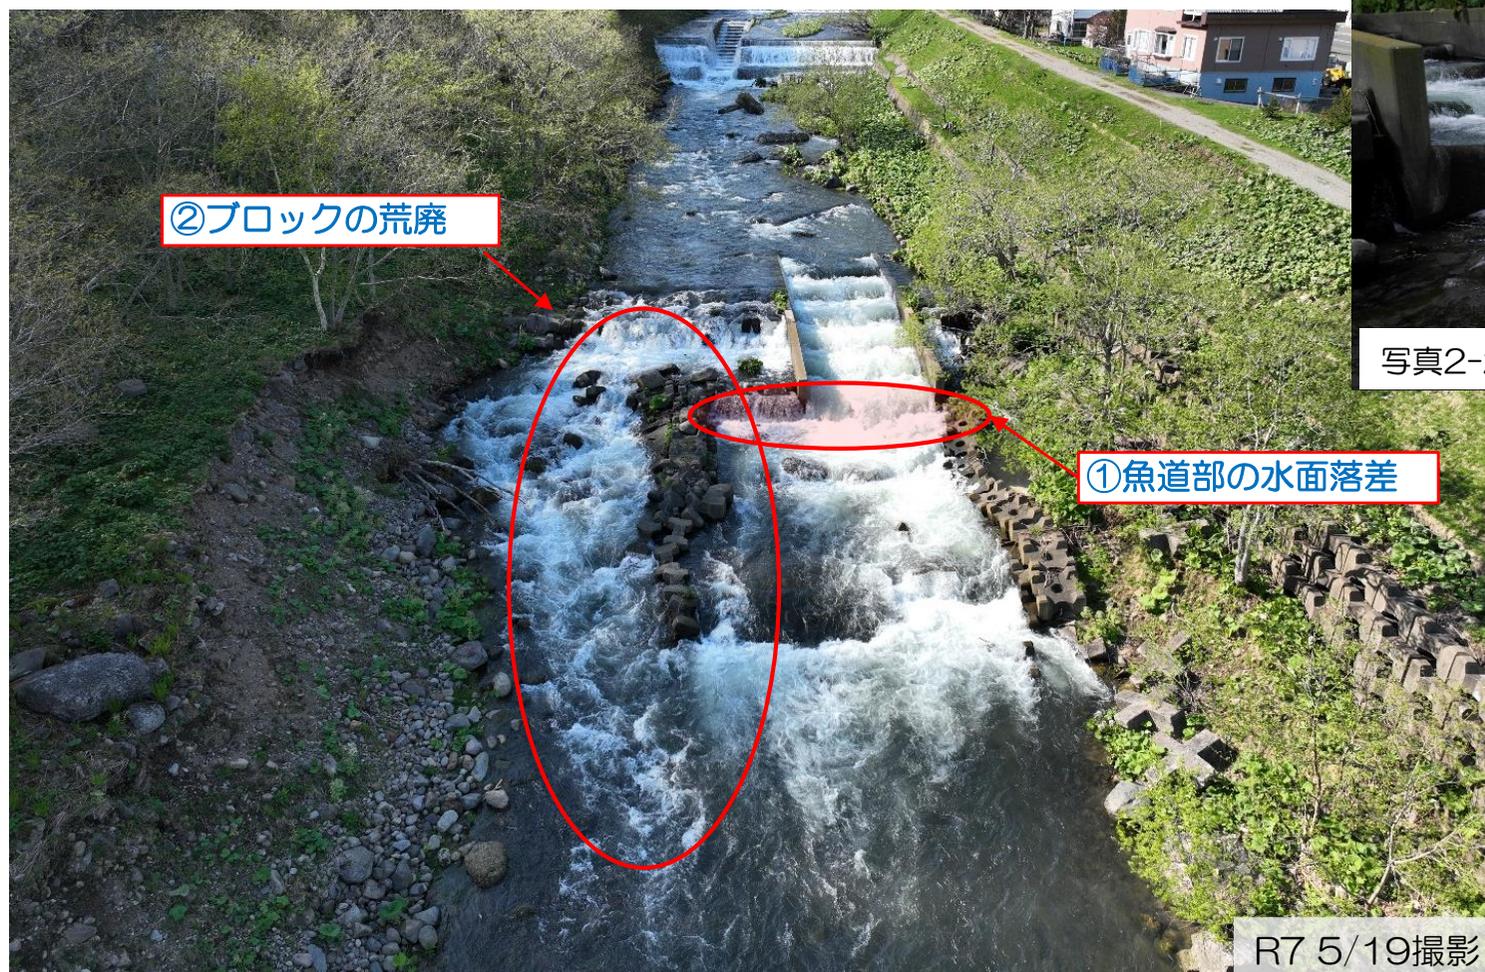
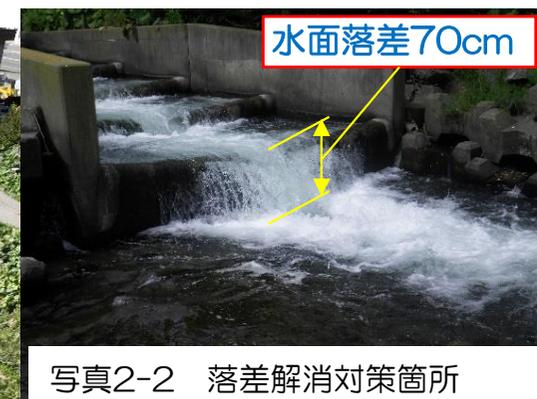
写真2-3 5号床止工全景

5号床止工については、上流側への河床低下抑制に寄与していると考えられる。  
一方で、現行の5号床止工には、魚道部の水面落差やブロックの荒廃といった課題がある。  
(写真2-3 ①~②参照)。

今後も魚類の産卵床モニタリングを継続しつつ、5号床止工にどのような対応（対策）を講じるべきか、助言をいただきながら検討を進めたい。
