河川別検討事項等

9月19日(火)

アイドマリ川・オショロッコ川・ショウジ川・チエンベツ川

河川工作物リスト

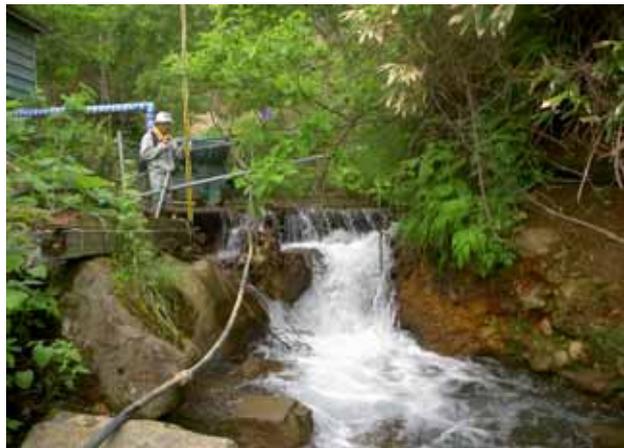
| No： 追1 | 設置年度： | 工種： 取水堰（木板） | 流域面積 (ha)： 361 |
| 堤長 (m)： | 堤高 (m)： | 落差 (m)： 0.82 | 越流水深 (m)： 0.10 |
| ゲ-ル状況（水深・幅×長さ (m)）： 0.37 ・ 1.5×0.8 | | 調査年月日： H18,7,4 | |

下流より望む。

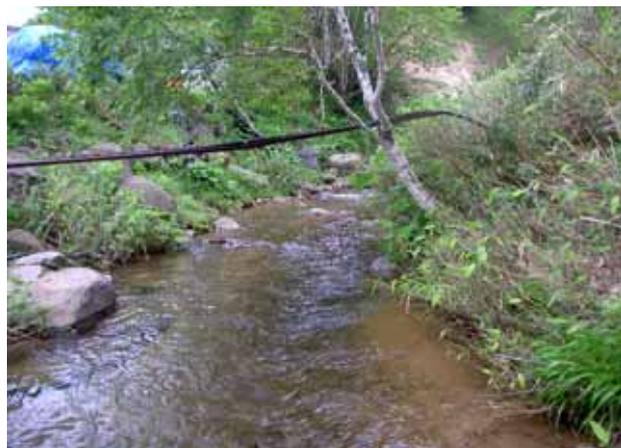
上流の土砂堆砂状況。

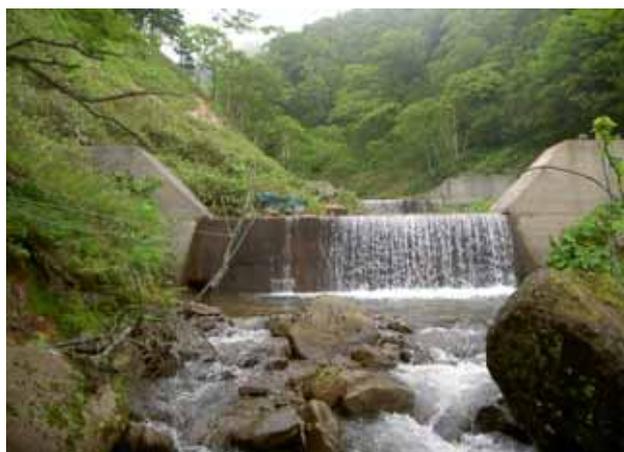
| No： 1 | 設置年度： 1988年（S63） | 工種： 谷止工 | 流域面積 (ha)： 360 |
| 堤長 (m)： 23.0 | 堤高 (m)： 3.0 | 落差 (m)： 1.91 | 越流水深 (m)： 0.05 |
| ゲ-ル状況（水深・幅×長さ (m)）： 0.65 ・ 7.0×3.0 | | 調査年月日： H18,7,4 | |

下流より望む。

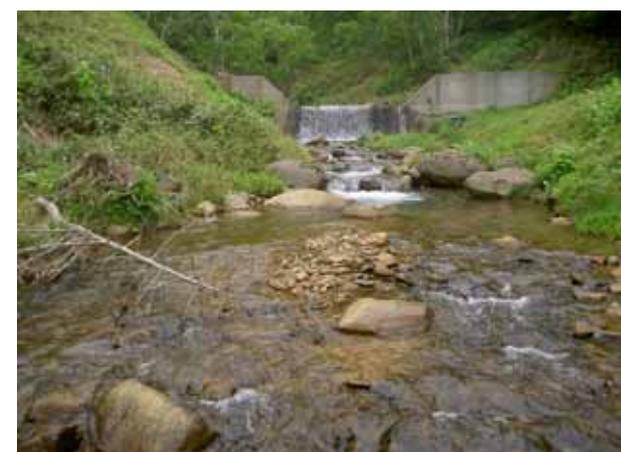
上流の土砂堆砂状況。

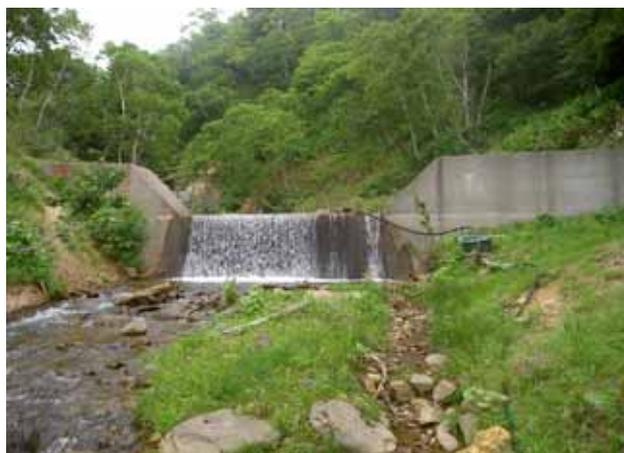
| No： 2 | 設置年度： 1988年（S63） | 工種： 谷止工 | 流域面積 (ha)： 359 |
| 堤長 (m)： 28.0 | 堤高 (m)： 4.5 | 落差 (m)： 2.08 | 越流水深 (m)： 0.04 |
| ゲ-ル状況（水深・幅×長さ (m)）： 0.94 ・ 7.0×2.5 | | 調査年月日： H18,7,4 | |

下流より望む。

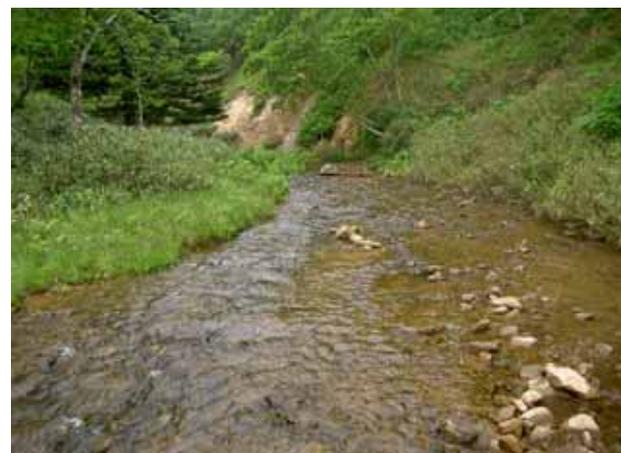
上流の土砂堆砂状況。

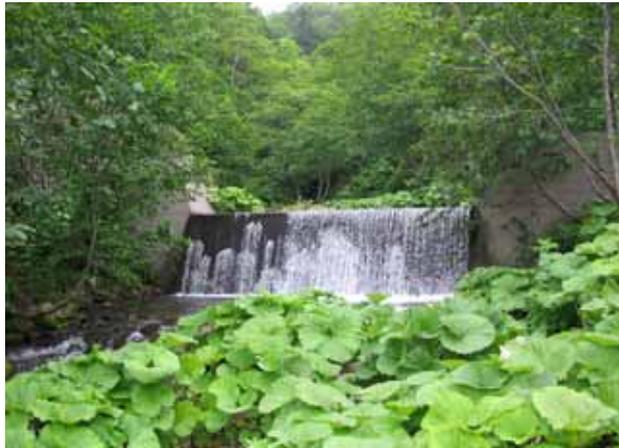
| No： | 1 | 設置年度： | 1988年(S63) | 工種： | 床固工 |
| 堤長(m)： | 26.0 | 堤高(m)： | 4.5 | 落差(m)： | 2.34 |
| ゲ-ル状況(水深・幅×長さ(m))： | 0.68 ・ 9.0×3.0 | | | 調査年月日： | H18,7,5 |

下流より望む。

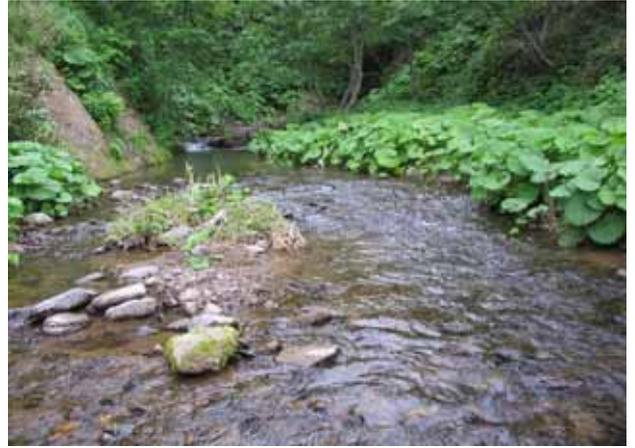
上流の土砂堆砂状況。

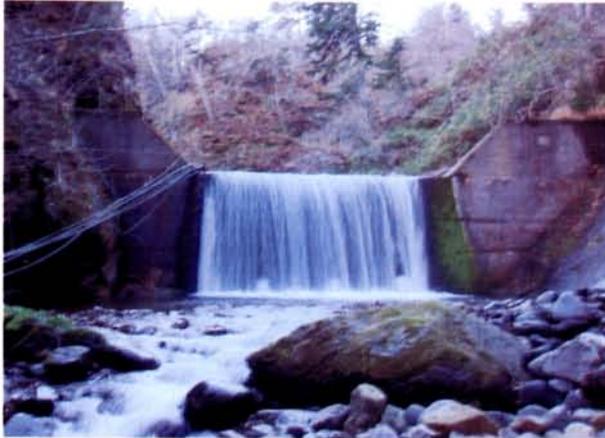
| No： | 1 | 設置年度： | 1969年 | 工種： | NO.1床固工 |
| 堤長(m)： | 20.5 | 堤高(m)： | 4.5 | 落差(m)： | 3.70 |
| ブ-状況（水深・幅×長さ(m)）： | 0.9 ・11.0×5.0 | | 調査年月日： | H18, 7, 4 | |

下流より望む。

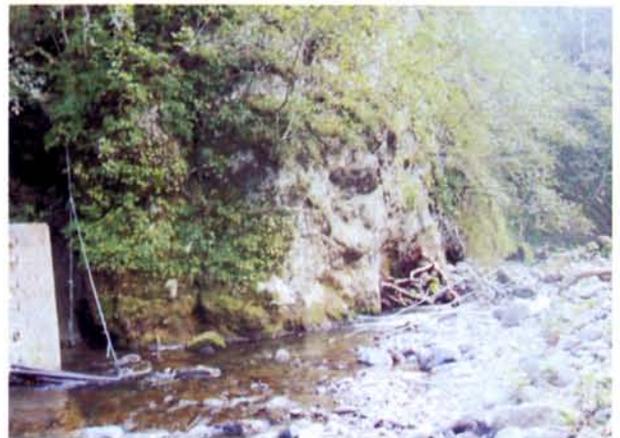
上流の土砂堆積状況。

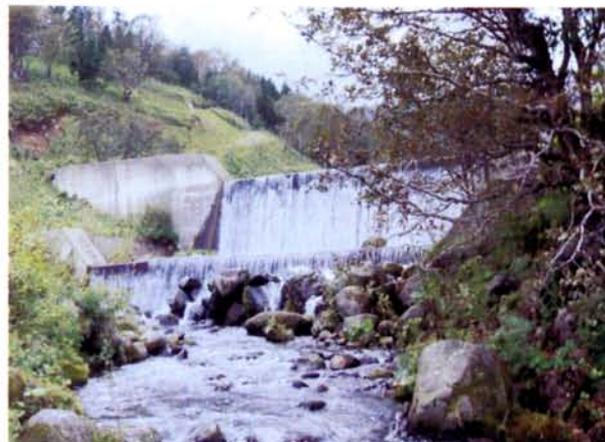
| No： | 1 | 設置年度： | 1987年 | 工種： | NO.1谷止工 |
| 堤長(m)： | 50.5 | 堤高(m)： | 6.0 | 本堤落差：3.4 | 前堤落差：2.2 |
| 本堤ブ-状況（水深・幅×長さ）： | 0.3, 15×2 | 前堤ブ-状況（水深・幅×長さ）： | 0.1, 2×2 | 本堤越流水深：0.05 | 前堤越流水深：0.05 |

下流より望む。

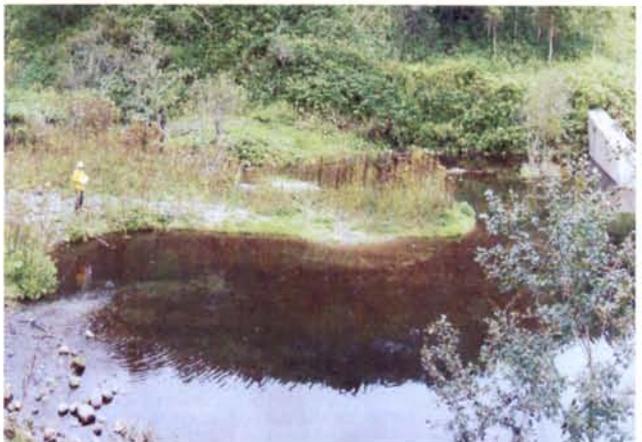
上流の土砂堆砂状況。

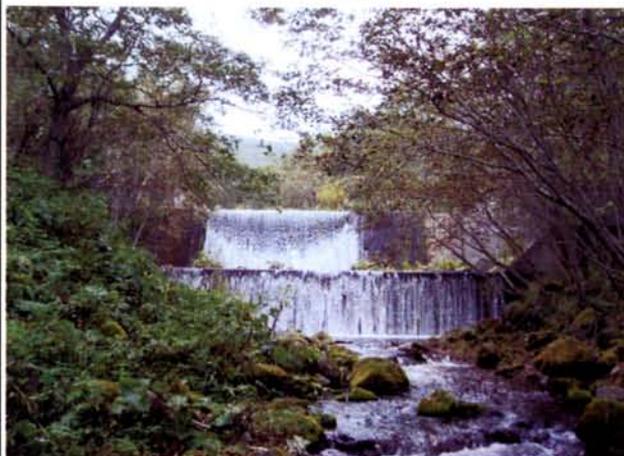
| No： | 2 | 設置年度： | 1967年 | 工種： | NO.1床固工 |
| 堤長(m)： | 45.5 | 堤高(m)： | 7.0 | 本堤落差：4.4 | 前堤落差：2.7 |
| 本堤ブ-状況（水深・幅×長さ）： | 1.2, 20.5×5 | 前堤ブ-状況（水深・幅×長さ）： | 0.7, 15×4 | 本堤越流水深：0.05 | 前堤越流水深：0.05 |

下流より望む。

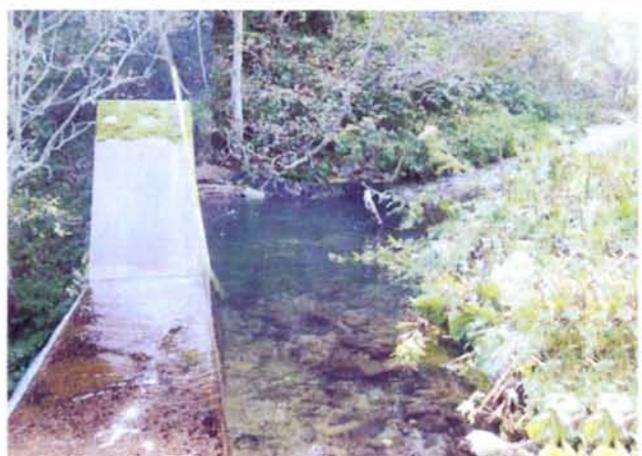
上流の土砂堆砂状況。
