河川工作物影響評価の中間検討（資料 2）

河川工作物評価表 フロー1,2,3

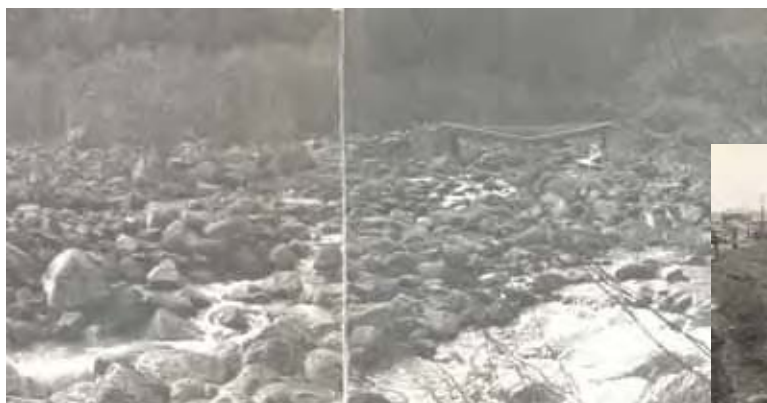
昭和36年 低気圧による被害(10月)

湯元橋付近の被害状況

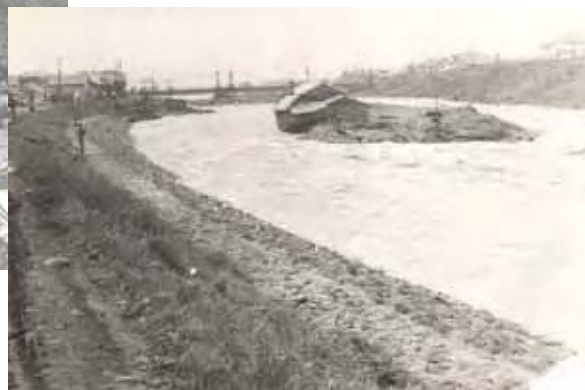
羅臼川河口付近の被害状況

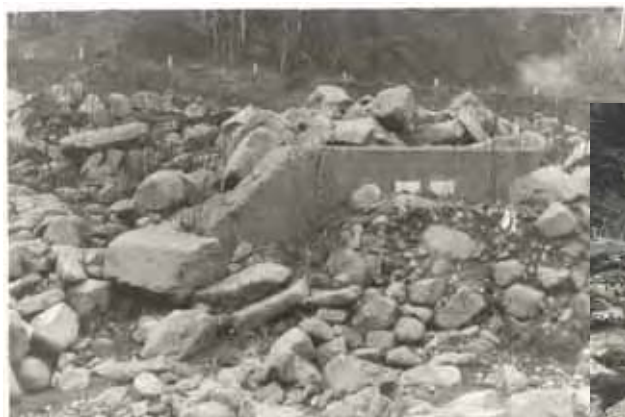
昭和40年 台風23号による被害

本流のダム破損埋没状況

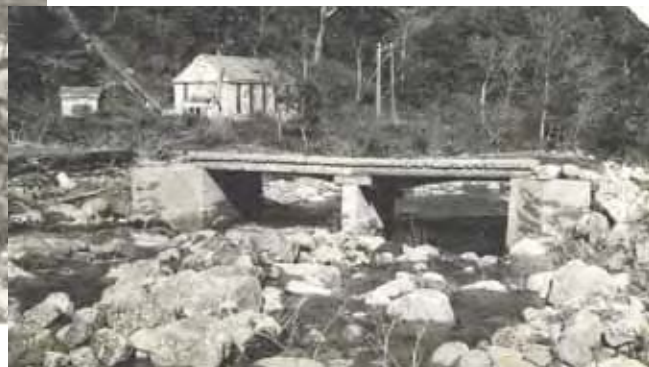
発電所付近の被害状況

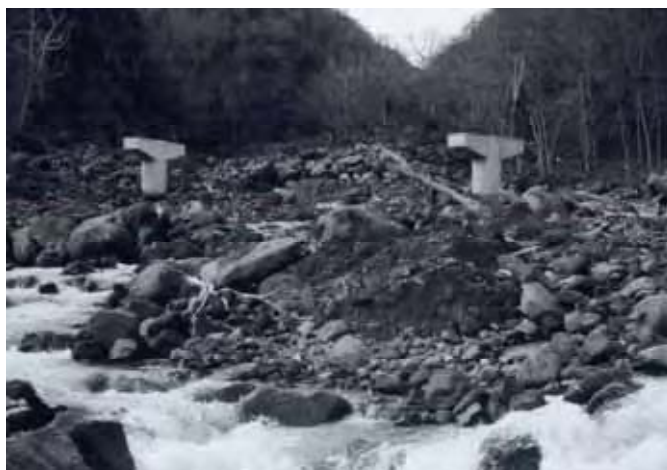
昭和47年 台風20号による被害

現在の知床大橋付近の被害状況

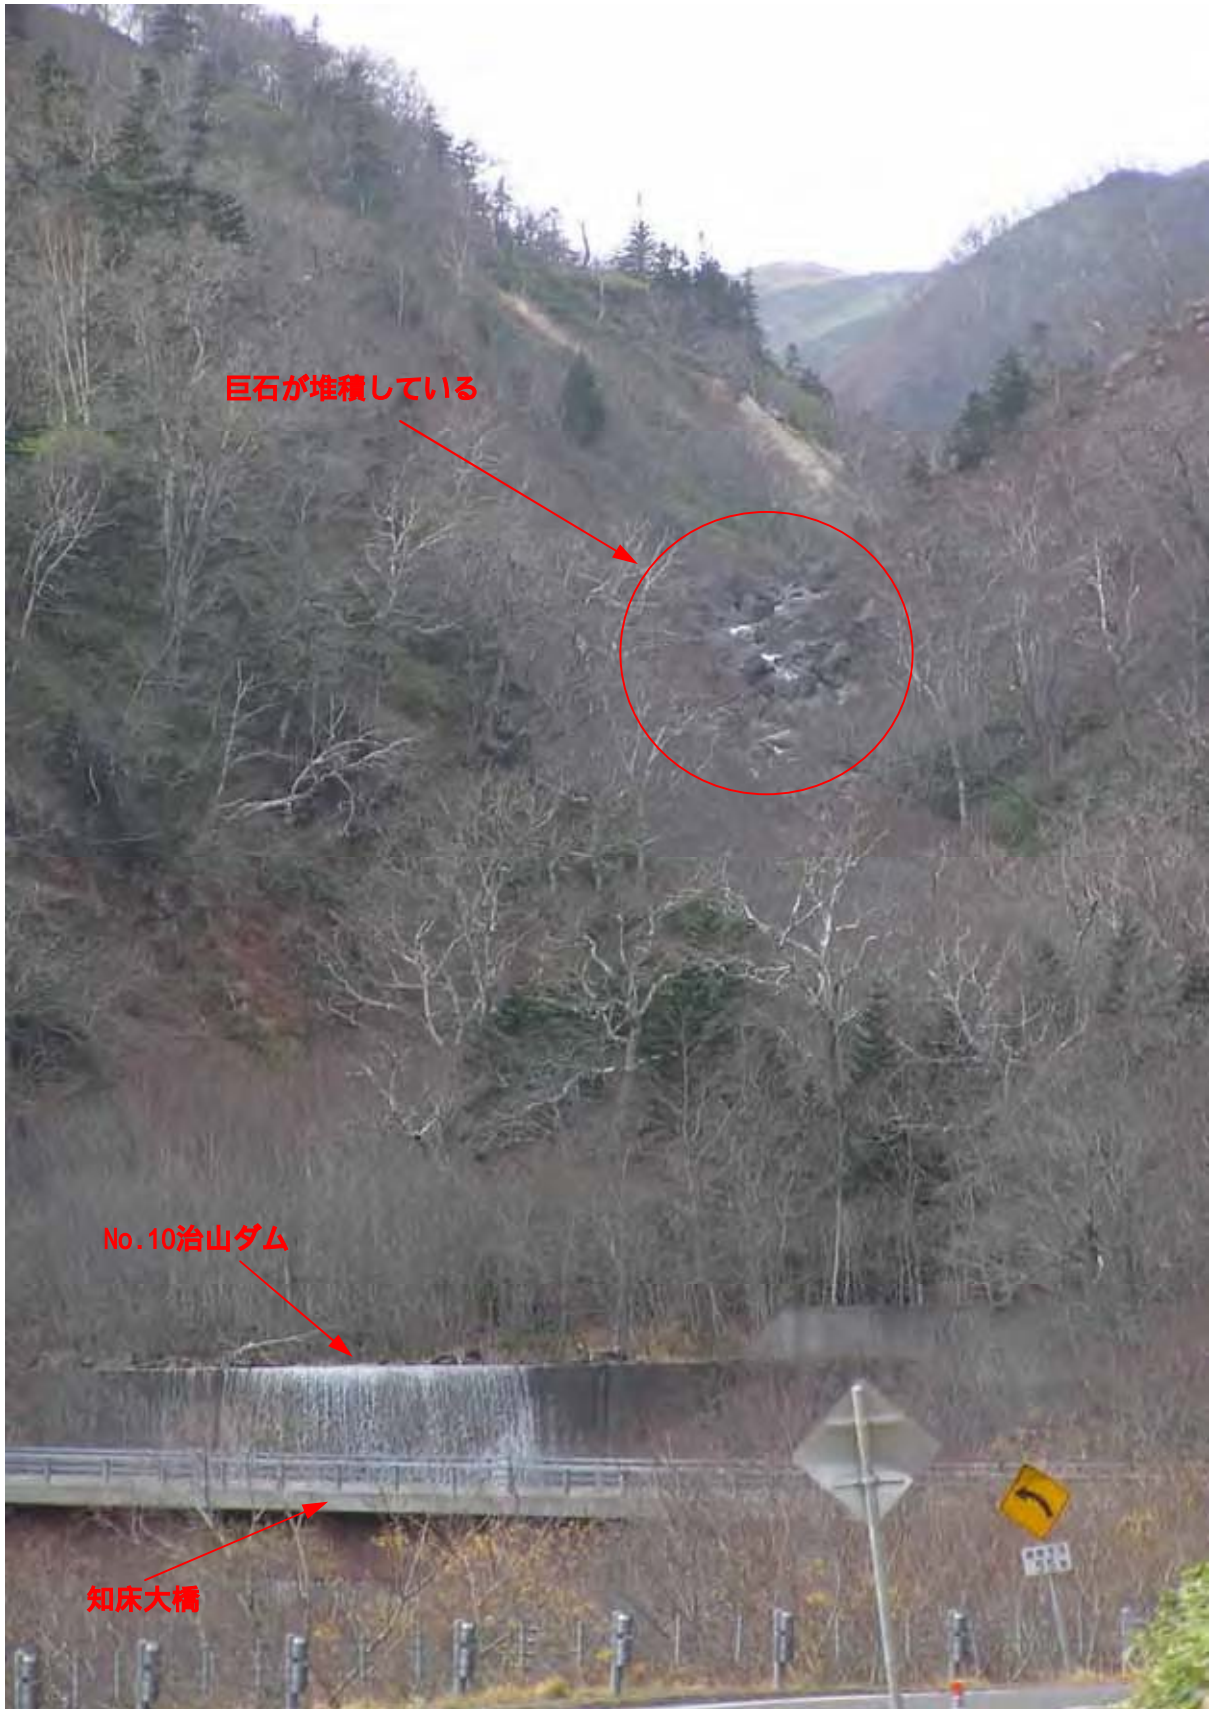
2006年11月9日撮影

現在の羅臼川上流部の状況
