平成19年度影響評価対象河川の現況調査結果
(ポンプタ川)

ポンプタ川河川工作物配置図

河川環境及び動態調査結果取りまとめ

河川名：ポンプタ川

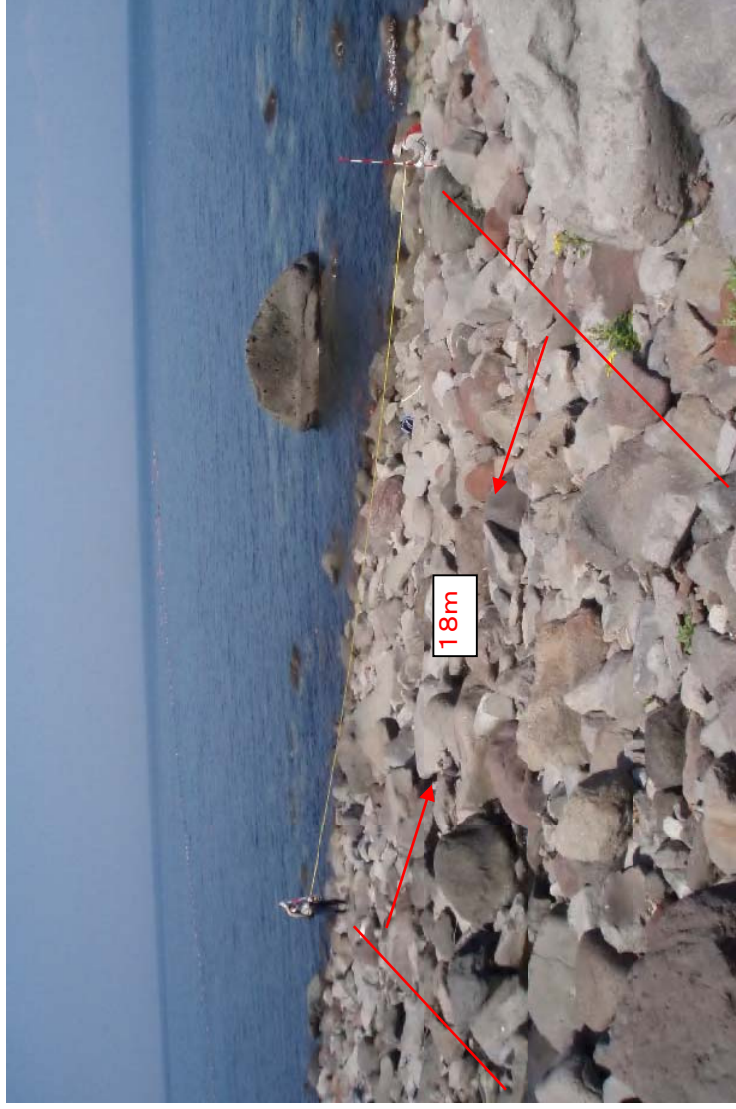
河口部の伏流水の状況

河口部の河川状況（伏流水となっている部分）

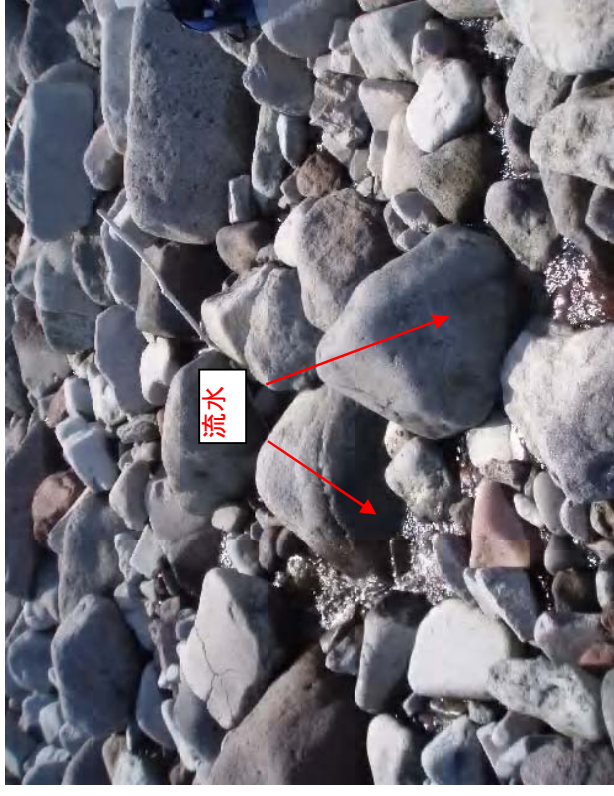
伏流水の状況

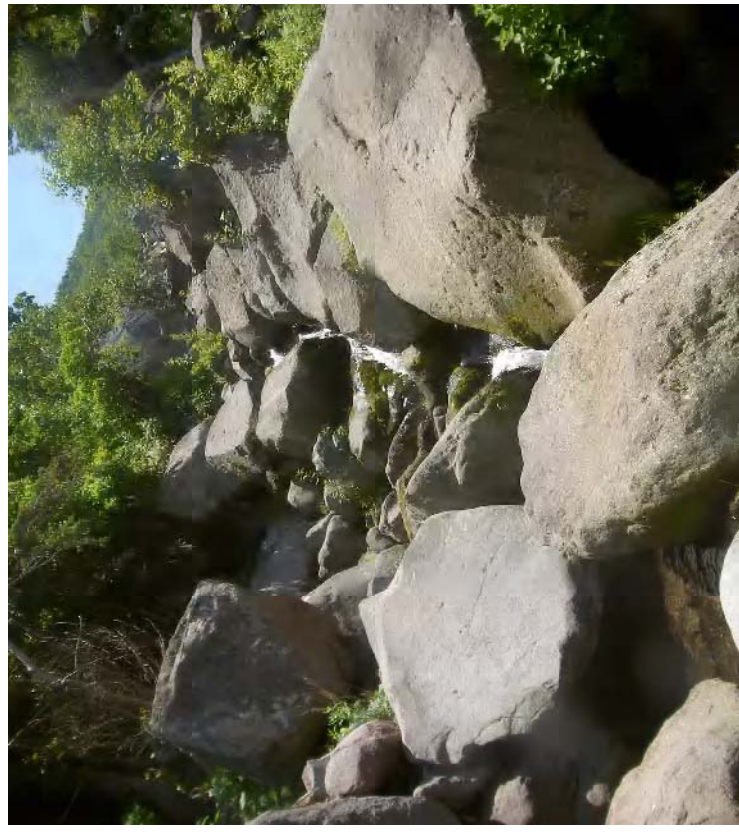
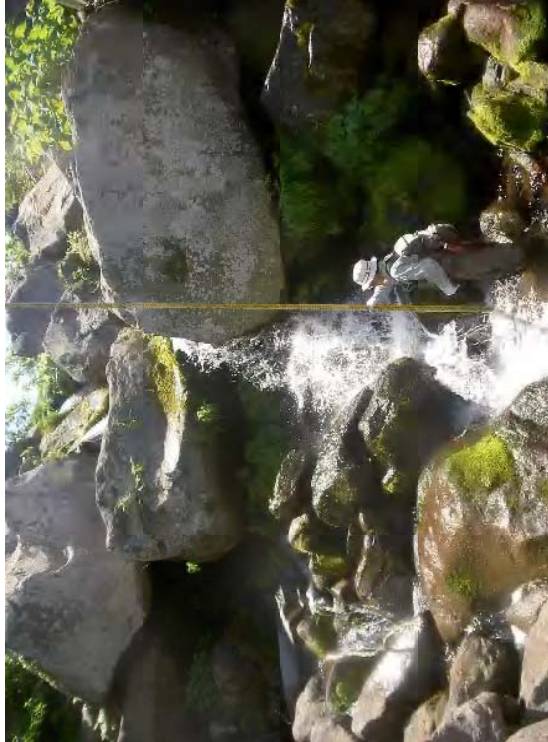
巨石が堆積し滝を形成している状況等(工作物No.1上流部)

落差の状況

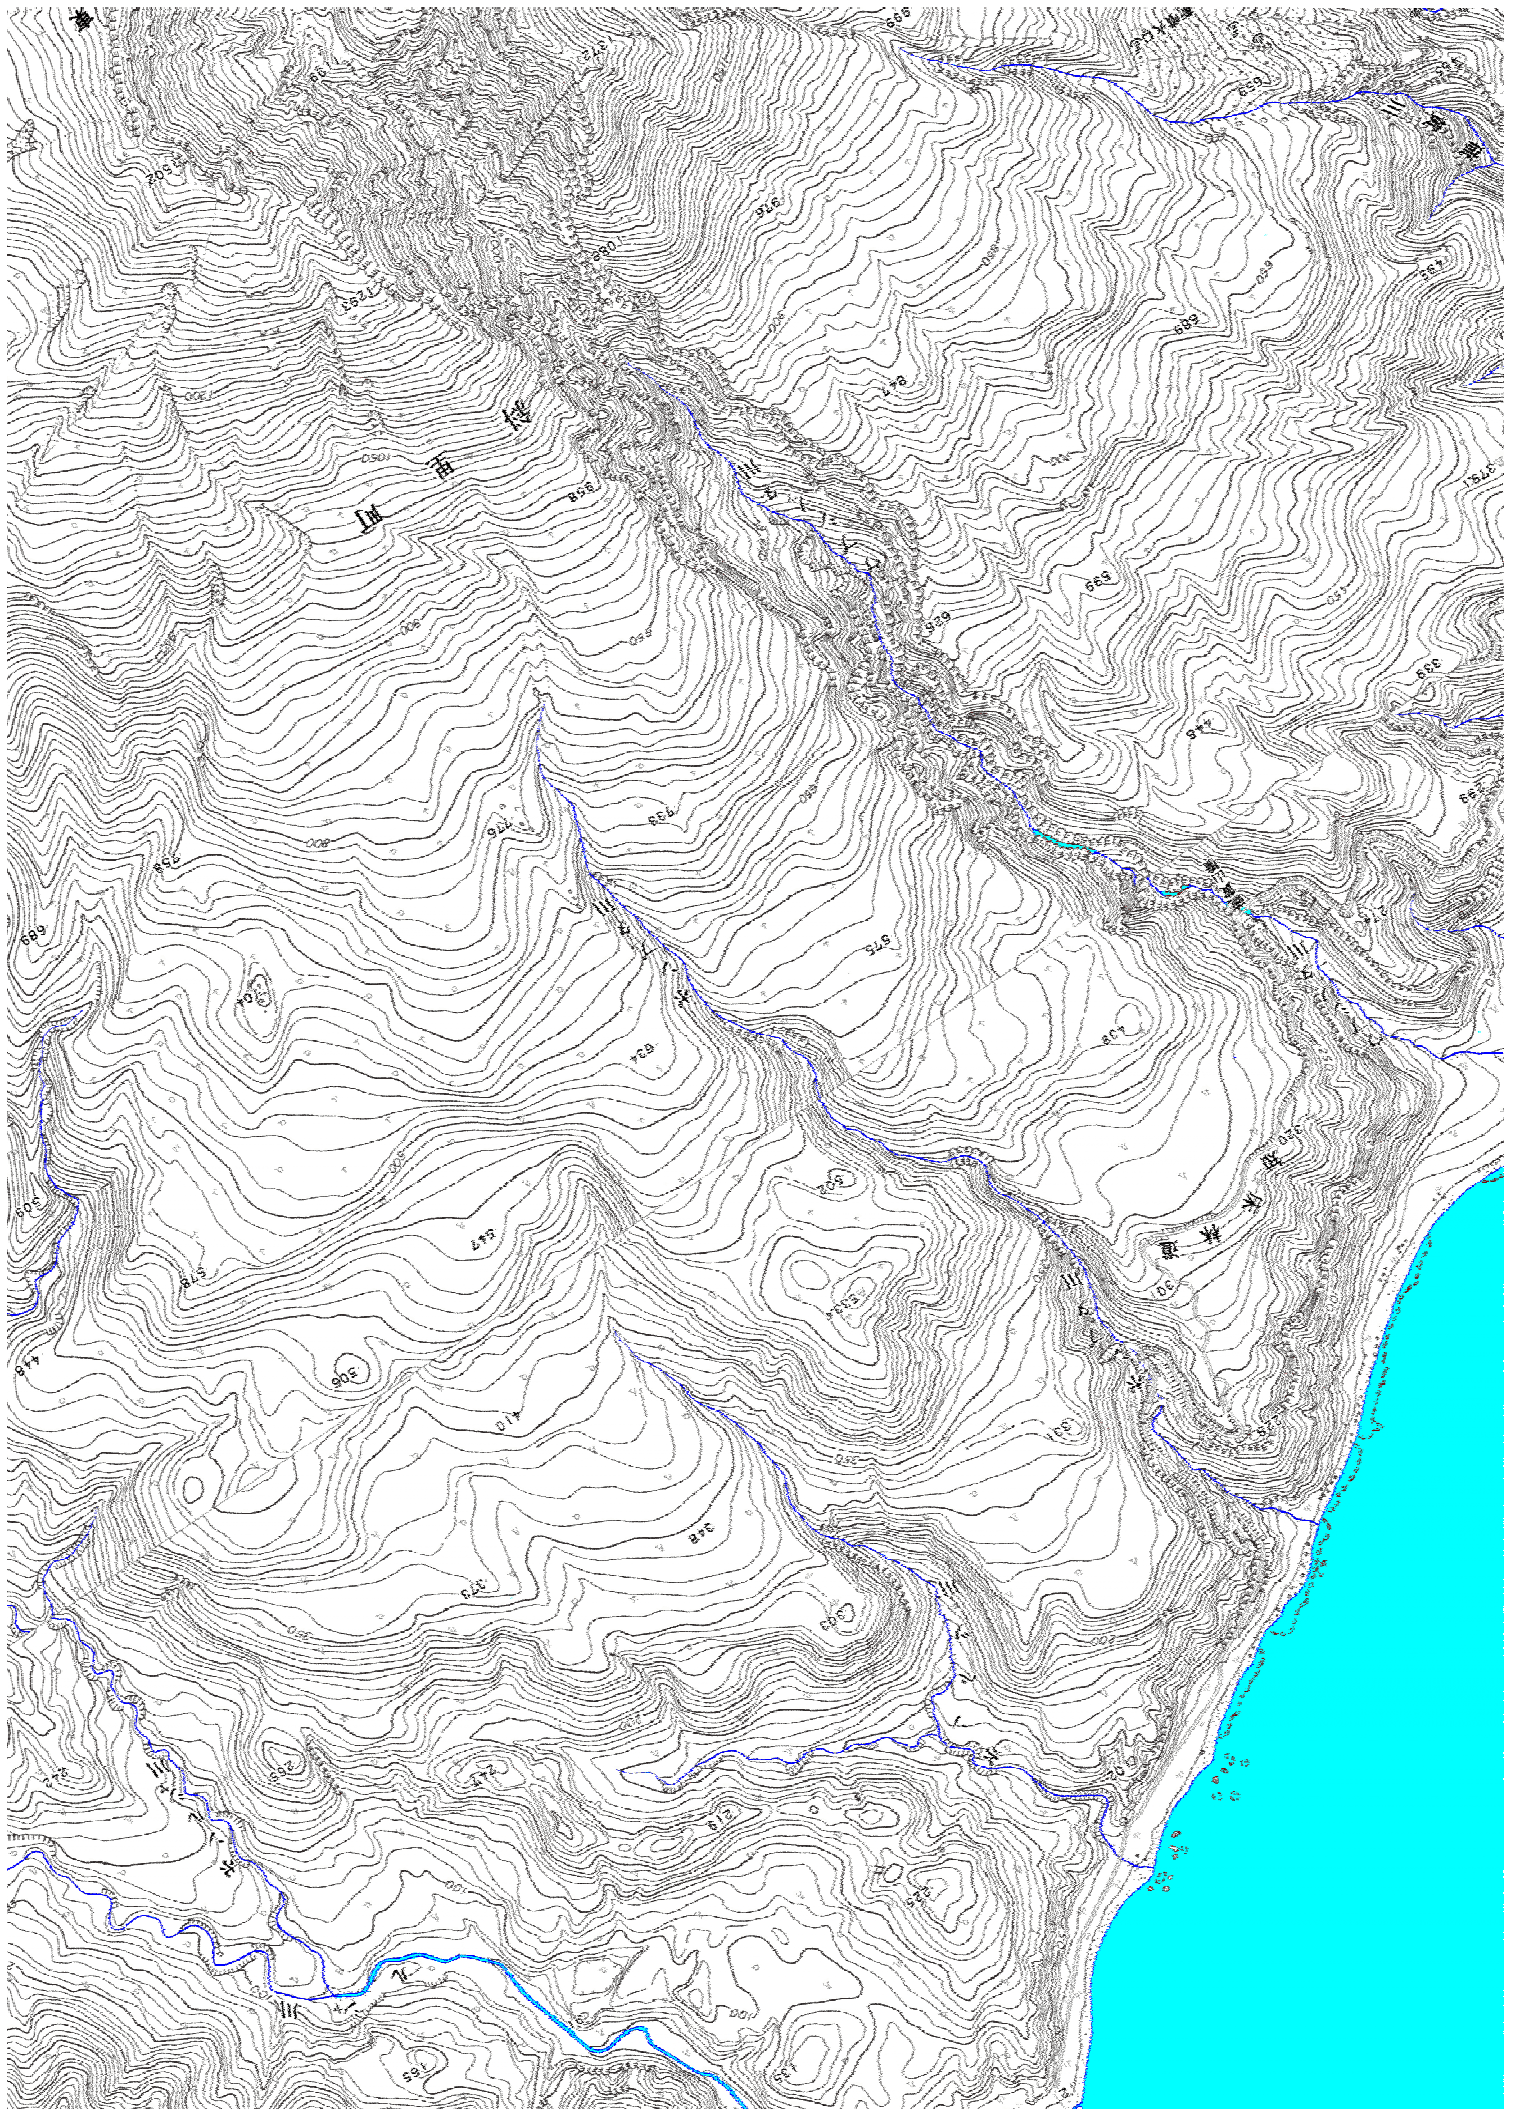
工作物No.1と転石の状況
