平成19年度影響評価対象河川の影響評価結果の検討
(ポンプタ川)

河川工作物評価表 (フロー1, 2, 3)

河川工作物評価表 (フロー4~7)

流出可能土砂の評価 (フロー4)

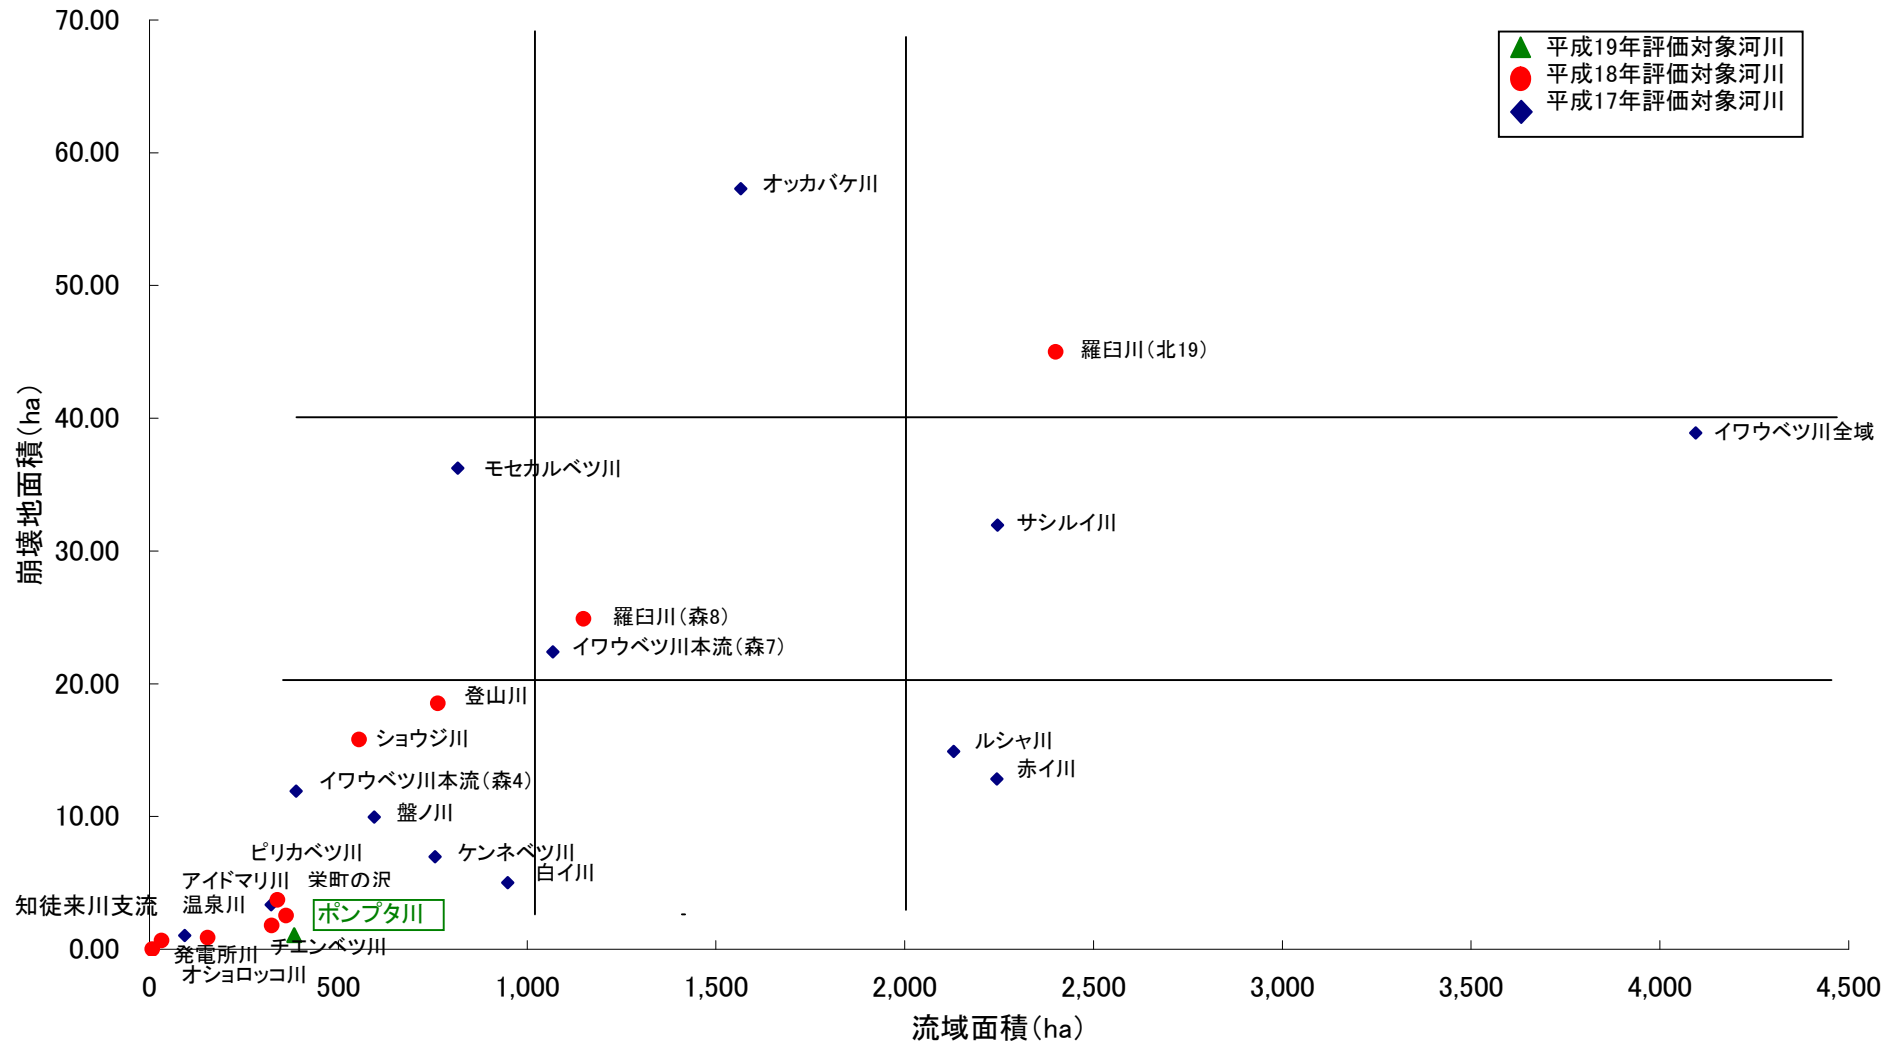
図-1

河川名		ポンプタ川				
河川工作物名等	工作物No	1				
	設置者	北海道森林管理局				
	落差	4.70				
主項目		4. 上・下流における流出可能土砂量の状況		5. 下流域の保全対象の状況	6. 改修に伴う河川周辺生態系への影響	
調査（評価）項目		①溪流内滞留土砂量	②土砂生産源	保全対象の重要性	①産卵床の保全性	②生態系の保全性
		大	小	中	大きい	
その他参考事項		崩壊地面積は、これまでの影響評価対象河川に比較して少ないが、溪流内滞留土砂量は非常に多い。また、土石流の痕跡も確認されている。				
7. 工作物改修等に伴う防災機能等への全体的な影響	専門家の意見を踏まえた総合評価	<p>①河口部は、平水時には大小の石礫の下（伏流）を水が流れており、カラフトマス、シロザケの遡上は困難である。</p> <p>②河川工作物の堤体より約30m上流から、巨石が重なり合い、溪床勾配34%で約100mに渡り滝を形成してる。</p> <p>③改良を実施することにより、河川工作物直下のプールが埋没する等、生息場所の減少が懸念される。</p> <p>この様な事から改良を実施しても、生息区域の広がりには期待できず現状維持が適当。</p>
