## 既存歩道が周辺植生に及ぼしている影響

### 3-1 現地調査の内容

表 3-1 現地聞き取り調査概要

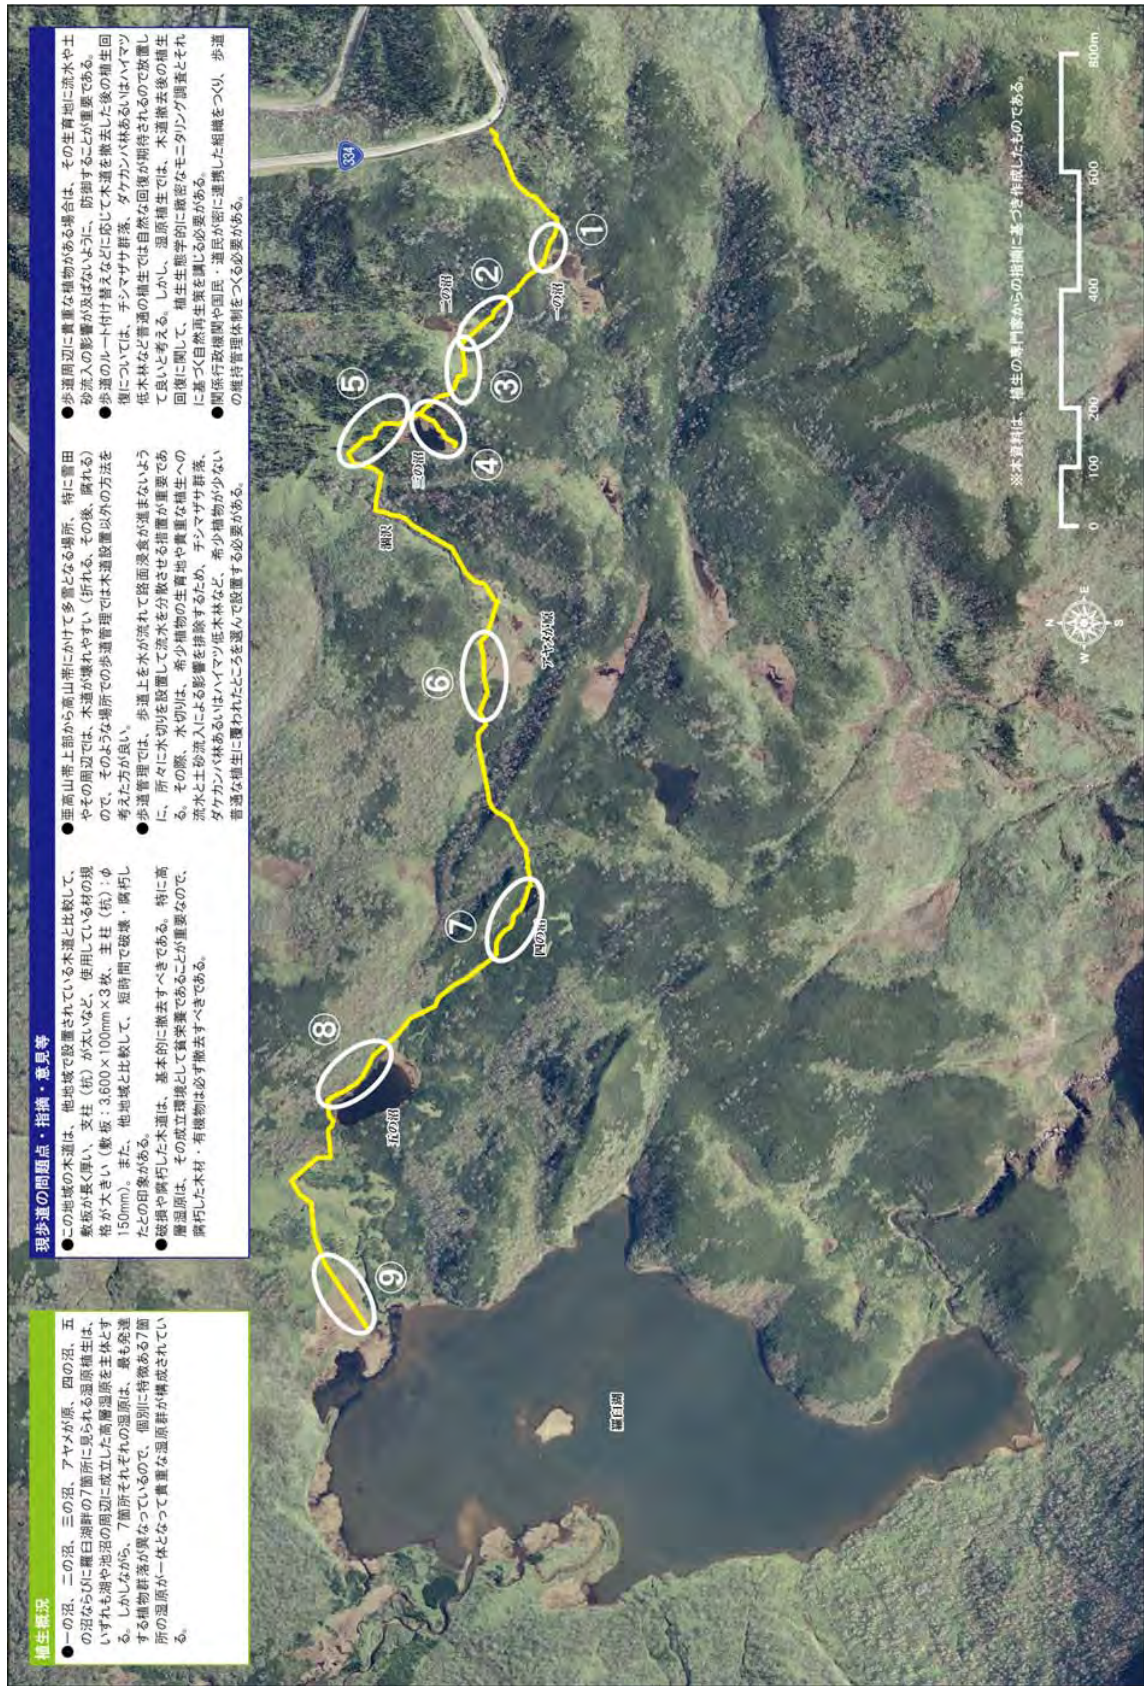
図 3-1 湿原植生の保全からみた羅臼湖線歩道の問題点・課題（羅臼湖線歩道全般）

- この地域の木道は、他地域で設置されている木道と比較して、敷板が厚く（厚い）、支柱（杭）が太いなど、使用している材の規格が大きい（規格：3,600×100mm×3枚、支柱（杭）：φ150mm）。また、他地域と比較して、短時間で破壊・腐朽したとの印象がある。
- 破壊や腐朽した木道は、基本的に撤去すべきである。特に高層湿原は、その成立機構として貴重であることが重要なため、腐朽した木材・有雑物は必ず撤去すべきである。

- 亜高山帯上部から高山帯にかけて多量となる場所、特に雷田やその周辺では、木道が壊れやすい（折れる、その後、倒れる）ので、そのような場所での歩道管理では本道設置以外の方法を考える方がよい。
- 歩道管理では、歩道上を水が流れて路面浸透が進まないように、所々に水切りを設置して排水を分散させる措置が重要である。その際、水切りは、希少植物の生育地や貴重な植生への流水と土砂流入による影響を排除するため、チシマザサ群落、ダケカンバ林あるいはハイマツ低木林など、希少植物が少ない普通な植生に覆われたところを選んで設置する必要がある。

- 歩道周辺に貴重な植物がある場合は、その生育地に流水や土砂流入の影響が及ばないよう、防御することが重要である。
- 歩道のルート付け替えなどに応じて本道を撤去した後の植生回復については、チシマザサ群落、ダケカンバ林あるいはハイマツ低木林など普通な植生では自然な回復が期待されるので折返し、低木林などでは自然な回復が期待されるので折返し、回復に際して、植生生態学的に緻密なモニタリング調査とそれに基づく自然再生策を講じる必要がある。
- 関係行政機関や国民・道民が密に連携した組織をつくり、歩道の維持管理体制をつくる必要がある。

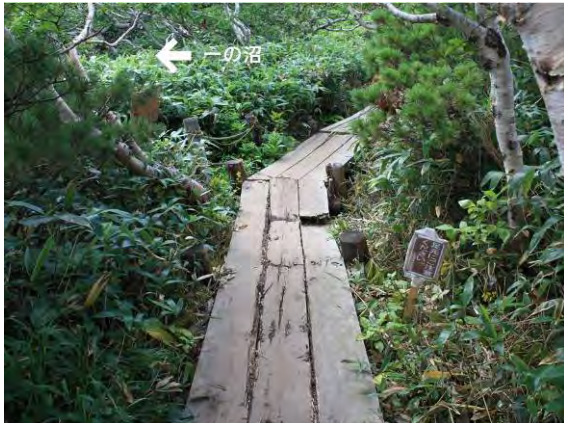
【現状】・一の沼周辺における歩道は、湿原に近接するが沼岸に接していない。

- ・歩道の周りは、普通植物からなるダケカンバ林である。

一の沼周辺の木道

- ・歩道の流路化を防ぐため、適宜、周辺への水切りが必要だが、その際、「一の沼湿原」に雨水や土砂が流入しないようにする必要がある。

問題箇所	優先度	植生保全上の課題	植生保全対策（案）
③ 二の沼周辺歩道階段部	1	洗掘による湿原域への土砂流入、高層湿原破壊のおそれ	<b>【土砂流出防止のための歩道修復】</b> ・階段部における土砂流出防止工実施 <b>【ルートの廃止、付け替え】</b> ・浸食の著しい階段部ルートの廃止、付け替え ・観察眺望地点の確保
④ 三の沼周辺東側木道部 (至る展望デッキ)	1	木道設置による周辺の泥炭層の崩落、湿原植生の破壊の進行	<b>【ルートの廃止、付け替え】</b> ・湿原植生保護のためのルートの廃止、付け替え ・観察眺望地点の確保 <b>【木道等撤去にともなう植生復元】</b> ・沼岸の泥炭層崩落箇所周辺の木道撤去 ・木道跡地の湿原植生の復元、経過モニタリング
⑨ 羅臼湖周辺部	1	木道設置による周辺湿原域における乾燥化の進行	<b>【ルートの廃止、付け替え】</b> ・湿原植生保護のためのルートの廃止、付け替え ・観察眺望地点の確保 <b>【木道等撤去にともなう植生復元】</b> ・高層湿原の中央を分断する木道撤去 ・木道跡地の湿原植生の復元、経過モニタリング
② 二の沼周辺南側木道部	2	木道設置による周辺の乾燥化のおそれ	<b>【歩道施設の再整備】</b> ・敷板構造等打ち込み深さの小さい構造の木道への付け替え
⑤ 三の沼周辺北側木道部	2	腐朽した木道部材による富栄養化のおそれ	<b>【歩道施設の再整備】</b> ・破損、腐朽箇所の撤去、再整備
⑥ アヤマが原周辺部	2	木道崩落による水際植生の攪乱等のおそれ	<b>【ルートの廃止、付け替え】</b> ・湿原植生保護のためのルートの廃止、付け替え ・観察眺望地点の確保
⑦ 四の沼周辺部	2	木道設置による周辺湿原・泥炭層崩落のおそれ	<b>【木道等撤去にともなう植生復元】</b> ・沼岸の泥炭層崩落のおそれのある箇所の木道撤去 ・木道跡地の湿原植生の復元、経過モニタリング
① 一の沼周辺部	3	歩道から湿原域への土砂流入のおそれ	<b>【土砂流出防止のための歩道修復】</b> ・歩道の水切りを行い、流下する水を分散 ・部分的に流出防止工を試行

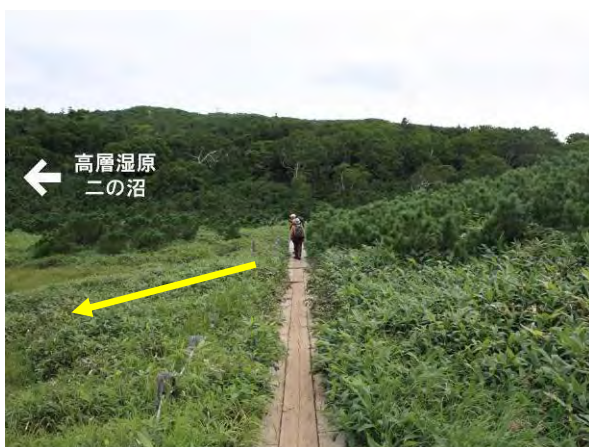
- ・歩道が二の沼周辺の高層湿原の斜面上方にあるため、歩道の水切り・導流は沼周辺の高層湿原に影響を及ぼす。
- ・現時点では木道による湿原植生への影響は少ないと考えられるが、支柱（杭）打ち込みによる乾燥化が進行する可能性がある。

高層湿原の斜面上方を通る歩道

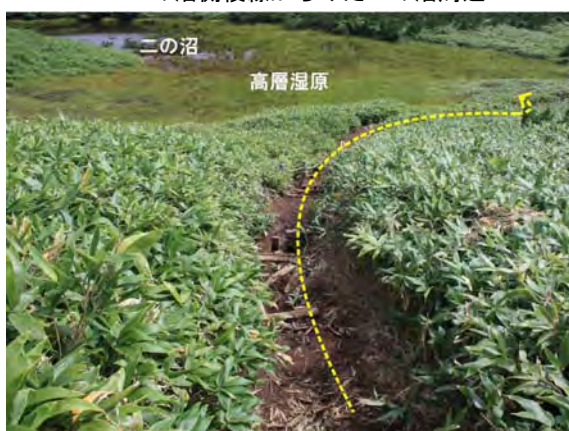
【現状】・三の沼側の急斜面に設けられた歩道階段部分が著しく浸食され、ラウスゲが生育する高層湿原へ土砂が流入し堆積している。

土砂を浸食しながら歩道階段部を水が流下

- ・土砂堆積が進行した場合、高層湿原が破壊されていく危険性がある。
- ・現歩道からの雨水・土砂の流出と湿原への流入を防ぐ対策を早急に講じる必要があり、歩道ルートへの付け替え及び現歩道をチシマザサ群落へ再生させるよう対策を講じる必要がある。

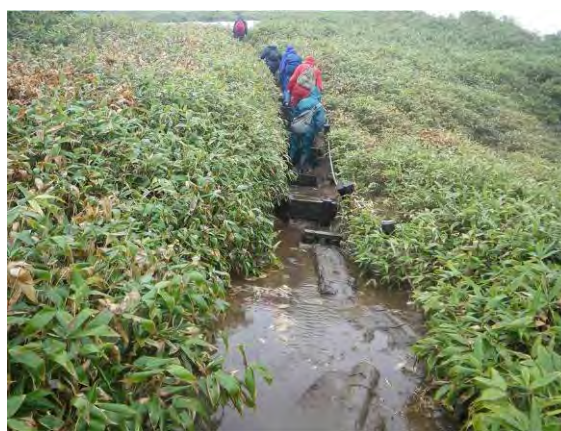
歩道階段部を流下する水の状態

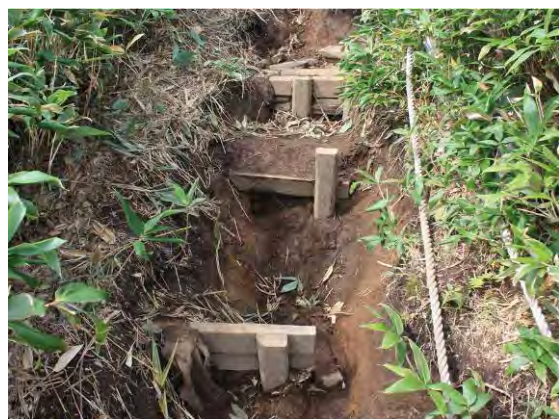
著しく浸食された歩道階段部

箇所名	優先度	植生への影響	植生保全上の課題
③ 二の沼周辺歩道階段部	1	歩道階段部の洗掘が著しく、表土が流出し、斜面下方の湿原域に土砂の堆積が確認される。土砂堆積がこのまま続けば高層湿原の植生に影響する。	洗掘による湿原域への土砂流入、高層湿原破壊のおそれ
④ 三の沼周辺東側木道部 (至る展望デッキ)	1	沼岸の木道設置によって、岸の高層湿原、泥炭が崩落した箇所が確認されている。	木道設置による周辺の泥炭層の崩落、湿原植生の破壊の進行
⑨ 羅臼湖周辺部	1	高層湿原を分断するように木道が設置されており、木道の規模も大きいため、杭の打ち込みによる高層湿原の乾燥化が進行している。	木道設置による周辺湿原域における乾燥化の進行
② 二の沼周辺南側木道部	2	杭の打ち込みによる乾燥化進行の可能性がある。	木道設置による周辺の乾燥化のおそれ
⑤ 三の沼周辺北側木道部	2	木道の破壊と腐朽が著しい。高層湿原域においては、腐朽した木材・有機物が富栄養化の要因となりうる。	腐朽した木道部材による富栄養化のおそれ
⑥ アヤメが原周辺部	2	水際の木道が崩落する可能性があり、崩落による攪乱等、水際植生への影響が懸念される。	木道崩落による水際植生の攪乱等のおそれ
⑦ 四の沼周辺部	2	木道が沼に接近しているため、沼に接した高層湿原部分が崩落してしまう可能性がある。	木道設置による周辺湿原・泥炭層崩落のおそれ
① 一の沼周辺部	3	歩道の路面浸食が進まないようにする。	歩道から湿原域への土砂流入のおそれ
⑧ 五の沼周辺部	3	木道の破損・腐朽が著しい箇所が認められる。	木道破損により周辺植生に踏み込みが発生するおそれ

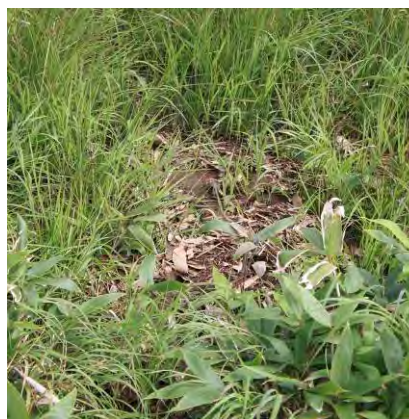
高層湿原周辺部へ流入・堆積した土砂

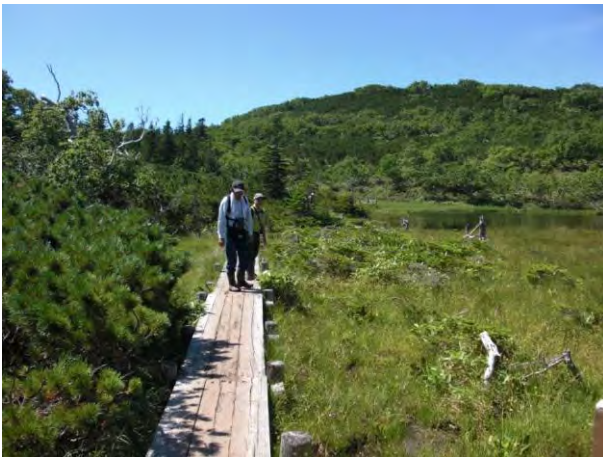
【現状】・沼岸における木道設置によって沼岸の高層湿原・泥炭が池の中に崩落した場所があり、沼側に木道が傾いている場所も確認され、木道の崩落、湿原植生の破壊がさらに進行する危険性が高い。

三の沼展望デッキに至る木道

- ・湿原観察路としての機能は、枝道の分岐点付近にのみ残しながら、現在の展望デッキへ至る木道を撤去し、すでに池の中に崩落した泥炭を崩壊部分に取り上げるなどして、高層湿原の植生復元を図るべきである。
- ・木道撤去においては、撤去作業による周辺植生へのダメージを少なくする方法を採用する必要がある。
- ・植生復元においては、木道周辺に残されたケルミ・シュレンケ複合体（帯状の凹凸）などの微地形と同調させ、同質の植生を再生するように、緻密なモニタリングと再生の対策が必要である。
- ・羅臼岳を望む展望機能を確保する場合には、そこに至るルートを高層湿原内に設けず、周囲のダケカンバ林やハイマツ低木林（林床にミズゴケ類など湿原植物がない）を通過するように付け替えることを検討すべきである。

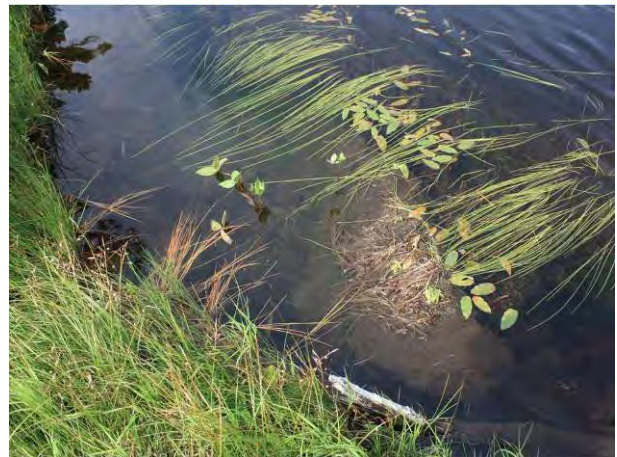
沼の中に崩落した木道脇の泥炭

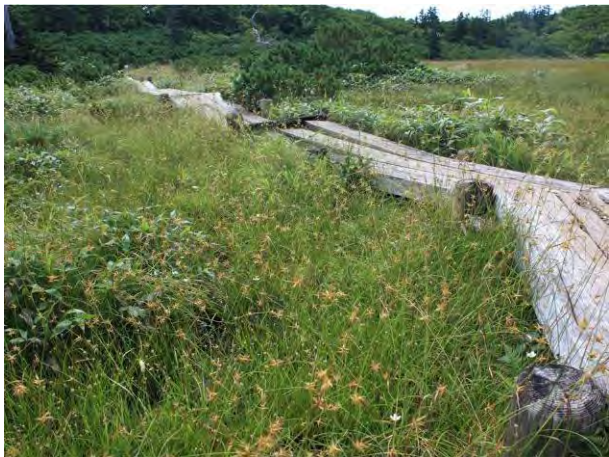
【現状】・三の沼北側部分にはミタケスゲが優勢な場所があるが、これは過去の踏みつけ裸地が再生途上にあること（代償植生に被われてきたこと）を示している。

再生途上であることを示す木道沿いのミタケスゲ

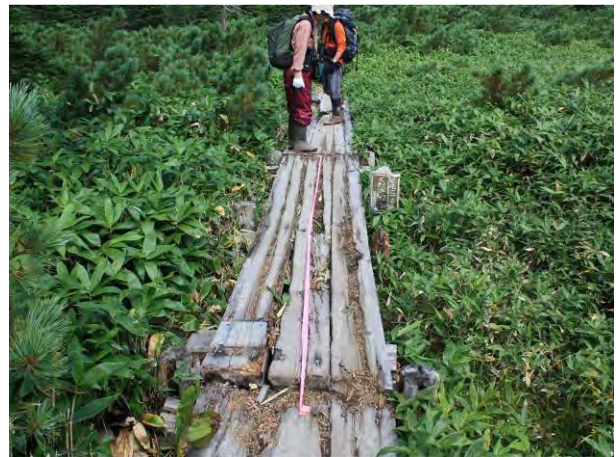
・三の沼北側木道部は、破壊と腐朽が著しい。

・特に高層湿原は、その成立環境として貧栄養であることが重要なため、破壊され腐朽した木道は有機物による富栄養化をもたらし、湿原植生へ影響を及ぼすことが懸念される。腐朽した木材等は必ず撤去すべきである。

損壊・腐朽が著しい木道

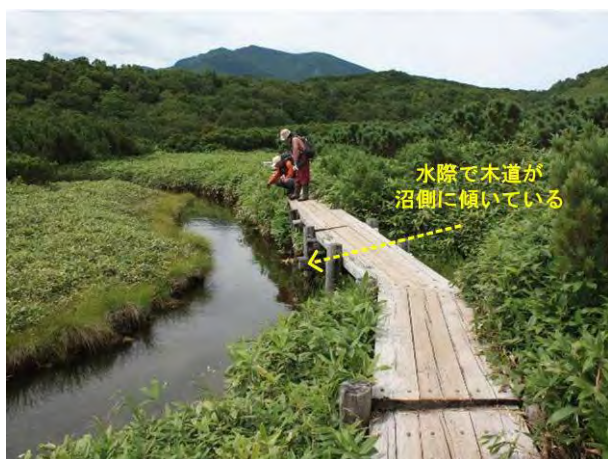
- ・西端にある水際の木道を撤去し、ハイマツ低木林やチシマザサ群落の中を通過するルート付け替えを検討すべきである。
- ・西端にある水際の木道は崩落する可能性があり、崩落による水際植生へ攪乱等の影響が懸念される。

水際で沼側へ傾いている木道

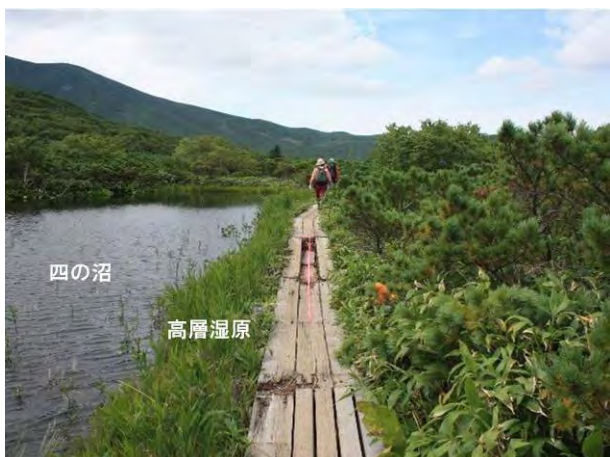
【現状】・木道が沼に接近しており、沼に接した狭い高層湿原部分が崩落の危険性がある。

四の沼に接して通過する木道にハイマツが被る

- ・ダケカンバ林やハイマツ低木林を通過するような、沼から離れたルートに付け替える対策が必要である。木道に被るハイマツやダケカンバを避けようと歩行者が岸寄りを歩くため、枝払いが必要である。

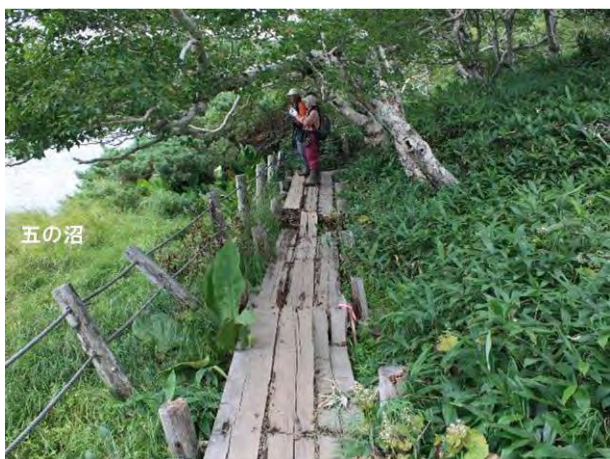
【現状】・歩道と木道は、ほとんど湿原部分に影響しておらず、木道がなかった時代に比べて、湿原部分へ人が侵入した形跡が認められない。

五の沼周辺の木道

- ・破壊・腐朽した木道の部材の交換、あるいは補修が必要である。

⑧ 五の沼周辺部	3	木道破損により周辺植生に踏み込みが発生するおそれ	<b>【歩道施設の再整備】</b> ・破損、腐朽箇所の撤去、再整備

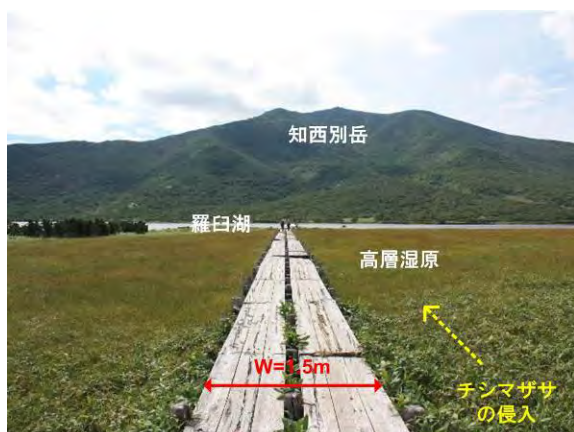
【現状】・羅臼湖展望デッキに至る木道は、高層湿原の中央を分断するように、敷板三枚を二列（幅1.5m）で大規模に設けられおり、支柱（杭）も多数打ち込まれている。

- ・将来的に既存木道の位置は、高層湿原の存続に大きな脅威となる。
- ・現木道は敷板と杭を共に撤去し、その跡地は高層湿原に戻すように植生復元を図るべきである。
- ・羅臼湖展望デッキに至る木道は、湿原南端部分でハイマツ低木林（林床にチシマザサを伴う）と接するように、迂回させた歩道として再設置する必要がある。
- ・湿原周辺部にある小さな沢に歩道を設ける場合は、木道は破壊されやすいので、アルミ製梯子など仮設式の橋を採用する（利用シーズンのみ設置し、オフシーズンは撤去する）など工夫が必要である。

羅臼湖展望デッキに至る木道

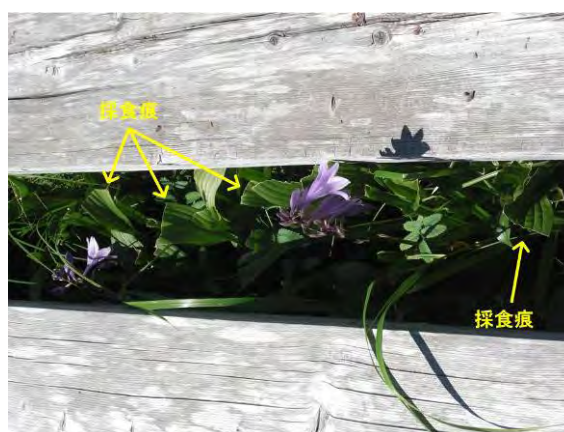
- ・木道の隙間にタチギボウシが多数認められるが、本来、ここの湿原中央部にある高層湿原ではなく周辺部の低層湿原に認められる植物であり、木道設置に伴う乾燥化によってタチギボウシが高層湿原部分に侵入してきていることを示している。
- ・木道沿いに周辺部からチシマザサの侵入が認められるており杭の打ち込みによる高層湿原の乾燥化が進行していることを示している。

木道の隙間にみられるタチギボウシとその採食痕
