対策必要箇所およびその手法について

植生保全及び歩道修復等の対策が必要となる箇所を図 1 に、その対策手法を表 1 に示す。

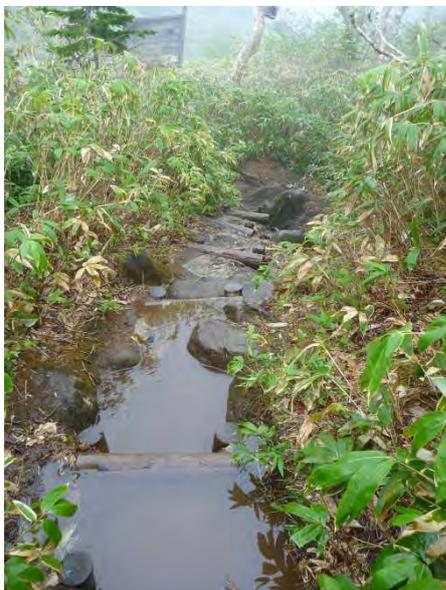
- ・一部区間において歩道の浸食や土砂流出が進んでいる。
- ・歩道入口は利用者等の安全な乗降スペースがなく、また違法な路上駐車が頻発するなど安全な利用が課題となっている。

歩道の浸食が進んでいる

- ・ルートの付替えにより、既存歩道の浸食を防止し、一の沼の湿原植生の保全や既存歩道沿いの植生回復と併せて、安全確保のためのアクセスの改善を図る。

●ルート付替による既存歩道の通行止め

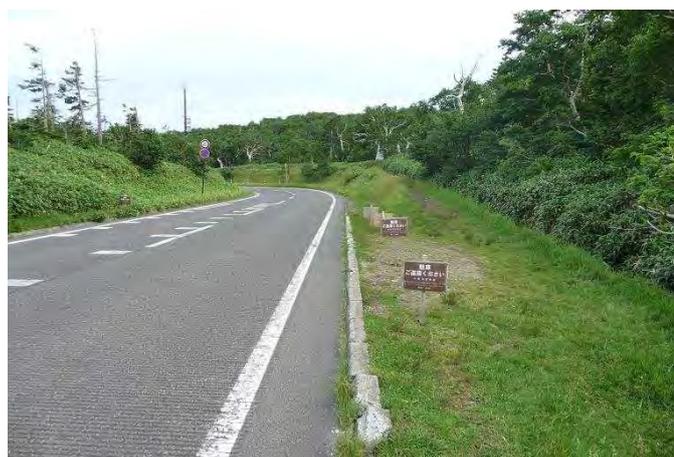
歩道入口はカーブに近く、交通安全上の危険性がある

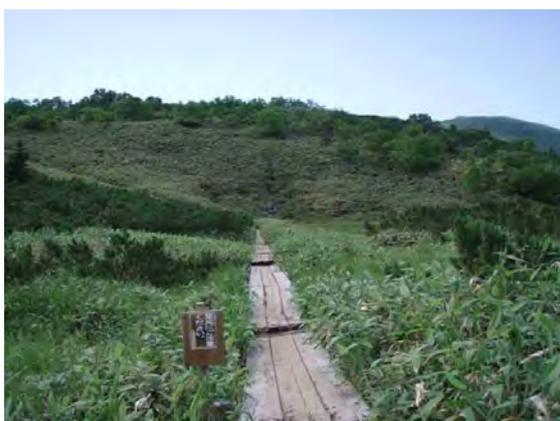
- ・ 既存木道の三の沼側には歩道階段部から流入した土砂が堆積しており、木道が土留の役割を果たしている。
- ・ 一の沼側は谷地形で水が集まりやすく、小水路や湿生植物がみられる。この部分の木道は不同沈下が生じ腐食がやや進んでいる。
- ・ 二の沼は周囲からの流入水により水位が変動し増水時には既存木道が水没する。
- ・ 三の沼側の斜面下部の植物生息地が自然観察のポイントとなっている。

一の沼側の木道に不同沈下が生じている

- ・ 歩道の再整備により、湿原植生を保全し、植物の生育地付近へのアプローチを確保する。
- ・ 植生保全のため歩道幅を狭くし、湿原に光が入る構造にする。
- ・ 土留の役割を果たしている既存の木道を一部残置し、湿原への土砂流入を抑制する。
- ・ 不同沈下が生じにくく、老朽化した時に交換しやすい構造とする。

● 木道の再整備：グレーチング + 枕木

(歩道幅は現状よりも狭くし、歩道の設置高は現状よりも低くなることを想定)

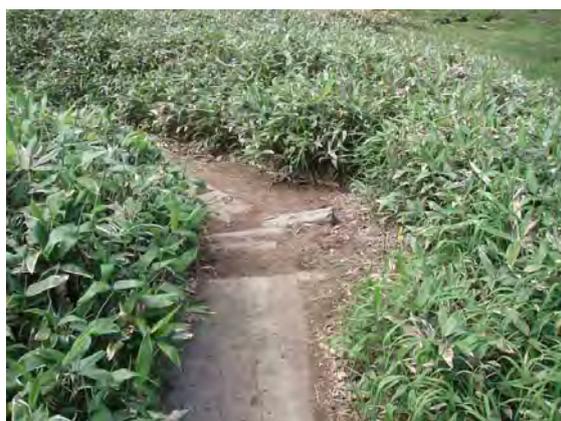
三の沼側の木道が流出土砂の土留となっている

● 三の沼側木道を一部残置

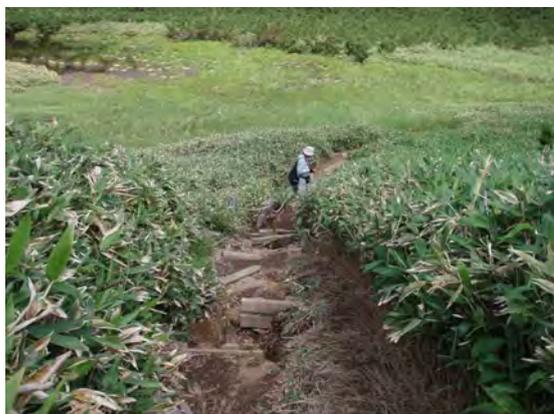
- ・ 三の沼側の急斜面に設置された階段部が浸食され、湿原に土砂が流入、堆積している。
- ・ 土砂堆積が進行し、高層湿原が破壊されていく危険性がある。

洗掘された階段部から二の沼方向

●現地材料(ササ・樹枝等)を利用した土留工

●小ステップの設置

●分散排水工

●段階的な施工(土留により土砂を堆積、安定化させた後に分散排水工を整備)

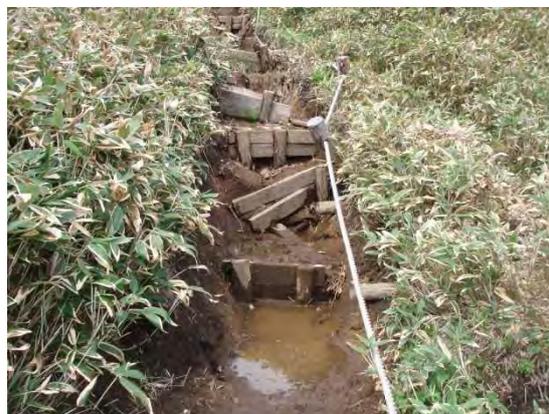
土砂が流出し破損した階段

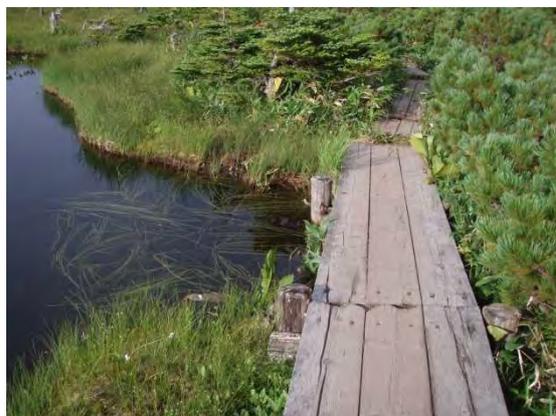
- ・ 沼岸の木道設置時に沼岸の高層湿原・泥炭が沼の中に崩落し、高層湿原に大きな影響を与えている。
- ・ 希少な高層湿原の上に既設木道が敷設されており、木道の老朽化に伴う湿原植生等への影響が懸念される。
- ・ スミレの生息地に既設木道が敷設され生息地が消失している。

泥炭崩落部

- ・ 湿原植生の保全のためルートの付替えを行い、湿原部分は極力避けたルート設定とする。
- ・ 既存木道は床板を撤去、工事による植生への影響を最小限とするため、杭は残置し、地上部をカットする。
- ・ 湿原植生に極力ダメージを与えないよう、撤去作業を実施する。
- ・ 木道撤去後の経過をモニタリングする。

- ・ 展望デッキは同位置に再整備する。植生保全のため湿原に光が入る構造とする。逆さ羅臼岳が見えるように一部を高くする。
- ・ 付替ルートから展望デッキへのアプローチは、植生保全のため湿原に光が入る構造とし、老朽化した時に交換しやすい構造とする。

●展望デッキの再整備：枕木＋浅い杭＋グレーチング

●展望デッキへの湿原部のアプローチ：枕木＋グレーチング（幅 50～80cm 程度）

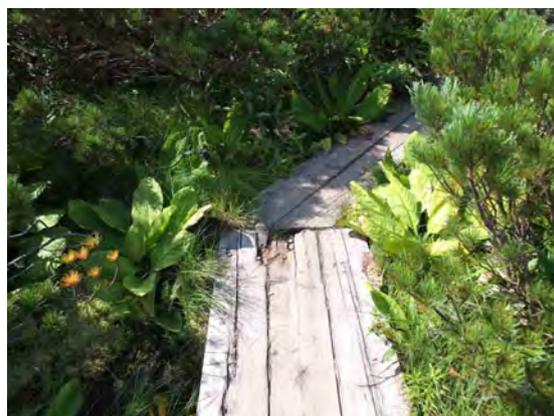
スミレの生息地に現木道が敷設された

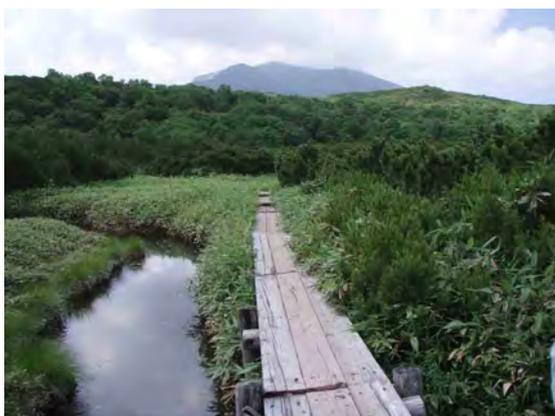
- ・西端にある水際の木道が傾いている。崩落する可能性があり、崩落による水際植生へ攪乱等の影響が懸念される。
- ・高層湿原は、スギバミズゴケのブルトが発達し、クシロホシクサが生育するなど、個別の特徴がある。木道の不同沈下や腐朽による床板落下等が生じており、高層湿原などの植生への影響が懸念される。

傾いている水際の木道

- ・水際部や湿地部の木道を部分的にササ帯やハイマツ低木林に付替える。
- ・上記以外の区間は、同位置に木道を整備する。木道は老朽化したときに交換しやすい構造とする。

- ・木道は床板を撤去、工事による植生への影響を最小限とするため、杭は残置し、地上部をカットする。

●木道の再整備：枕木+床板（幅50～80cm程度）

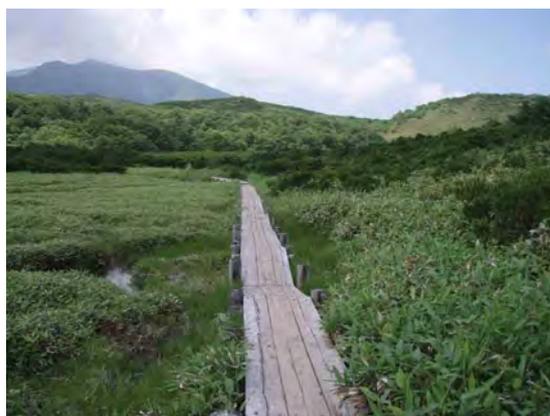
湿地部では木道が沈下しやすい

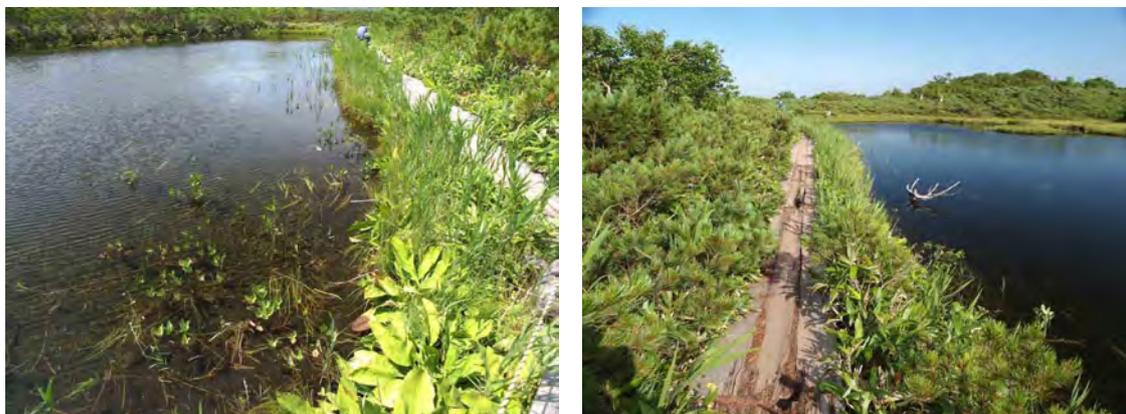
- ・沼沿いの狭い高層湿原に木道が設置されており、高層湿原が崩落するおそれがある。
- ・既存木道の老朽化に伴う湿原植生等への影響が懸念される。

狭い湿原を通る木道

- ・高層湿原部の木道隣接するハイマツ低木林に移設する。
- ・上記以外の区間は、既存ルートと同様のルートとし、木道の小型化や自然石による歩行路の確保等を検討する。
- ・木道は老朽化したときに交換しやすい構造とする。

- ・木道は床板を撤去、工事による植生への影響を最小限とするため、杭は残置し、地上部をカットする。

●湿原部分における木道の再整備：枕木＋床板（幅50～80cm程度）

●ハイマツ帯、ササ帯等における対策：小型の木道、自然石による歩行路の確保等

●ぬかるみ対策：樹枝、自然石を利用した路面保護

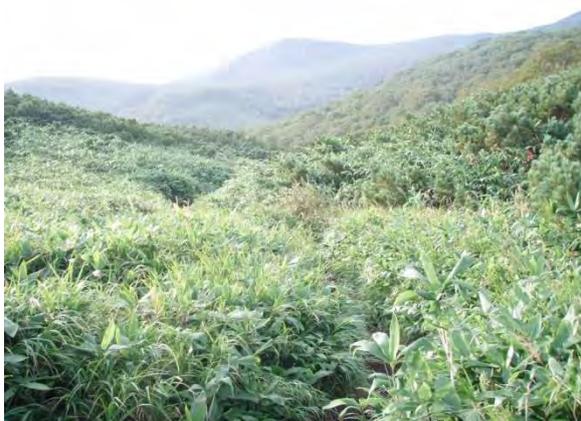
- ・ 周辺斜面の水が集まる谷部のササ帯に歩道が設置されているため、歩道が水路化しぬかるみや水たまりが生じやすい。水たまりが深い箇所では、周辺植生への踏み込みが生じている。

水が集まる谷部を歩道が通過している

- ・ 水たまりがひどく歩行が困難な箇所、流水により洗掘が生じている箇所において洗掘防止と歩行部を確保するため、自然石を利用して流速低減と土砂堆積を図るとともに、歩行路を確保する。

- ・ 水たまりがひどく歩行が困難な箇所は、歩道外への踏み出しを防ぐため、部分的に歩道を付替える。

● 自然石による流水コントロールと歩行路の確保

● 木道の整備：小型の木道

● 歩道の一部付替

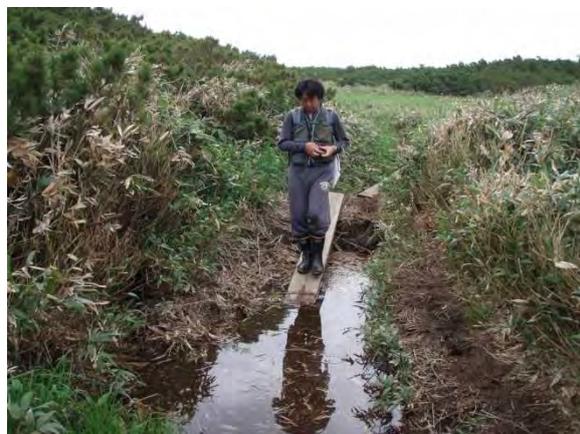
水たまりが深く歩行が困難な箇所

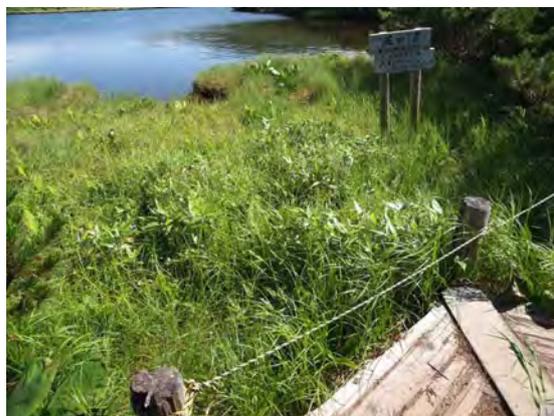
- ・ 既設木道の敷設部にかつて多数のスミレが生育していた。
- ・ 既存木道の老朽化に伴う湿原植生等への影響が懸念される。

ブルト上にケウスバスミレが生育

- ・ 五の沼看板付近の木道を部分的にハイマツ低木林に移設する。
- ・ 上記以外の区間は、既存ルートと同様のルートとし、木道の小型化や自然石による歩行路の確保等を検討する。
- ・ 木道は老朽化したときに交換しやすい構造とする。

●湿原部分における木道の再整備：枕木＋木道（幅 50～80cm 程度）

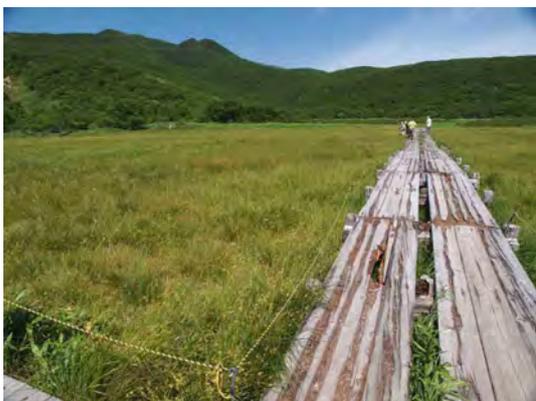
- ・ 羅臼湖展望デッキに至る木道は、高層湿原の中央を分断するように、敷板3枚が2列（幅1.5m）で敷設されており、杭が多数打ち込まれている。
- ・ 木道沿いに周辺の低層湿原で見られる植生が侵入しており、杭の打ち込みによる高層湿原の乾燥化が懸念される。将来的に既存木道の位置は、高層湿原の存続に大きな脅威となる恐れがある。

既設木道

- ・ 木道による湿原植生への影響を防ぐため、ルートを高イマツ低木林（林床にチシマザサを伴う）と接するように付替える。
- ・ ルート付替えによる植生への影響を最小限とするため、地盤が軟弱な箇所には木道等の路面保護を行う。
- ・ 木道は床板を撤去、工事による植生への影響を最小限とするため、杭は残置し、地上部をカットする。
- ・ 木道撤去後の経過をモニタリングする。

- ・ 展望デッキは同位置に再整備する。植生保全のため、湿原に光が入る構造とする。

●付替えルートの木道の整備：枕木＋木道（幅50～80cm程度）、小型の木道

●最終展望台の再整備：枕木＋浅い杭＋グレーチング＋木柵
