長期モニタリング計画等に基づく自然保護官事務所実施調査結果概要

知床連山定点写真調査について（経過報告）

令和 4 年 10 月 27 日

環境省羅臼自然保護官事務所

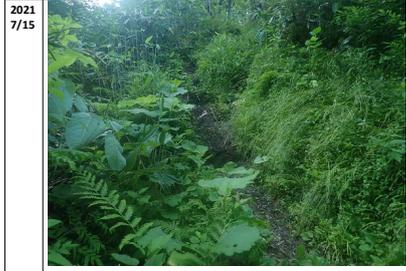
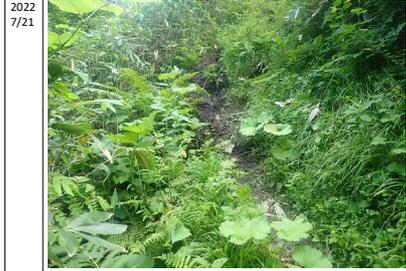
1 窟白温泉01 登山道が崩壊し、一部埋没している。登山者の踏圧により、植生が進行する可能性あり。

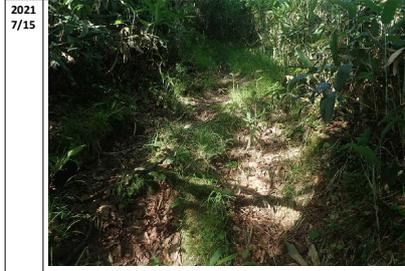
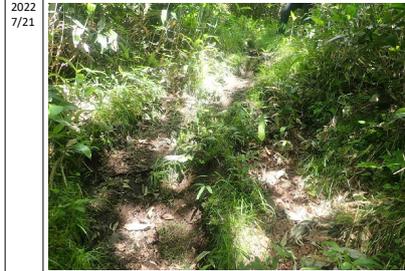
2 窟白温泉02 登山道の植生化が見られる。踏圧によって夷度が進行する可能性あり。

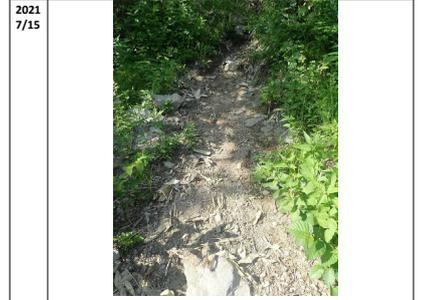
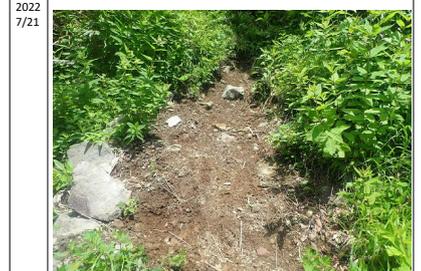
3 窟白温泉03 谷しやすい地質。登山者の踏圧により植生夷進し、道の拡幅が見られる。

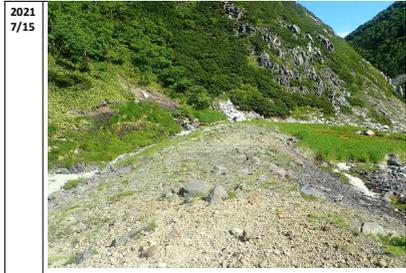
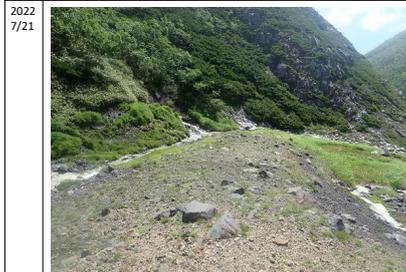
4 窟白温泉04 本流を利用のための道ができ始めている。また、テック場として不適切な利用が確認される。

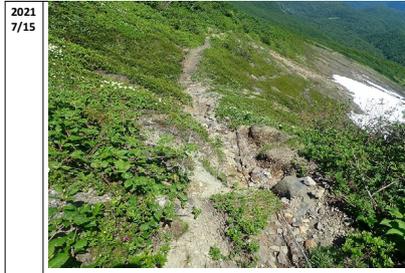
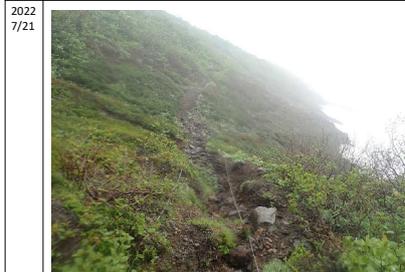
5 窟白温泉05 登山道が崩壊し、一部埋没している。登山者の踏圧により、植生夷進が進行する可能性あり。

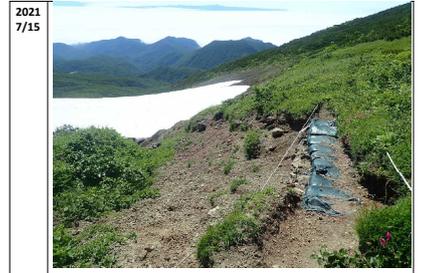
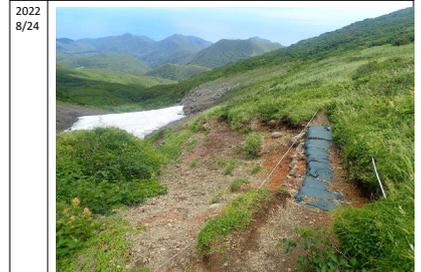
6 窟白温泉06 登山道が崩壊し、一部埋没している。登山者の踏圧により、植生夷進が進行する可能性あり。

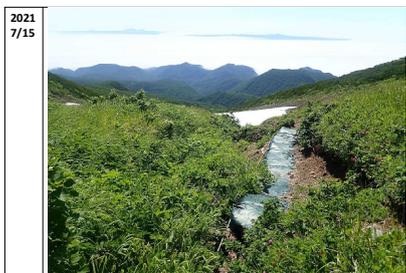
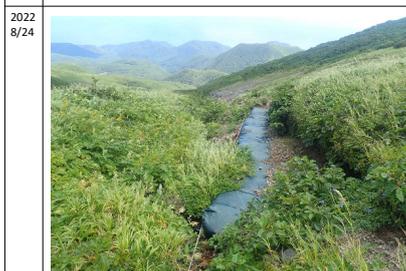
7 窟白温泉07 登山道が崩壊し、一部埋没している。登山者の踏圧により、植生夷進が進行している。

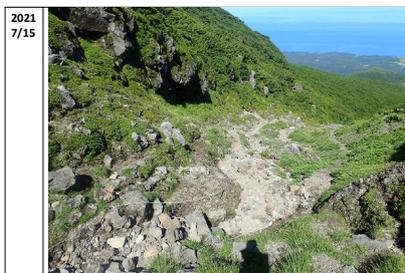
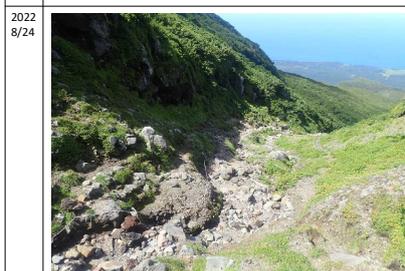
8 大沢01 谷しやすい地質で崩壊により植生夷進が進行している。流水による土壌浸食もみじかすい原因。

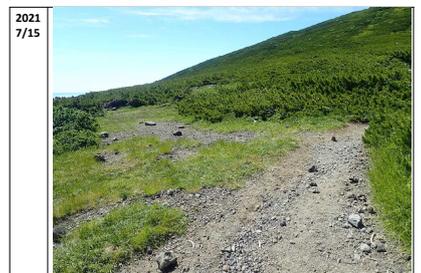
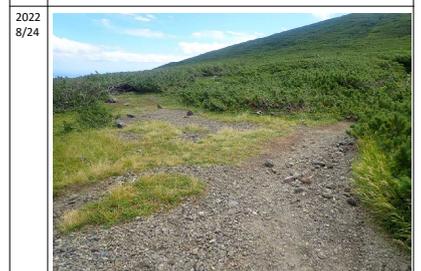
9 窟白01 踏圧やストックの影響により、植生夷進が進行している。また、奥の斜面は常にテック場としての利用が見られる。

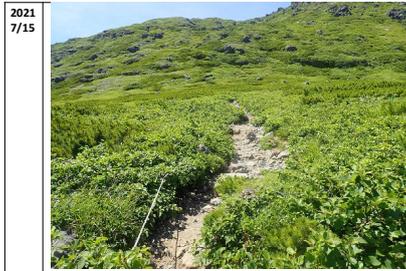
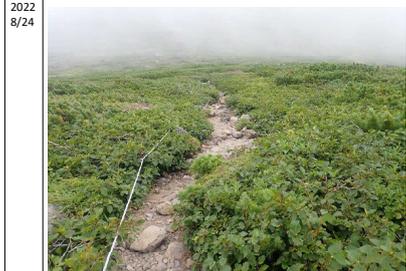
10 黒白平02 路仕やストックの影響により、植生破壊が進行している

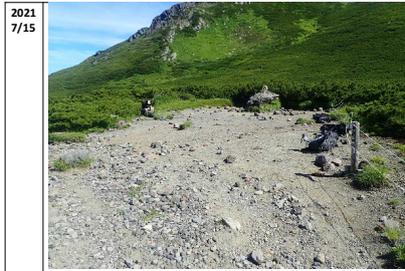
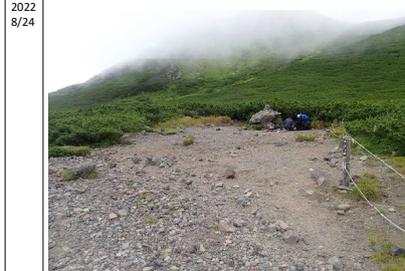
11 黒白平野留指定地定景 体息また植生上に設置された石による植生の破壊が見られる。また、流水による土壌浸食が見られる。

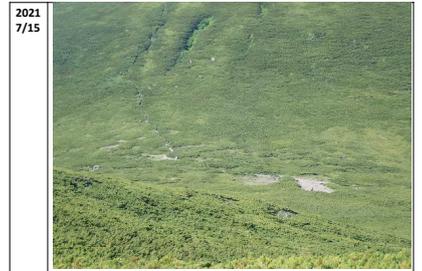
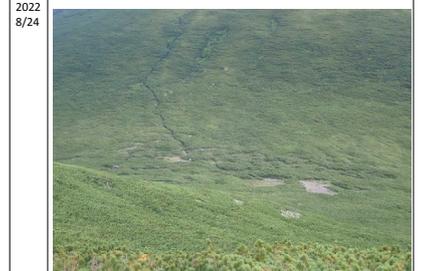
12 黒白平野留指定地定景 植生上に設置された石やトイレなどの影響により雷田形物の破壊が見られる。鬼門名号のスペースの確保やトイレ遺による埋没化が心配される。

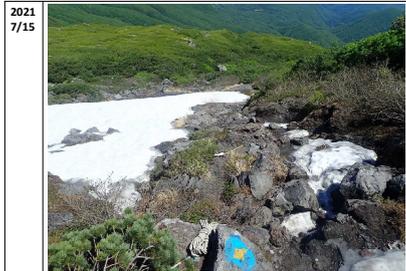
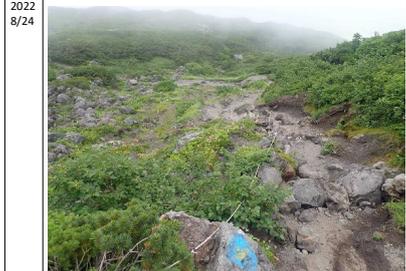
13 ツツ駒1 発見までが早かる間際で、道が不明瞭になりやすく、誤圧により雷田植生が破壊されている。

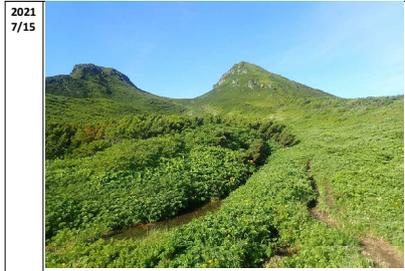
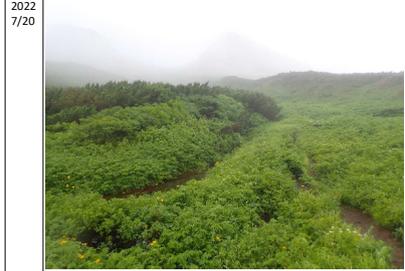
14 ツツ駒1 谷川谷の植生化がある内市、流水が谷川谷を流れるため、土壌浸食も見られる。植生は回復傾向にある。

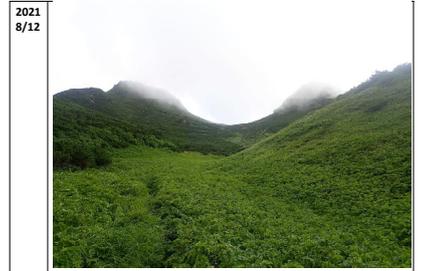
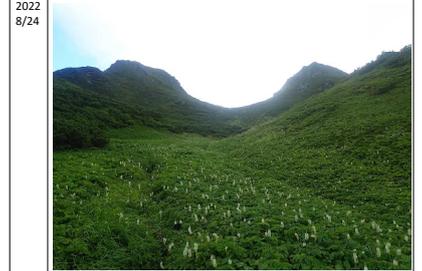
15 ツツ駒2 以前（2011年）谷川谷の植生化が著しかった箇所、流水が谷川谷を流れるため、土壌浸食も見られる。植生は回復傾向にある。

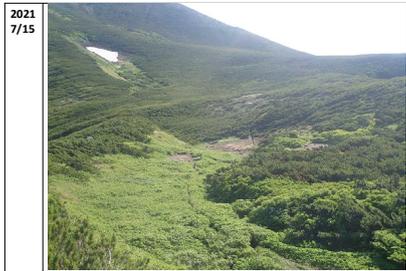
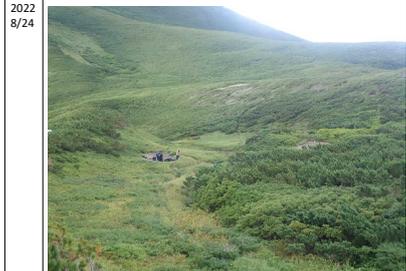
16 三ツ峠野留指定地定景 植生上に設置された石の影響による雷田植生の破壊が見られる。

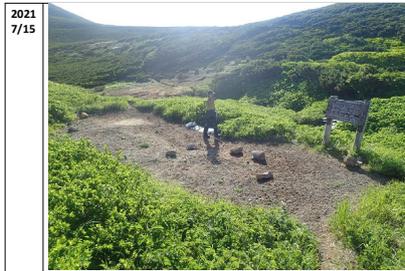
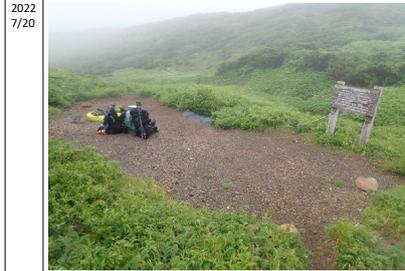
17 三ツ峠野留指定地定景 01 植生上に設置された石の影響による雷田植生の破壊が見られる。

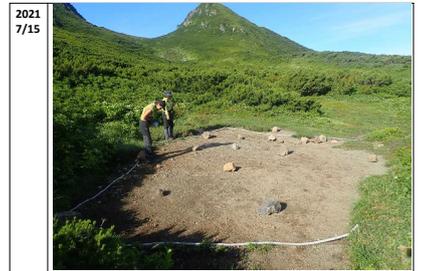
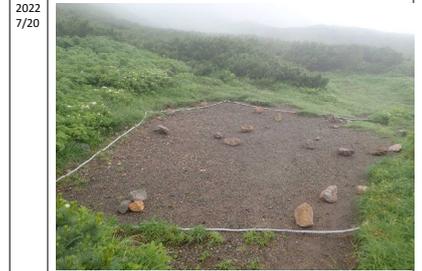
18 三ツ峠野留指定地定景 02 植生上に設置された石の影響による雷田植生の破壊が見られる。

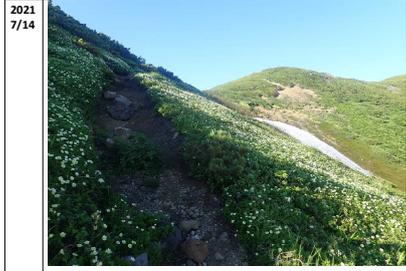
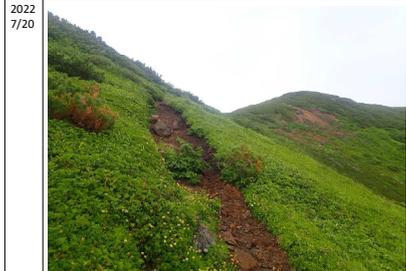
19 サンレイ01 崩壊による植生破壊が見られる。湧水による土壌浸食も予想される。

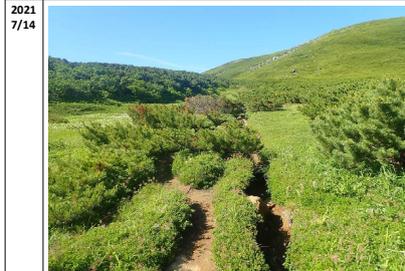
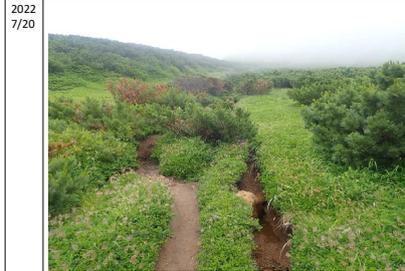
20 ミヅリ池01 登山道の複雑化が著しい。崩壊による雪田植生の破壊が見られる。

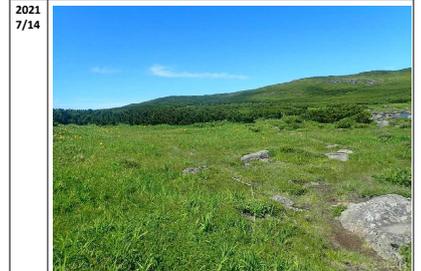
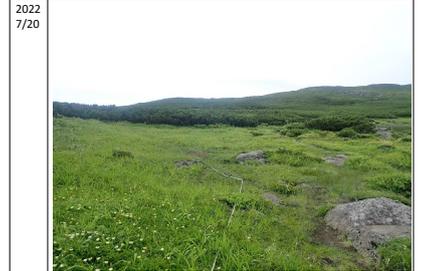
21 ニツ池01 2003年頃はデント設置により、植生がなくなっていた箇所。ガイドロープがはられ、植生の回復が見られる。

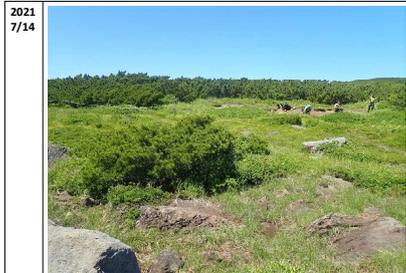
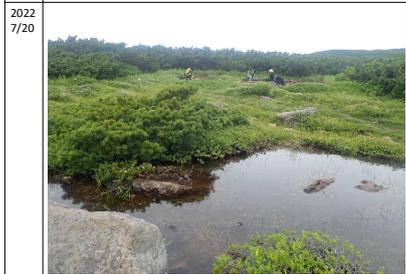
22 ニツ池02 (デントサイト近景) 本設営による利用者の関与と積雪中に設けられた穴による植生破壊が見られる。

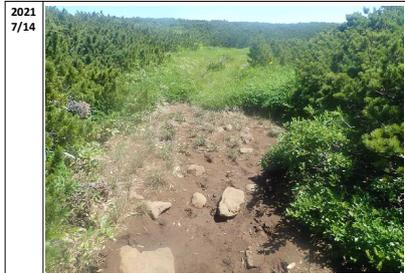
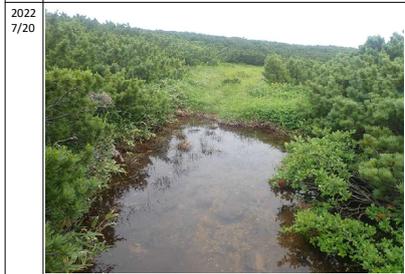
23 ニツ池03(山頂) ツツ池と大の池の間に位置する登山道のため、あがる水が少なく、登山道が複雑化している。林道のため、回復状況を確認中。

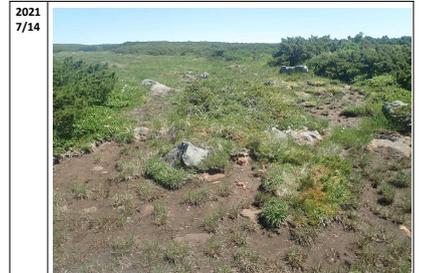
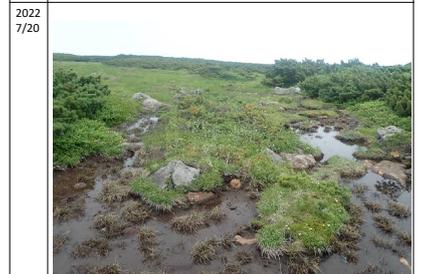
24 ニツ池04 (山頂) 前年観察や植生が著しい。大の池の崩れを通る山道の回復状況を確認中。

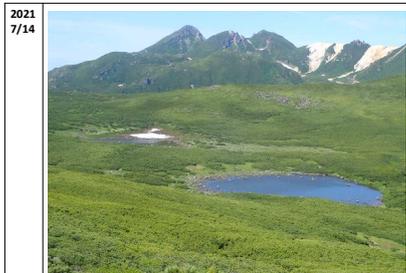
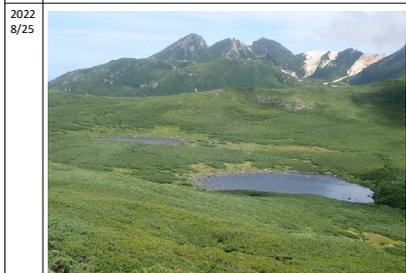
25 ニツ池野原指定地帯景観 アンテナ利用による雪田植生の破壊が見られる。

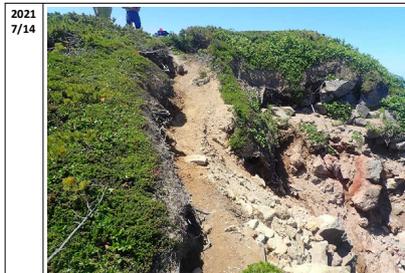
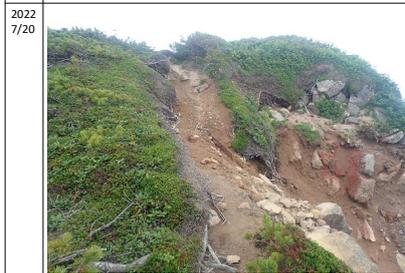
26 南岳01 かなり早い段階、崩壊による植生破壊、流水による土壌浸食が進行している。

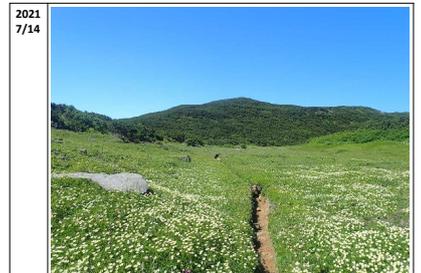
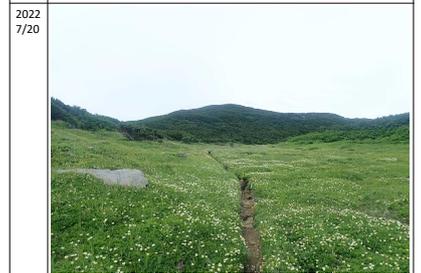
27 知門01 植生破壊、登山道の複雑化が目立っていた箇所。植生は回復傾向にある。経路調整中。

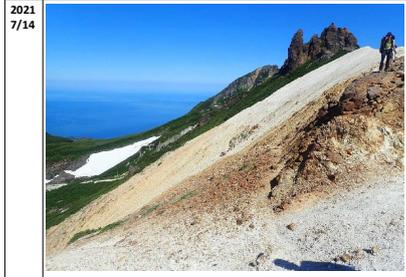
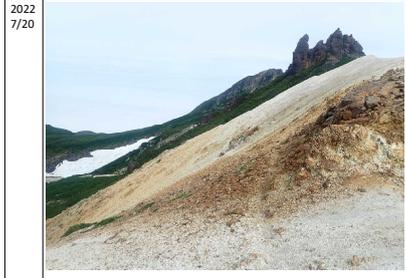
28 こけし岩01 登山道の複雑化により、斜面が崩れ、斜面の植生が破壊される恐れあり。

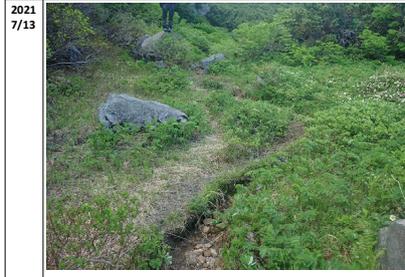
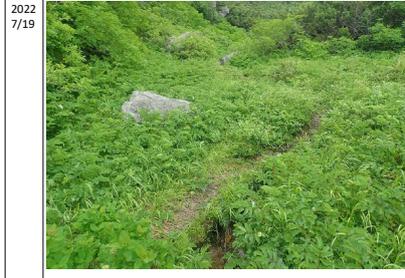
29 第一火口01 登山道が狭く、歩きにくい。踏圧により曹田種生が破壊され、登山道の複雑化が起きている。

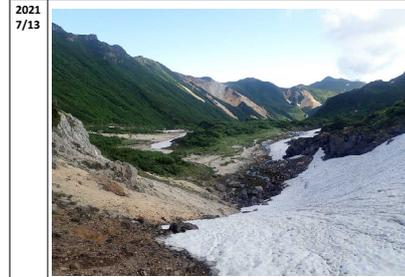
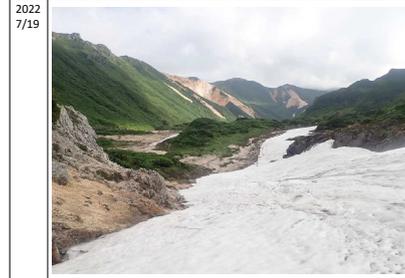
30 第一火口曹田指定地全 登山場利用による曹田種生の破壊が見られる。

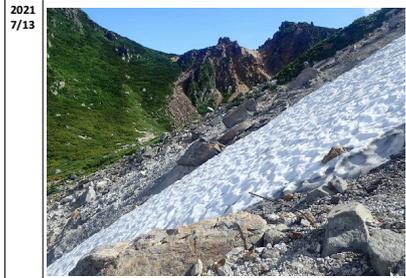
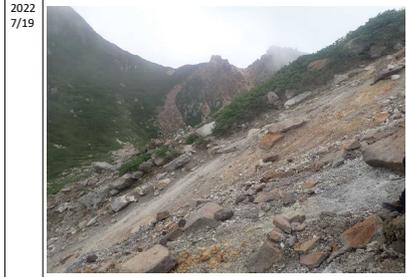
31 瓶美山01 雨に、当地の遺跡や流氷によって土壌浸食が進む可能性あり。
