## ( 2 ) 知床連山登山道定点撮影調査 (2023 年度経過報告)

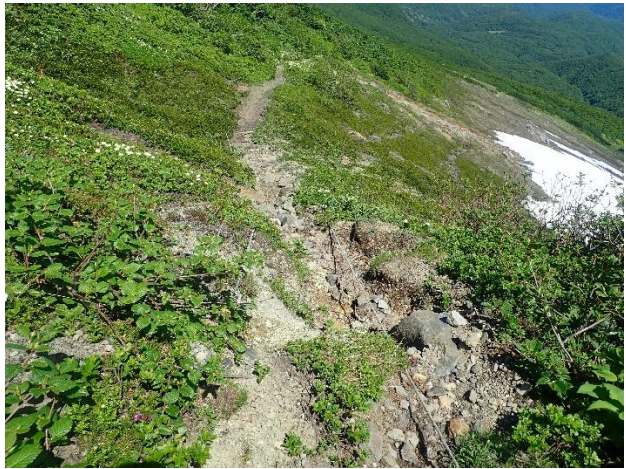
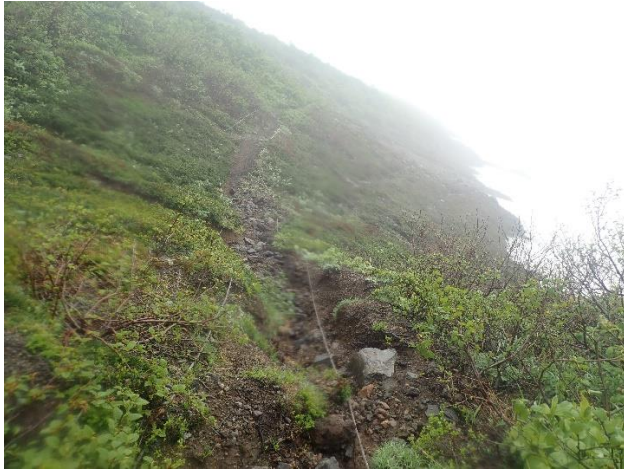
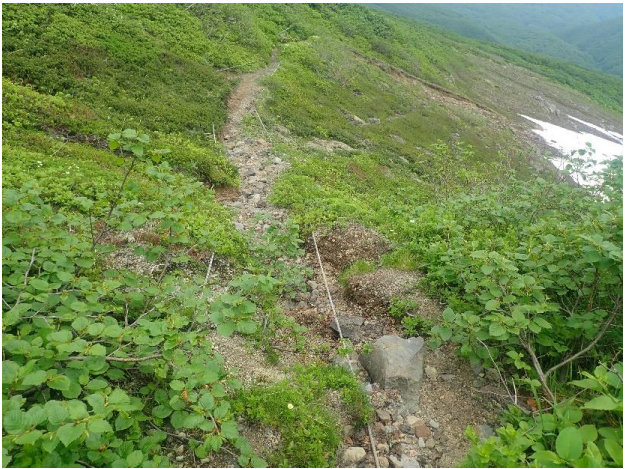
## 5\_羅臼温泉 05

| <p>【定点選定理由】</p> <p>雪田植物帯。踏圧により、植生破壊が進行する可能性がある。</p> <p>【経過報告】</p> <p>大きな変化は確認されなかった。今後もモニタリングを継続する。</p> | | |

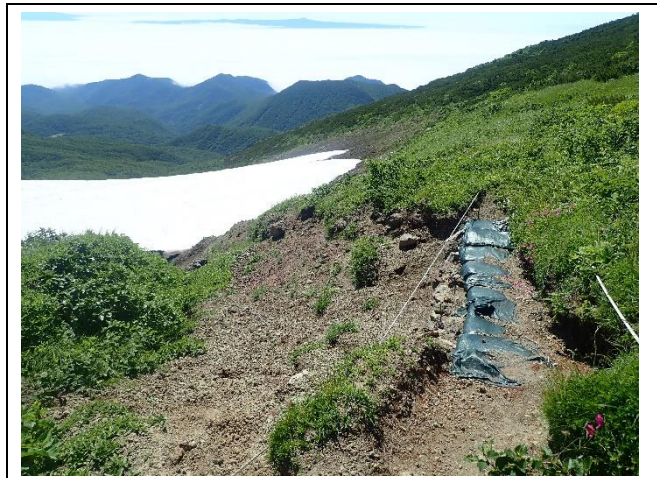
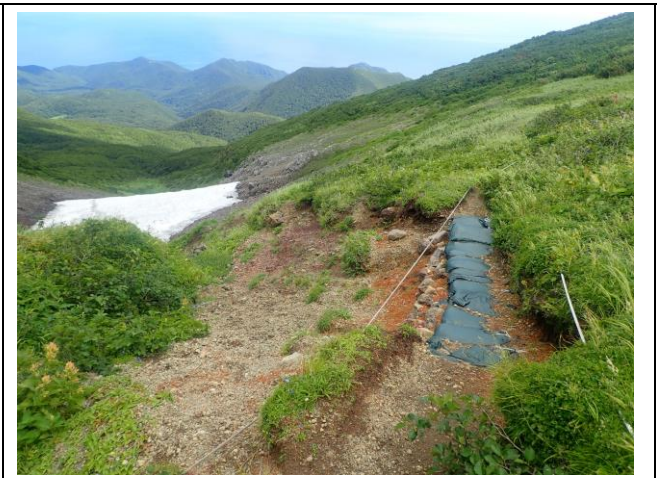
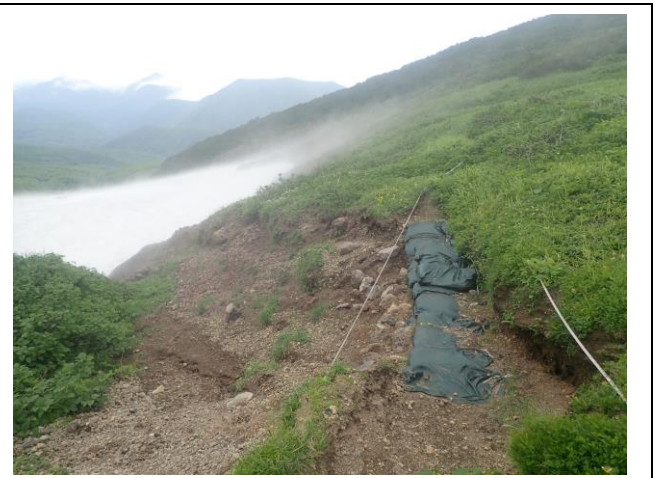
## 6\_羅臼温泉 06

| <p>【定点選定理由】</p> <p>雪田植物帯。踏圧（一部水流）により、植生破壊が進んでいる。</p> <p>【経過報告】</p> <p>流水による土砂の流出が確認された。</p> | | |

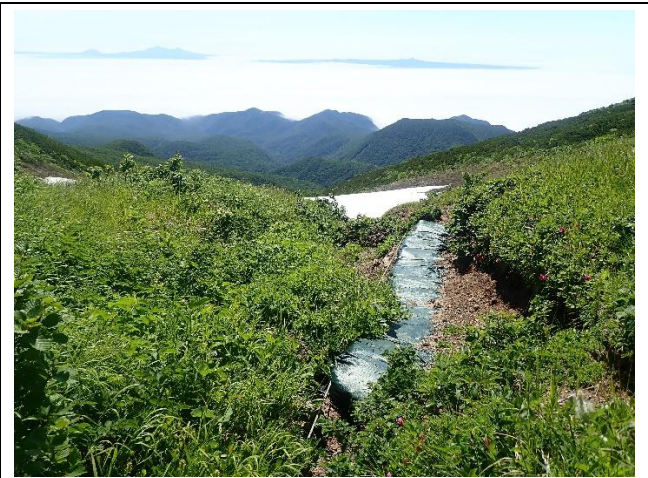
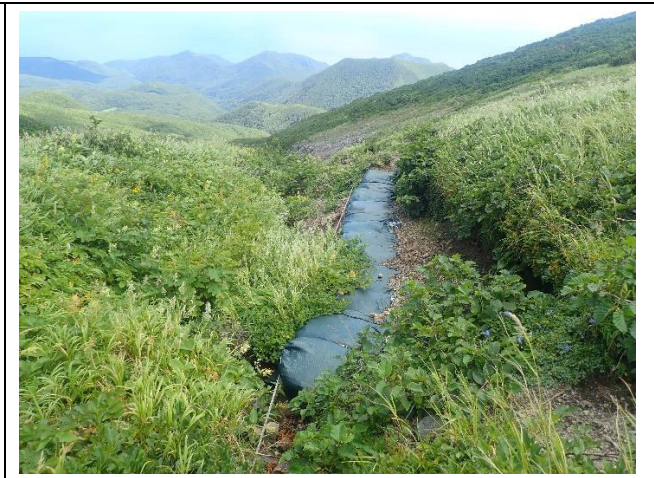
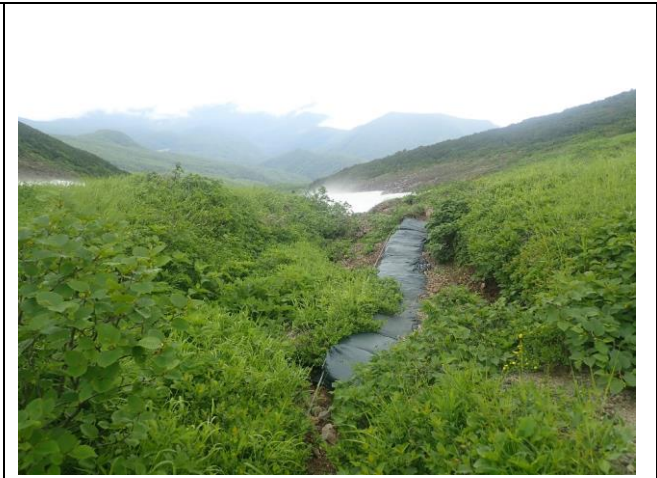
7\_羅臼温泉 07

| <p>【定点選定理由】</p> <p>雪田植物帯。踏圧により、植生破壊が進行している。</p> <p>【経過報告】</p> <p>流水による土砂の流出が確認された。</p> | | |

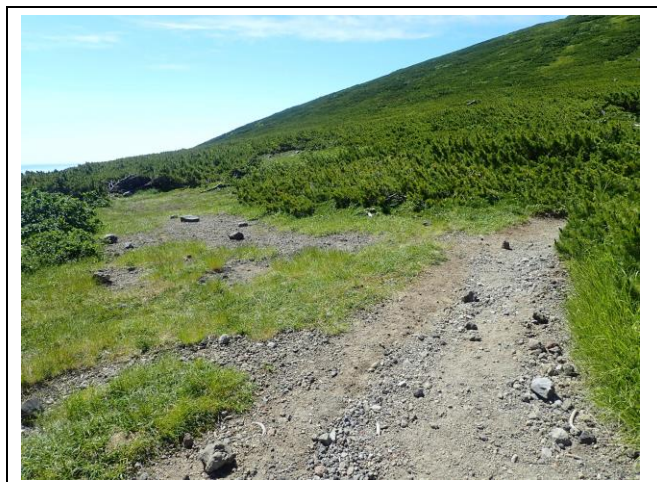
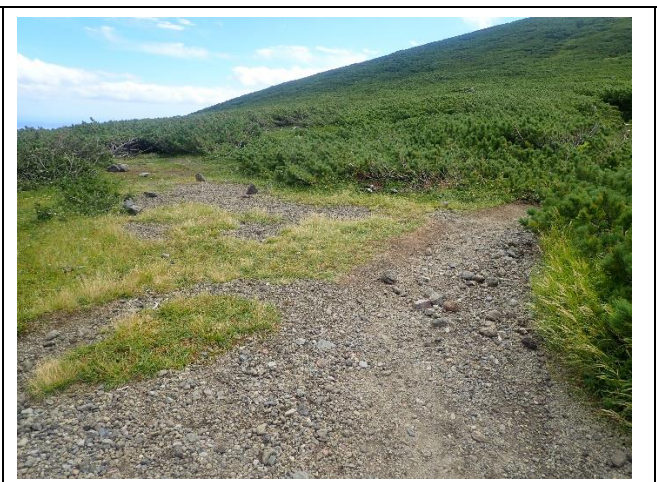
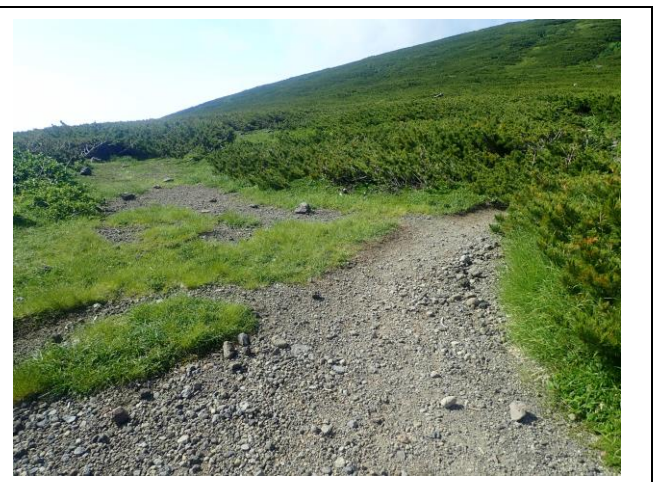
## 9\_羅臼平 01

| <p>【定点選定理由】</p> <p>踏圧やストックの影響により、植生破壊が進行している。また、奥の裸地は希にテン場としての利用が見られる。</p> <p>【経過報告】</p> <p>大きな変化は確認されなかった。今後もモニタリングを継続する。</p> | | |

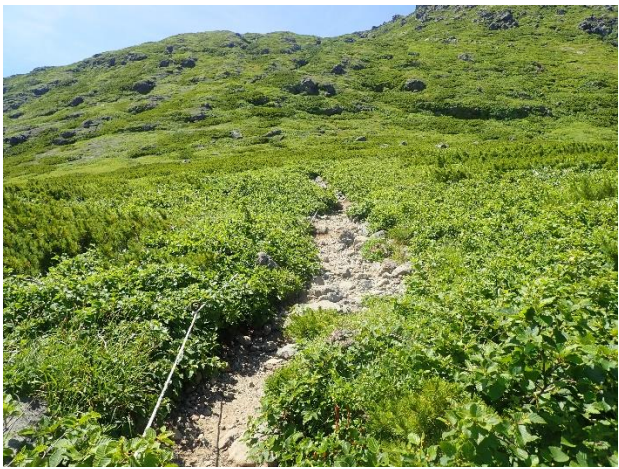
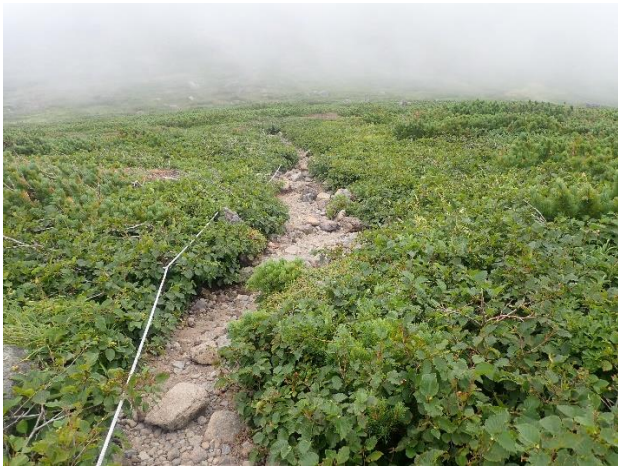
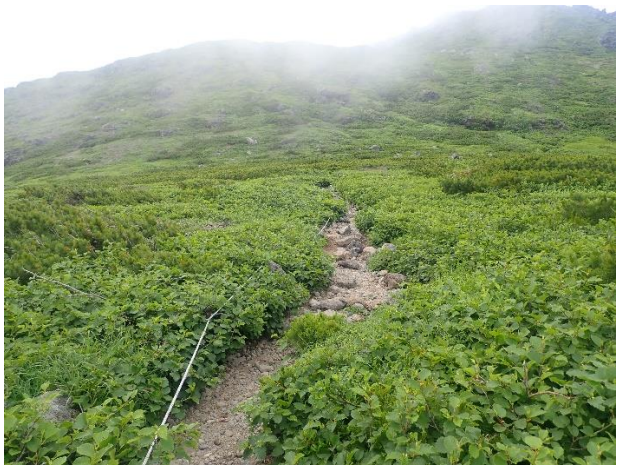
10\_羅臼平 02

| <p>【定点選定理由】</p> <p>踏圧やストックの影響により、植生破壊が進行している。</p> <p>【経過報告】</p> <p>大きな変化は確認されなかった。今後もモニタリングを継続する。</p> | | |

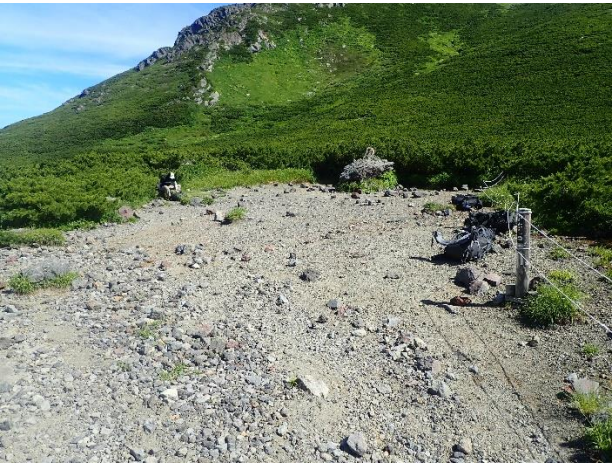
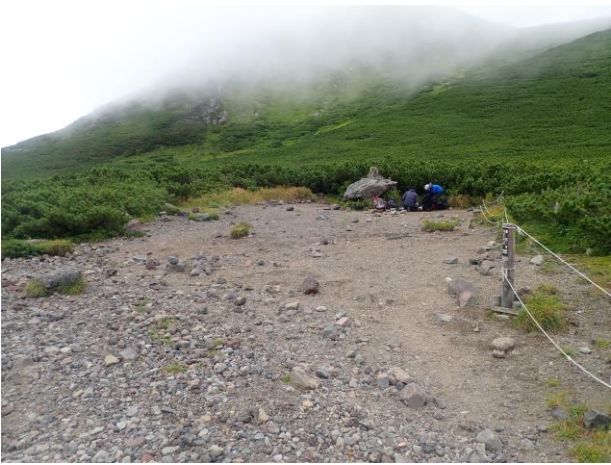
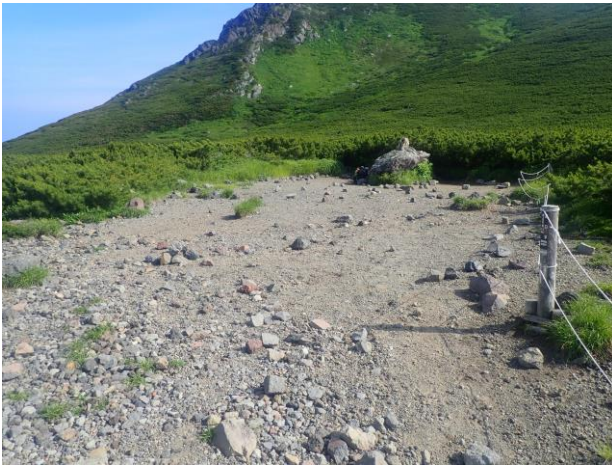
11\_羅臼平野営指定地近景

| <p>【定点選定理由】</p> <p>休息また植生上に放置された石による植生の破壊が見られる。また、流水による土壌浸食が見られる。</p> <p>【経過報告】</p> <p>大きな変化は確認されなかった。今後もモニタリングを継続する。</p> | | |

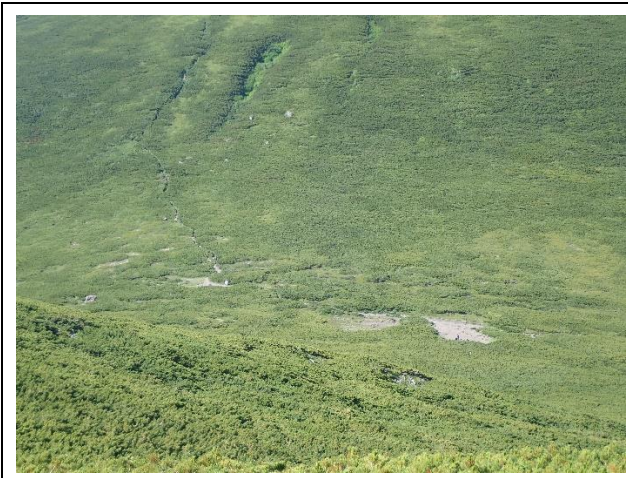
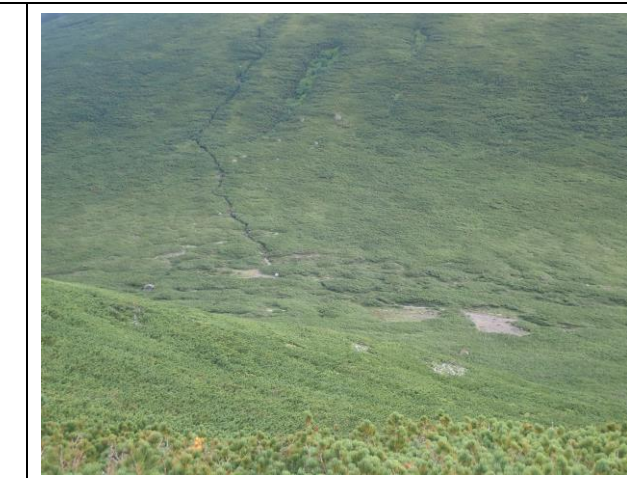
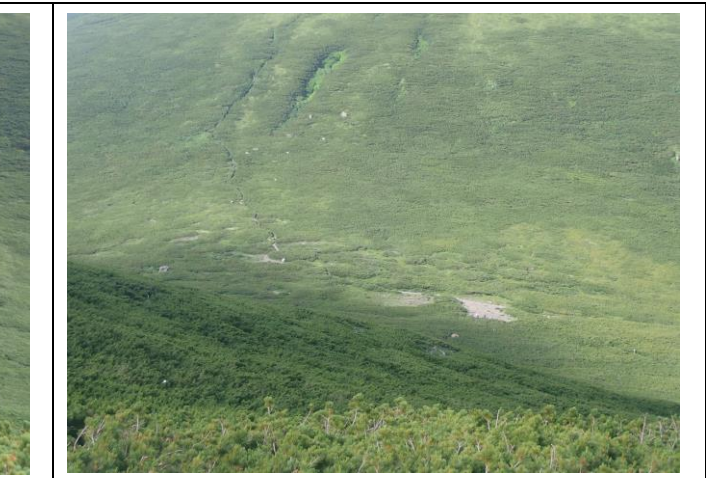
12\_羅臼平野営指定地全景

| <p>【定点選定理由】</p> <p>植生上に放置された石やトイレ道などの影響により雪田植物の破壊が見られる。無理な野営スペースの確保やトイレ道による裸地化が心配される。</p> <p>【経過報告】</p> <p>大きな変化は確認されなかった。</p> | | |

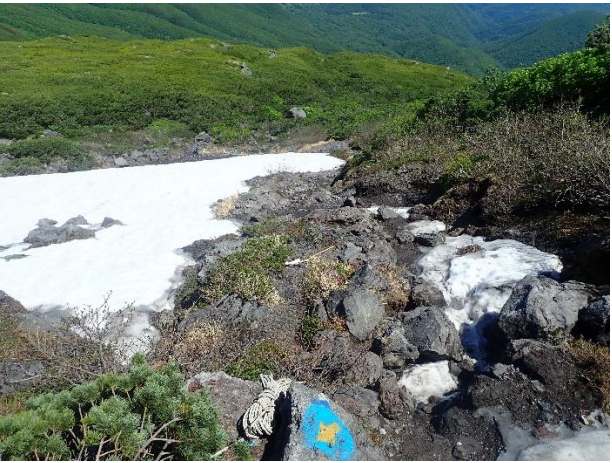
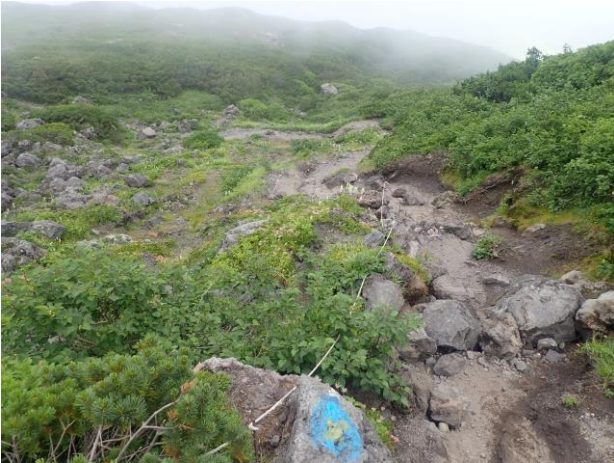
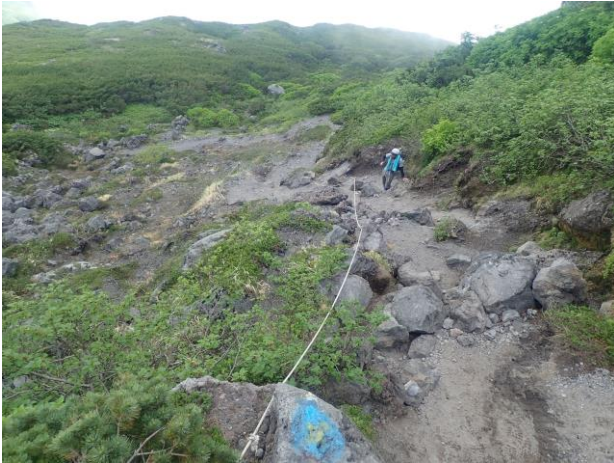
13\_一ノ肩 01

| <p>【定点選定理由】</p> <p>晩夏まで雪が残る場所で、道が不明瞭になりやすく、踏圧により雪田植生が破壊されている。</p> <p>【経過報告】</p> <p>大きな変化は確認されなかった。</p> | | |

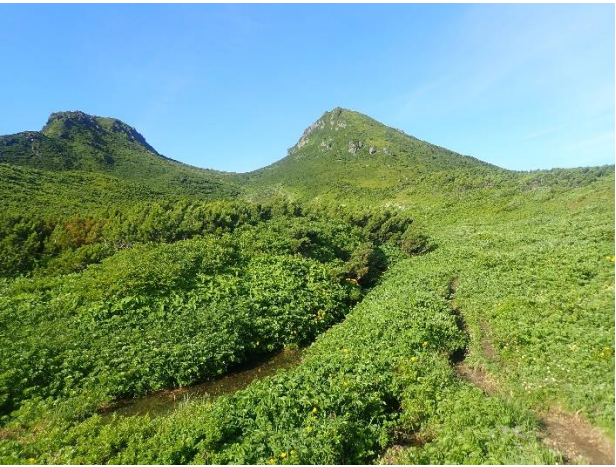
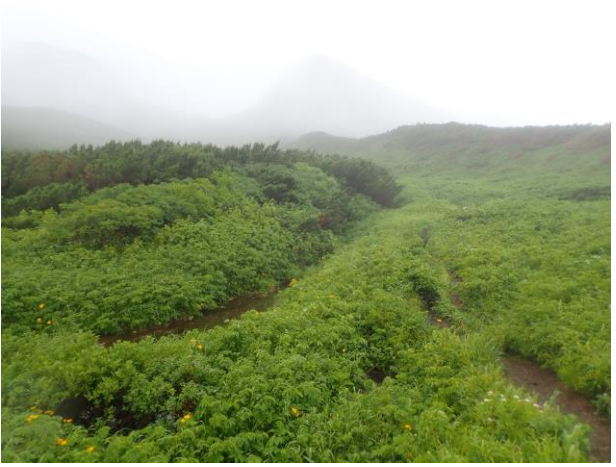
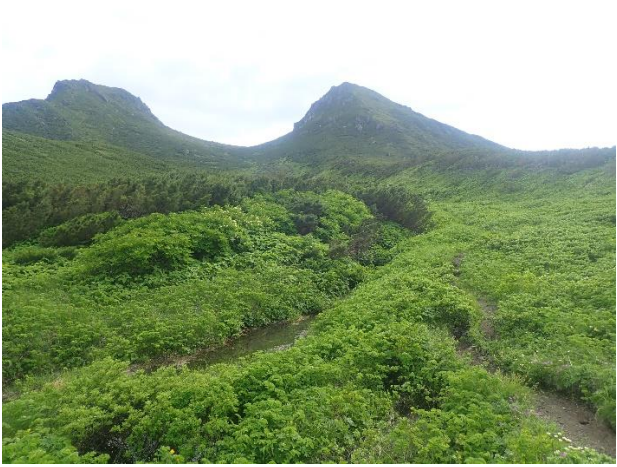
14\_三ツ峰 01

| <p>【定点選定理由】</p> <p>登山道の複線化がある箇所。流水が登山道を通るため、土壌浸食も見られる。植生は回復傾向にある。</p> <p>【経過報告】</p> <p>大きな変化は確認されなかった。今後もモニタリングを継続する。</p> | | |

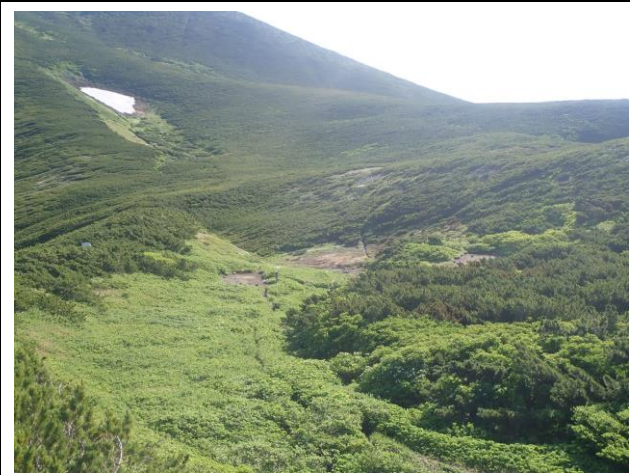
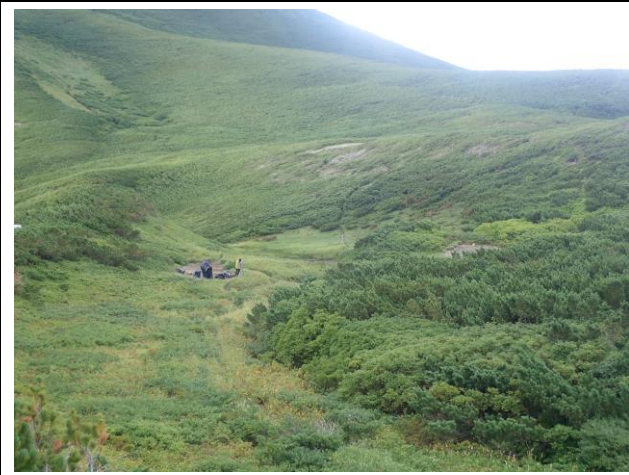
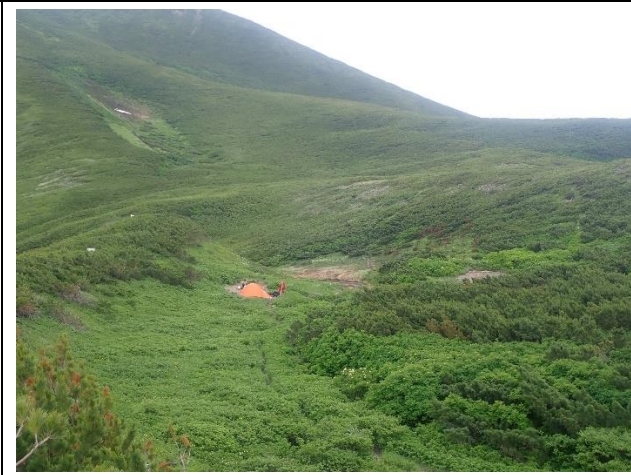
16\_三ツ峰野営指定地全景

| <p>【定点選定理由】</p> <p>植生上に放置された石の影響による雪田植生の破壊が見られる。</p> <p>【経過報告】</p> <p>大きな変化は確認されなかった。</p> | | |

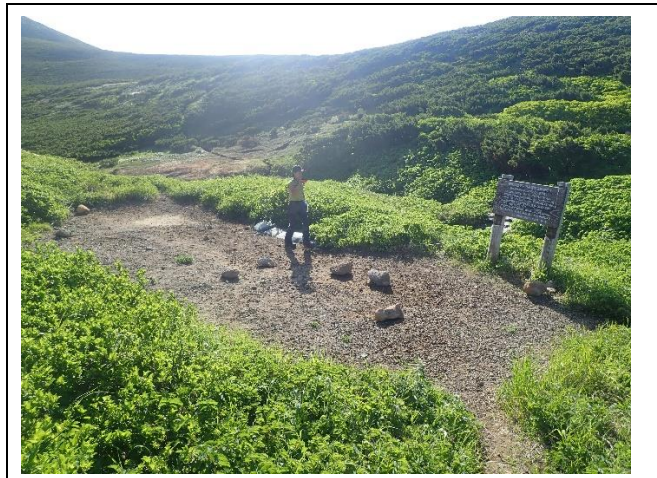
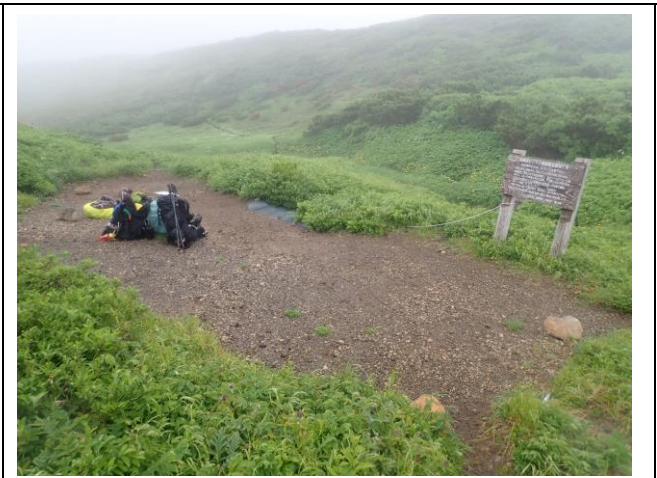
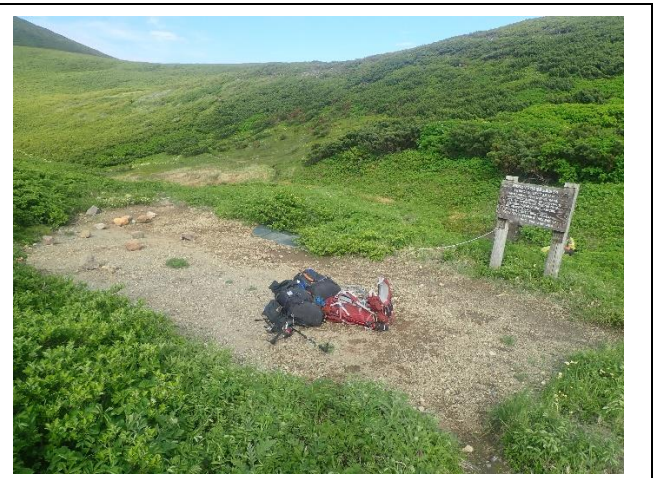
## 17\_三ツ峰野営指定地近景 01

| <p>【定点選定理由】</p> <p>植生上に放置された石の影響による雪田植生の破壊が見られる。</p> <p>【経過報告】</p> <p>大きな変化は確認されなかった。今後もモニタリングを継続する。</p> | | |

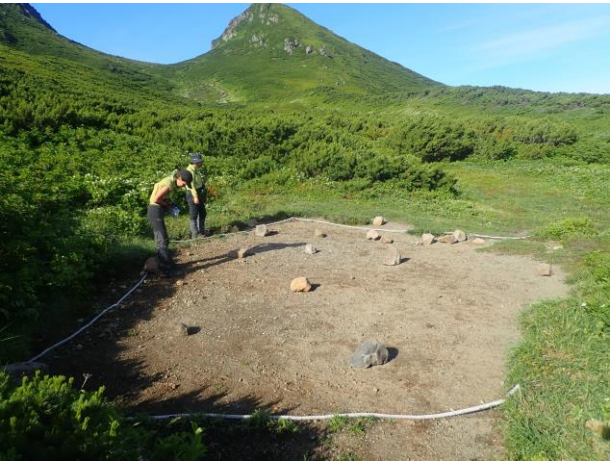
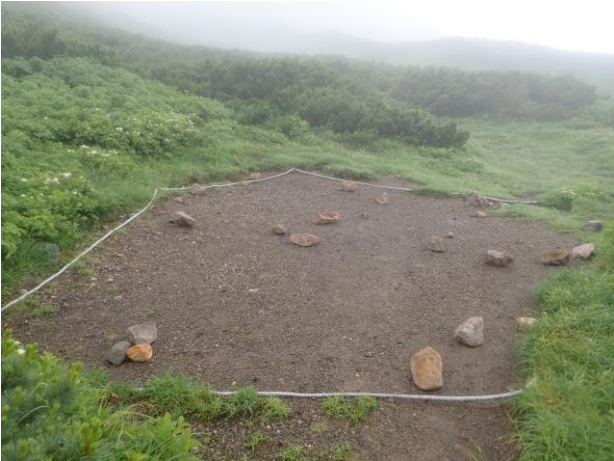
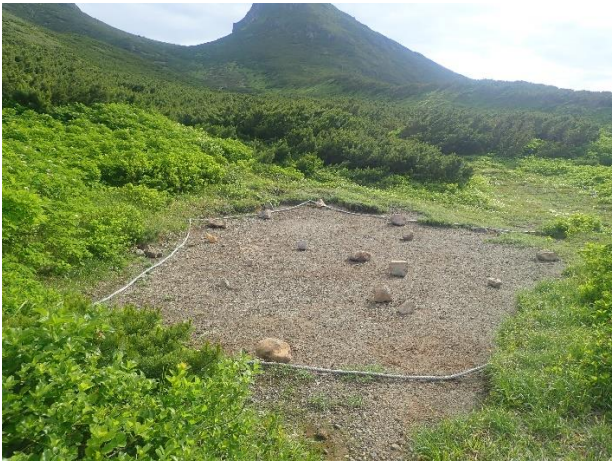
18\_三ツ峰野営指定地近景 02

| <p>【定点選定理由】</p> <p>植生上に放置された石の影響による雪田植生の破壊が見られる。</p> <p>【経過報告】</p> <p>大きな変化は確認されなかった。今後もモニタリングを継続する。</p> | | |

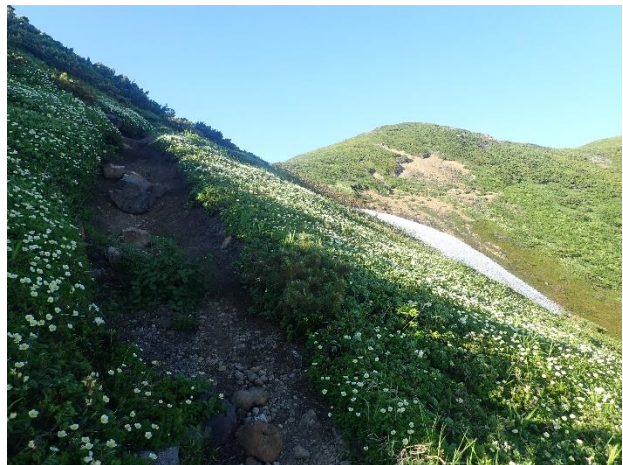
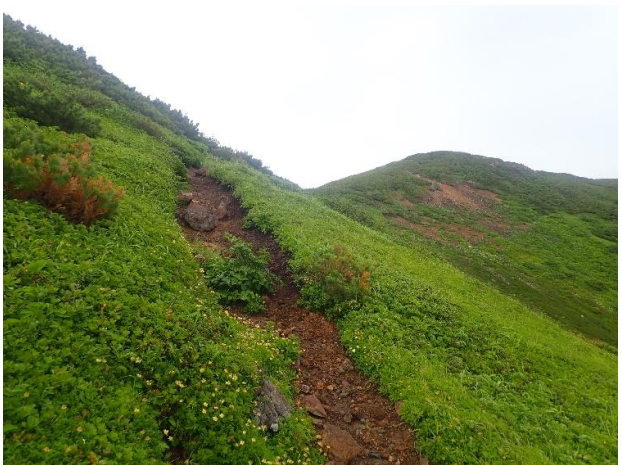
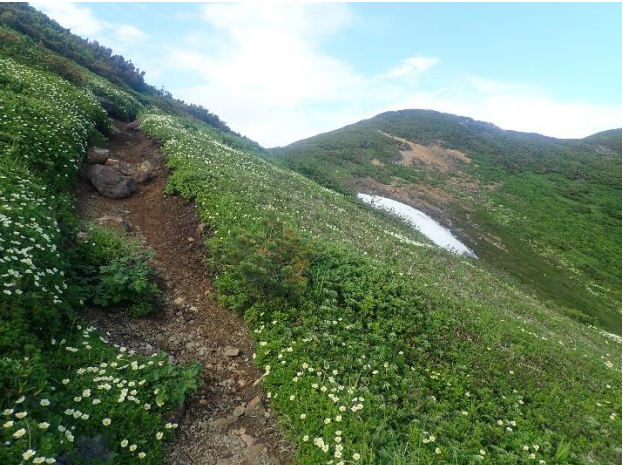
## 19\_サシルイ 01

| <p>【定点選定理由】</p> <p>踏圧による植生破壊が見られる。流水による土壌浸食も予想される。</p> <p>【経過報告】</p> <p>大きな変化は確認されなかった。今後もモニタリングを継続する。</p> | | |

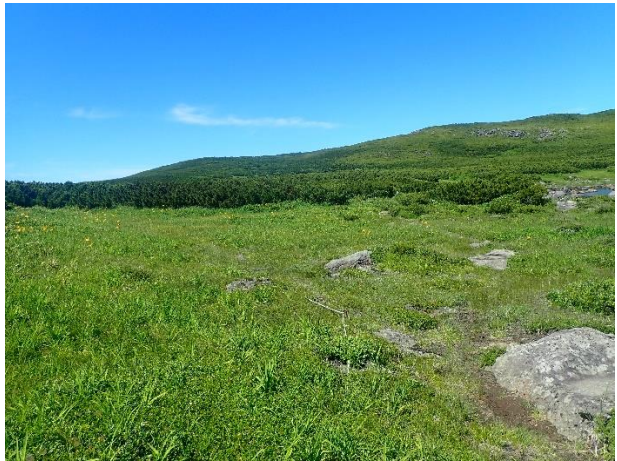
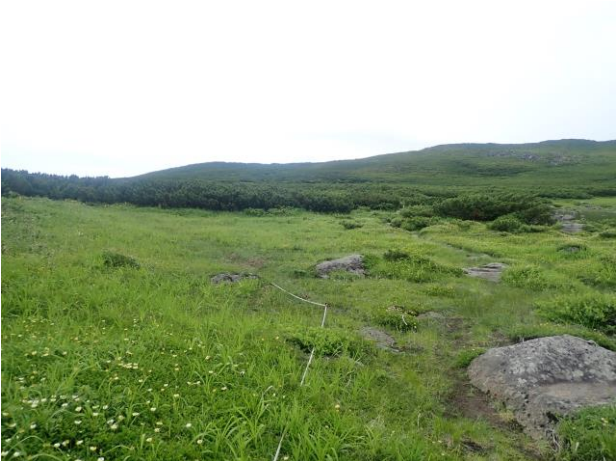
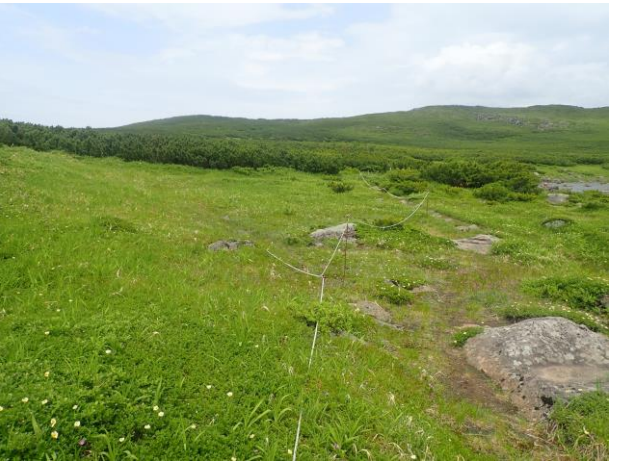
## 21\_二ツ池 01

| <p>【定点選定理由】</p> <p>2003 年頃はテント設営により、植生がなくなっていた箇所。ガイドロープが張られ、植生の回復が見られる。</p> <p>【経過報告】</p> <p>大きな変化は確認されなかった。今後もモニタリングを継続する。</p> | | |

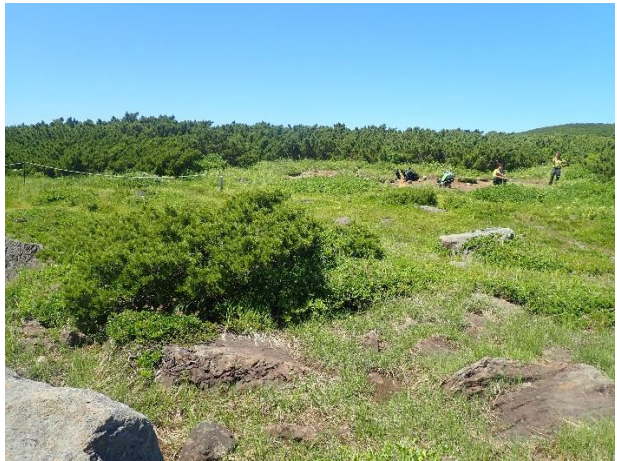
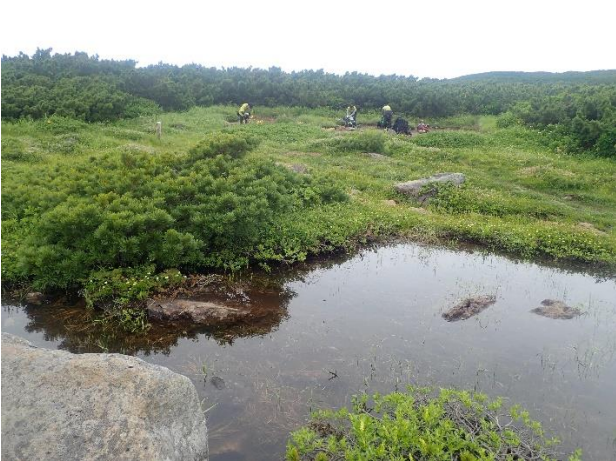
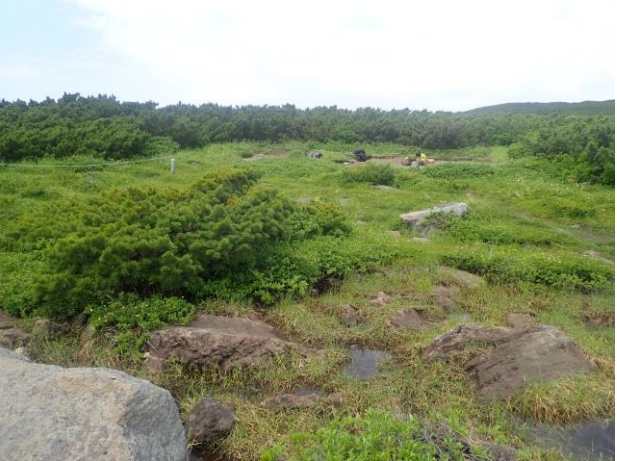
## 22\_二ツ池 02 (テントサイト近景)

| <p>【定点選定理由】</p> <p>水汲みによる利用者の踏圧と植生上に放置された石による植生破壊が見られる。</p> <p>【経過報告】</p> <p>大きな変化は確認されなかった。今後もモニタリングを継続する。</p> | | |

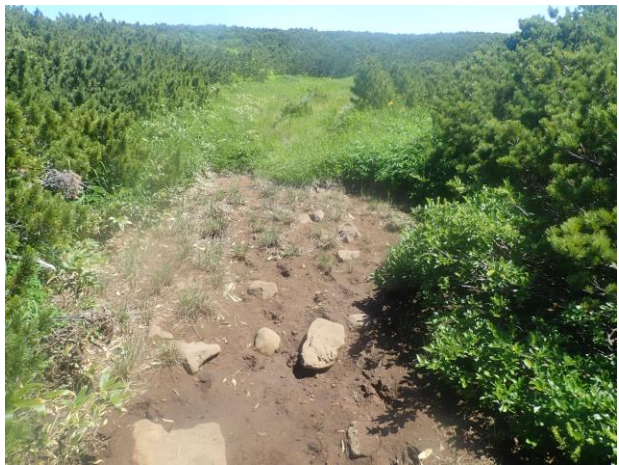
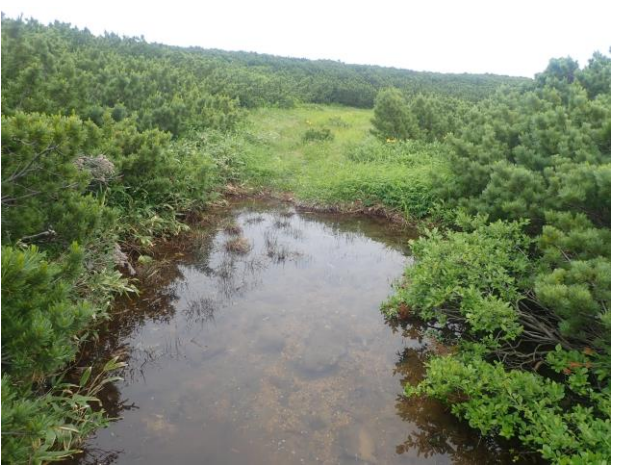
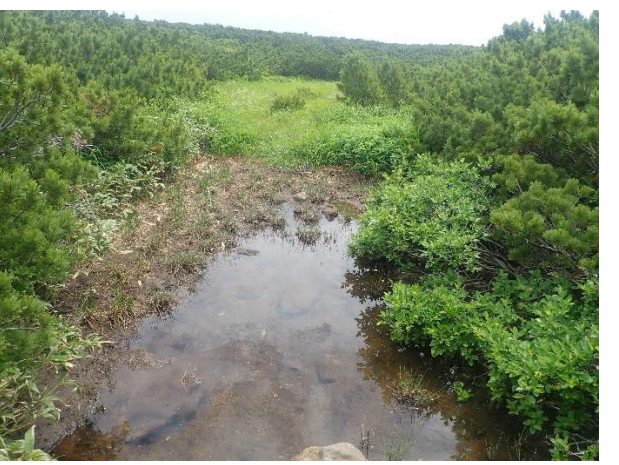
## 23\_二ツ池 03 (旧道)

| <p><b>【定点選定理由】</b></p> <p>二ツ池と天の池の間に位置する登山道のため、ぬかるみがひどい。登山道が複線化している。旧道のため、回復状況を確認中。</p> <p><b>【経過報告】</b></p> <p>大きな変化は確認されなかった。今後もモニタリングを継続する。</p> | | |

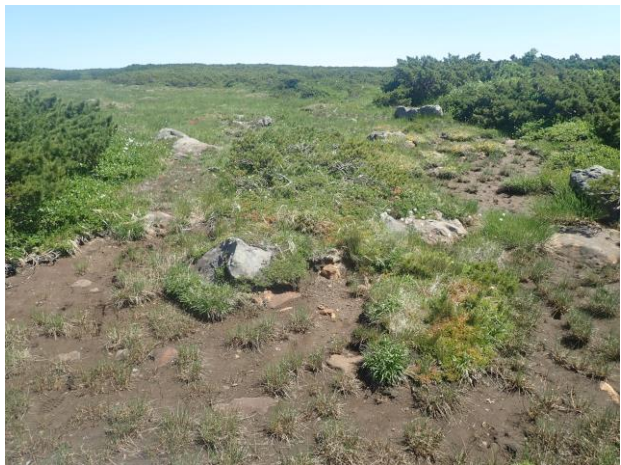
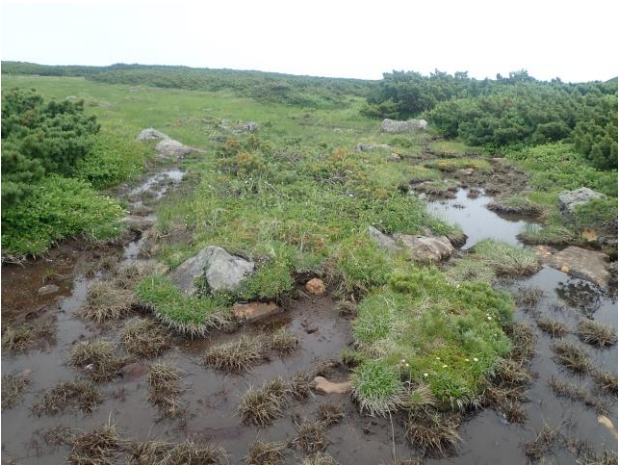
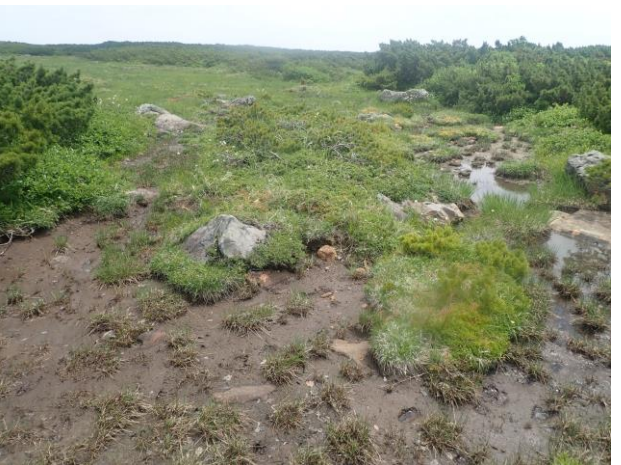
## 24\_二ツ池 04 (旧道)

| <p>【定点選定理由】</p> <p>植生破壊や裸地化が激しい。天の池の横を通る旧道の回復状況を確認中。</p> <p>【経過報告】</p> <p>大きな変化は確認されなかった。今後もモニタリングを継続する。</p> | | |

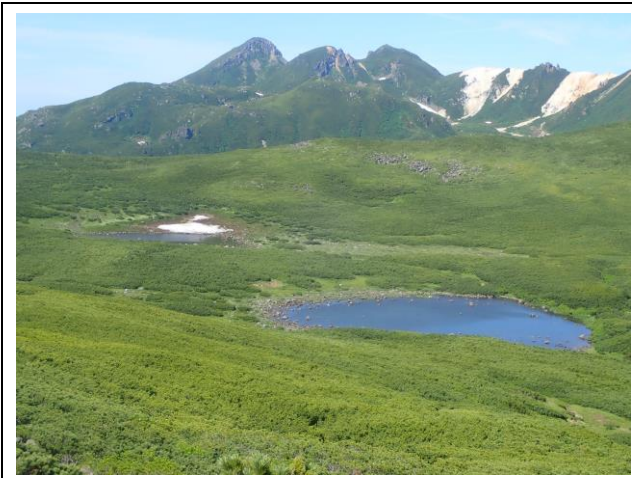
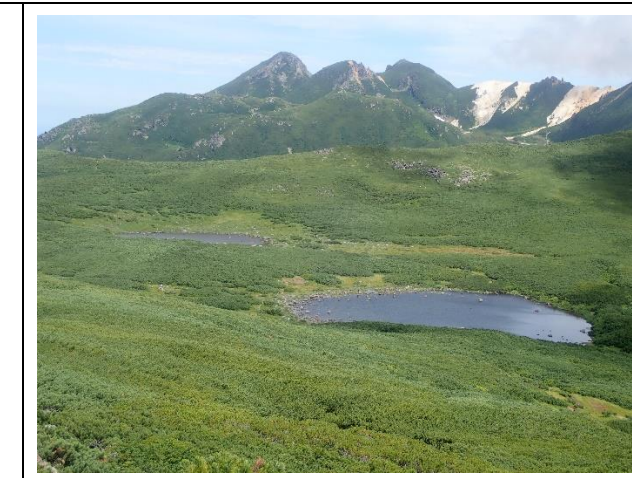
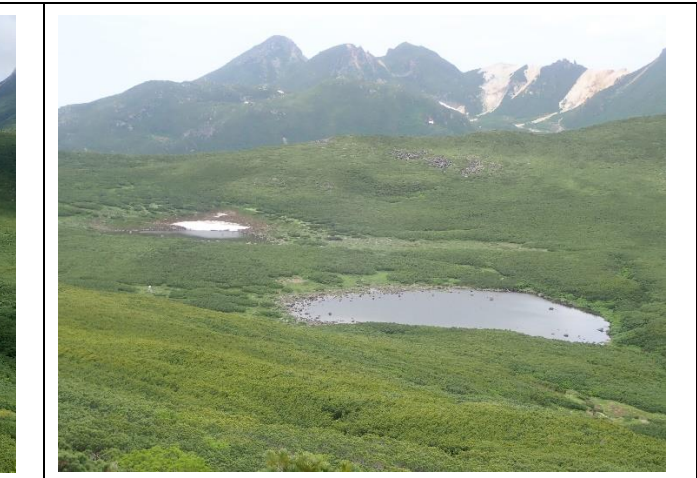
25\_二ツ池野営指定地全景

| <p>【定点選定理由】</p> <p>テン場利用による雪田植物の破壊が見られる。</p> <p>【経過報告】</p> <p>大きな変化は確認されなかった。</p> | | |

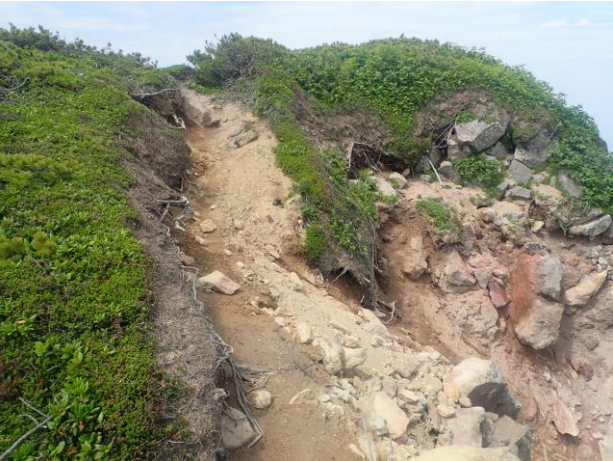
## 26\_南岳 01

| <p>【定点選定理由】</p> <p>ガレやすい地質。踏圧による植生破壊、流水による土壌浸食が進行している。</p> <p>【経過報告】</p> <p>踏圧による植生破壊、流水による土壌浸食が進行している。</p> | | |

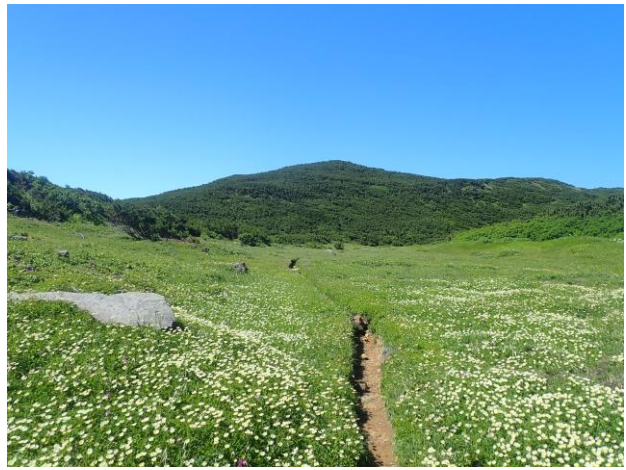
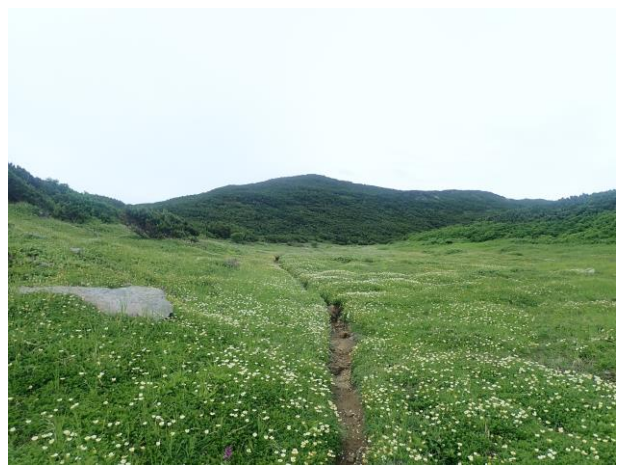
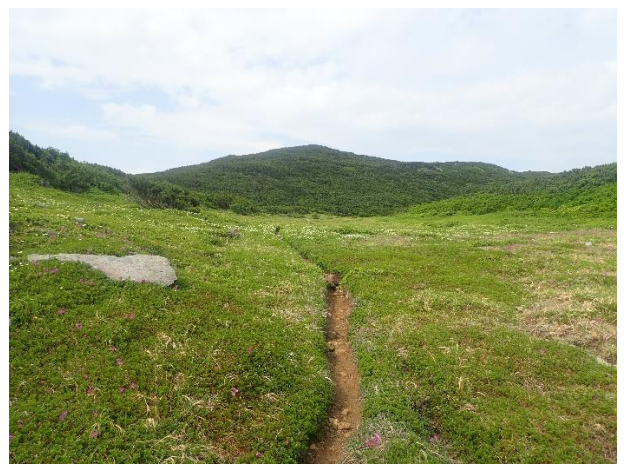
## 27\_知円別 01

| <p>【定点選定理由】</p> <p>植生破壊、登山道の複線化が目立っていた箇所。植生は回復傾向にある。経過観察中。</p> <p>【経過報告】</p> <p>大きな変化は確認されなかった。今後もモニタリングを継続する。</p> | | |

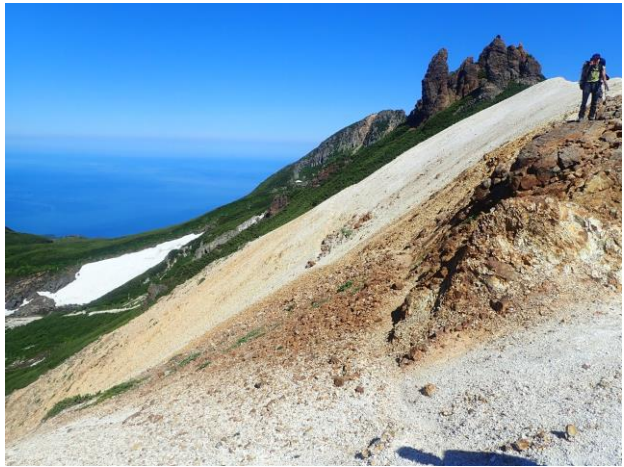
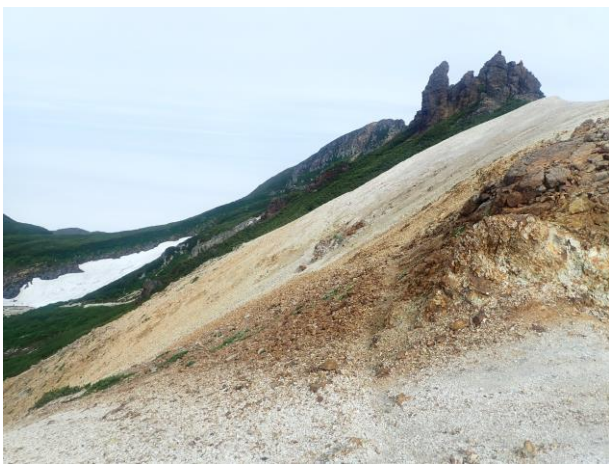
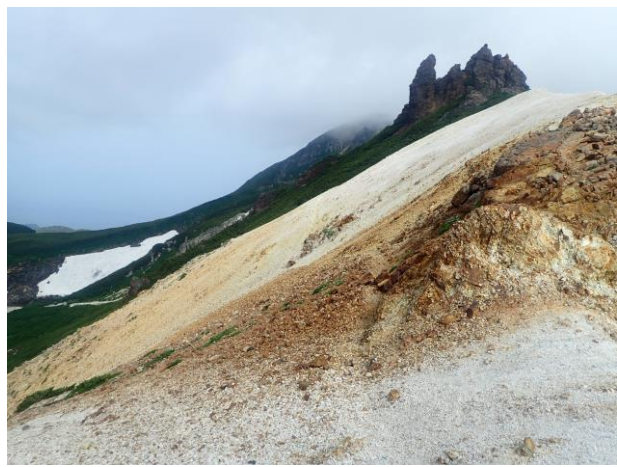
28\_こけし岩 01

| <p>【定点選定理由】</p> <p>登山道の複線化により、斜面が崩れ、斜面の植生が破壊される恐れあり。</p> <p>【経過報告】</p> <p>大きな変化は確認されなかった。今後もモニタリングを継続する。</p> | | |

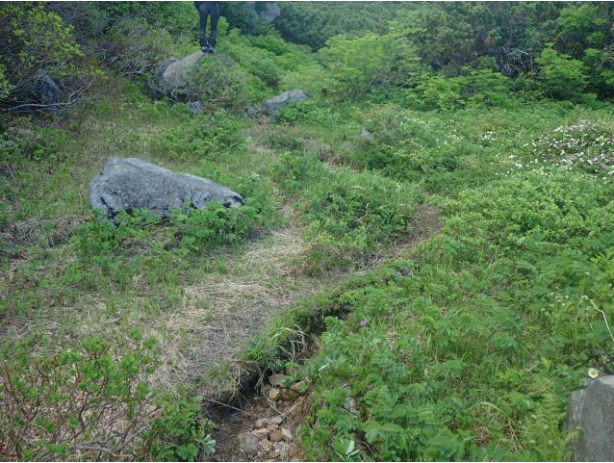
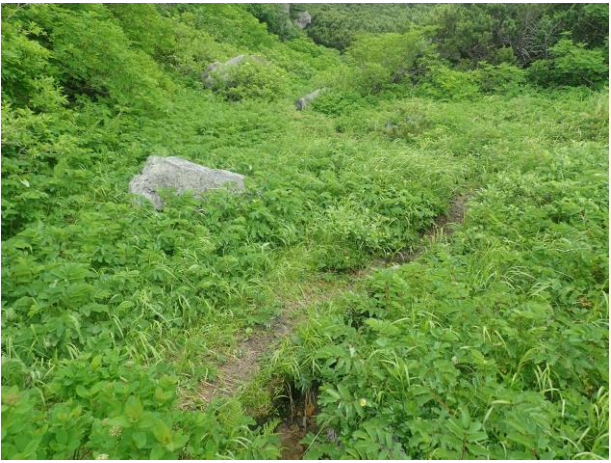
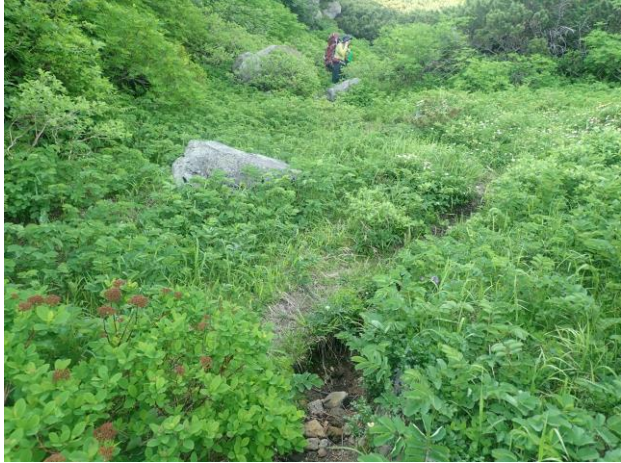
29\_第一火口 01

| <p>【定点選定理由】</p> <p>登山道が狭く、歩きにくいため、踏圧により雪田植生が破壊され、登山道の複線化が起きている。</p> <p>【経過報告】</p> <p>複線化は回復傾向。今後もモニタリングを継続する。</p> | | |

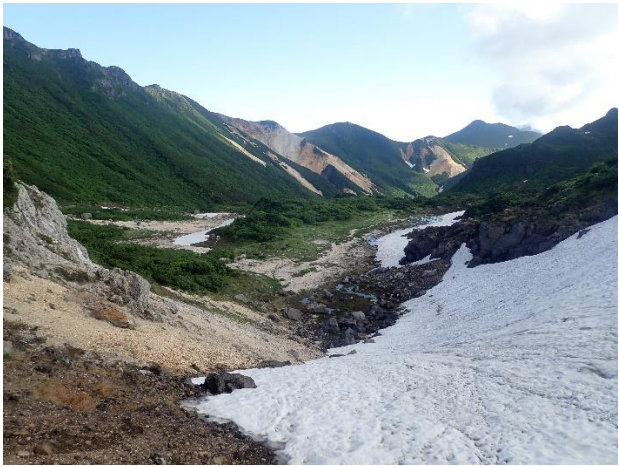
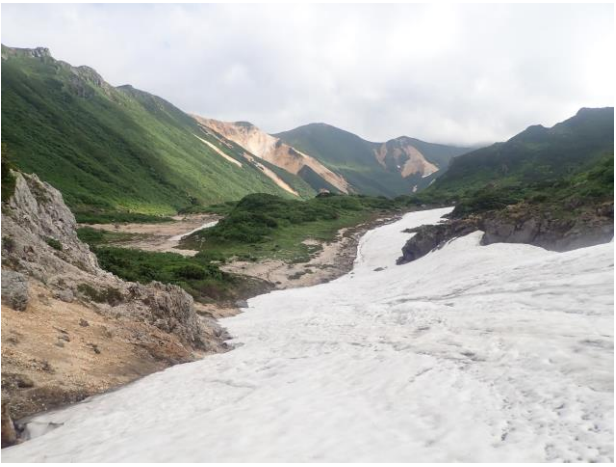
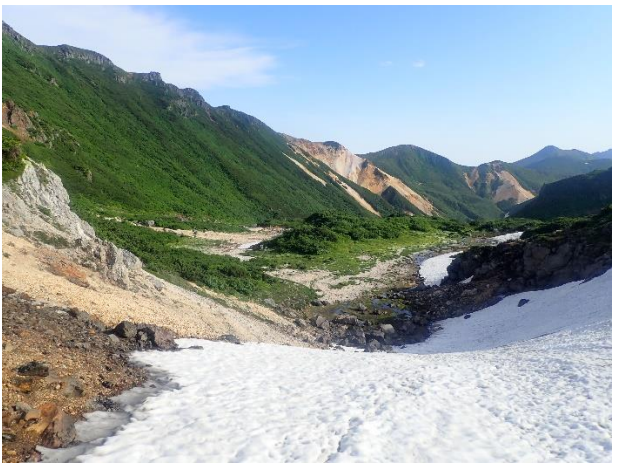
30\_第一火口野営指定地全景

| <p>【定点選定理由】</p> <p>テン場利用による雪田植物の破壊が見られる。</p> <p>【経過報告】</p> <p>大きな変化は確認されなかった。今後もモニタリングを継続する。</p> | | |

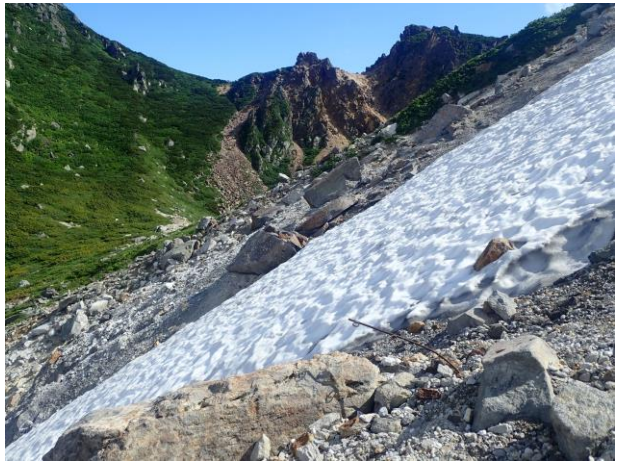
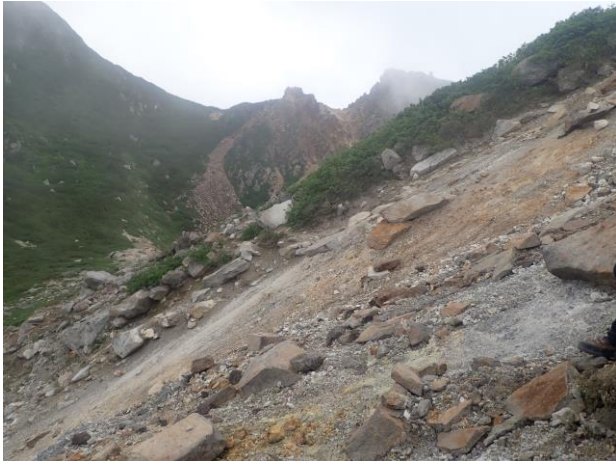
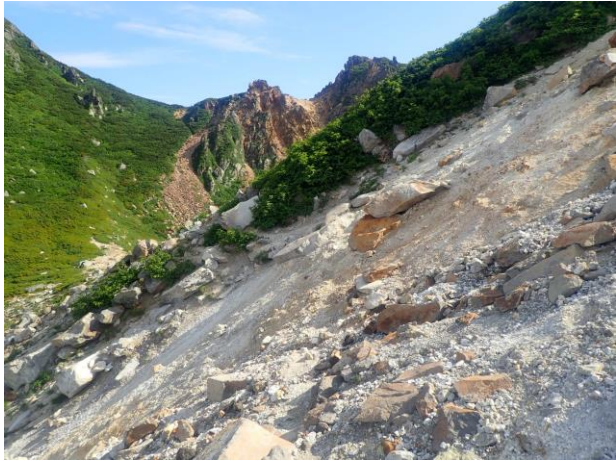
31\_硫黄山 01

| <p>【定点選定理由】</p> <p>踏圧、雪溪の融雪や流水によって土壌浸食が進む可能性あり。</p> <p>【経過報告】</p> <p>大きな変化は確認されなかった。今後もモニタリングを継続する。</p> | | |
