ダムの改良と サケ・マスの上流促進

知床世界自然遺産科学委員会

河川工作物ワーキンググループ

2008年11月18日～19日

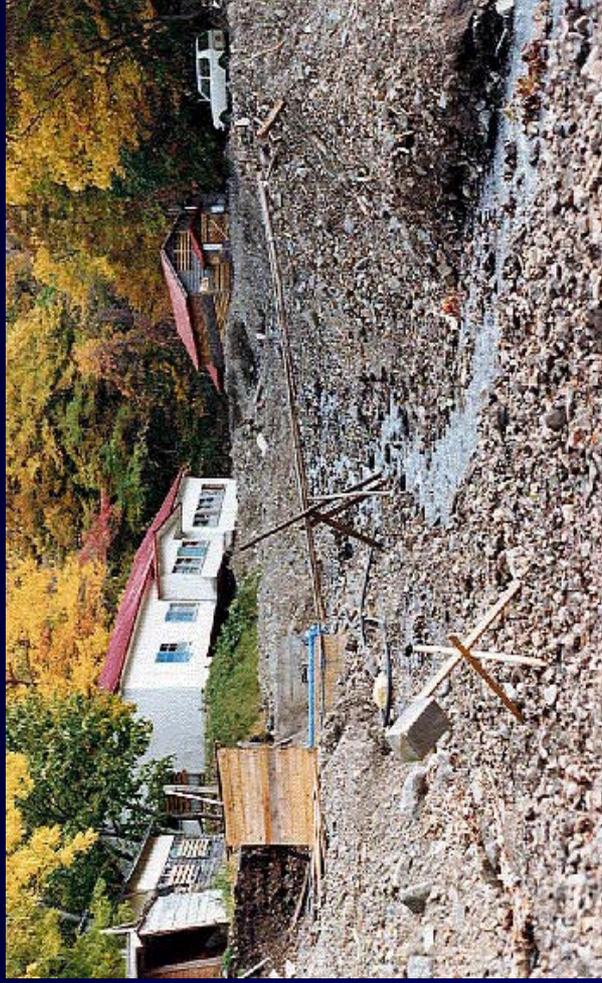
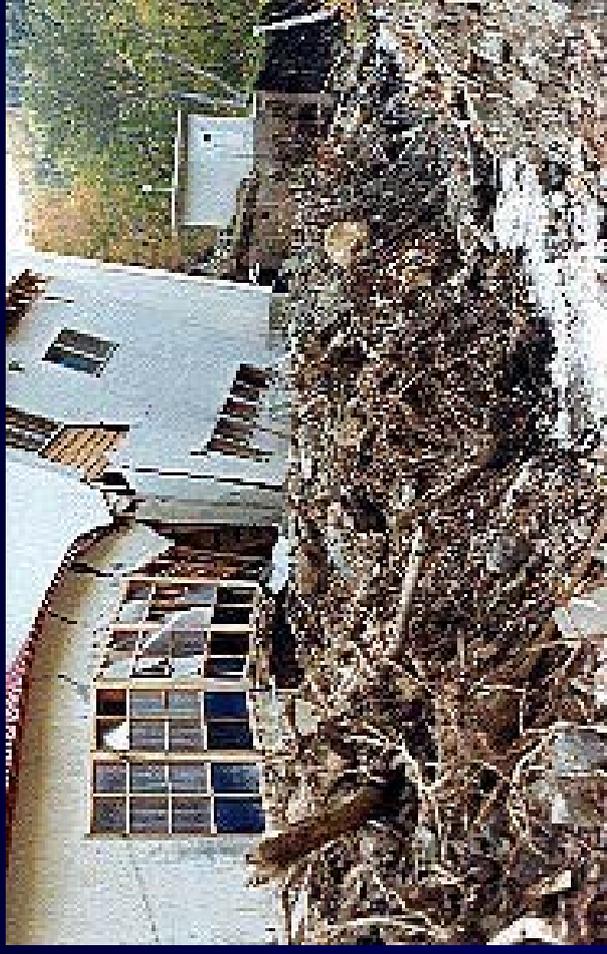
イワウベツ川で発生した土石流による被害状況(1981年8月)

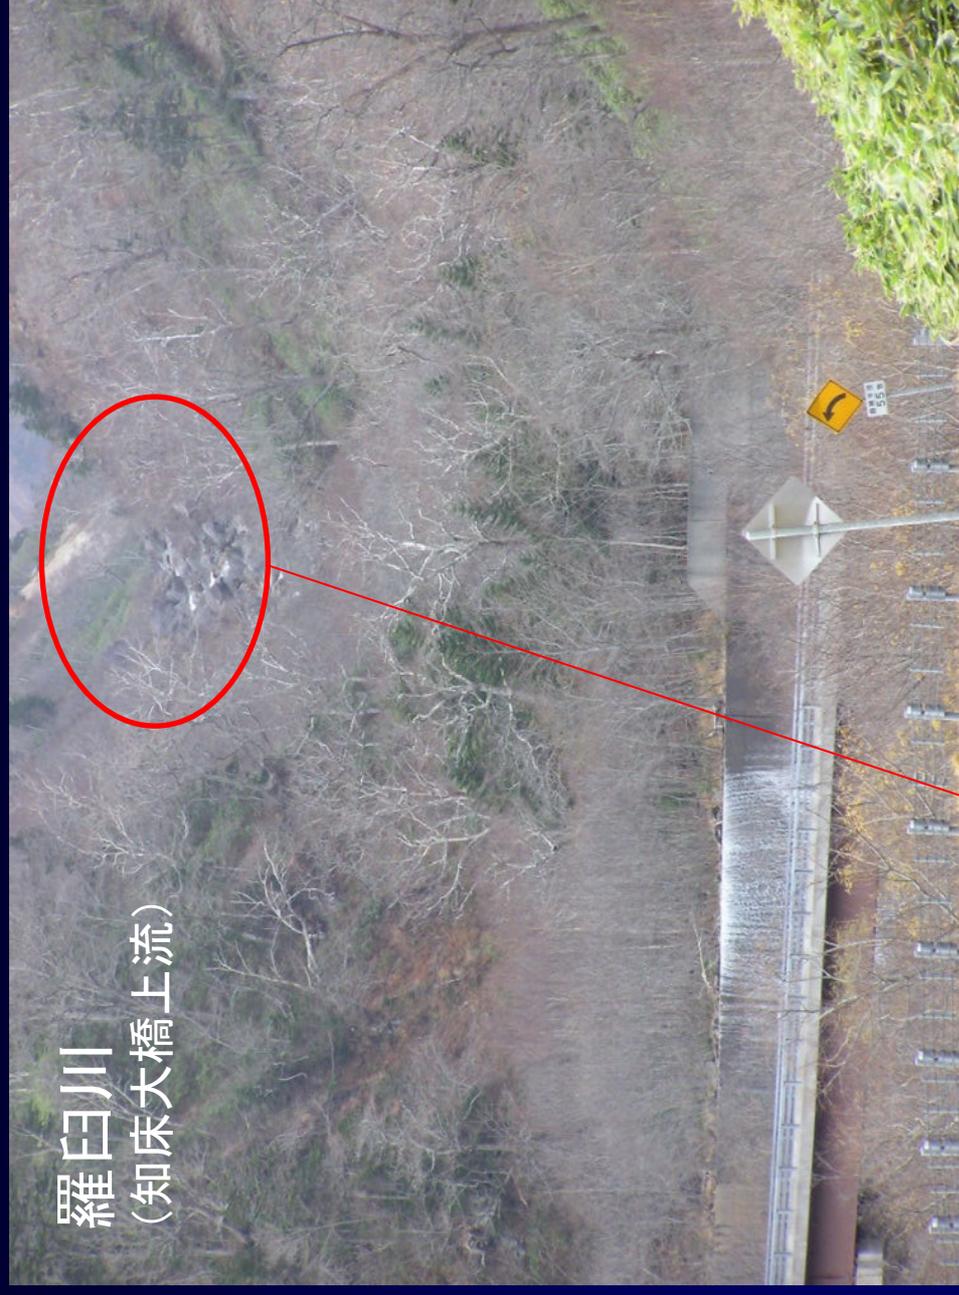
「現状維持」と評価された 河川工作物の事例(1)

上流部に巨石が堆積しており、流下する可能性がある。

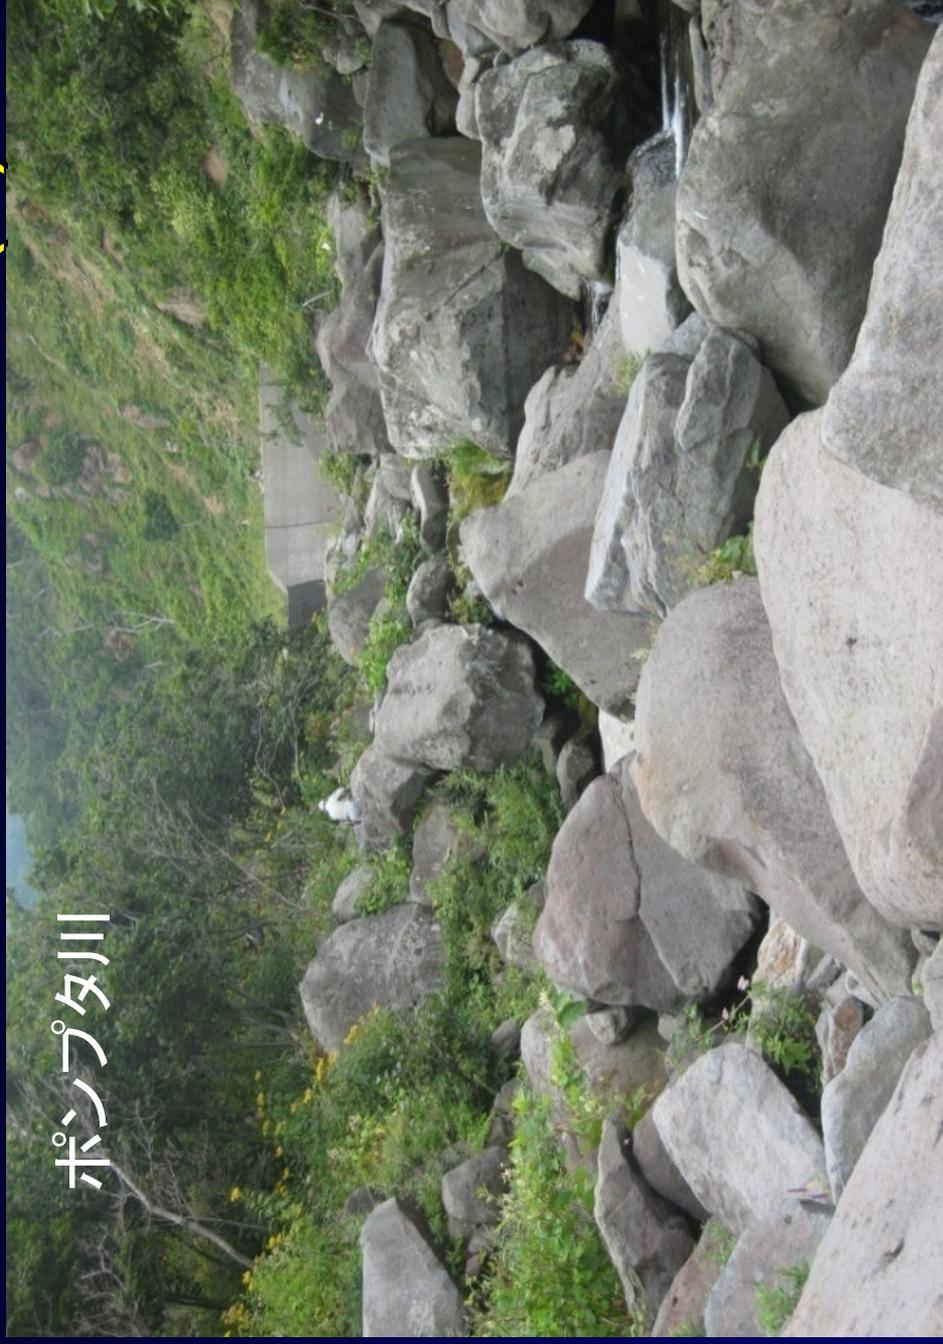
ポンプタ川

下流に堆積した巨石により、自然の滝が多く形成されており、遡上が困難。
