令和4年度
知床世界自然遺産地域における
気象観測システム設置業務
報告書

令和4(2022)年11月

環境省 北海道地方環境事務所 釧路自然環境事務所

公益財団法人 知床財団

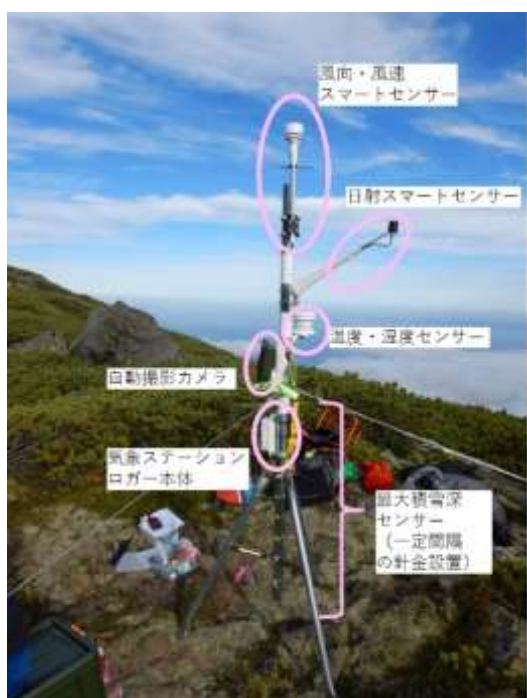
写真 16：気象ステーション本体に各気象観測機器を設置した様子

データ回収時には、針金が全体的に曲がったり外れたりしていたため、修復を行った。恐らくトリポットタワーの転倒による影響（後述の（4）参照）が大きいと思われる。

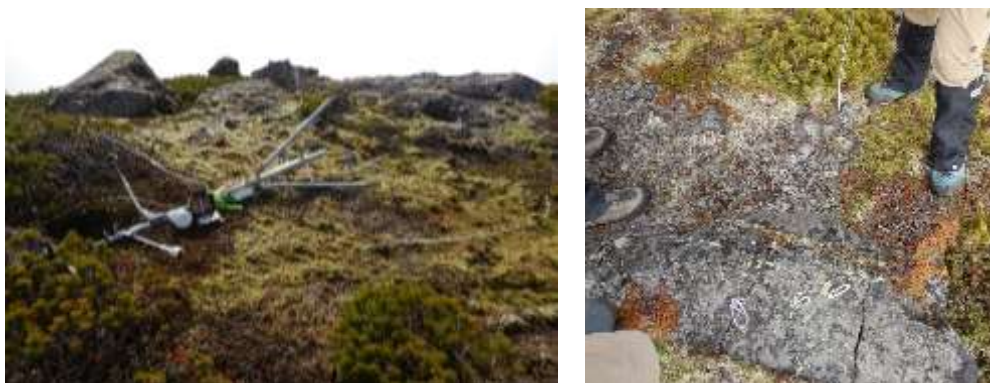
動作確認時、設置していた気象ステーション（トリポットタワー）が転倒していたため、復旧作業を行った（写真 19 左）。倒れている状況を見渡したところ、末端のターンバックルのうち一つが不自然な状態で外れていることが確認された。このバックルの締め付けには人為的な回転作業が必要であるため、登山者等による意図的な干渉があったと考えられる（写真 19 右）。気象ステーションの設置位置は登山道から最短でも 200m 以上離れ、一般にはアクセスしにくい場所であるが、山頂からは視認できる位置に設置されている。

写真 19：倒れていたトリポット（写真左）と、不自然に外れていたワイヤーロープテンショナー（写真右）

復旧作業にあたり、打ち込んだボルト自体はしっかりと固定されていたままで、問題は見受けられなかった。そのため、再度ターンバックルでワイヤーを張りなおし、再発防止のために締め付けたターンバックルにビニールテープを巻いた（写真 20）。転倒したことにより、風向・風速スマートセンサーは破損してしまっていたため、回収した。日射スマートセンサーと、温度・湿度センサーは稼働させた状態で再設置し、ペンダントロガーは電池交換（CR-2032、1 個）後、温度・湿度センサー部に再設置した。

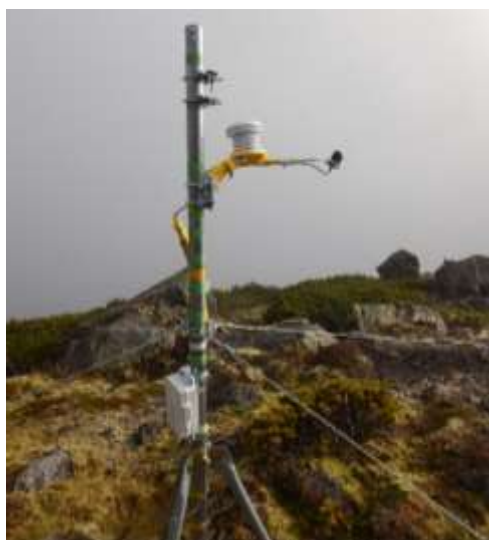
写真 20：気象ステーション再設置後

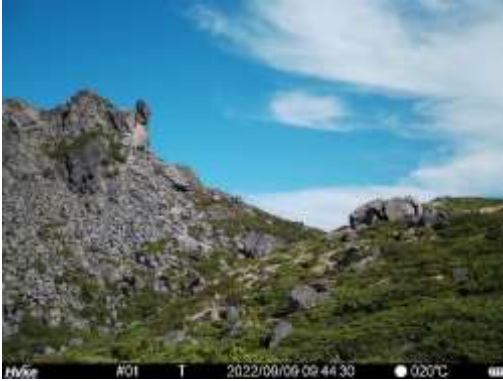
写真 21：設置後に撮影されていた自動撮影カメラの画像

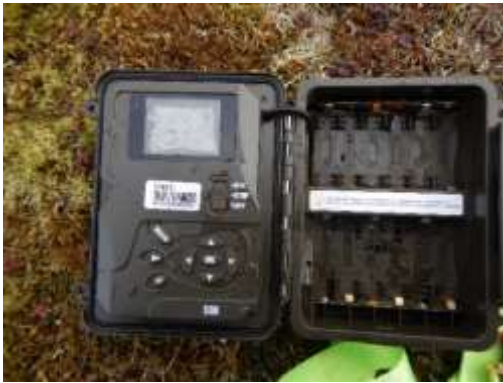
自動撮影カメラはふたが開いた状態で倒れており、SD カードは抜け落ちた状態で発見された (写真 19)。画像を確認すると、翌日は問題なく撮影されていたが (写真 21)、その後 2 回にわたって衝撃を受けたと思われる、9/20 に撮影は停止していた。尚、自動撮影カメラ本体は、既にバッテリー部分が錆びてしまっており (写真 22)、再稼働が見込めない状態であったため、回収した。

写真 22：バッテリー部分が錆びてしまった自動撮影カメラ (電池を外した状態)

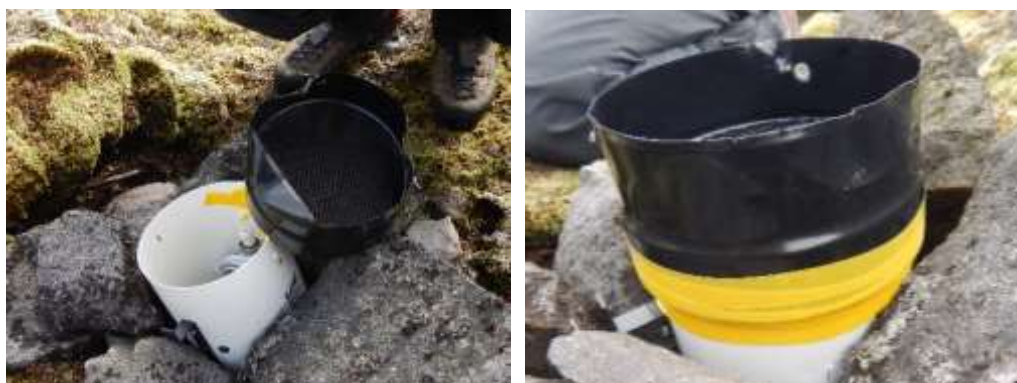
独立型の雨量計については、本体と蓋の接続部が外れ（仮止めねじの部分がちぎれ）蓋が変形していた。内蔵されているペンダントロガーから設置と同様にシャトルと PC を用いて「デバイスからの読み出し」を実行してデータを回収した。図 2 に回収できた雨量と気温データを示す。その後、電池交換（CR-2032、1 個）を行い、再設置した。蓋は変形を直し、本体とビニールテープで固定した（写真 23）。

写真 23：確認時の雨量計、蓋が外れ変形していた（写真左）、雨量計の再設置後（写真右）
