平成21年度 河川工作物アドバイザー会議

羅臼川砂防ダムの取り組み

北海道建設部土木局砂防災害課

羅臼川 特別緊急砂防えん堤(NO19)改良について

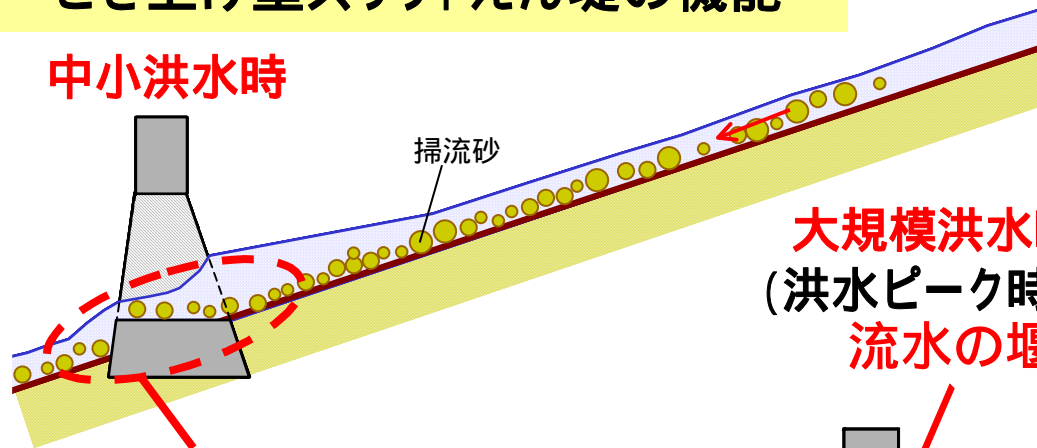
中小洪水時

せき上げ型スリットえん堤の機能

スリット部から土砂が流下

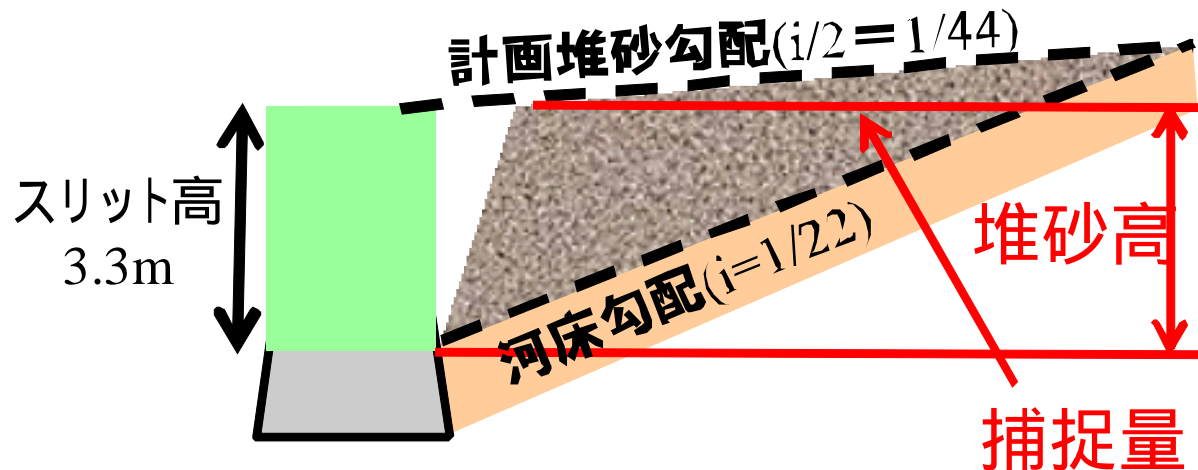
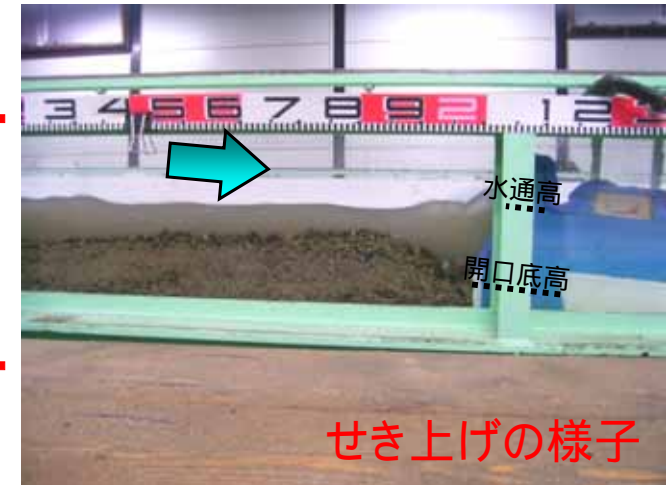
計画洪水(100年確率)水理模型実験

～ 土砂捕捉機能の確認 ～

(目的) スリット化後の捕捉量と堆砂高を確認する

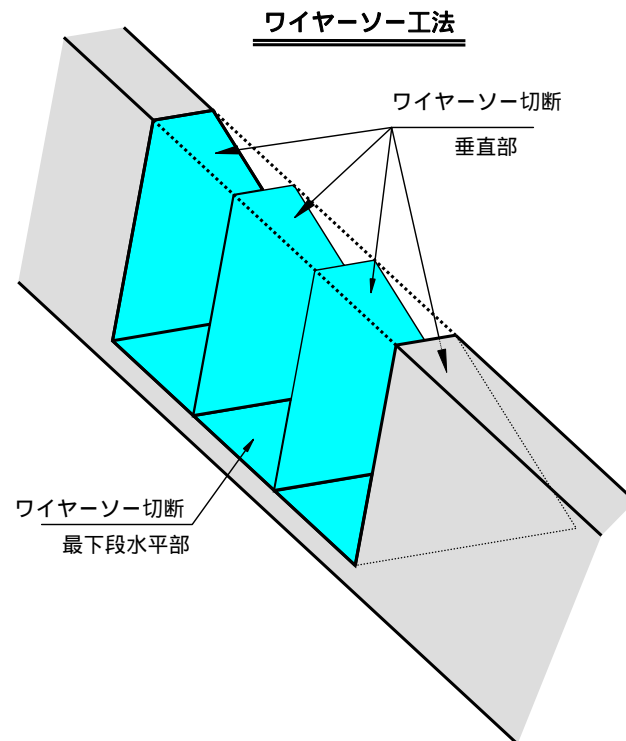
既存堰堤のダメージを考慮し、垂直部及び最下段の水平部をワイヤーソーで切断する。
垂直部の切断は、1.5m間隔程度とする。

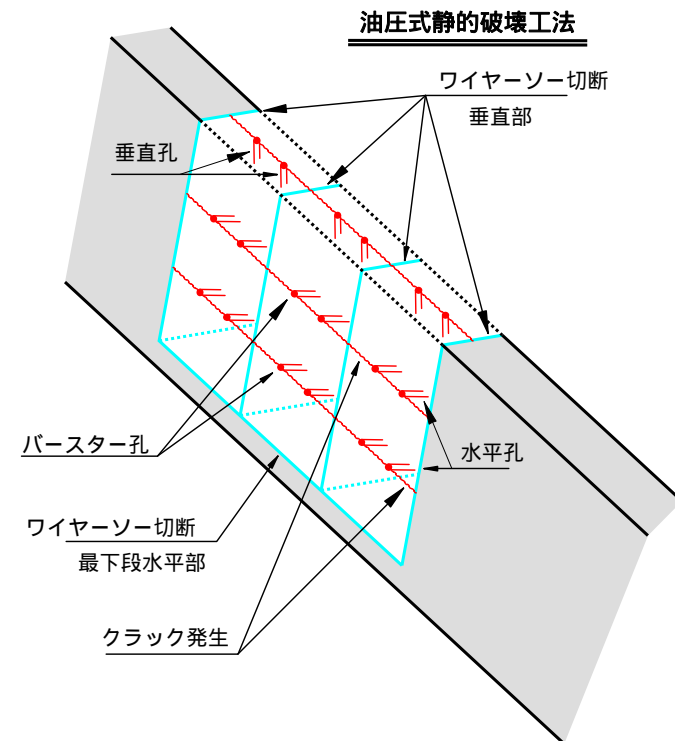
ワイヤーソー工法による切断が終了したのち、運搬のためブロック塊に分割する。
水平分割後、垂直分割を行う。
この工法は、200mmの孔を穿孔し、油圧シリンダー（バースターヘッド）を挿入して加圧し、コンクリートに亀裂を発生させるものである。
