平成25年度第1回河川工作物アドバイザー会議

春苅古丹川における魚道の改良工事について

北海道森林管理局 根釧東部森林管理署

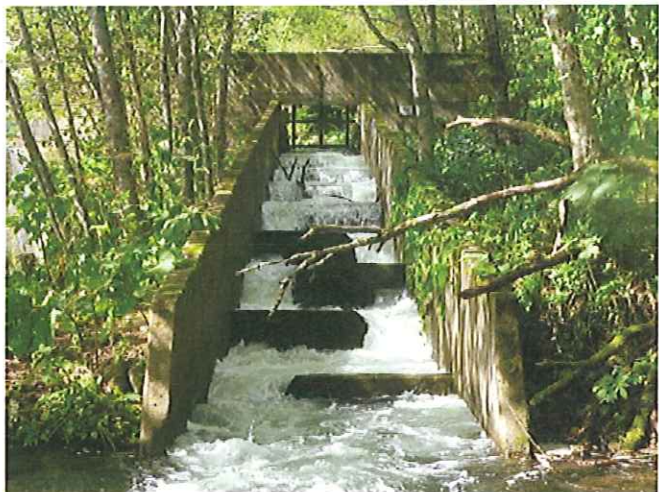
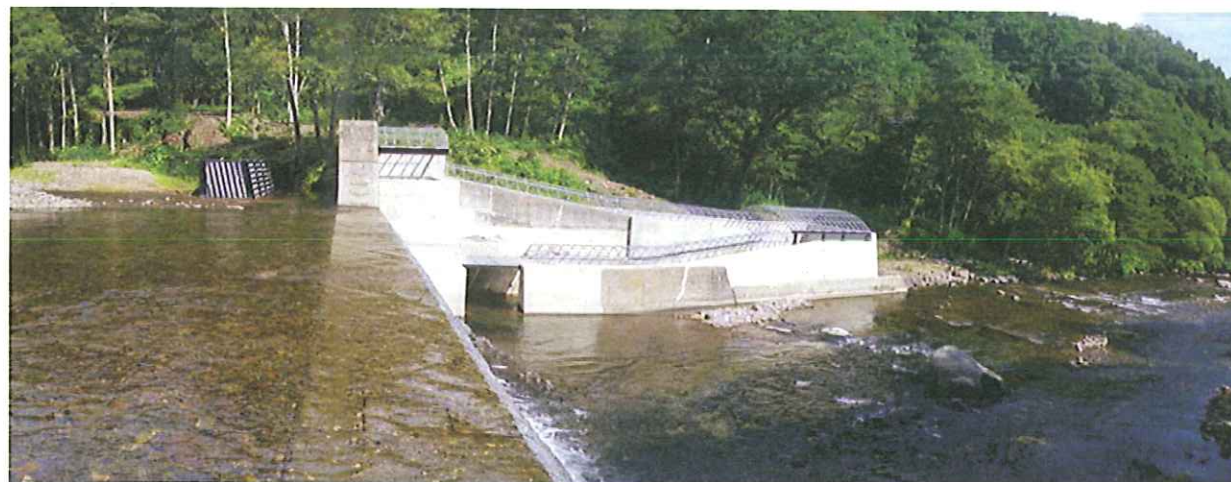
改良前

魚道改良 比較写真

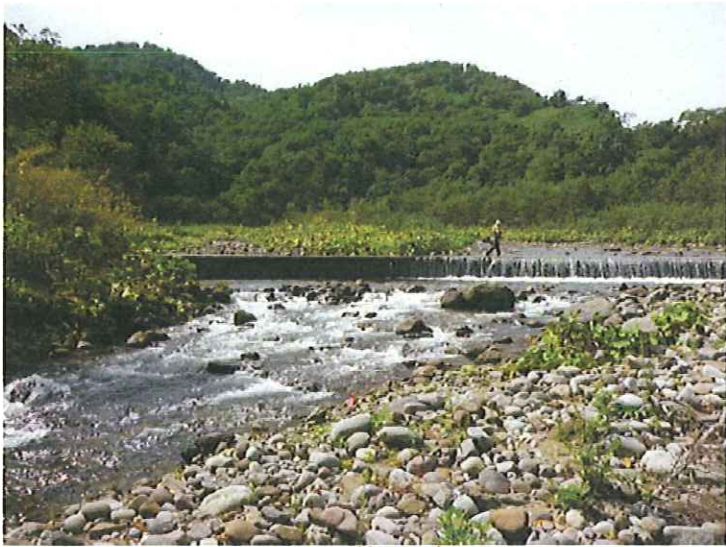
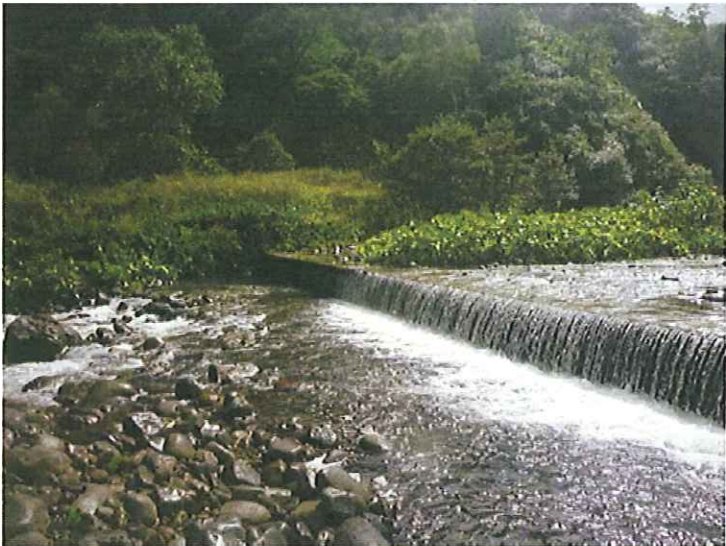
改良前

5号床固工改良
比較写真
