平成25年度第二回河川工作物アドバイザー会議

羅臼川における砂防えん堤の改良工事について

北海道釧路総合振興局釧路建設管理部

羅臼川砂防えん堤の改良経過について

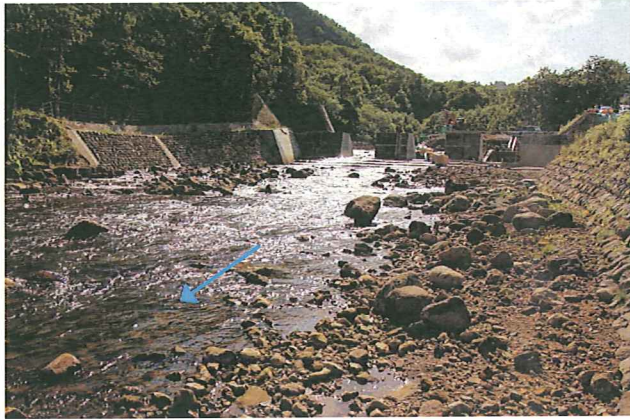
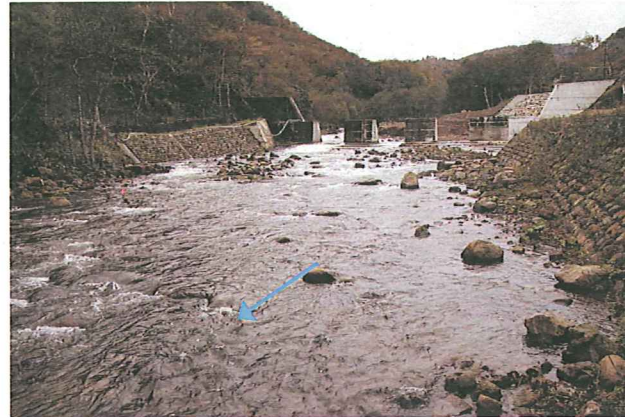
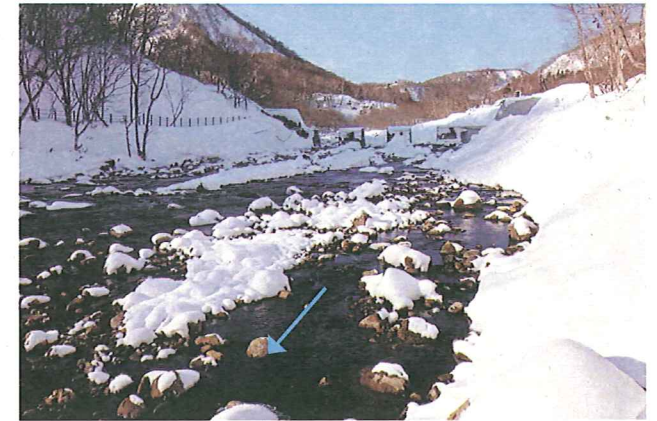
特別緊急砂防堰堤の状況 [左：①2012(H24)_7月 中：②2013(H25)_10月 右：③2014(H26)_1月]

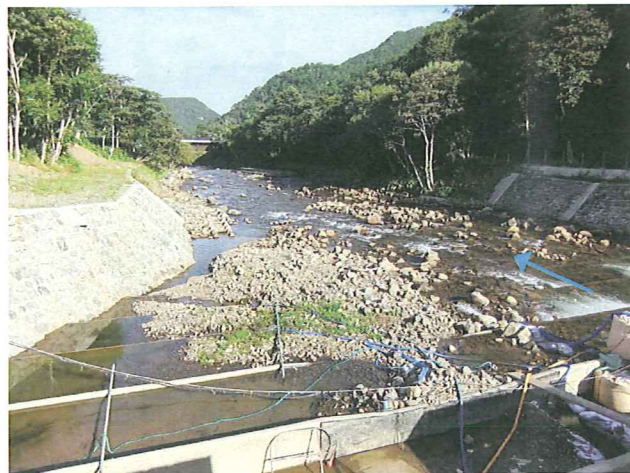
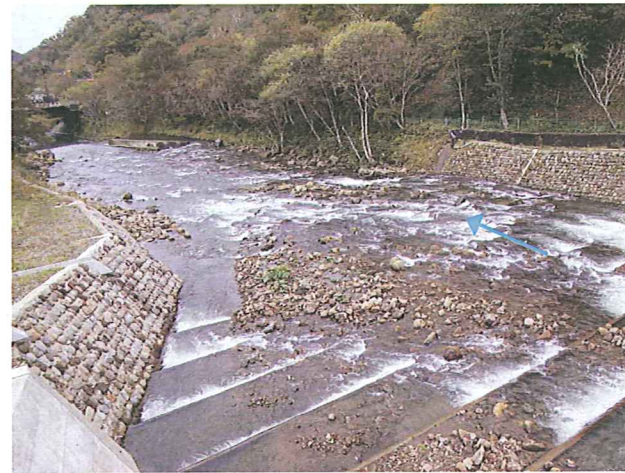
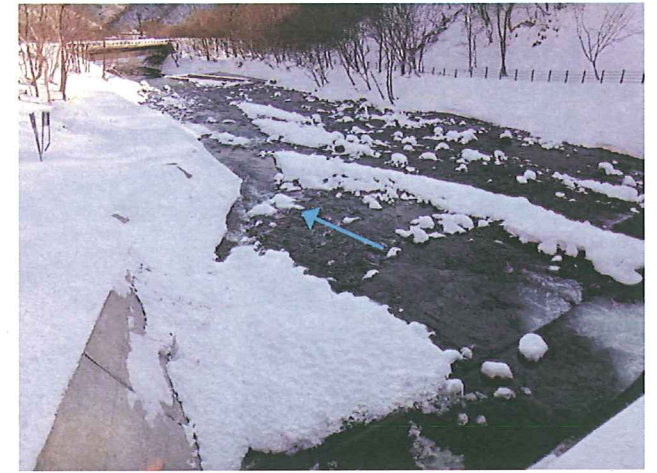
特別緊急砂防堰堤より下流の状況 [左：④2012(H24)_9月 中：⑤2013(H25)_10月 右：⑥2014(H26)_1月]

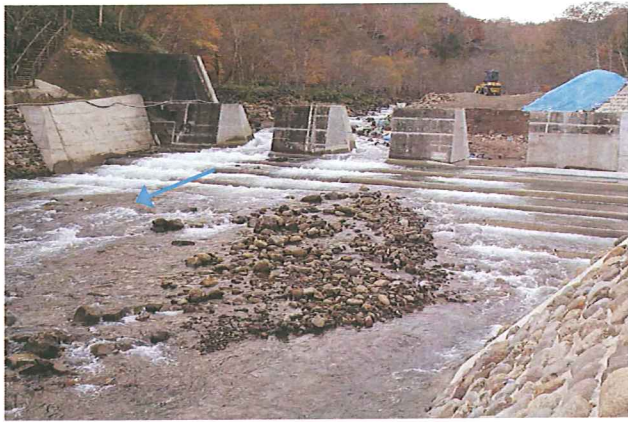
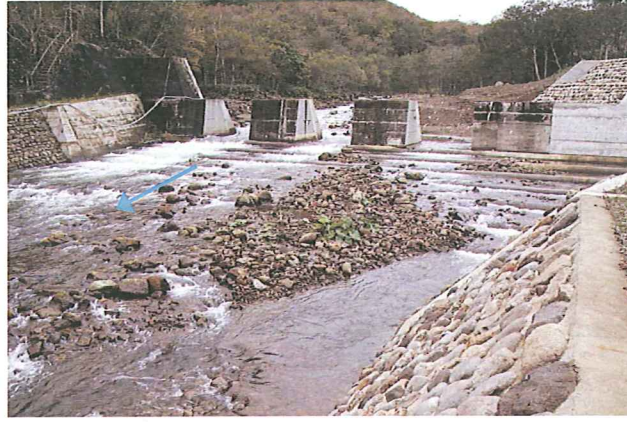
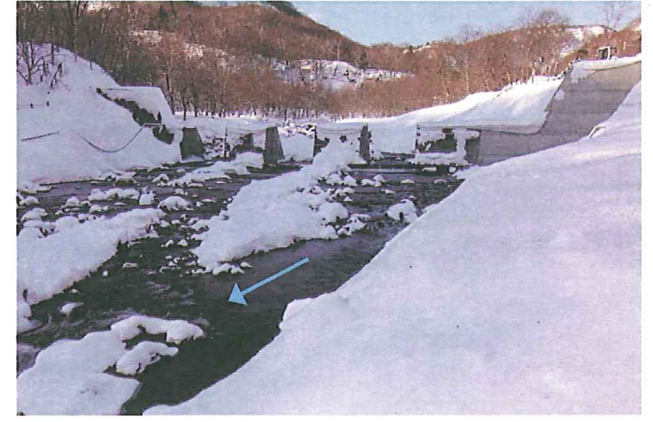
特別緊急砂防堰堤魚道およびスリットの状況 [左：⑦2012(H24)_11月 右：⑧2013(H25)_10月 右：⑨2014(H26)_1月]

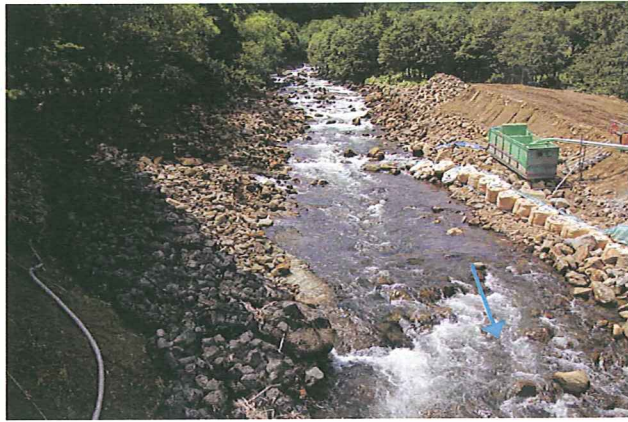
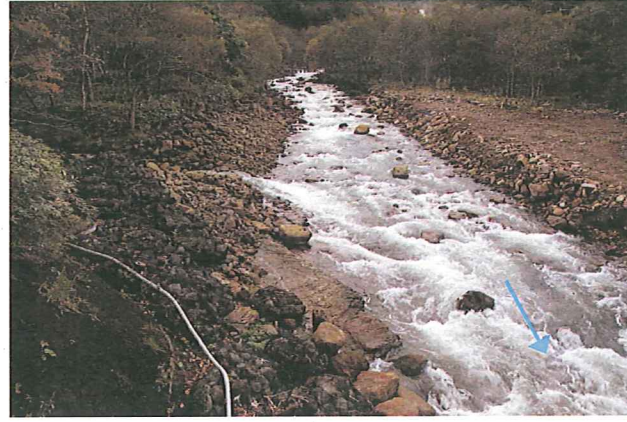
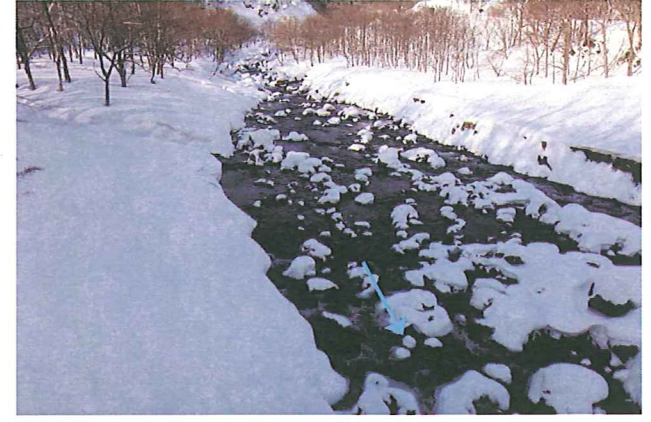
砂防堰堤より上流（落沢川合流部） [左：⑩2012(H24)_7月 右：⑪2013(H25)_10月 右：⑫2014(H26)_1月]

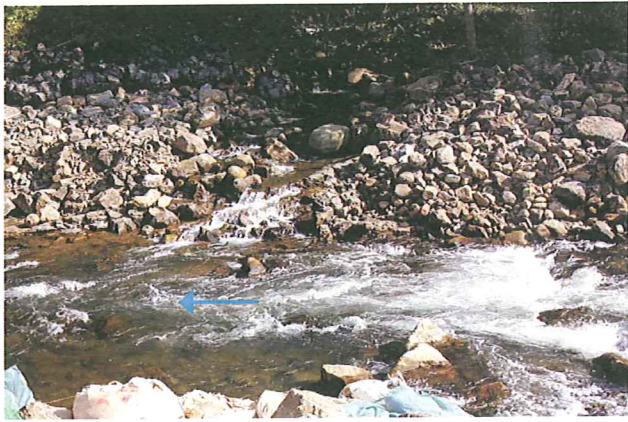
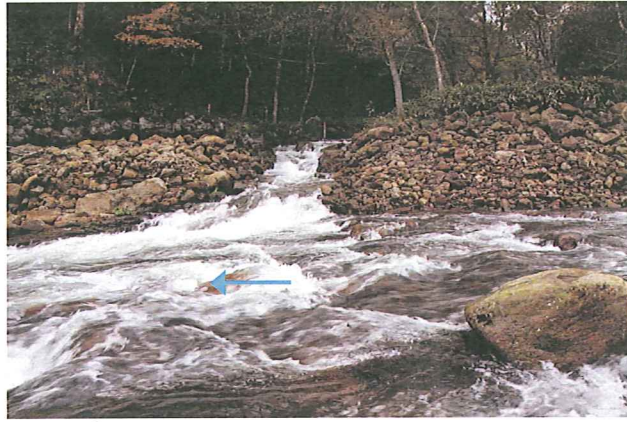
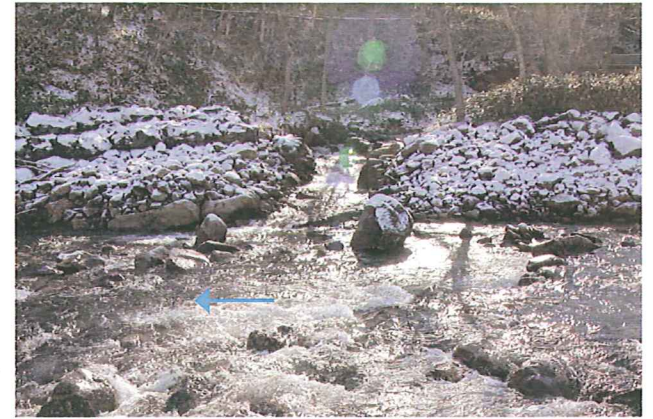
落沢川合流部 [左：⑬2012(H24)_7月 右：⑭2013(H25)_10月 右：⑮2013(H25)_11月]

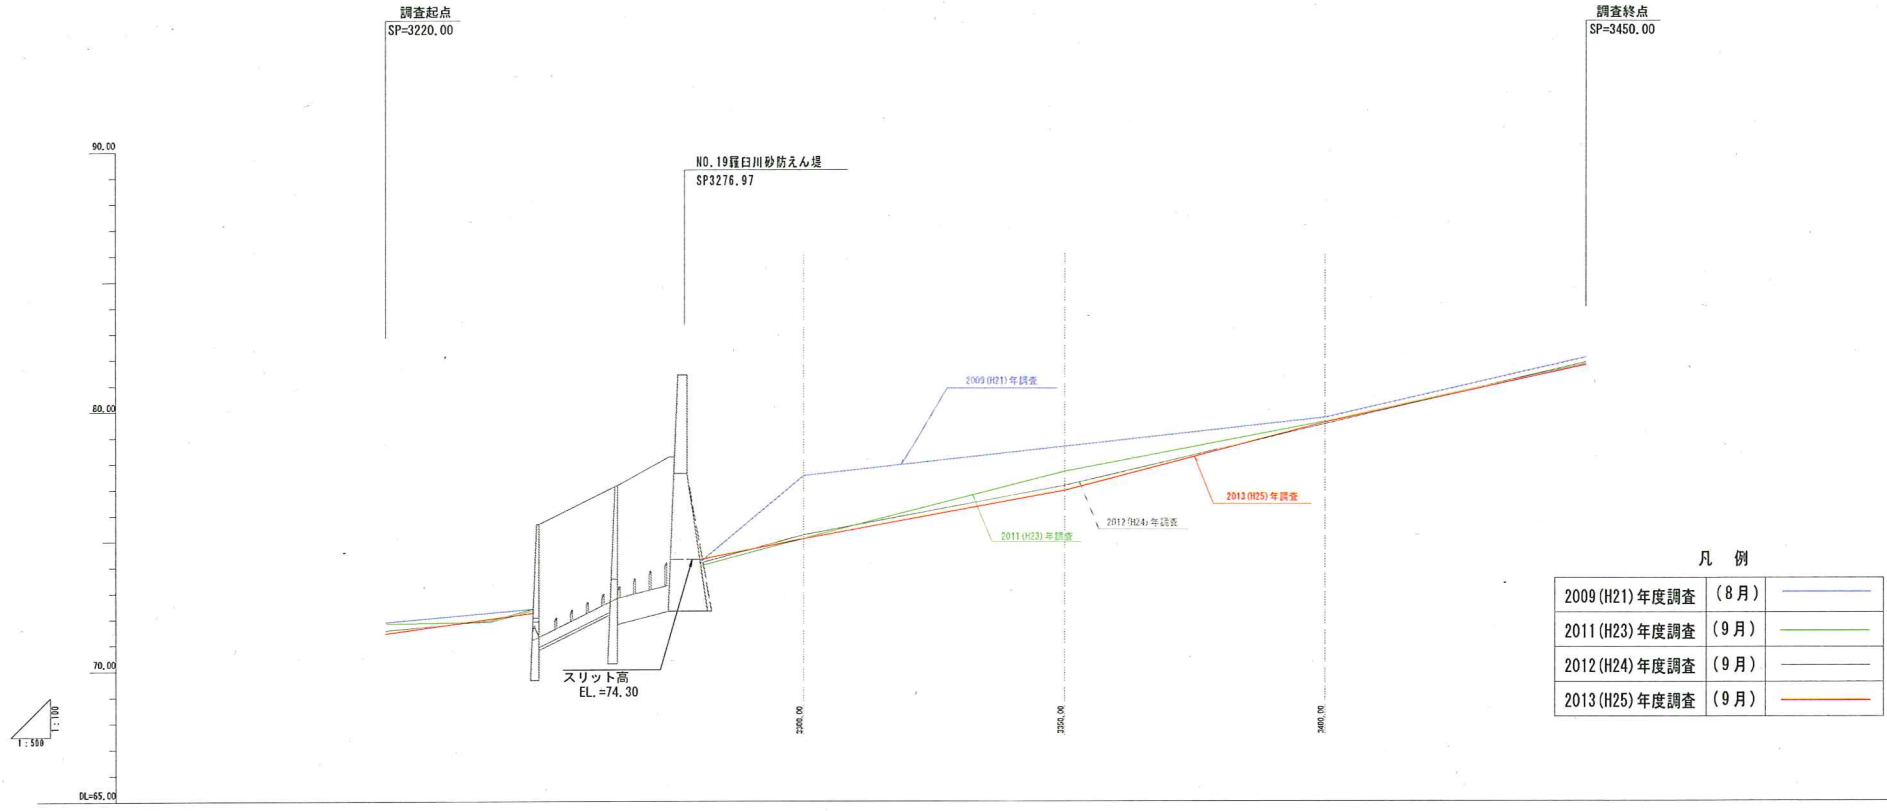
縦断面図 S=1:500

羅臼川における砂防えん堤付近より上流の縦断調査[縦断面図]

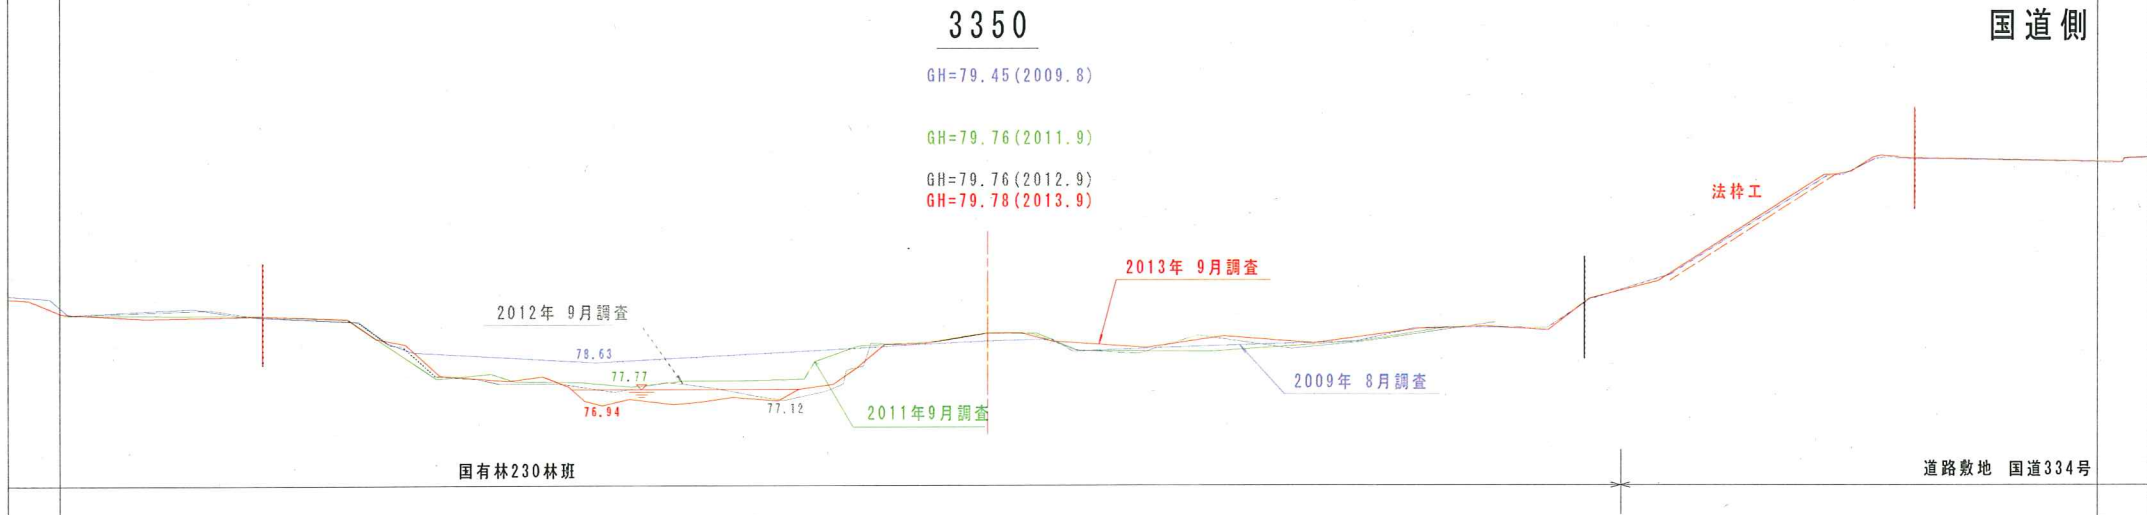
羅臼川における砂防えん堤付近より上流の縦断調査[横断図]

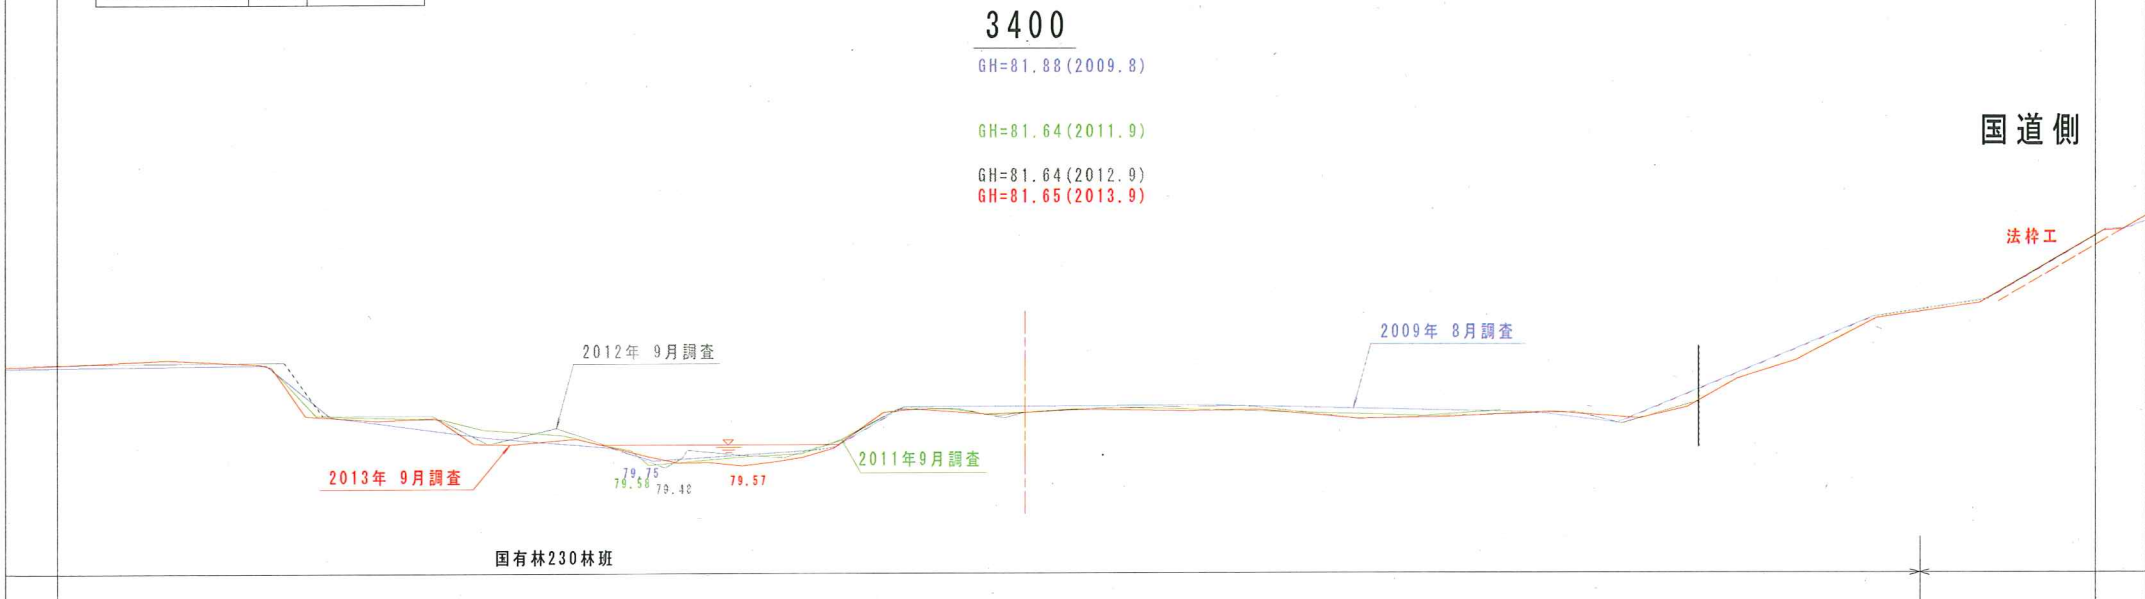
羅臼川における砂防えん堤付近より上流の縦断調査[横断図]

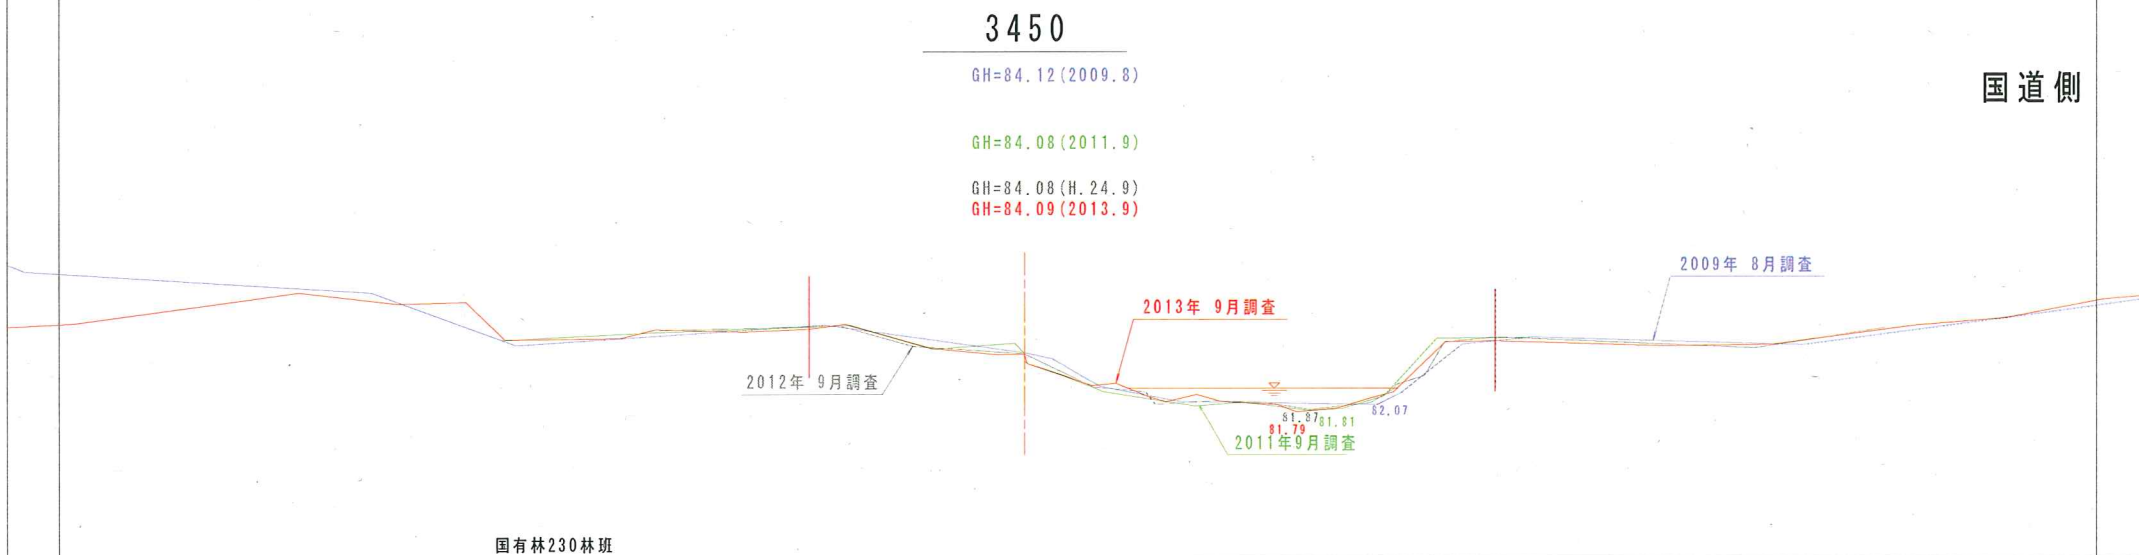
羅臼川における砂防えん堤付近より上流の縦断調査[横断図]

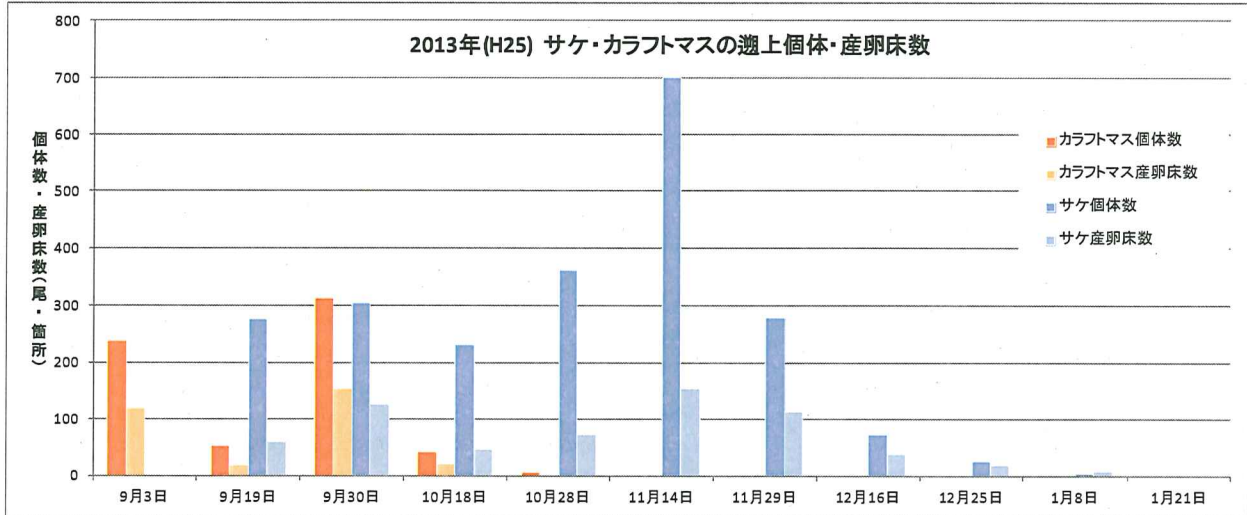
【2013年（H25） 遡上個体・産卵床数】

- ・カラフトマス遡上個体数は9月上旬・下旬にピークを迎え、10月下旬にかけて減少した。
- ・サケの遡上は9月中旬から主に確認され、11月中旬にピークを迎えた。遡上個体数は11月下旬から減少し、1月下旬には1個体のみを確認した。

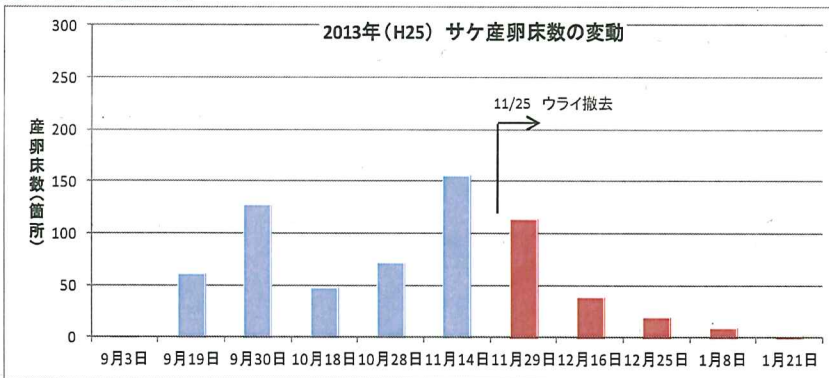
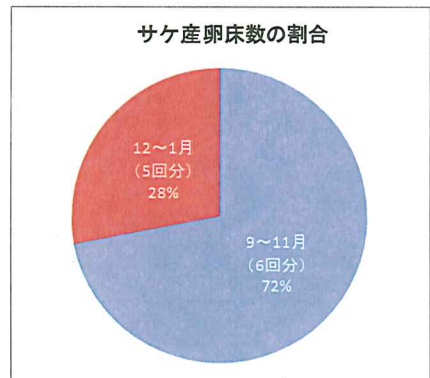
【冬季のサケ産卵利用】

- ・サケ産卵床数は9月下旬、11月中旬にピークを迎えた。
- ・ウライ撤去後の11月下旬に100箇所以上の産卵床を確認したが、その後は遡上個体数と同様減少した。

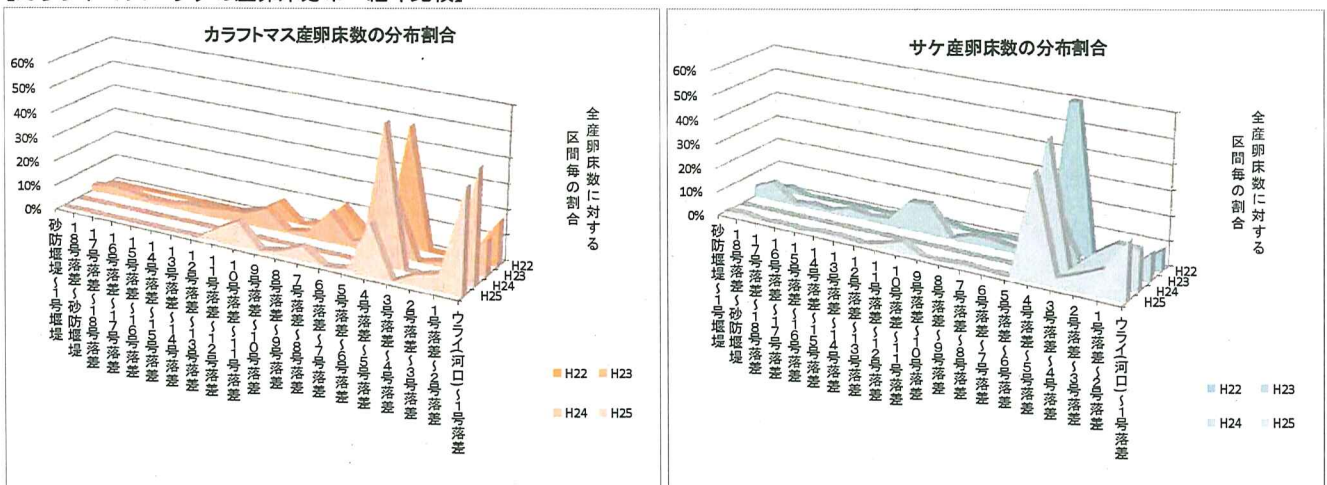
【カラフトマス・サケの産卵床分布 経年比較】

- ・砂防堰堤スリット工事が始まった2010年(H22)以降4年間における、カラフトマス・サケの産卵床分布を示した。
- ・2011年(H23)年はカラフトマス・サケともに遡上上限まで到達し産卵を行っているが、2010年(H22)、2012年(H24)は5号魚道までの分布となっている。
- ・2013年(H25)年は両種とも5号を通過し、7～8号魚道間、10～12号魚道間などで産卵を行った。またサケは砂防堰堤を通過し、落沢川内で産卵を行った。
