平成26年度第二回河川工作物アドバイザー会議

羅臼川における遡上モニタリング調査結果

北海道釧路総合振興局釧路建設管理部

## 羅臼川5号床止工の改良について

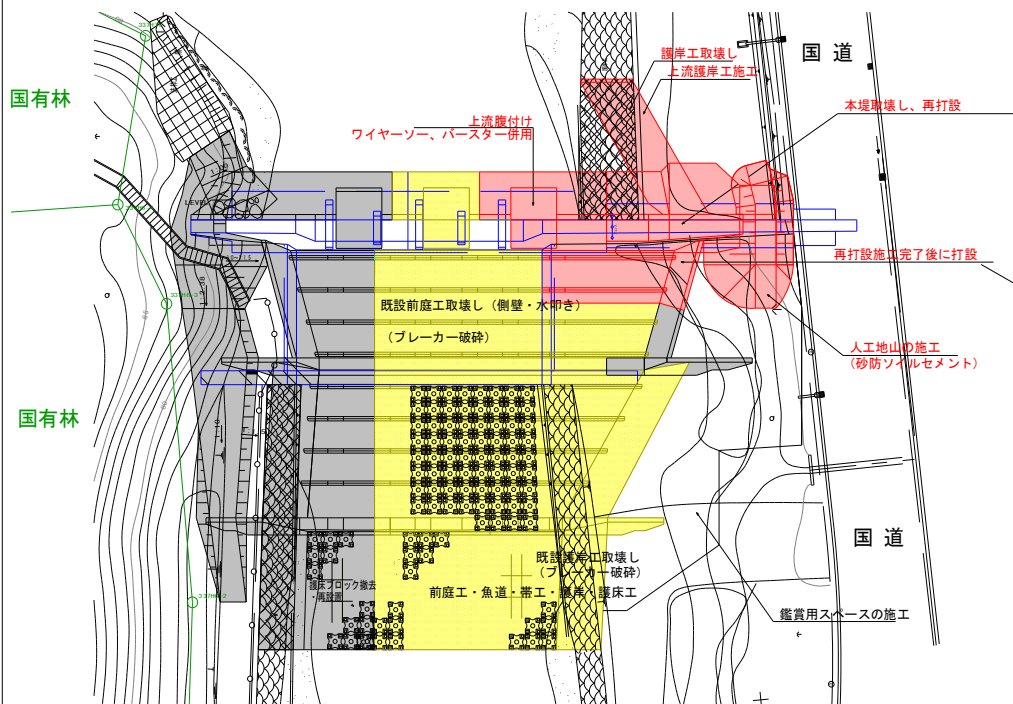
## 計画平面図

## 羅臼川砂防えん堤の改良経過について

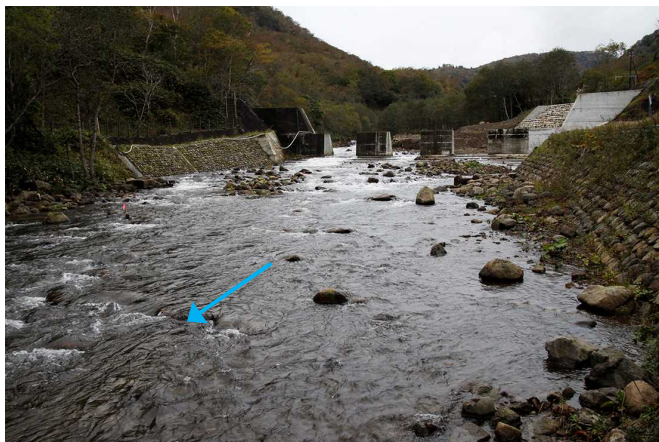
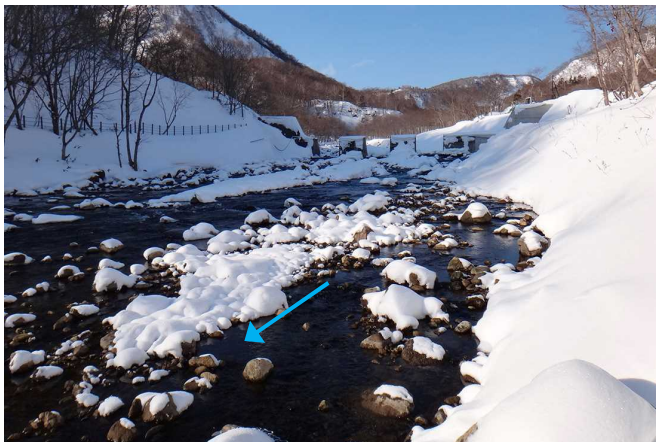
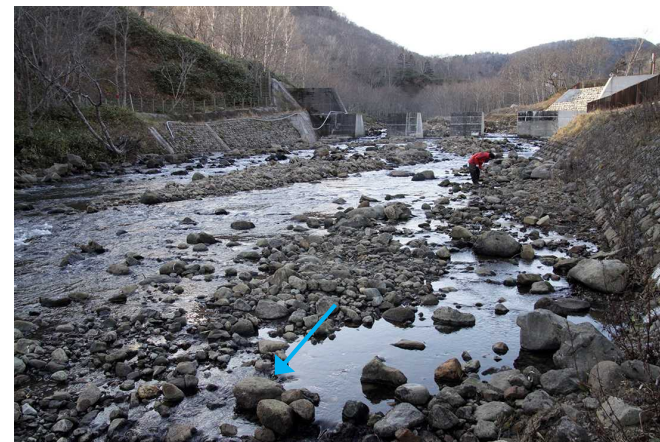
特別緊急砂防堰堤の状況 [左：①2013年(H25)\_10月 中：②2014年(H26)\_1月 右：③2014年(H26)\_12月]

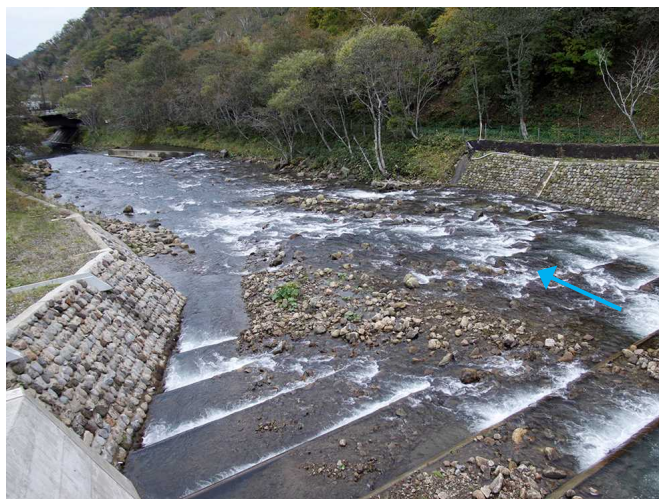
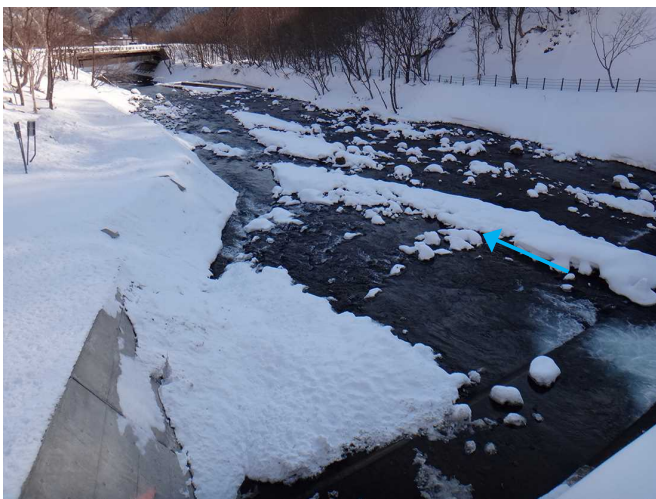
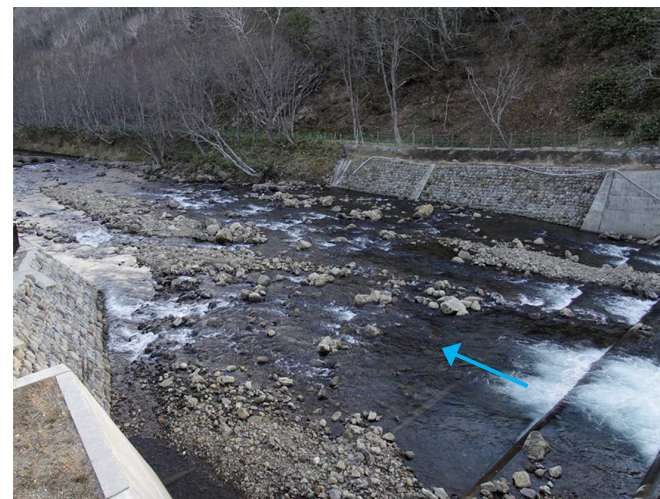
特別緊急砂防堰堤より下流の状況 [左：④2013年(H25)\_10月 中：⑤2014年(H26)\_1月 右：⑥2014年(H26)\_12月]

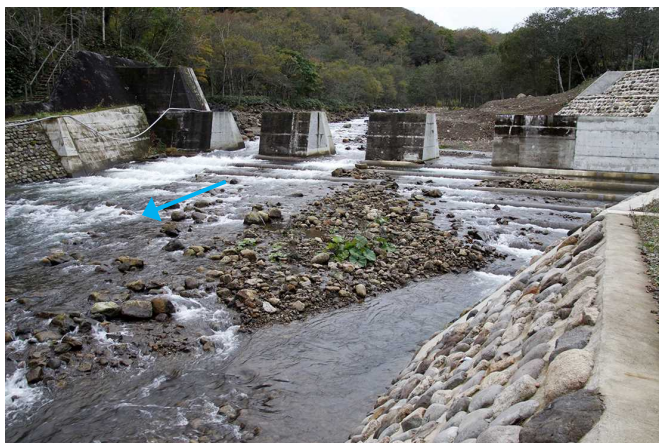
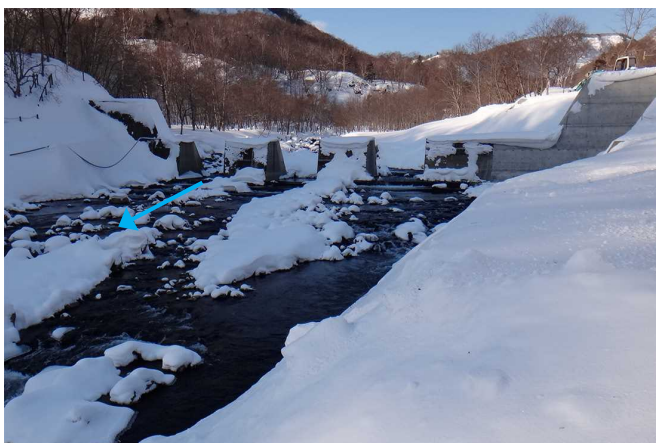
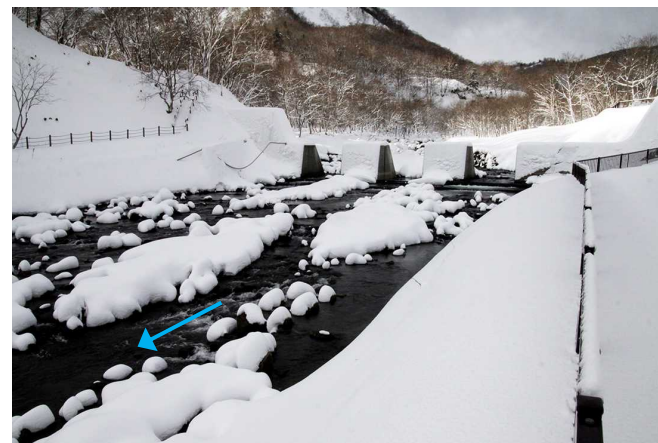
特別緊急砂防堰堤魚道およびスリットの状況 [左：⑦2013 年(H25)\_10 月 中：⑧2014 年(H26)\_1 月 右：⑨2014 年(H26)\_12 月]

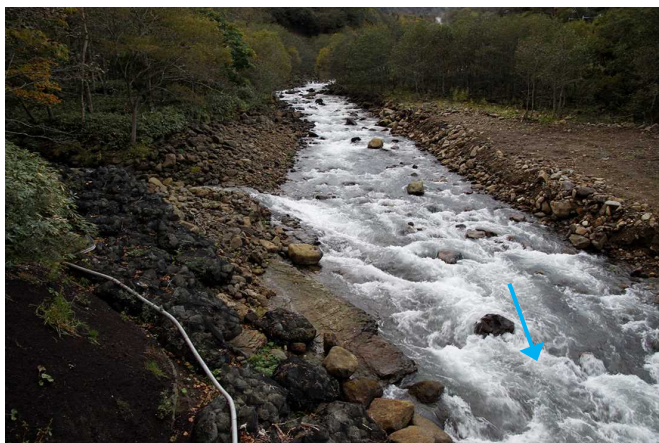
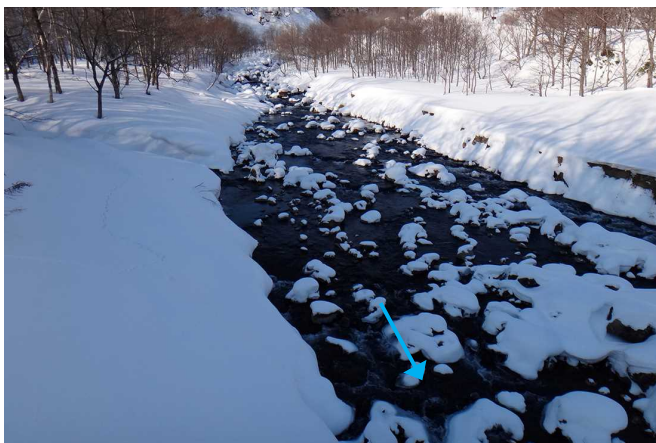
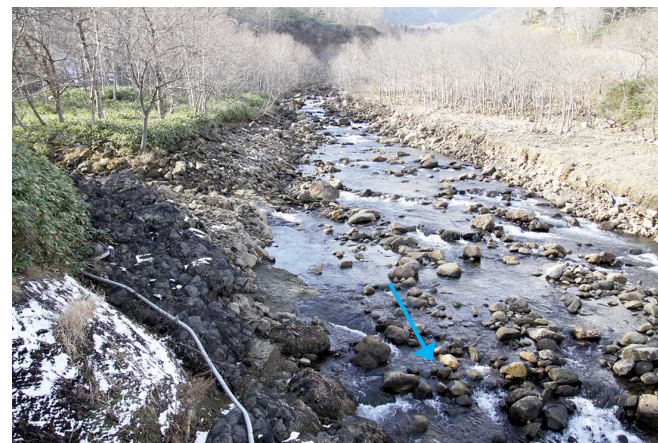
砂防堰堤より上流（落沢川合流部） [左：⑩2013 年(H25)\_10 月 中：⑪2014 年(H26)\_1 月 右：⑫2014 年(H26)\_11 月]

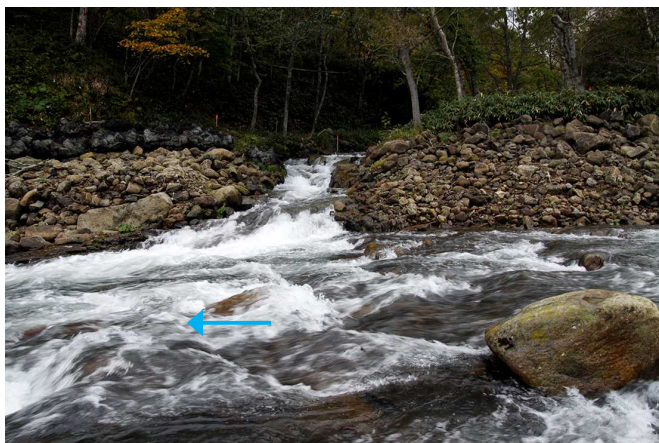
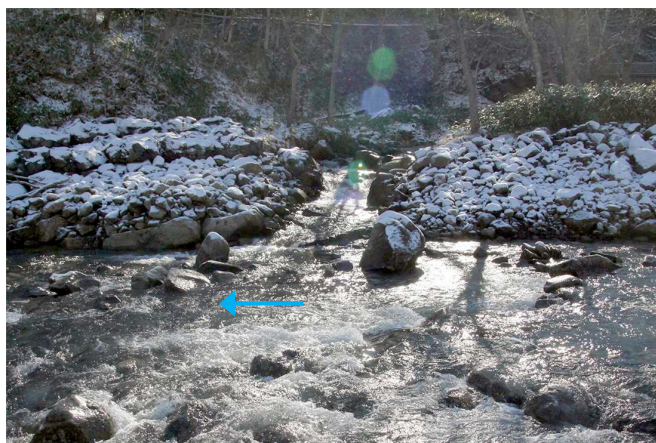
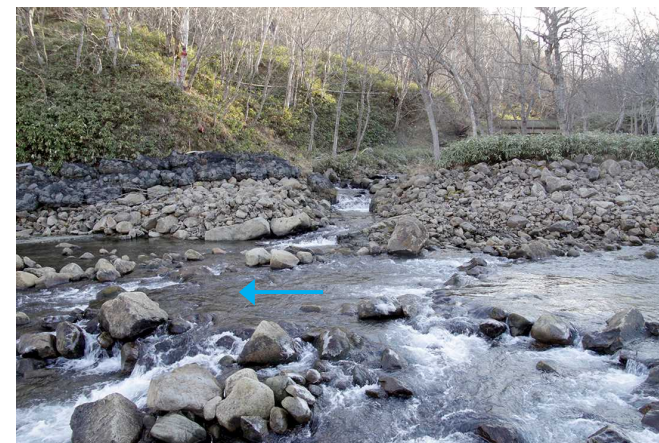
落沢川合流部 [左：⑬2013年(H25)\_10月 中：⑭2013年(H25)\_11月 右：⑮2014年(H26)\_12月]

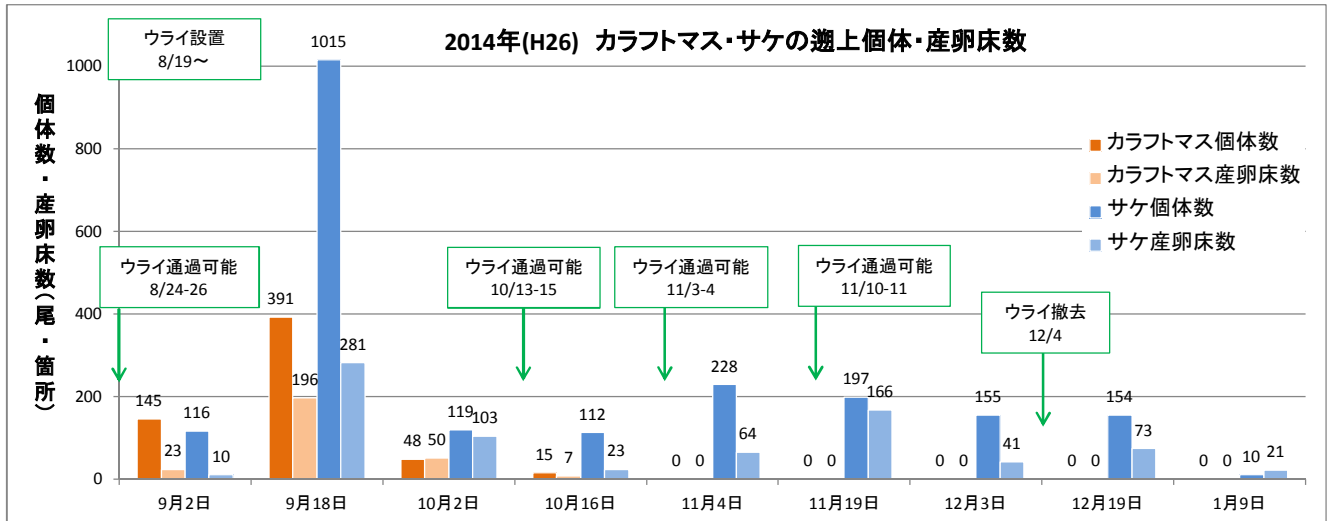
### 【2014年（H26） 遡上個体・産卵床数】

- ・カラフトマス遡上個体数は9月下旬にピークを迎え、10月以降は産卵床数とともに減少し、11月以降は確認されていない。
- ・サケの遡上は9月上旬から主に確認され、9月下旬にピークを迎えた。10月～12月まで継続的に100～200尾程度を確認している。

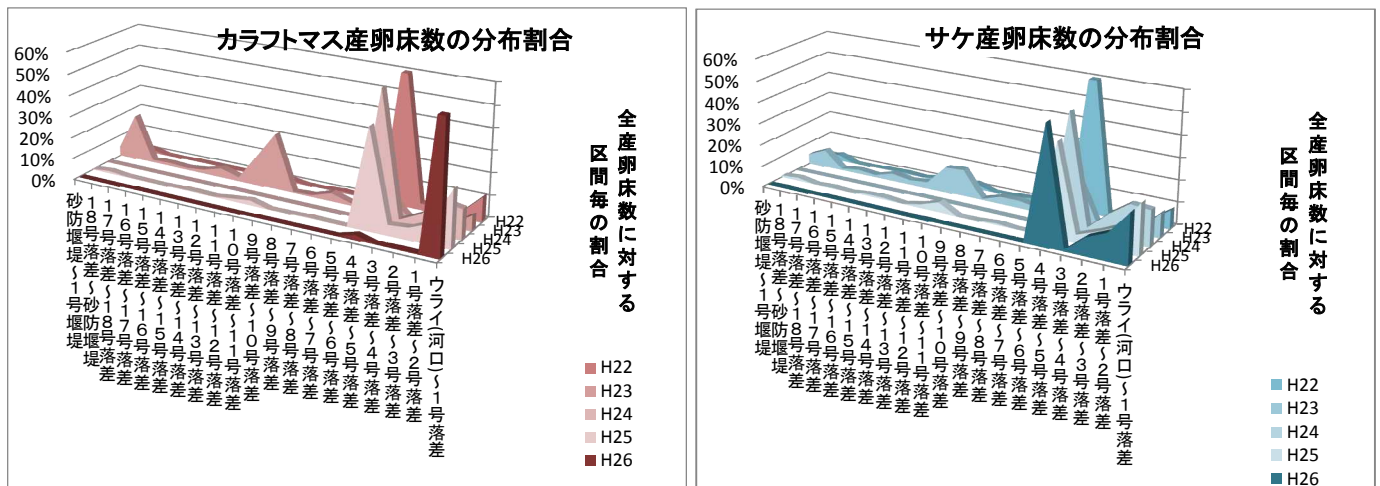
### 【カラフトマス・サケの産卵床分布 経年比較】

- ・砂防堰堤スリット工事が始まった2010年(H22)以降5年間における、カラフトマス・サケの産卵床分布を示した（各年度11月までの6回調査計）。
- ・2011年(H23)年は両種ともに遡上上限まで到達し産卵を行っているが、2010年(H22)、2012年(H24)、2014年（H26）は5号魚道までの分布となっている。
- ・2014年(H26)年、カラフトマスは1号魚道まで（河口～300m区間）、サケは5号魚道まで（同1km）が主な産卵域であった。サケ1個体を砂防堰堤下流で確認した。

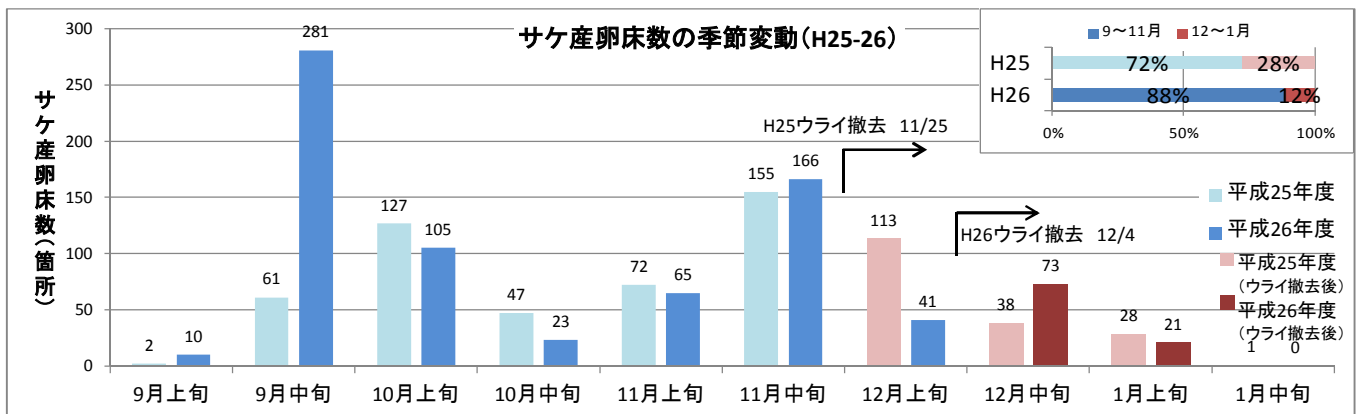
### 【冬季のサケ産卵利用】

- ・2013年（H25）および2014年（H26）のサケ産卵床数変動を示した。尚、H25に実施した12月下旬調査は1月上旬に合算した。
- ・サケ産卵床数は9月下旬、11月中旬にピークを迎えた。ウライ撤去後、産卵床数は減少傾向となる。
- ・2014年（H26）は河口での捕獲数確保のため、例年より遅く12/4までウライが設置されていた。12月中旬以降はウライの影響を受けず河川内で産卵した数である。

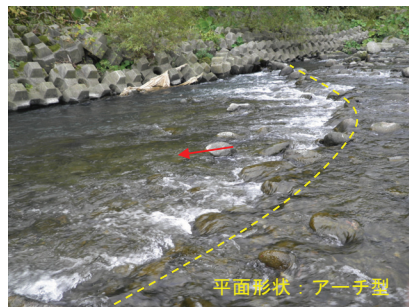
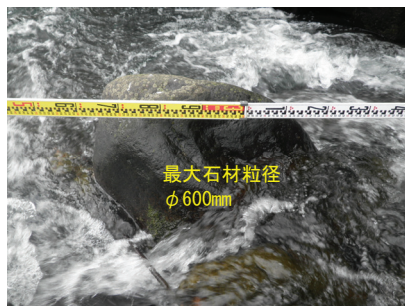
平面形状：アーチ型

自然に形成された石組み帯工（SP940 付近）

最大石材粒径  
φ600mm

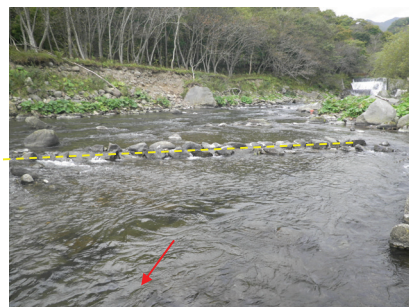
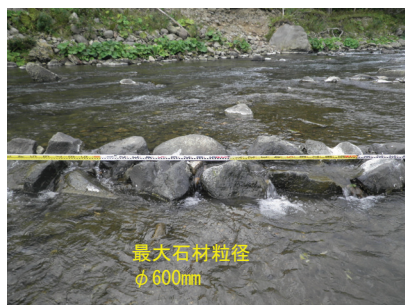
第5号床止工上流石組み帯工（空）

最大石材粒径  
φ600mm

平面形状はアーチ型として、石組み帯工を構築する。

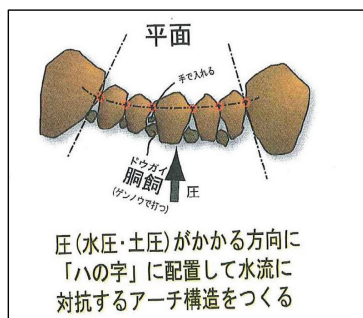
圧（水圧・土圧）がかかる方向に  
「ハの字」に配置して水流に  
対抗するアーチ構造をつくる

「金自然工法の石組み技術(福留脩文)：石組みの基本 p.22」抜粋

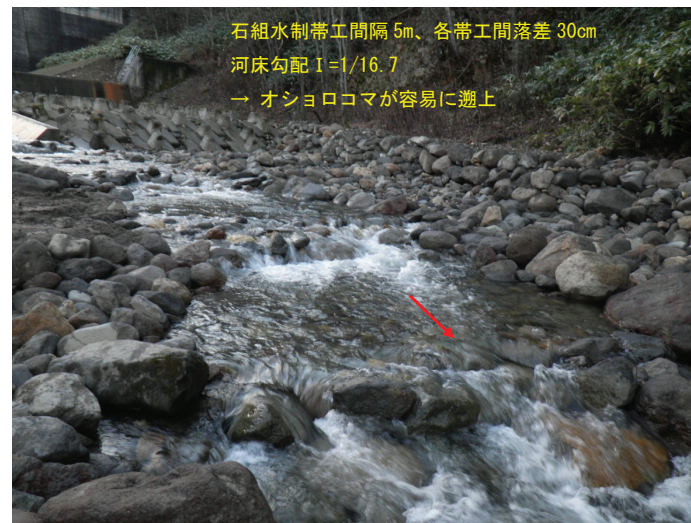
### 事例-1：旭川開発建設部管内 真水の沢川

石組水制帯工間隔 5m、各帯工間落差 30cm  
河床勾配  $I=1/16.7$   
→ オシヨロコマが容易に遡上

石組水制帯工（空石）：河床勾配  $I=1/16.7$ 、帯工設置間隔 5m  
主たる使用石材 φ500～700mm（平均粒径 φ600mm）

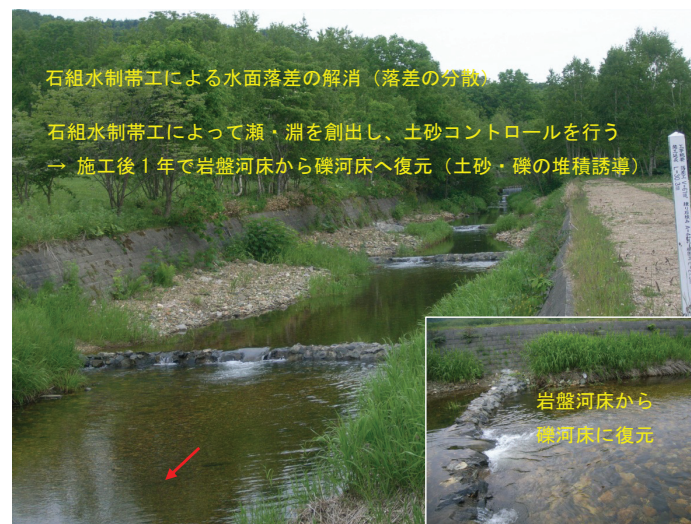
石組水制帯工による水面落差の解消（落差の分散）

石組水制帯工によって瀬・淵を創出し、土砂コントロールを行う  
→ 施工後1年で岩盤河床から礫河床へ復元（土砂・礫の堆積誘導）

岩盤河床から  
礫河床に復元
