ルシャ川の橋と道路の現状等

現橋の上方で作設する河床路～実証実験～

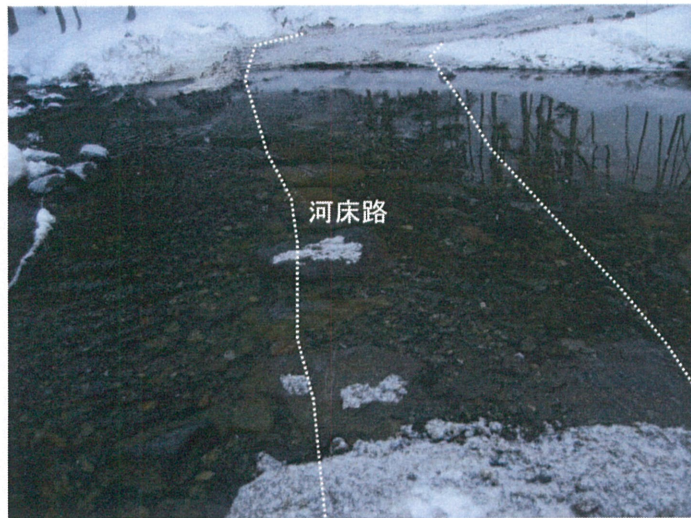
大石を置いただけでは大石の隙間の礫が流出される

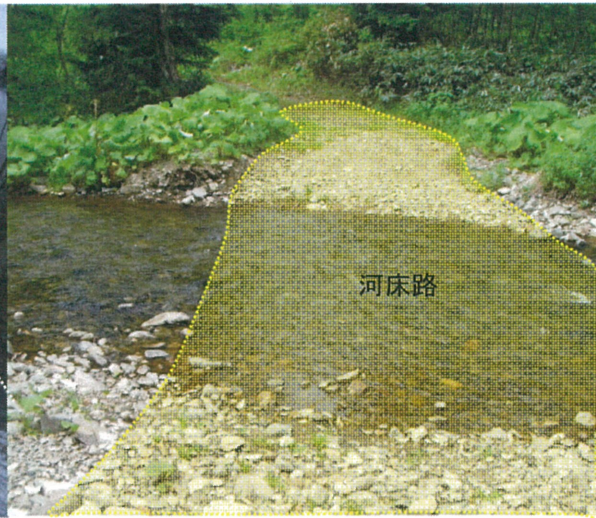
河床を整理しただけだと洪水時に河床が掘られ常に整備

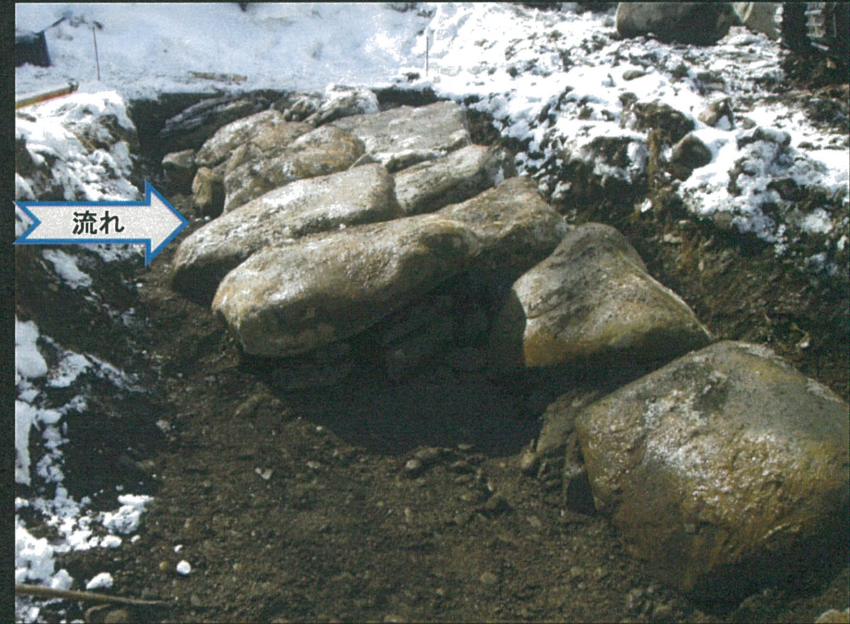
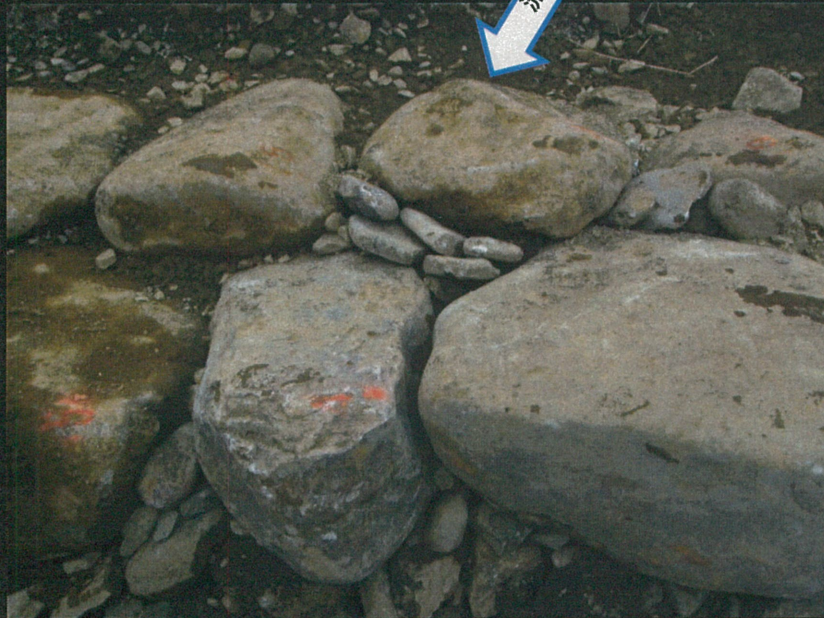
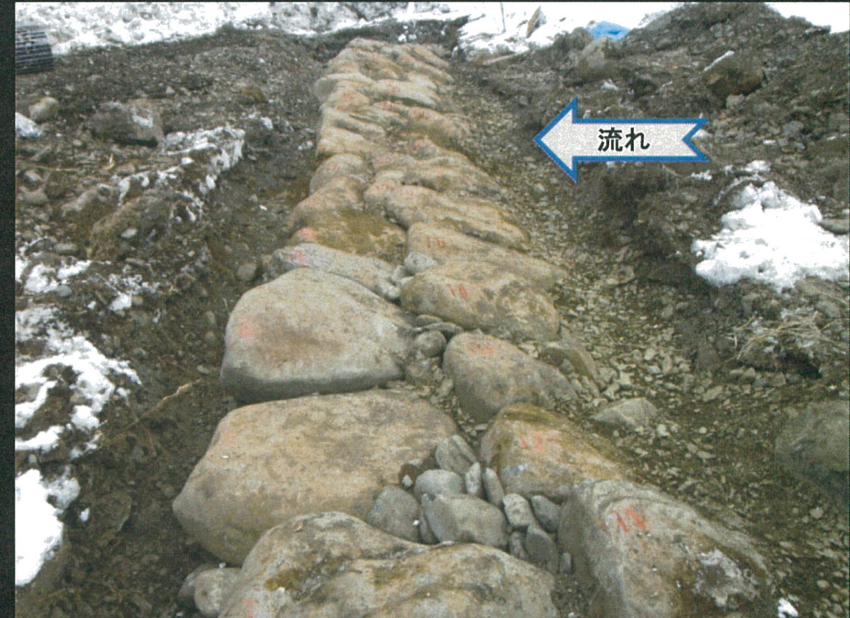
石組イメージ（設計詳細図）

護床ブロック3t級が流出するような河川でも空石組工法で河床維持図れる
