岩尾別川流域における事業実施結果について

「100 平方メートル運動の森・トラスト」(斜里町)の取り組み(2011～2015)

2011 年度より 5 カ年計画で、岩尾別川流域の自然環境改善を目的とした「カツラの森、命あふれる川の復元事業」(ダイキン工業支援)を実施した。川と遡河性魚類を通じた海域と陸域の物質循環は知床世界自然遺産の特徴の一つでもあることから、サケマス其自然産卵やオショロコマの生息環境改善を本事業の重要課題と位置付け、サクラマスの自然再生産復元など既存事業の拡充も含めた取り組みを行った。今回は、2011～2015 年度に実施した具体的な河川内での作業について報告を行う。

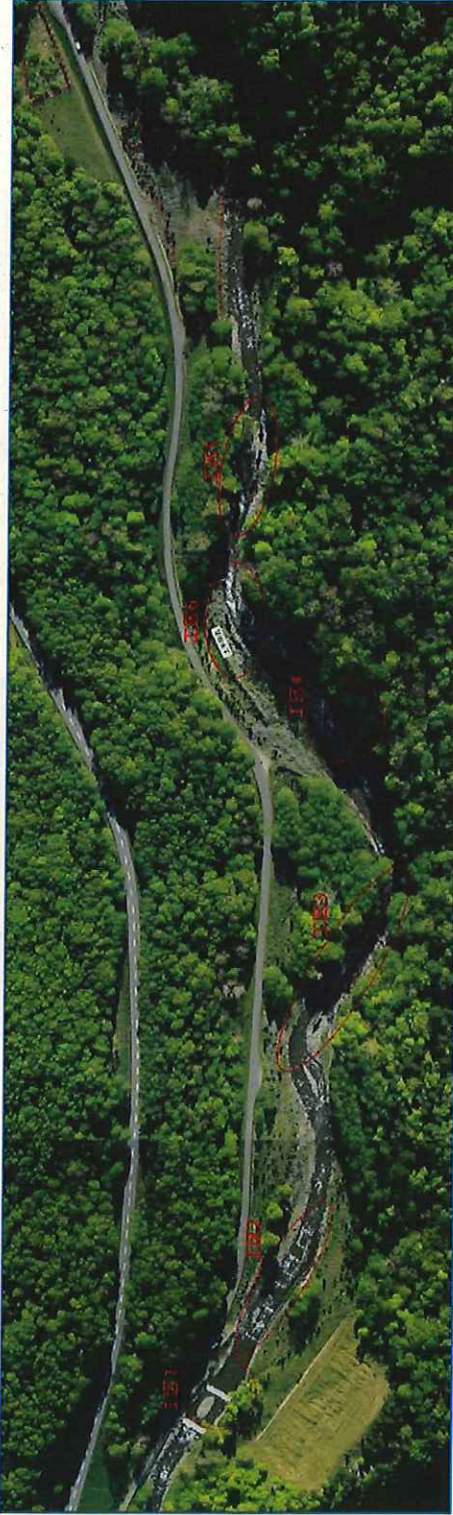
(2013年6月空撮写真より)

2012～2014年にかけて6つのI区にて作業を実施。

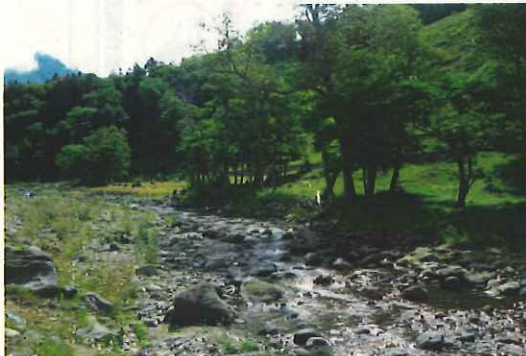
写真3. 実施前 (2012年7月)

サケマスの産卵に適した瀬を形成する。

緩やかな瀬が形成されるよう、自然石を横断上に配置。

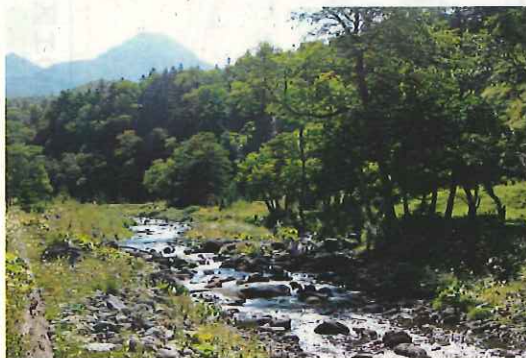
写真5. 3年1ヶ月後 (2015年8月)

2012年11月の増水によって配置した岩石が流出及び埋没。その後は、平瀬となり安定した状態が継続。

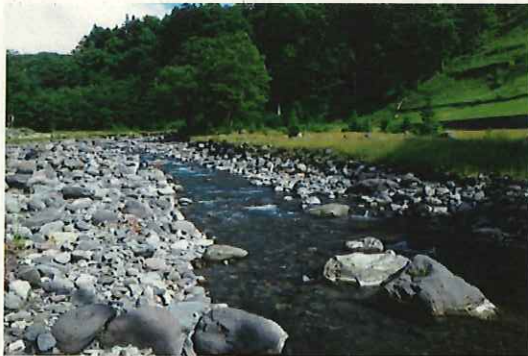
写真6. 実施前 (2012年7月)

左岸の土壌浸食を防ぐため、左岸に寄った河道を中央に誘導する。

左岸側に自然石を配置し、河道を中央側に修正。

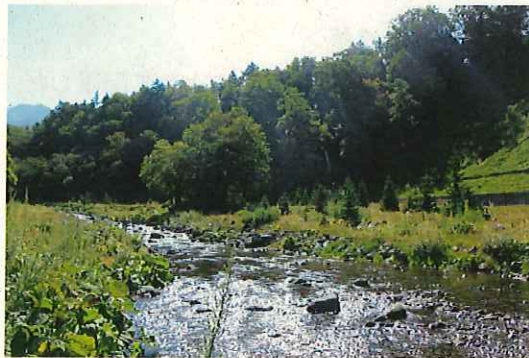
写真8. 3年1ヶ月後 (2015年8月)

2012年11月の増水によって配置した岩石が流出及び埋没。その後は、平瀬となり安定した状態が継続。

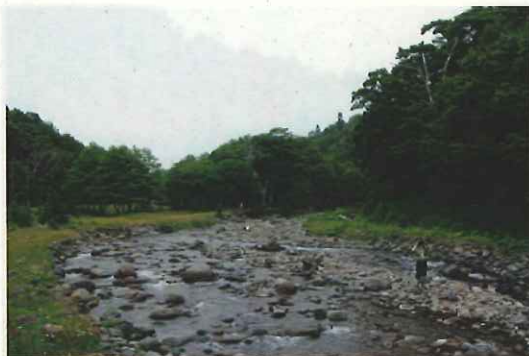
写真9. 実施前 (2013年7月)

右岸の土壌浸食を防ぐため、右岸に寄った河道を左岸に誘導する。

右岸側に自然石を配置し、河道を左岸側に修正。

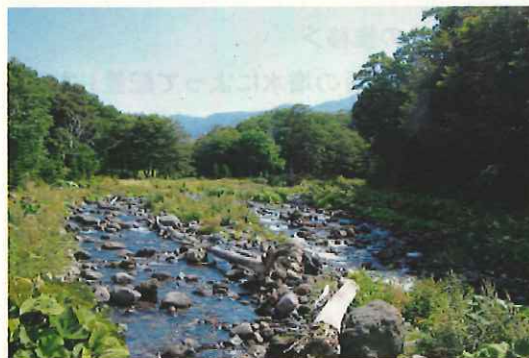
写真11. 2年1ヶ月後 (2015年8月)

2013年9月以降の増水によって配置した岩石の一部が流出し、途中から河道が再度右岸側に振れる。その後は、中洲を境に二股を形成し安定。

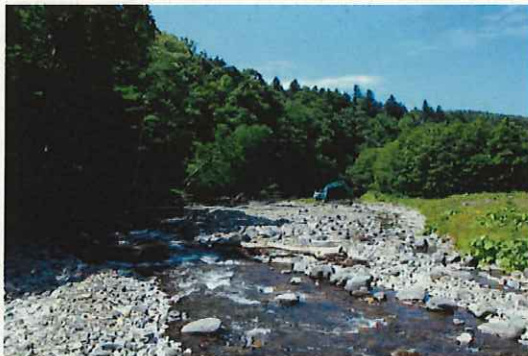
写真 12. 実施前 (2013年7月)

左岸の土壌浸食を防ぐため、左岸に寄った河道を中央に誘導する。

自然石を用いて、左岸側にバープ*を設置し、河道を右岸側に誘導。

「寄せ石集塊」を鋭角に河道上流部へと突き出す河川工法。

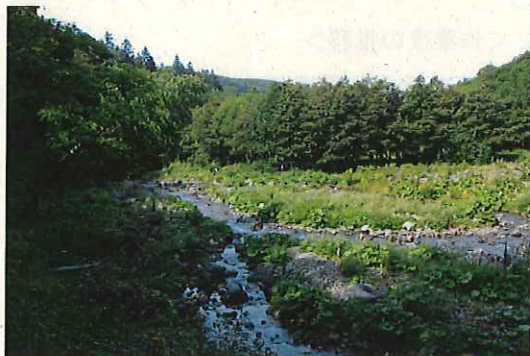
写真 14. 2年1ヶ月後 (2015年8月)

2013年9月以降の増水によって配置した岩石の一部(バープ)が流出。ただし、河道は当初の計画の通り中央寄りで推移。その後、三股を形成し安定。

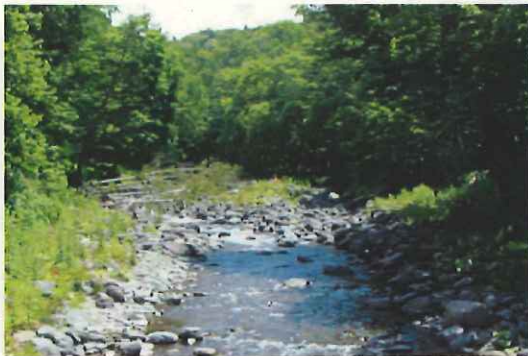
写真 15. 実施前 (2013 年 7 月)

右岸の土壌浸食を防ぐため、右岸に寄った河道を左岸側に誘導する。

右岸側に自然石を配置し、河道を左岸側に修正。

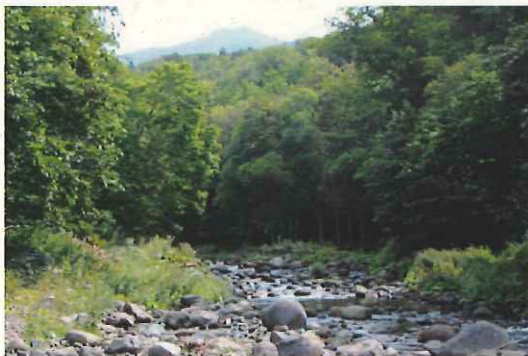
写真 17. 2 年 1 ヶ月後 (2015 年 8 月)

2013 年 9 月以降の増水によって配置した岩石の一部が流出。ただし、河道は形状に大きな変化はなし。その後、下流域の「工区 6」の影響もあり、大岩は点在する傾向が発生している。

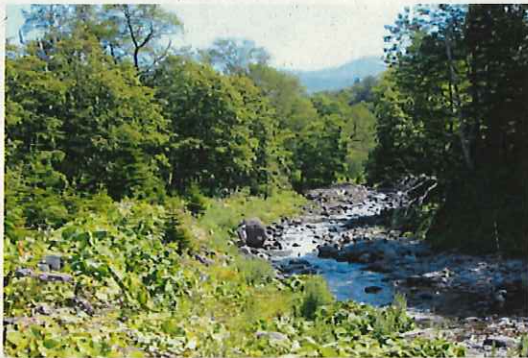
写真 18. 実施前 (2014年7月)

○河道の修正及び人為的構造物(土手)の除去
構造物(土手)の解消し、狭まった河道が水量
に応じて変動可能な幅を確保する。

右岸側の構造物(土手)を川側に均し入れ、河
道内に平準に配置。

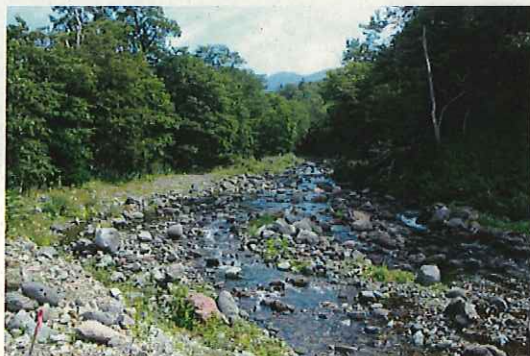
写真 20. 1年1ヶ月後 (2015年8月)

数回の増水を経て、拡幅部分に流路が形
成。また、下流側にも二股の流路が現れる
など変化が現れはじめています。
