# ルシヤ川河床路実証試験計画 (実施状況報告)

林野庁北海道森林管理局  
網走南部森林管理署

# 2018(H30)年度第1回河川AP会議以降の経過報告

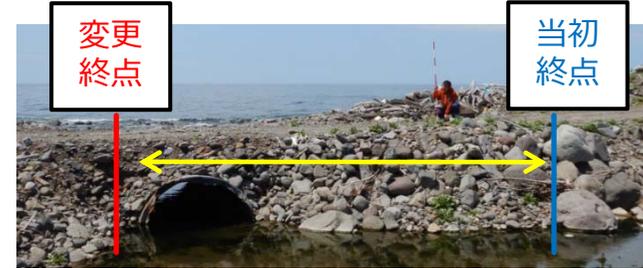
- 安田委員の現地指導等  
・工期に加え、海岸からの必要量の巨石の調達についても懸念があり、現地確認を踏まえ河床路を40.1m→33.0mに短縮(総延長7.1m短縮)する提案を受ける。

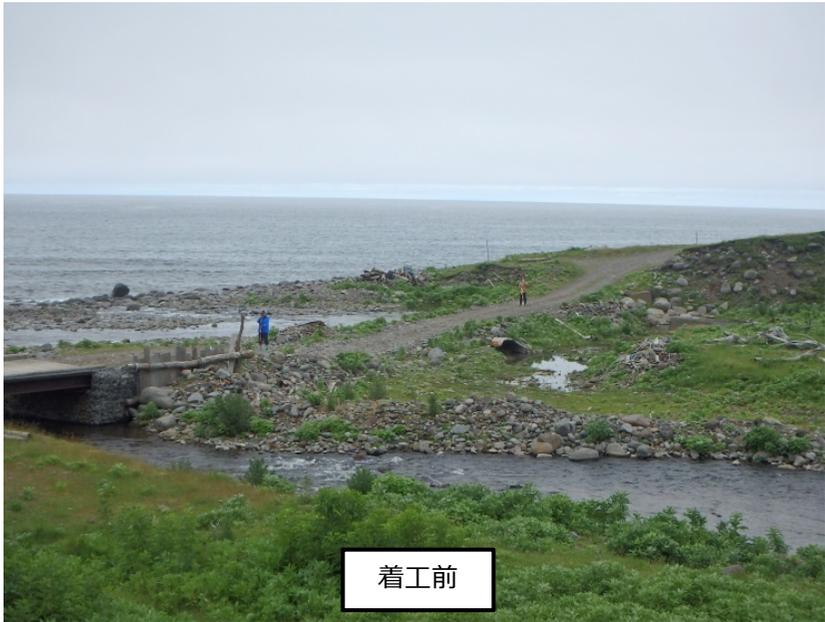
着工前

# 河床路完成写真について(左岸側より撮影)

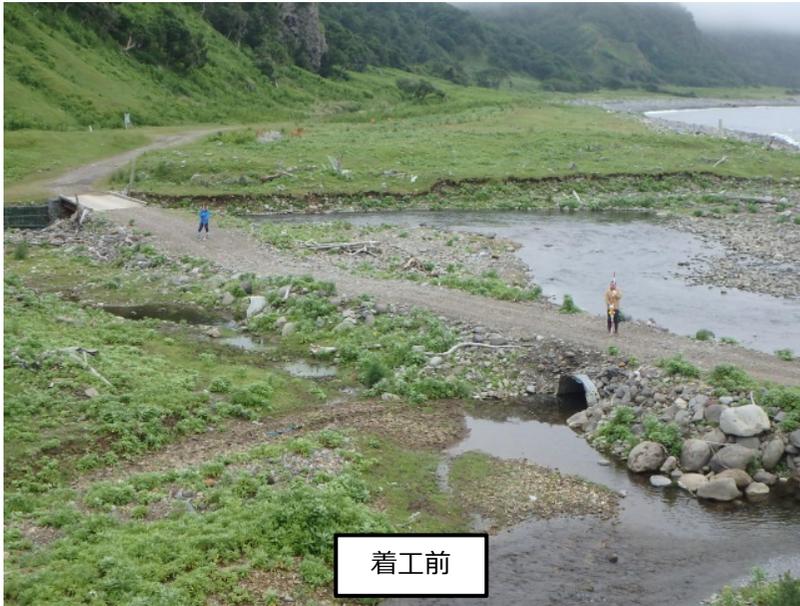
着工前

河床路完成写真について(右岸側より撮影)

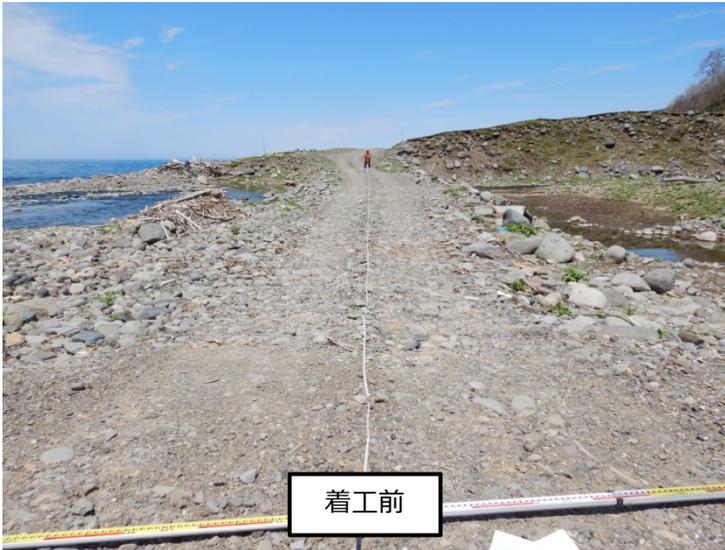
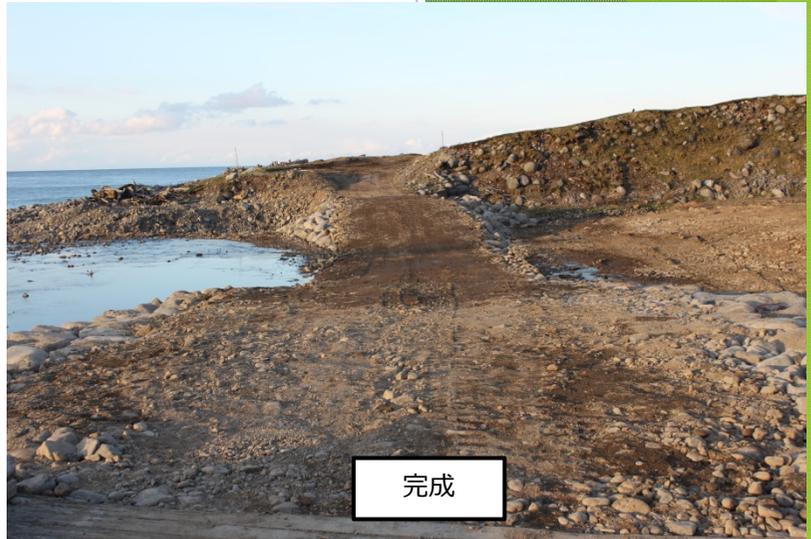
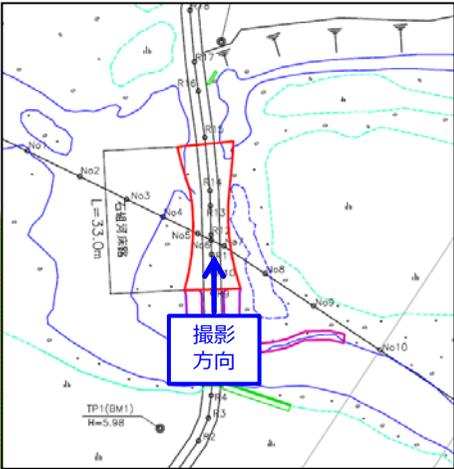
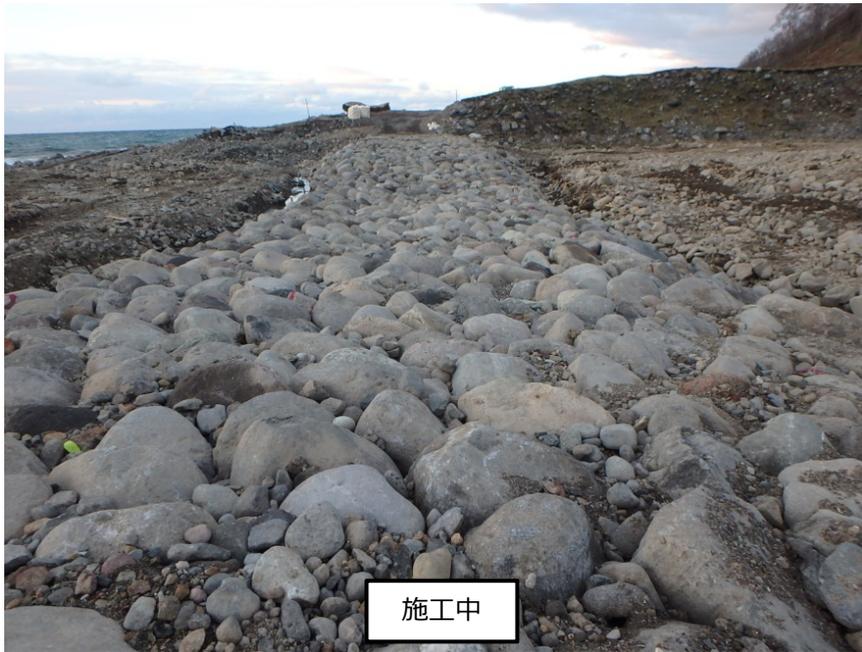
河床路完成写真について(起点側より撮影)

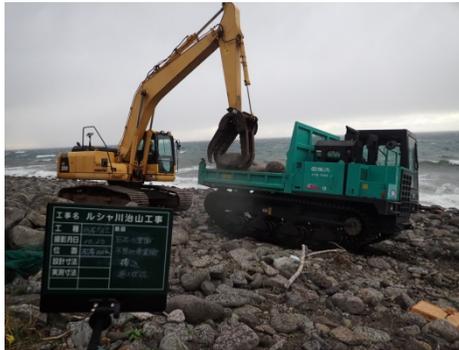
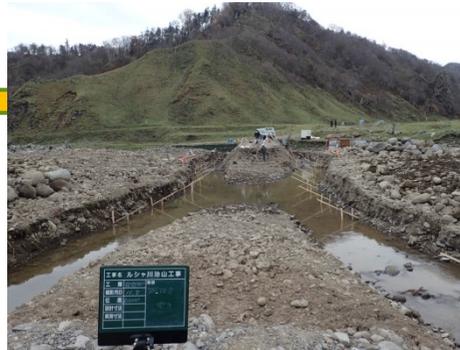
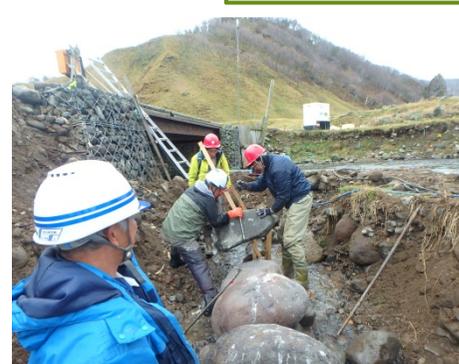
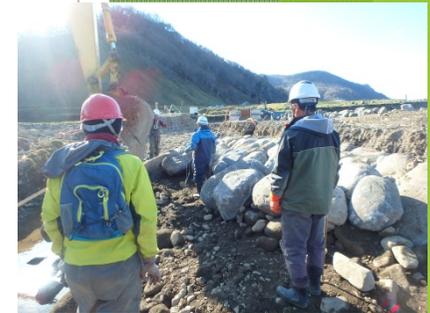
巨石採取、運搬

床掘

専門家による石組実技指導  
(妹尾オブザーバー、安田委員)

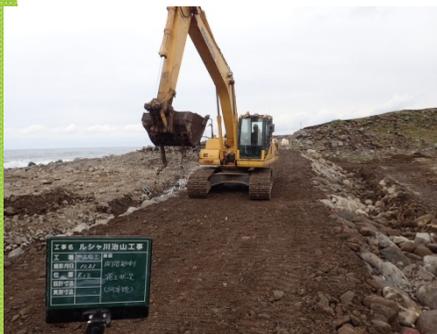
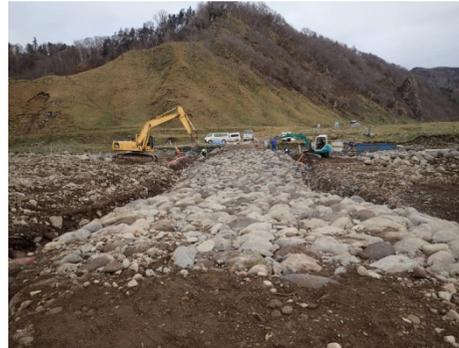
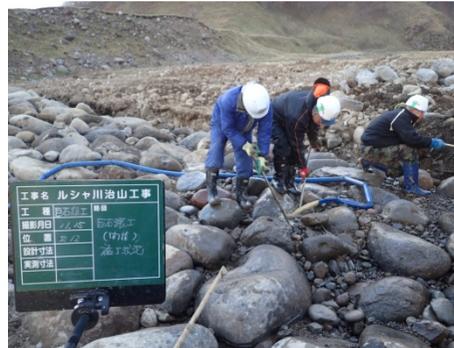
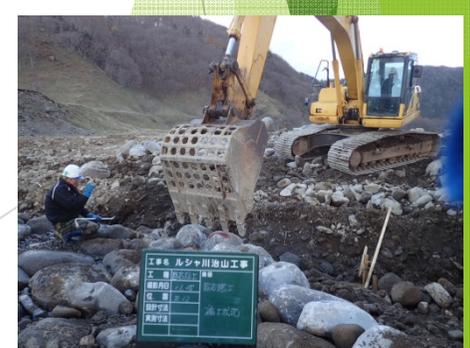
路盤整備して完成

石組完成

間詰め作業

業者による石組

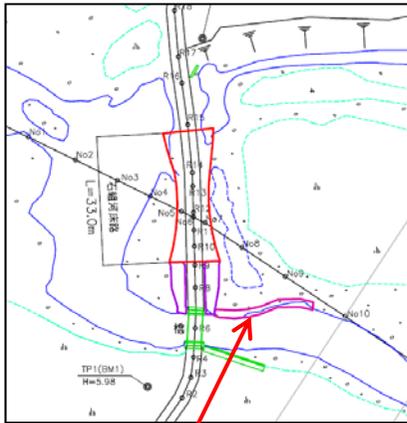
分流堰計画箇所  
(L=25.1m)

- ・積雪期に入ったため、分流堰の石組の施工は見合わせたが、応急的に巨石を配置した。  
(分流堰と同じ高さで配置)
- ・2019( H 3 1 ) 年度の融雪後に現地状況を確認し、現時点での分流堰の石組の施工の必要性について判断する。

- ・河床路のメンテナンス作業（路盤整備及び補修）を実施する。
- ・分流堰の石組について融雪後に現地状況を確認し、必要と判断した場合に施工する。
