令和元年度(2019年度)
第1回 河川工作物AP会議
「ルシャ川ダム改良について」

令和元年(2019年)7月16日

水産林務部林務局治山課
オホーツク総合振興局林務課

【③: 施工方法の報告】
(第2ダム、第3ダム上部)
2019(R01)年

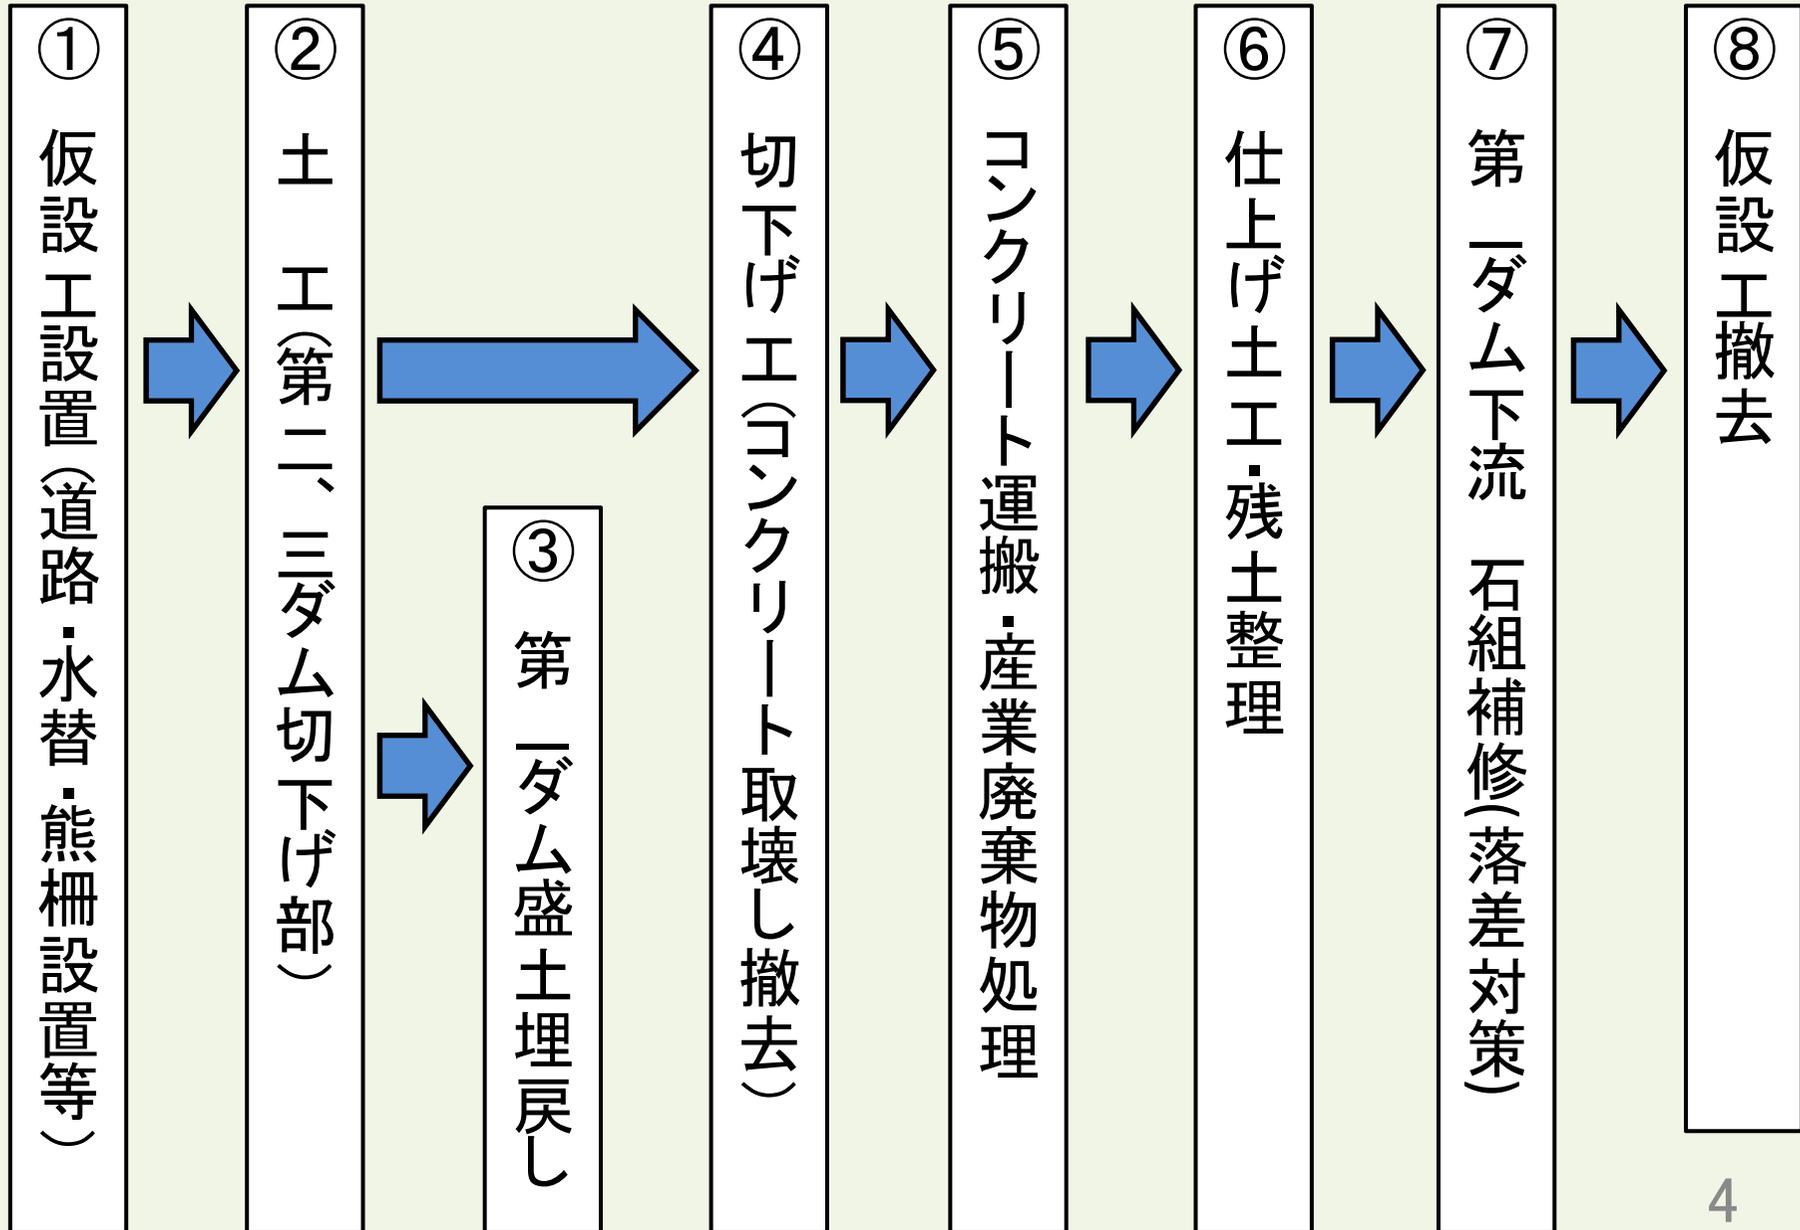
「令和元年度 工事工程表 第2・3ダム上部(H=0.8m)切下げ」

4月	5月	6月	7月	8月	9~11月
孵化・降河 遡上・産卵	着工 4月18日	河川内施工可能期間				竣工 11月29日
準備工	←		→			
仮設工 (道路・水替え等)		5/25~8/5		道路・水替え・熊進入防止柵		
土工(切下げ部) (第3ダム 上部)			6/15~6/20 掘削		7/15~7/20 仕上げ土工	
土工(切下げ部) (第2ダム 上部)			6/20~6/25 掘削		7/20~7/25 仕上げ土工	
コンクリート切下げ (第3ダム 上部)				6/20~7/15		
コンクリート切下げ (第2ダム 上部)			切断、開口後に移動	6/25~7/20		
コンクリート 運搬				6/20~7/20		
第1ダム下流 落差対策		6/10~6/15 掘削No.17トン箆		6/25~7/25		第1ダム盛土埋戻し
後片付け					8/5~11/29

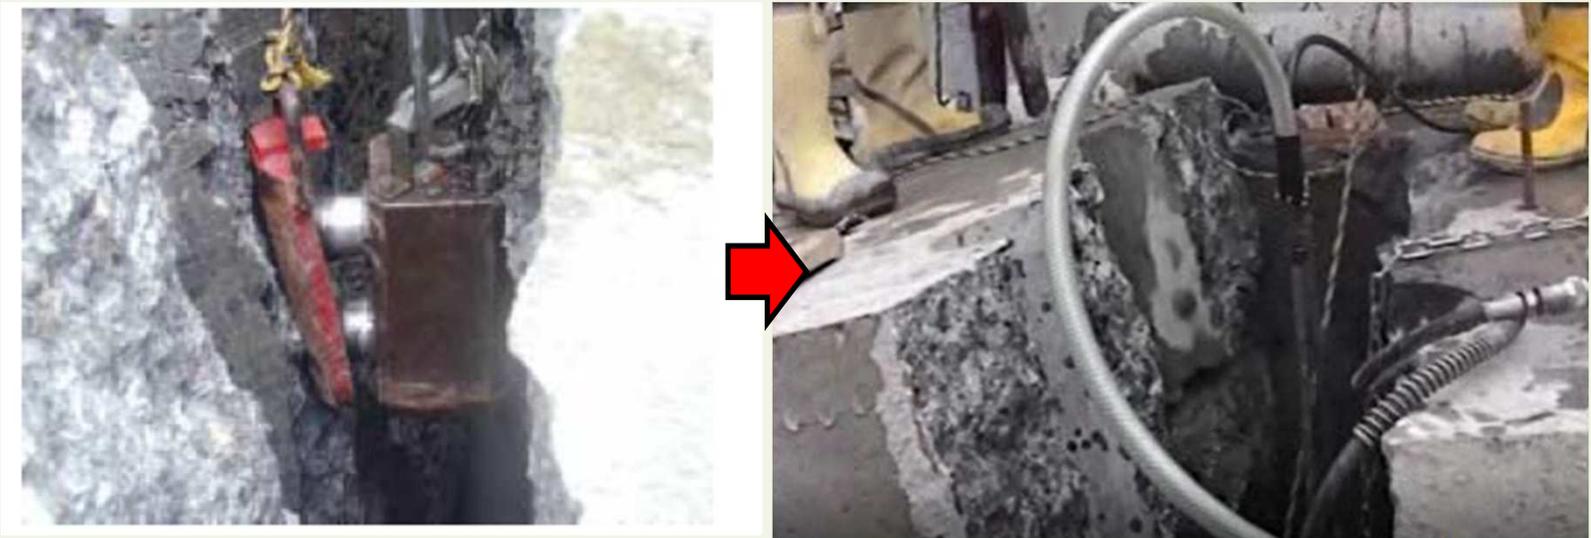
項目	バースター破碎
施工例

概要	<ul style="list-style-type: none"> ・コンクリートに孔を削孔し、この孔にバースターを挿入して加圧することにより破碎する。
環境への影響	<ul style="list-style-type: none"> ・騒音・振動が小さく、環境への不可が小さい。 ・ブロックで破碎するため、コンクリート破碎した際の粉じん等の回収が比較的容易。
施工性	<ul style="list-style-type: none"> ・施工実日数(概算)「67日/100m³」 ※1台1班の場合
経済性	<ul style="list-style-type: none"> ・概算金額「28,300千円/100m³」 ※1台1班の場合
総合評価	<ul style="list-style-type: none"> ・環境面、施工性、経済性の総合的に優る。

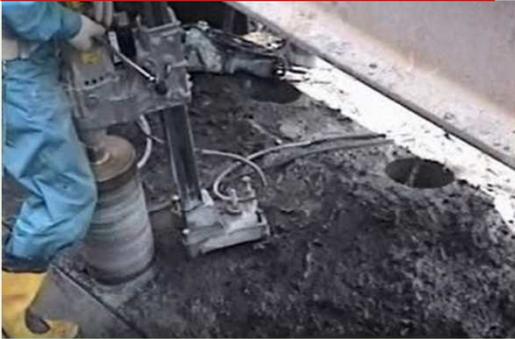
①コンクリートをコアドリルにて削孔

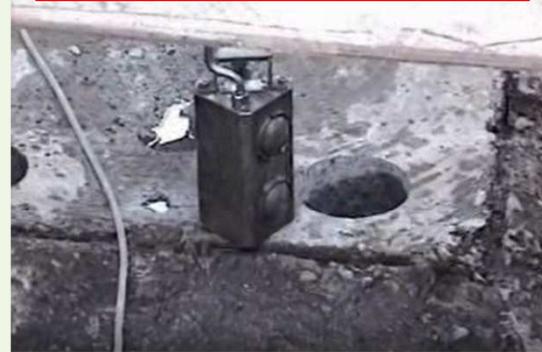
②バースターを孔に挿入

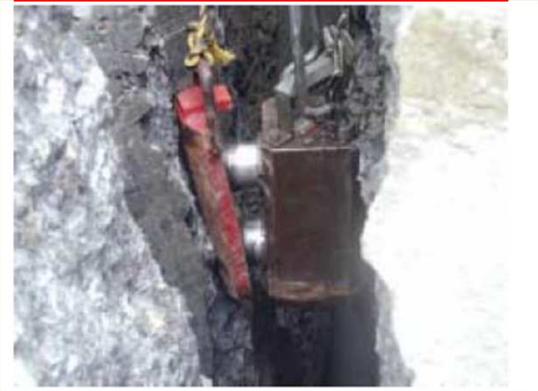
③バースターにより加圧

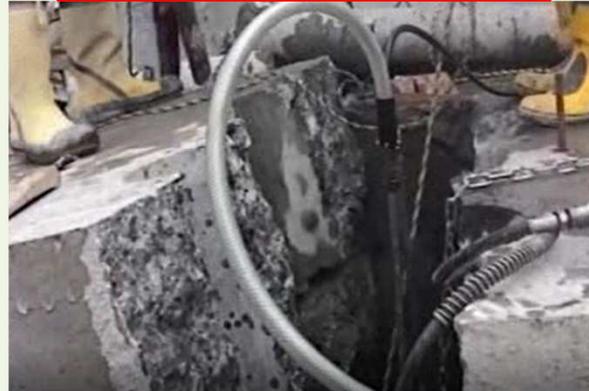
④破碎

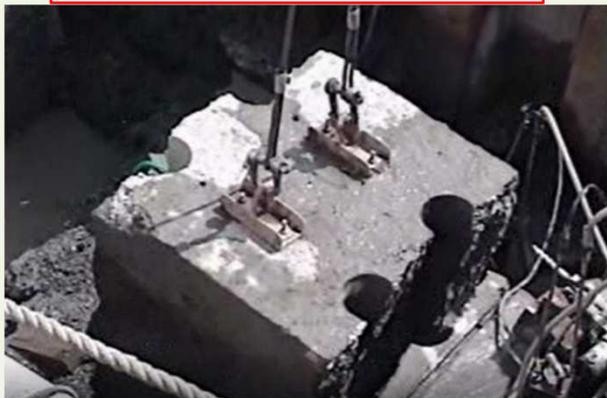
⑤吊り金具を設置し、吊り上げる

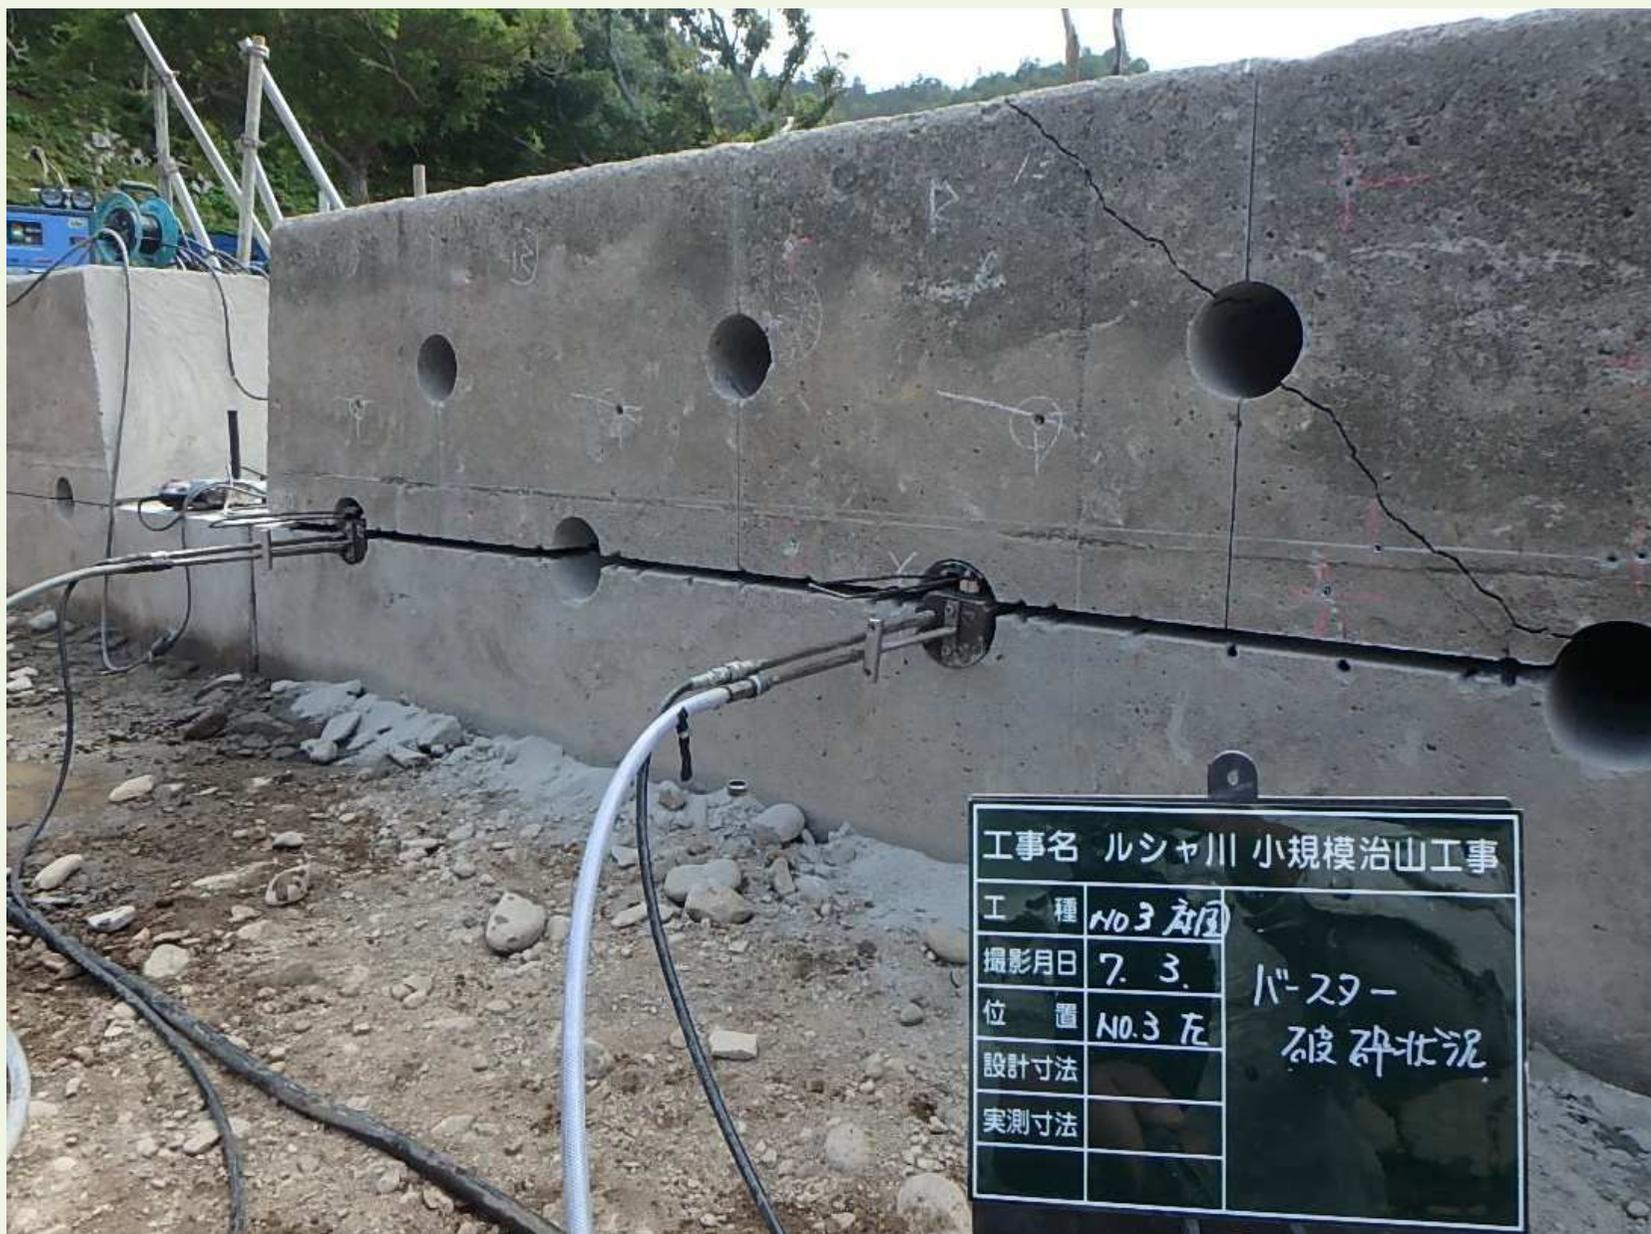
コンクリート切下げ状況(バースター破砕)

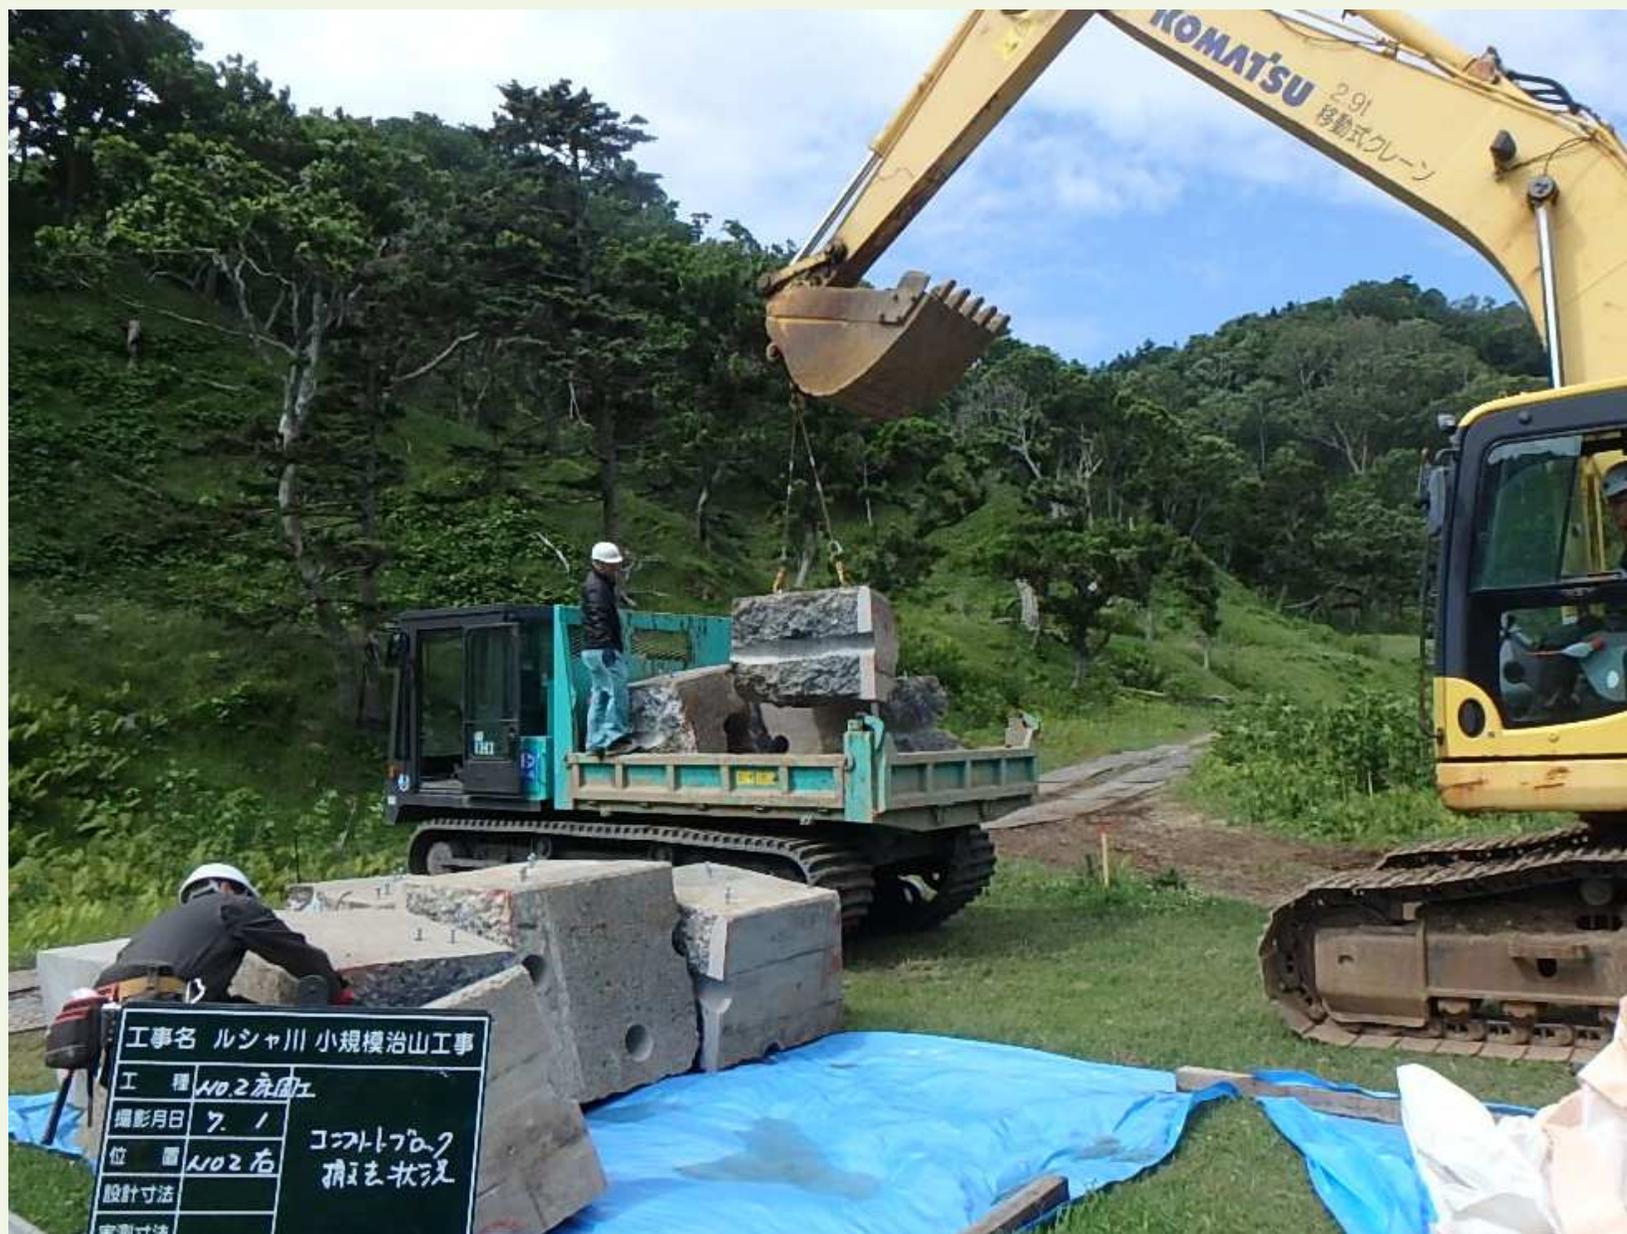
コンクリート切下げ状況(コンクリート撤去・運搬)

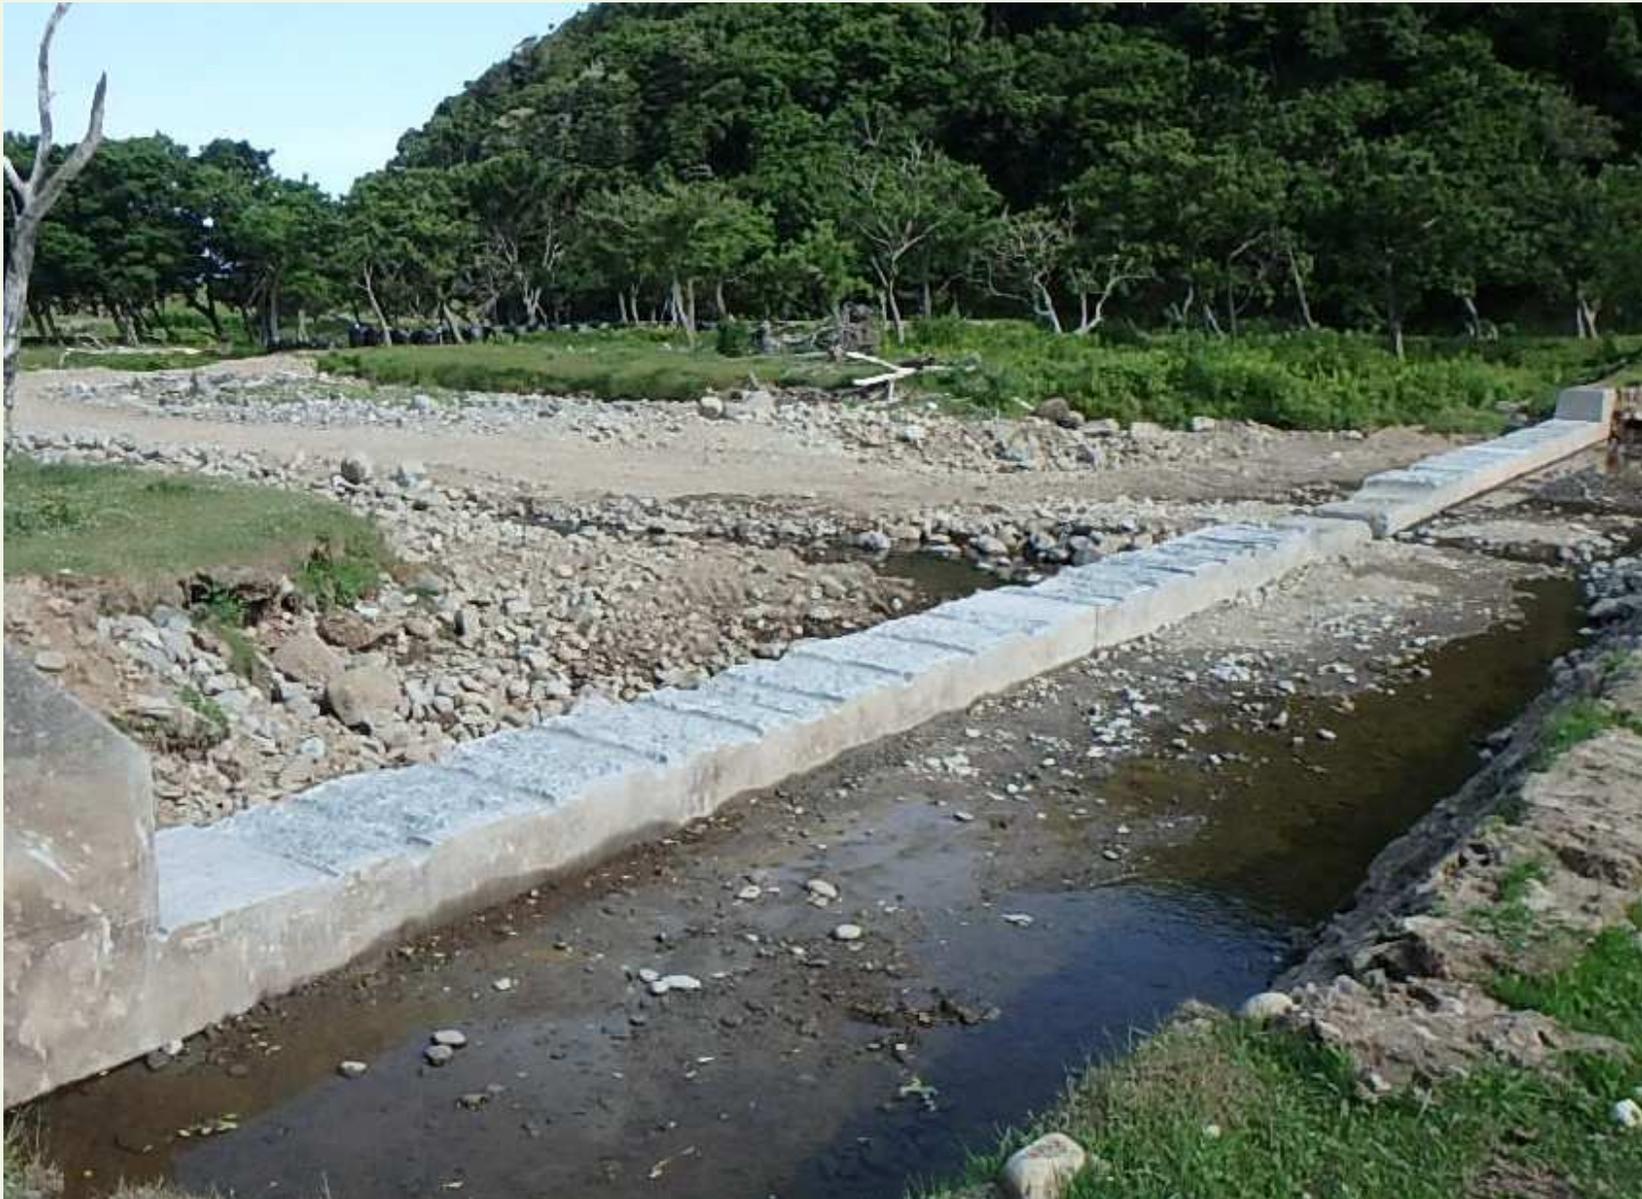
第3ダム コンクリート切下げ 終了

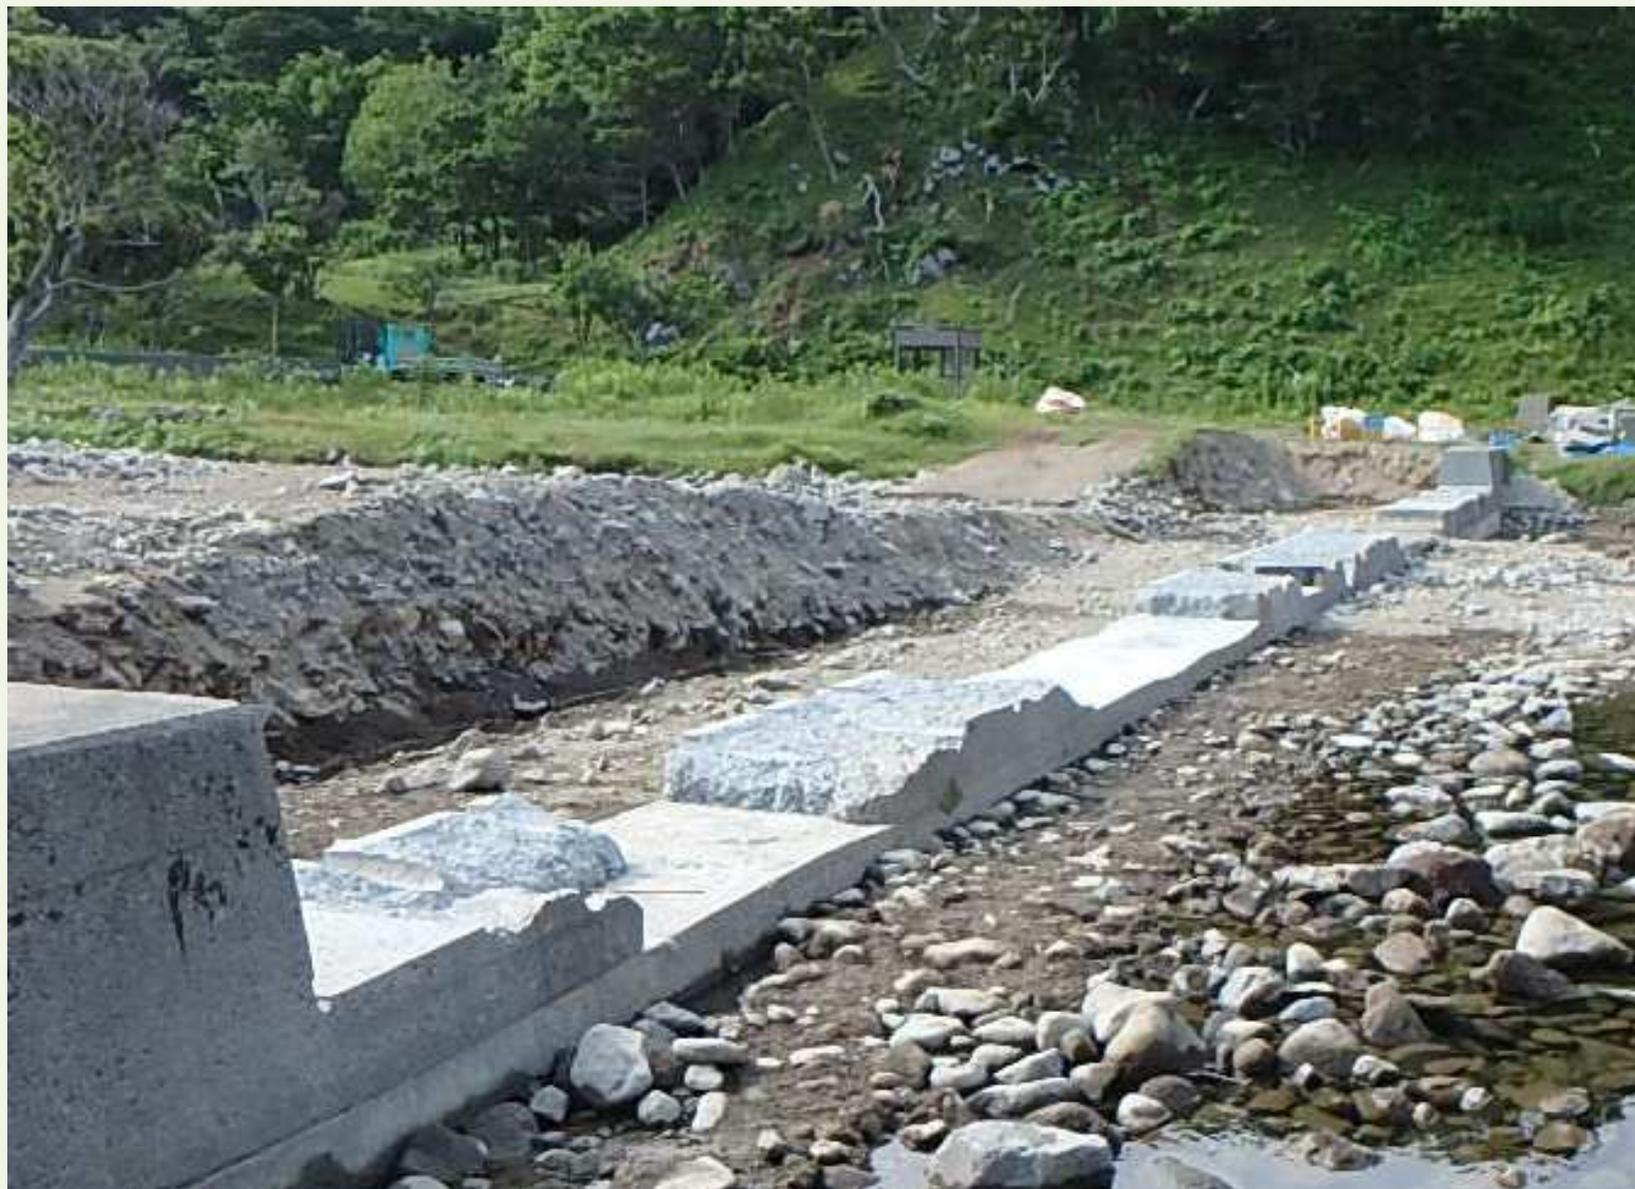
第2ダム コンクリート切下げ 終了

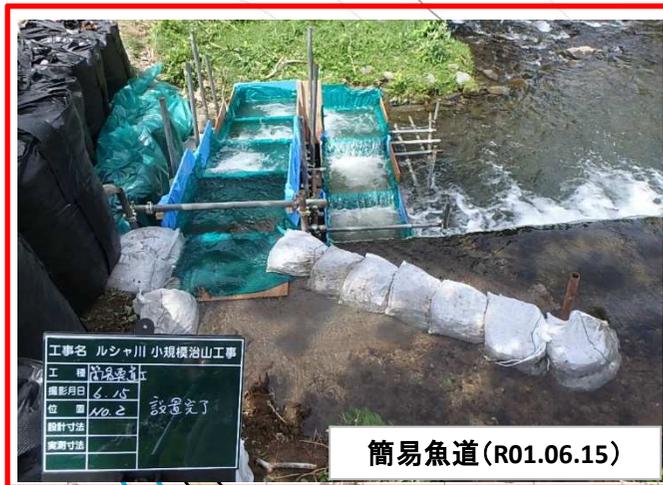
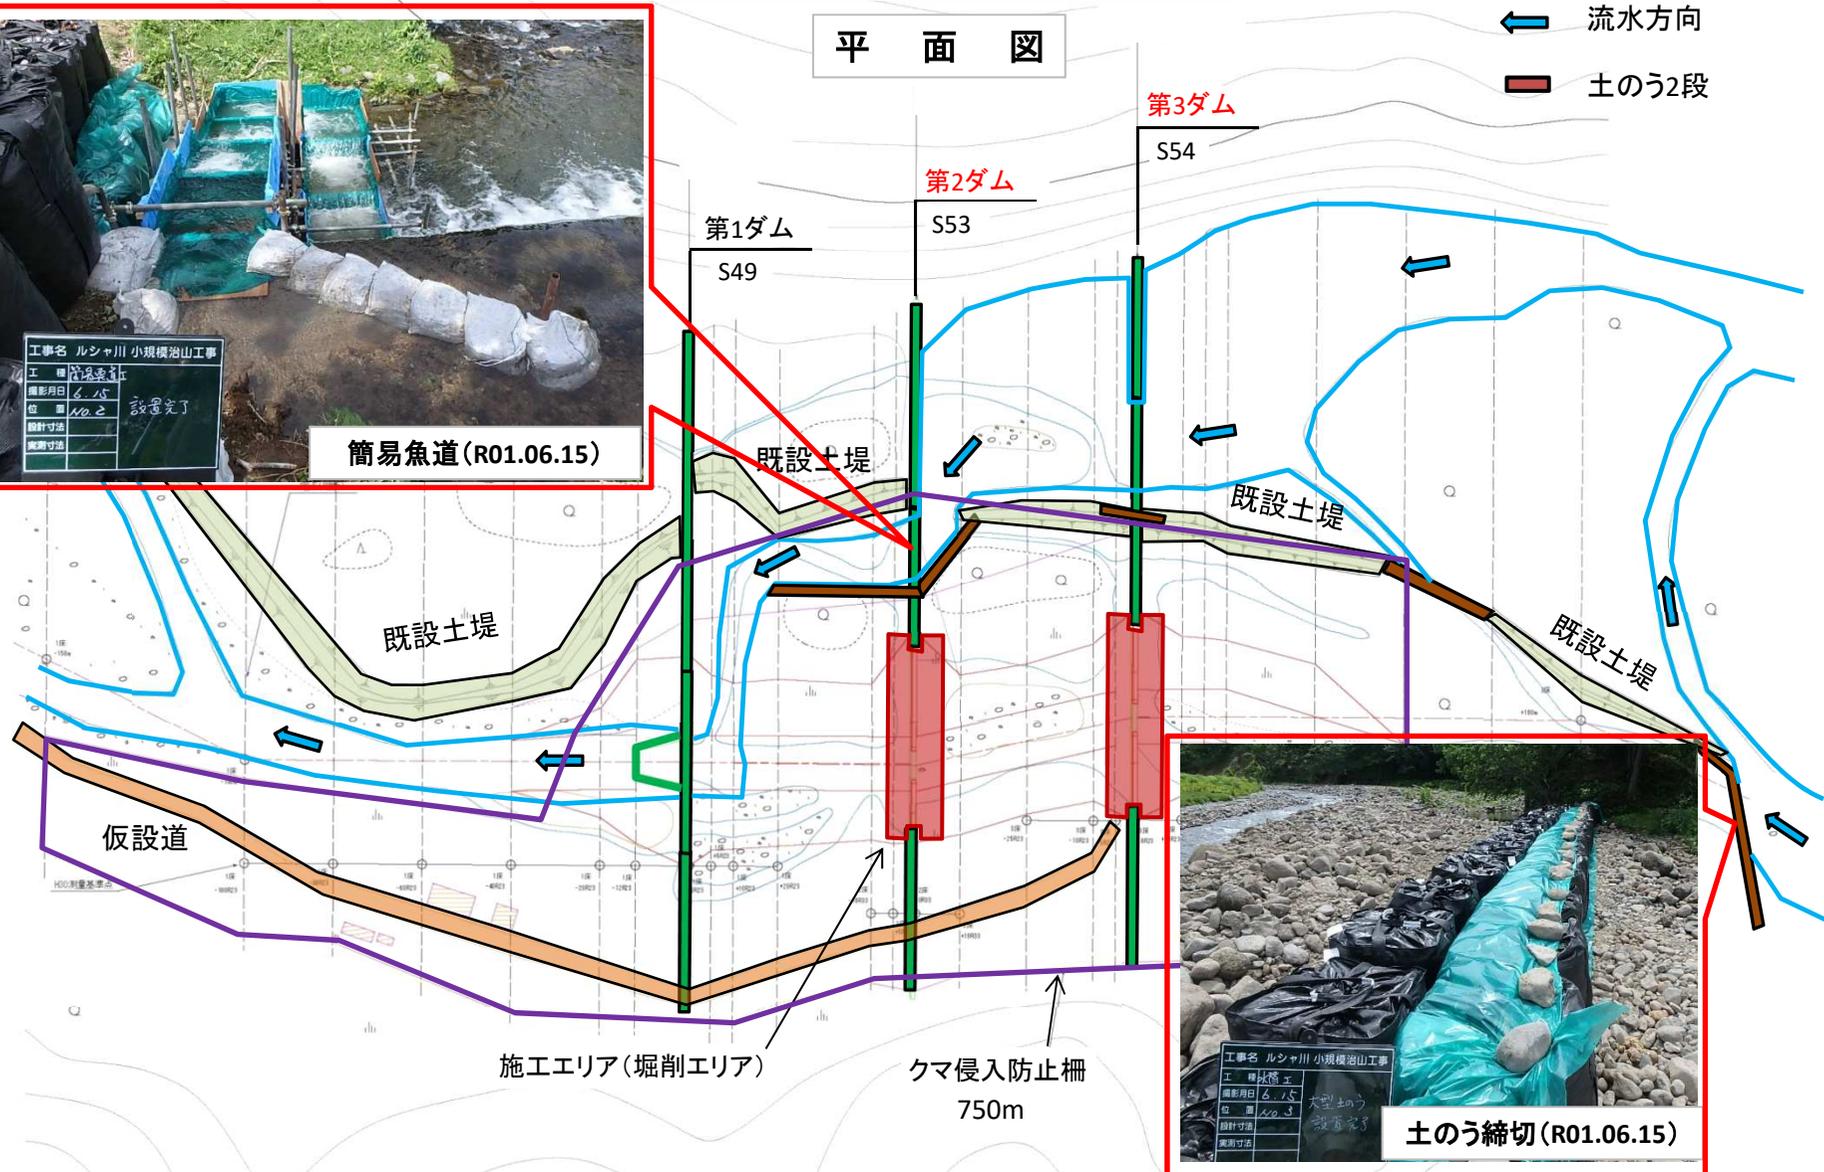
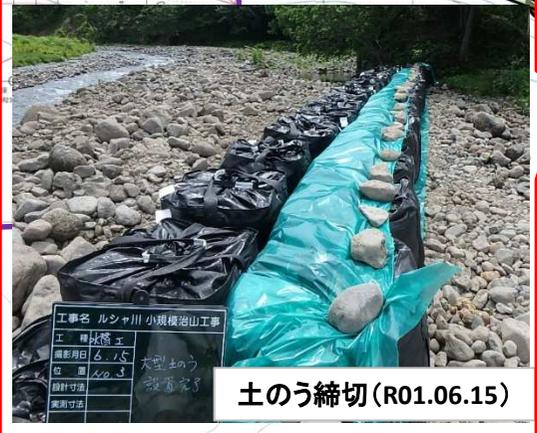
2019(R01) 仮設計画

← 流水方向
 ■ 土のう2段

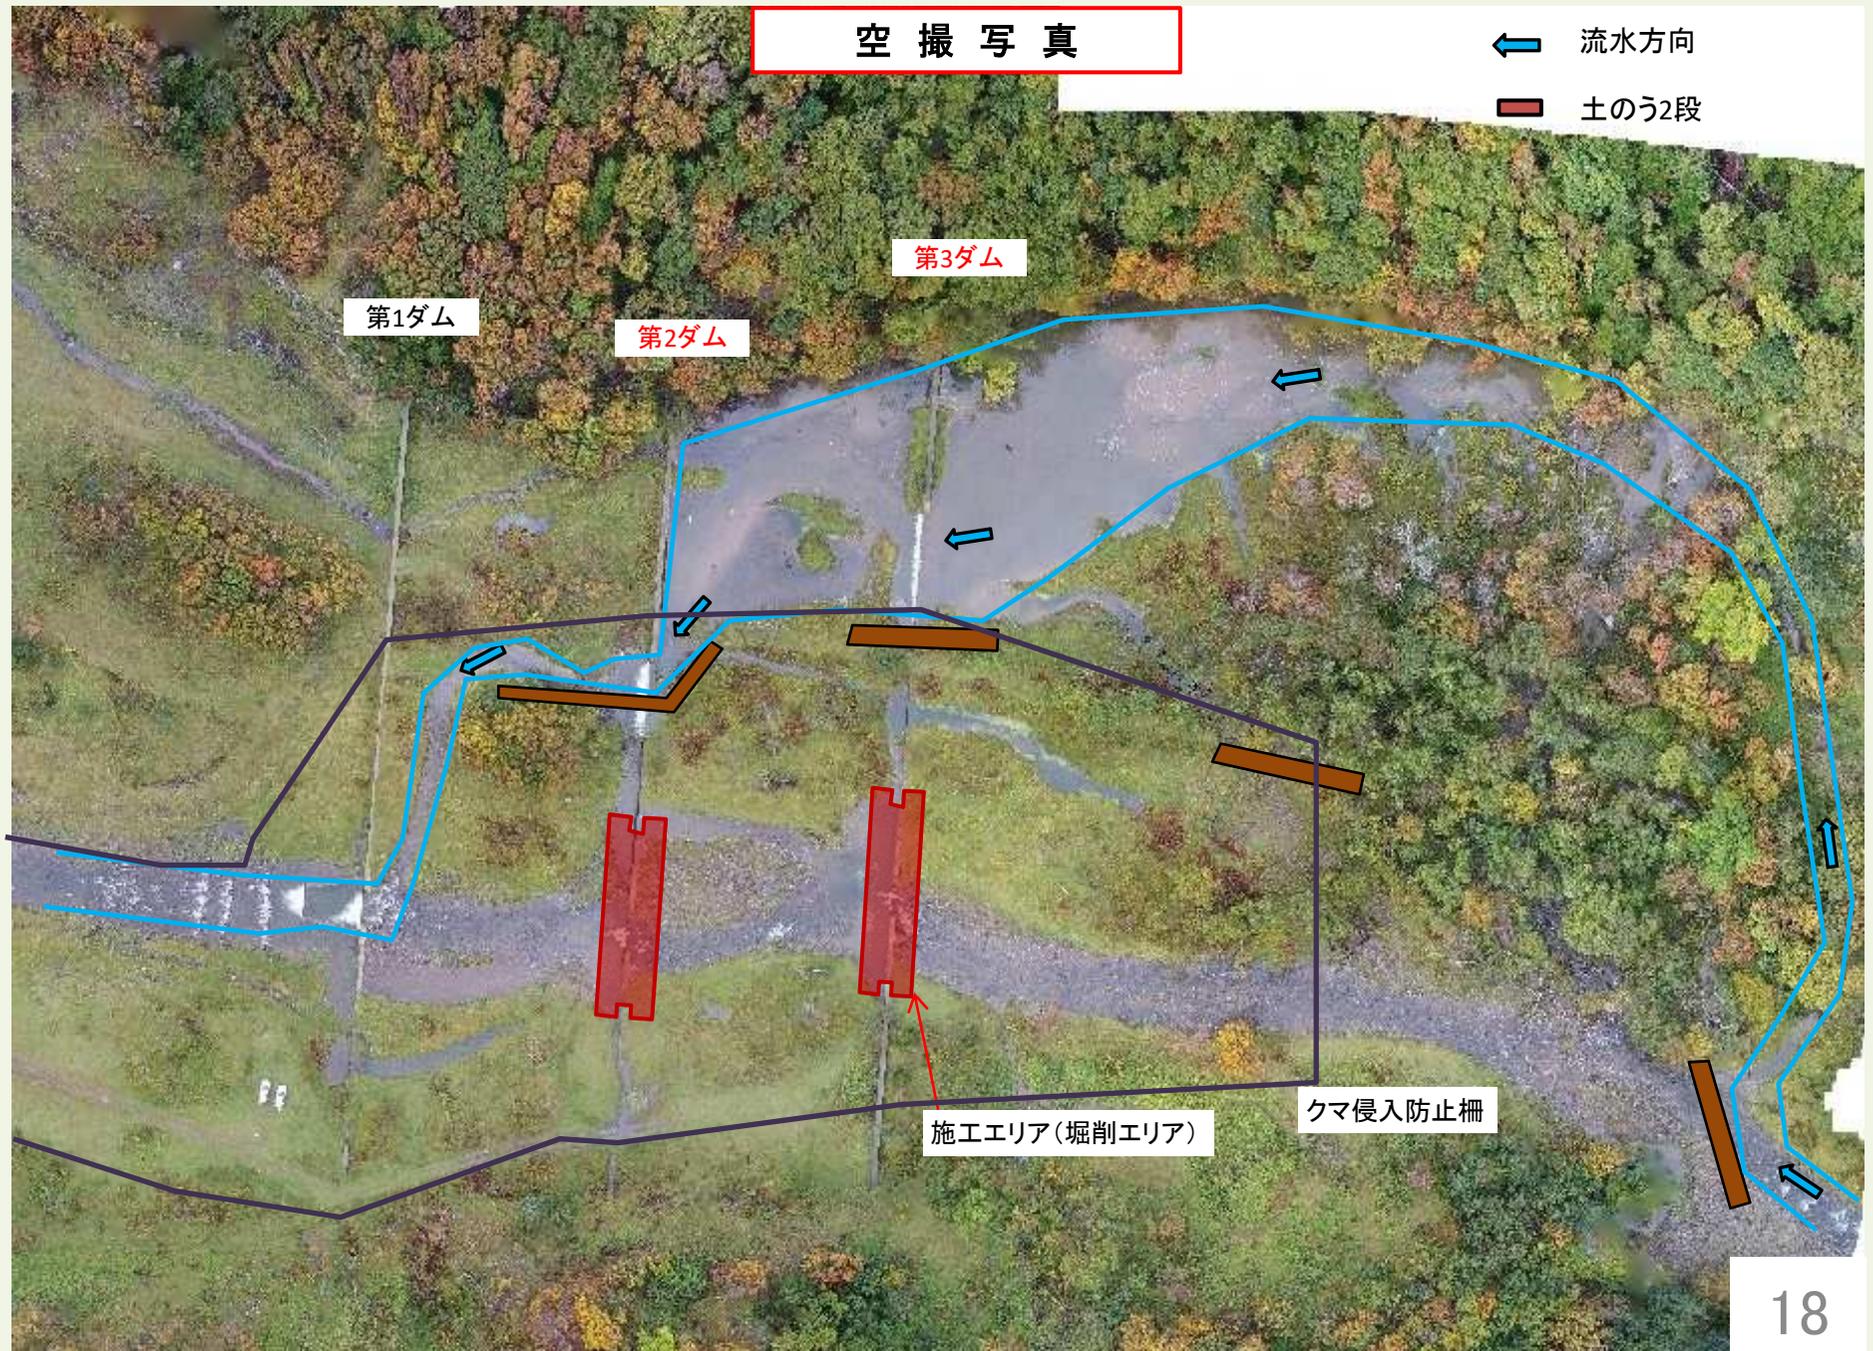
空撮写真

- ← 流水方向
- 土のう2段

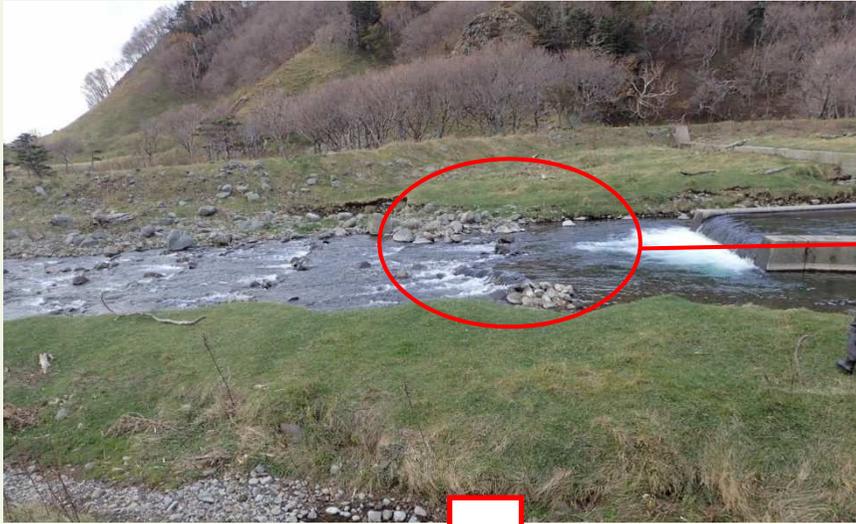
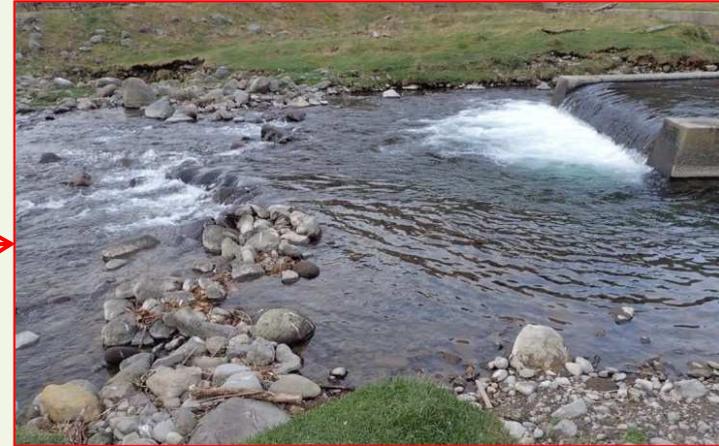
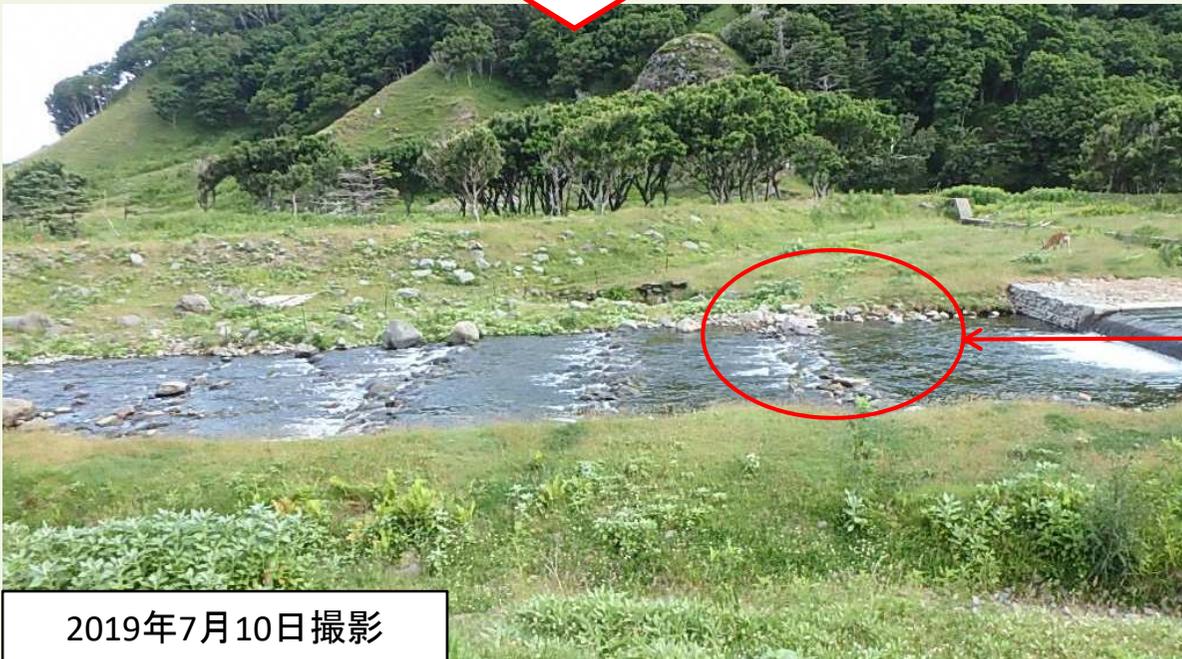
2018年11月7日撮影

石組み帯工について

石組み帯工が破損し、落差が拡大していたため、石組み帯工の補修を行い、落差を解消した。

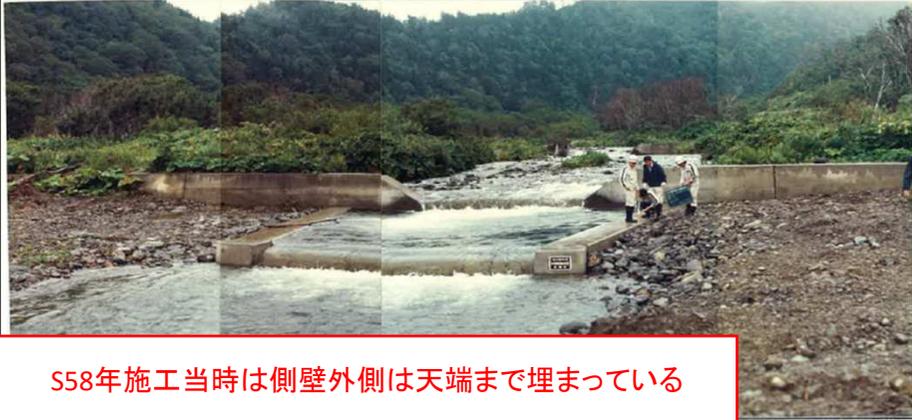
1983(S58)年施工直後

前堤及側壁 正面
