2019(令和元)年度  
第2回 河川工作物AP会議  
「ルシャ川の取組について」

2020年(令和2年)1月28日

水産林務部林務局治山課  
オホーツク総合振興局林務課

## 【令和元年度 改良工事実施状況】

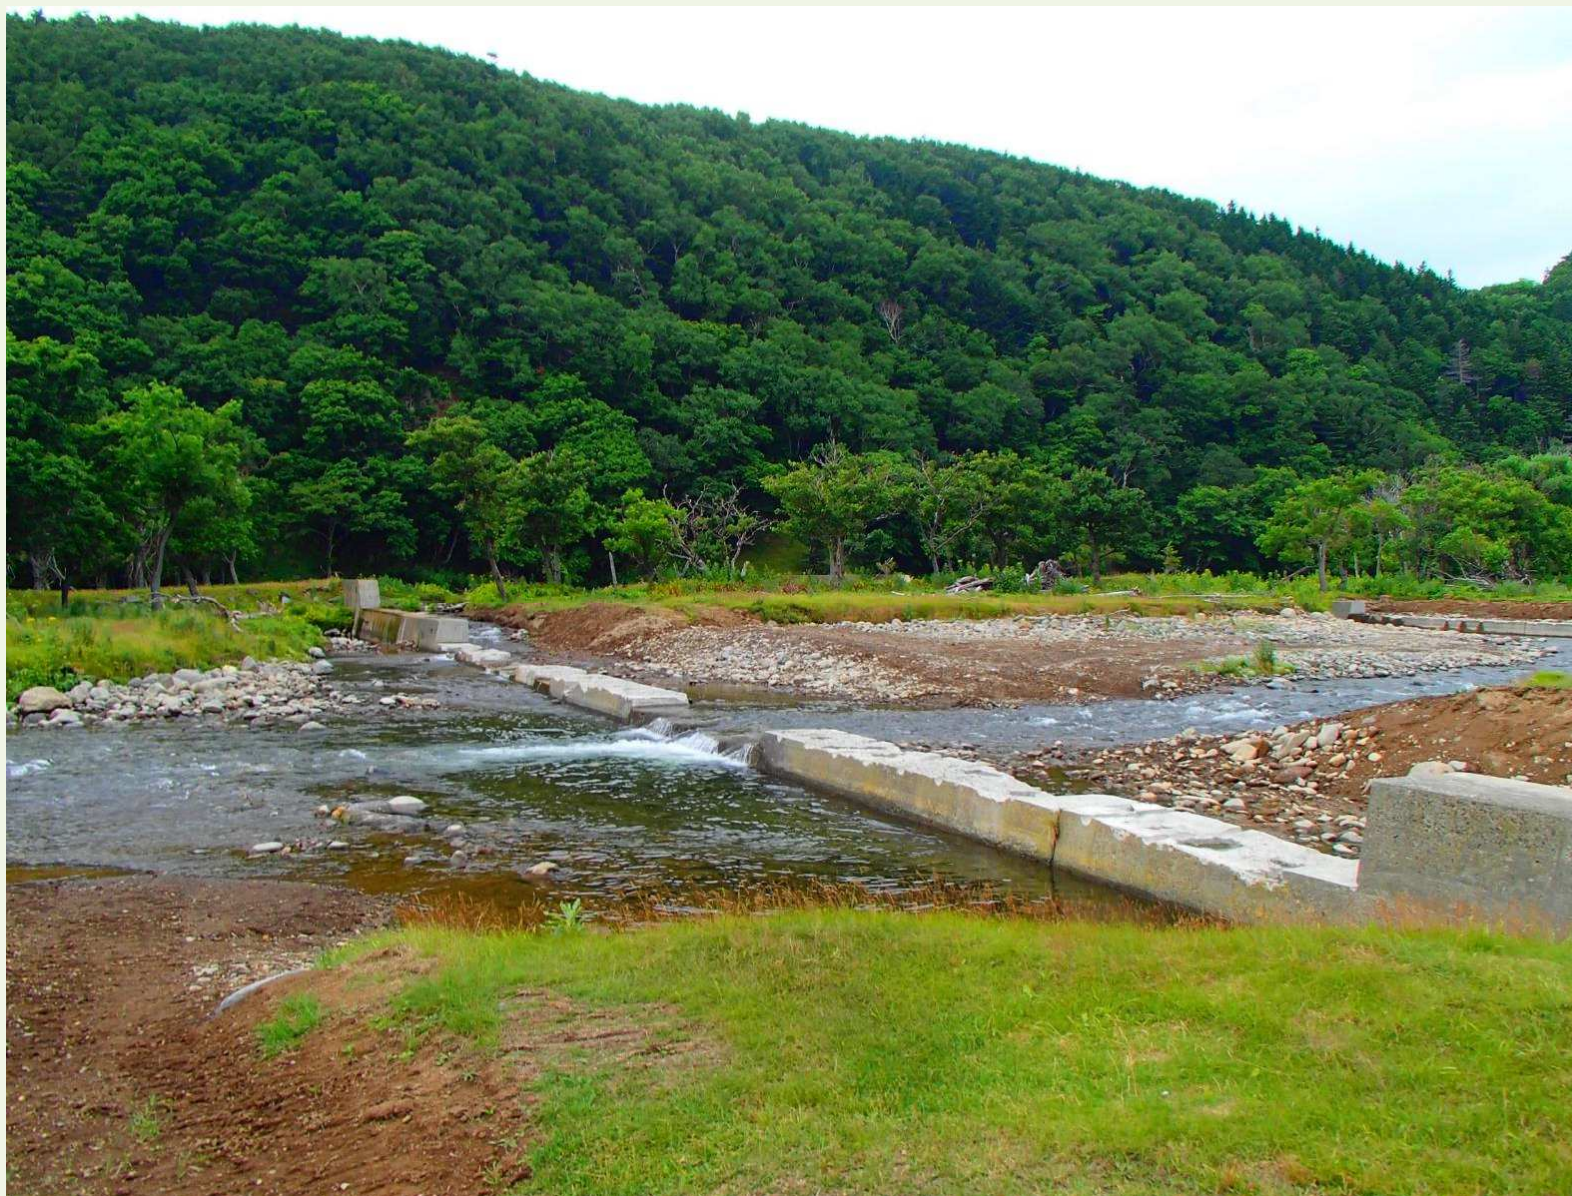
## 第2ダム 上部コンクリート切下げ 完了

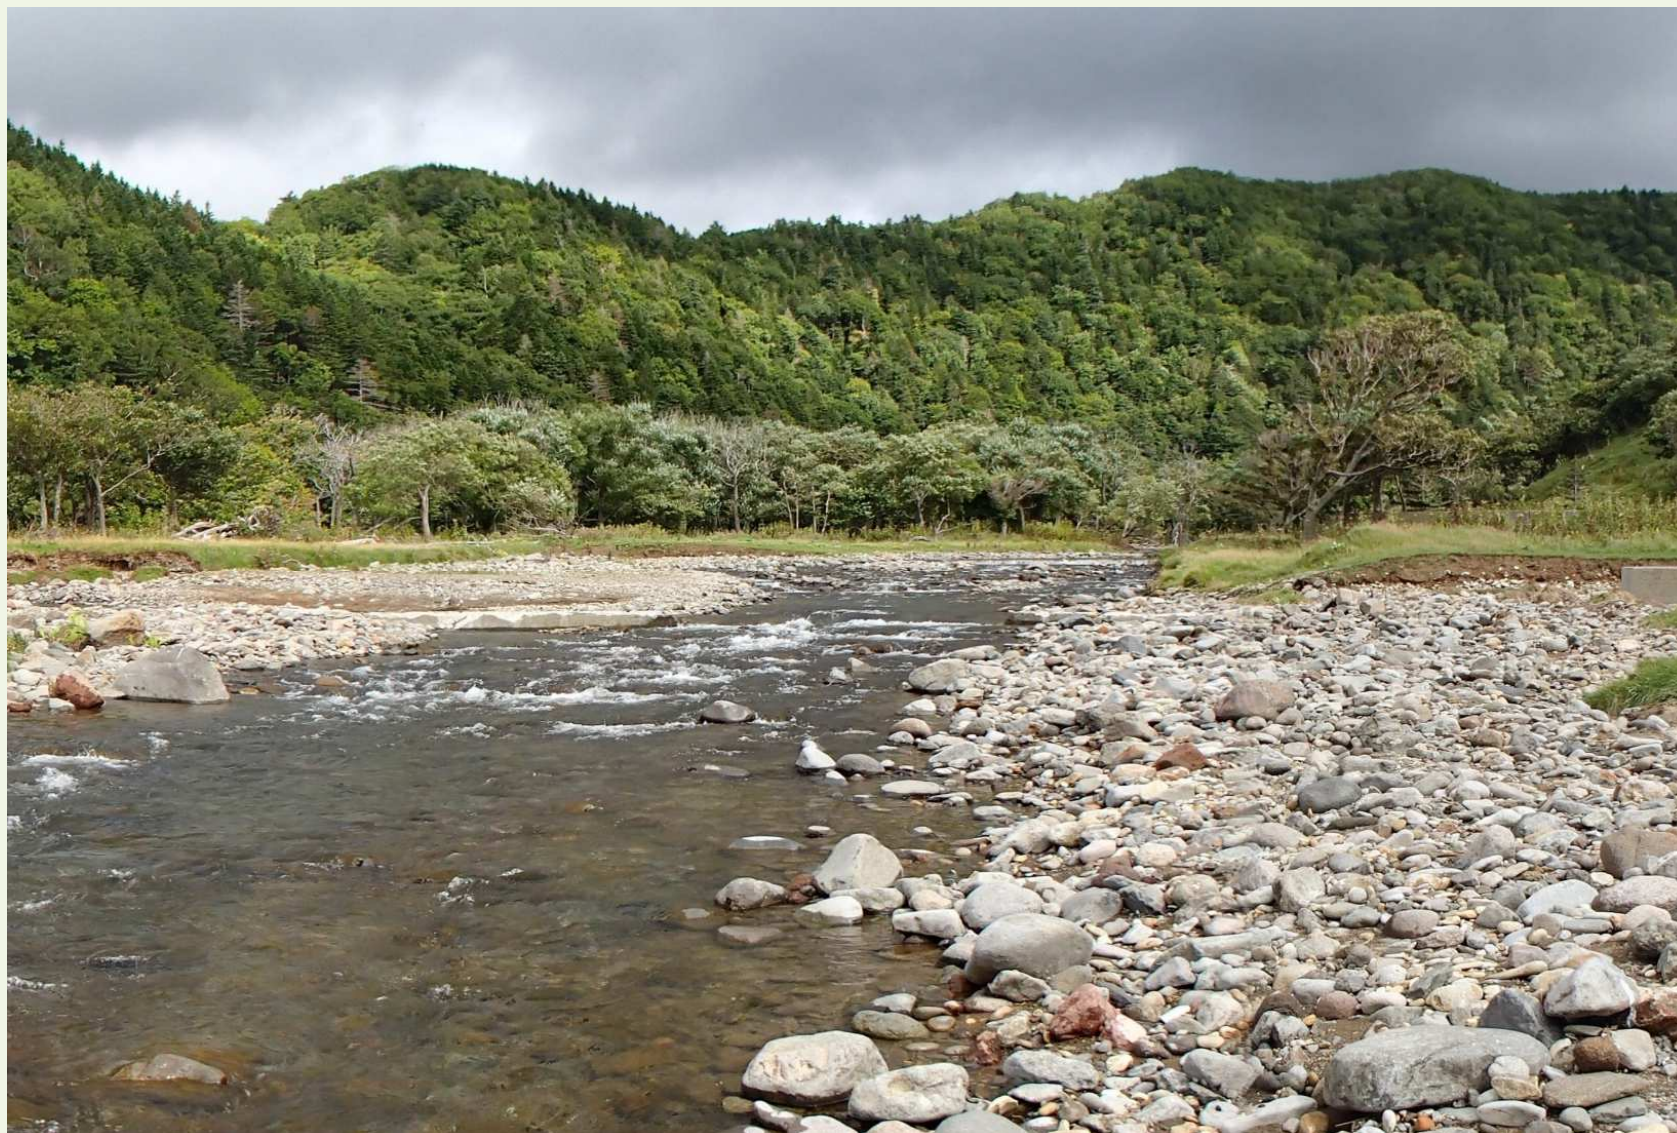
## 第2ダム 上部コンクリート切下げ 完了

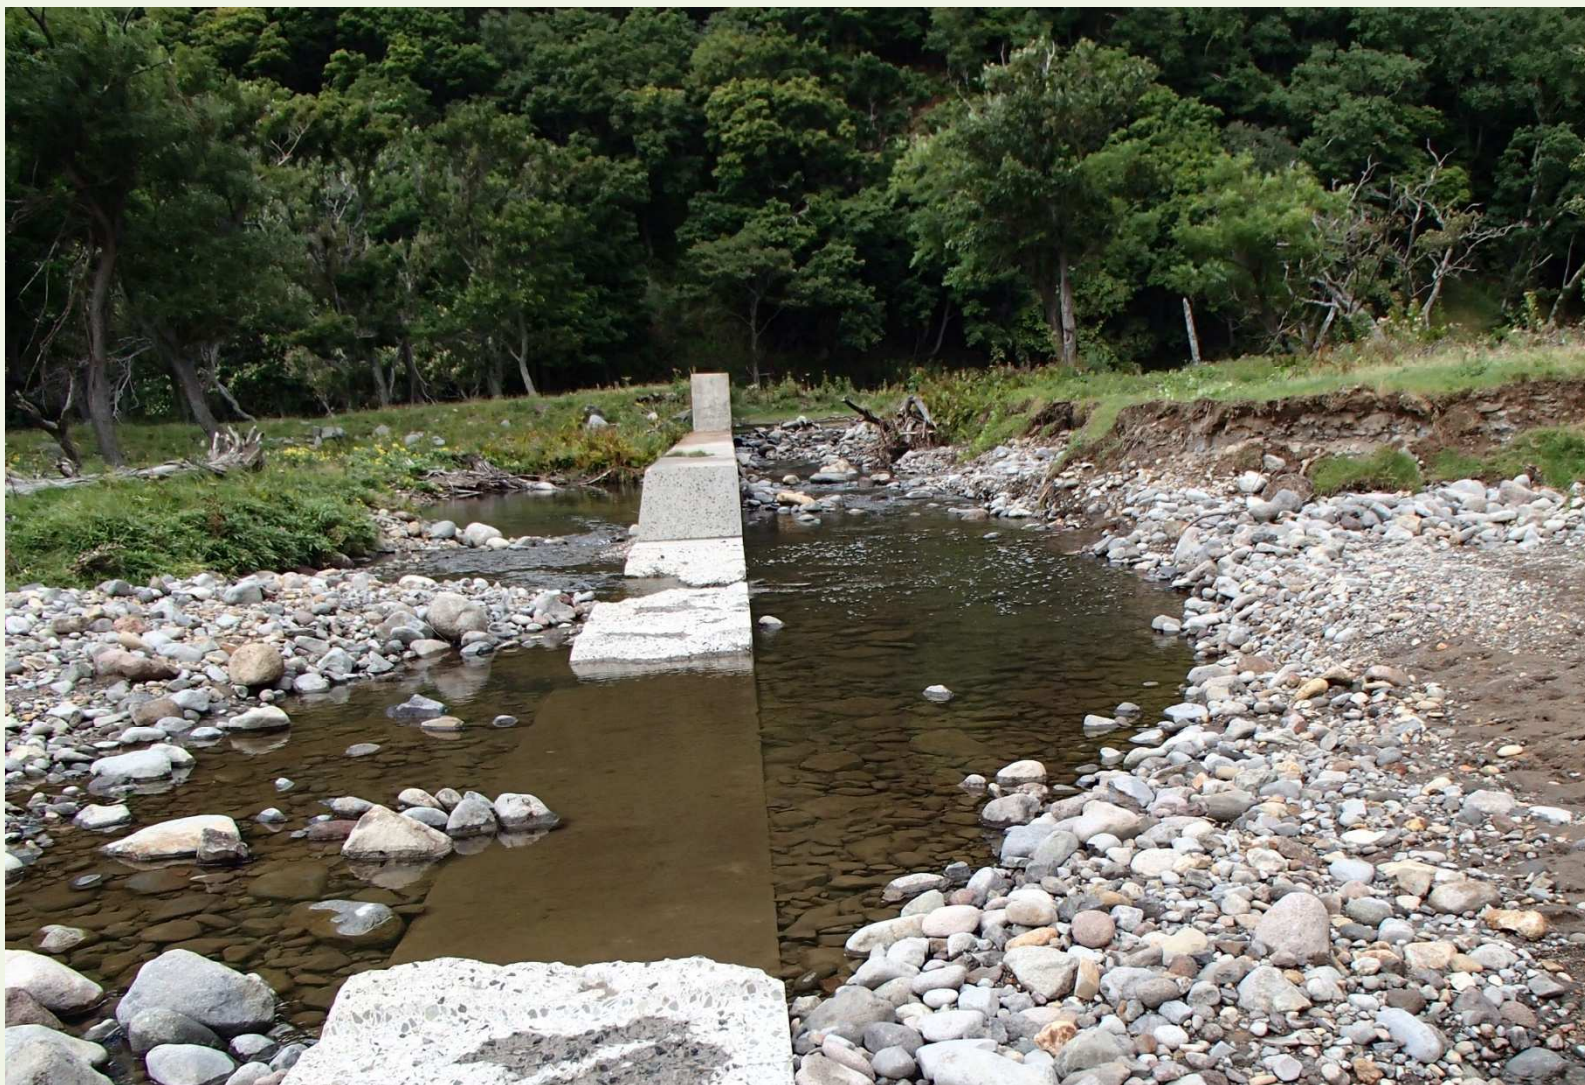
## 第2ダム 右岸上流 土堤開削 完了

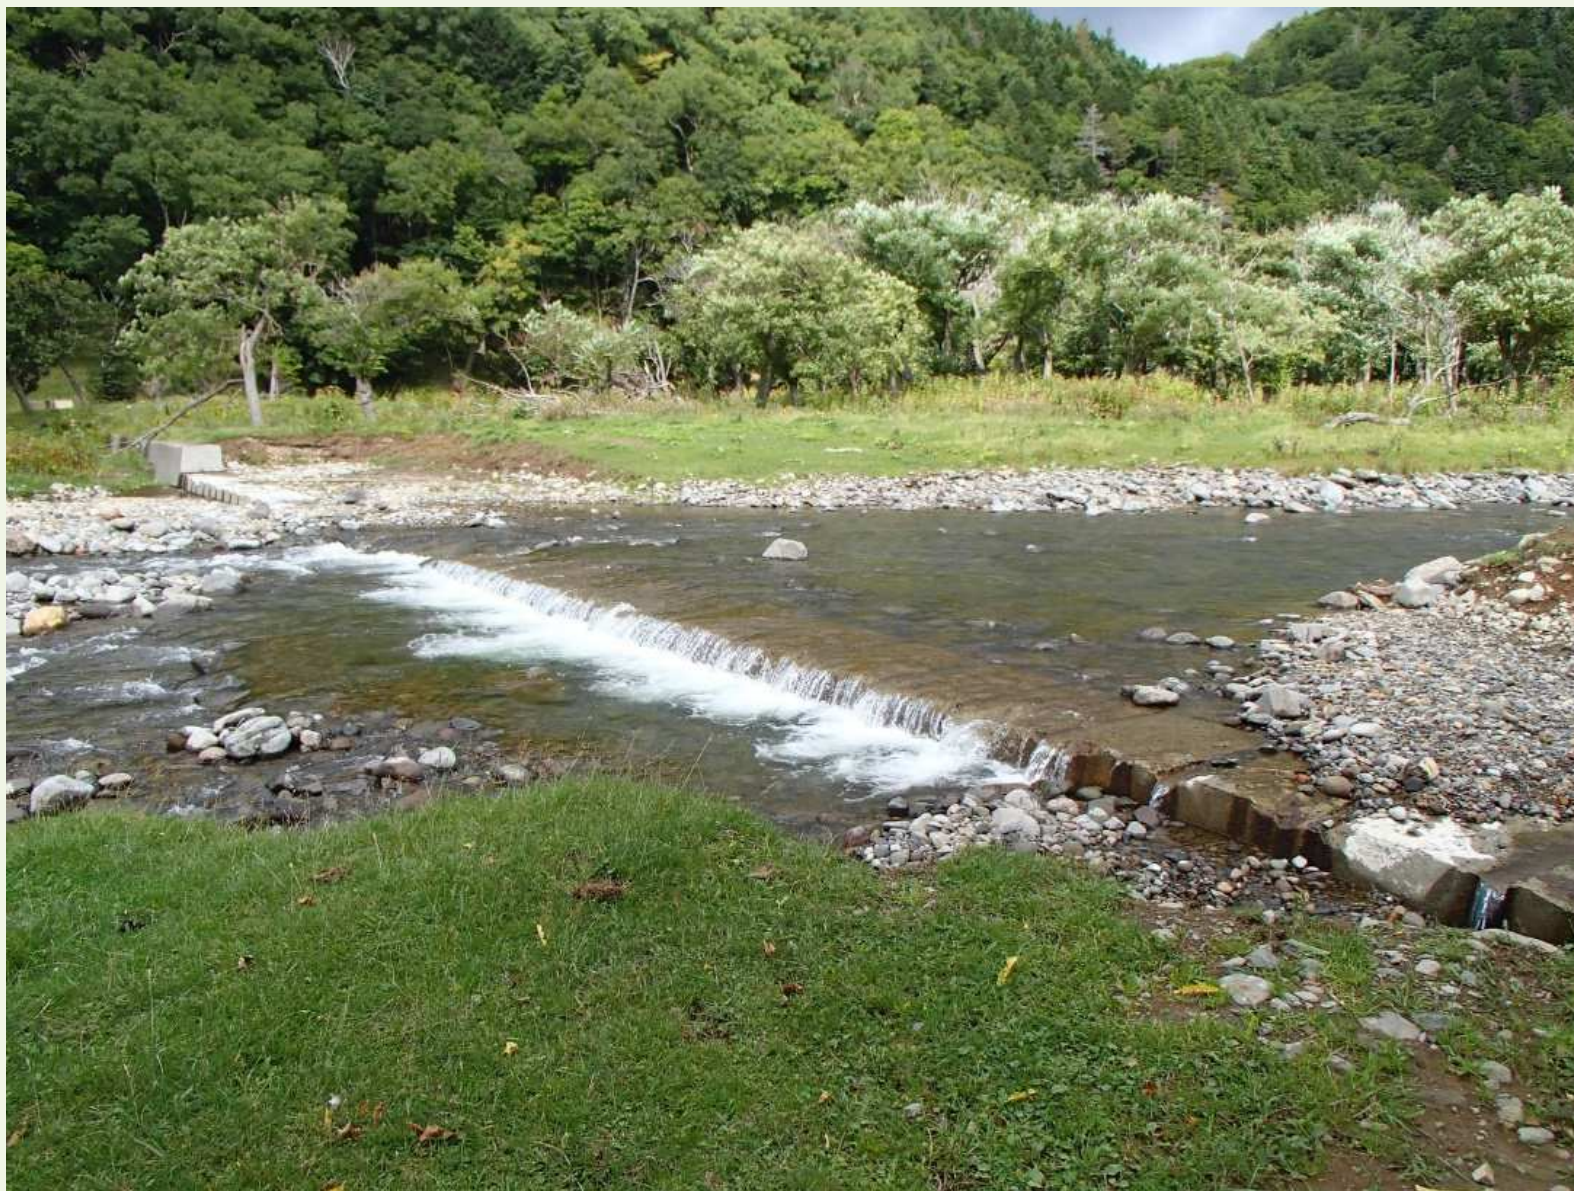
### 第3ダム 上部コンクリート切下げ 完了

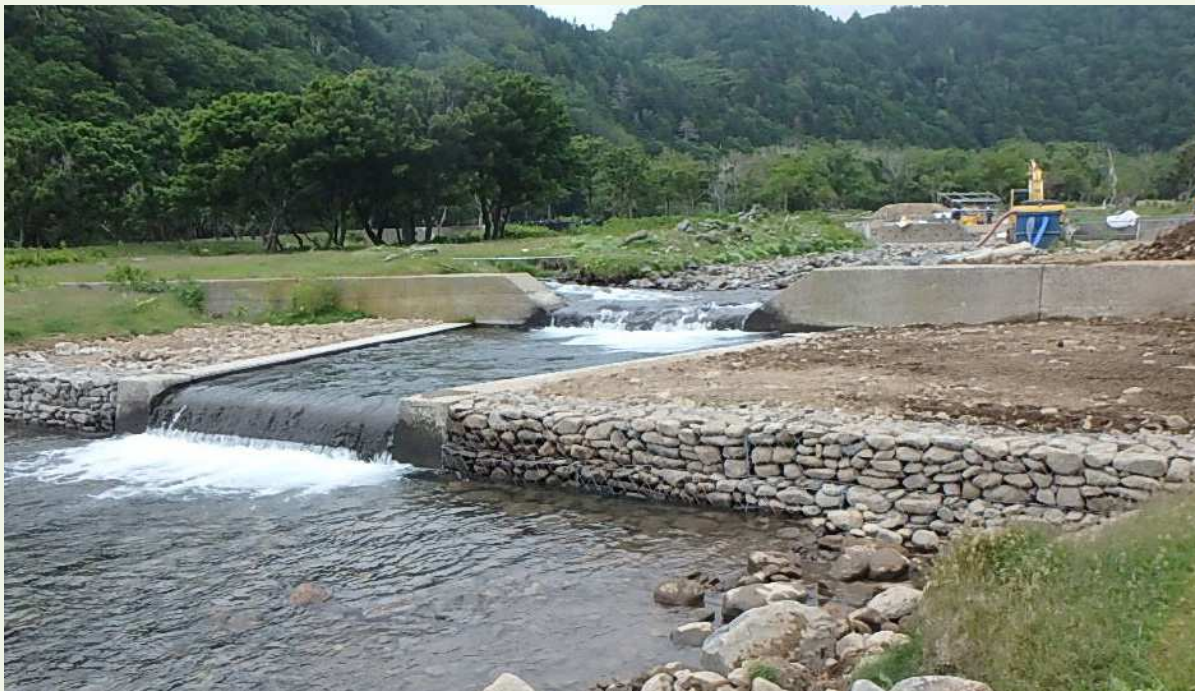
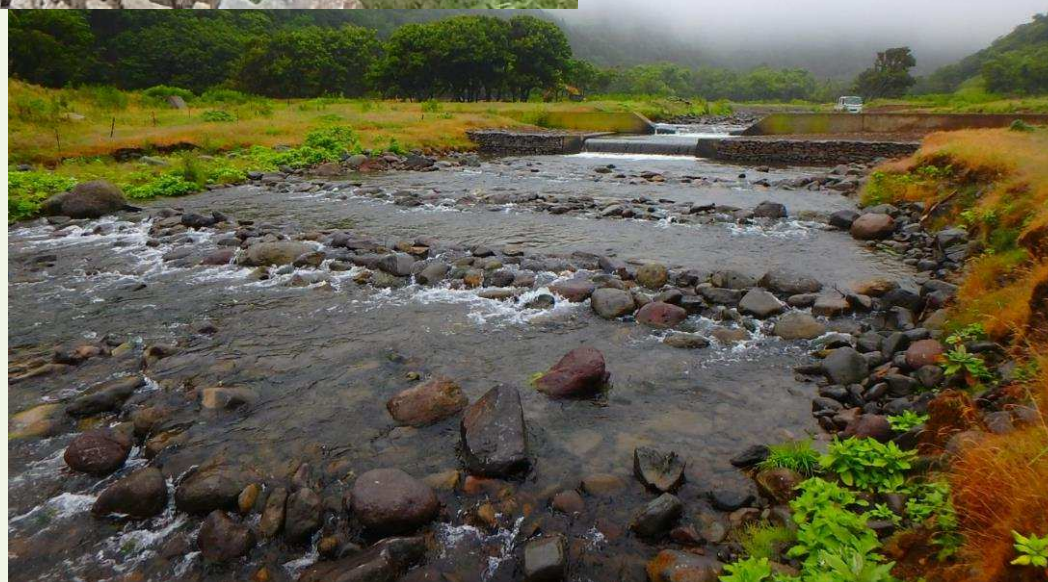
## 第1ダム 下流落差対策 完了

石組み帯工が破損し、落差が拡大していたため、石組み帯工の補修を行い、落差を解消した。

○フトン簗を設置し背面を埋戻して次の効果を図った。

- ・本流側の水位上昇
- ・第1ダムのパイピング防止
- ・魚類の迷入防止

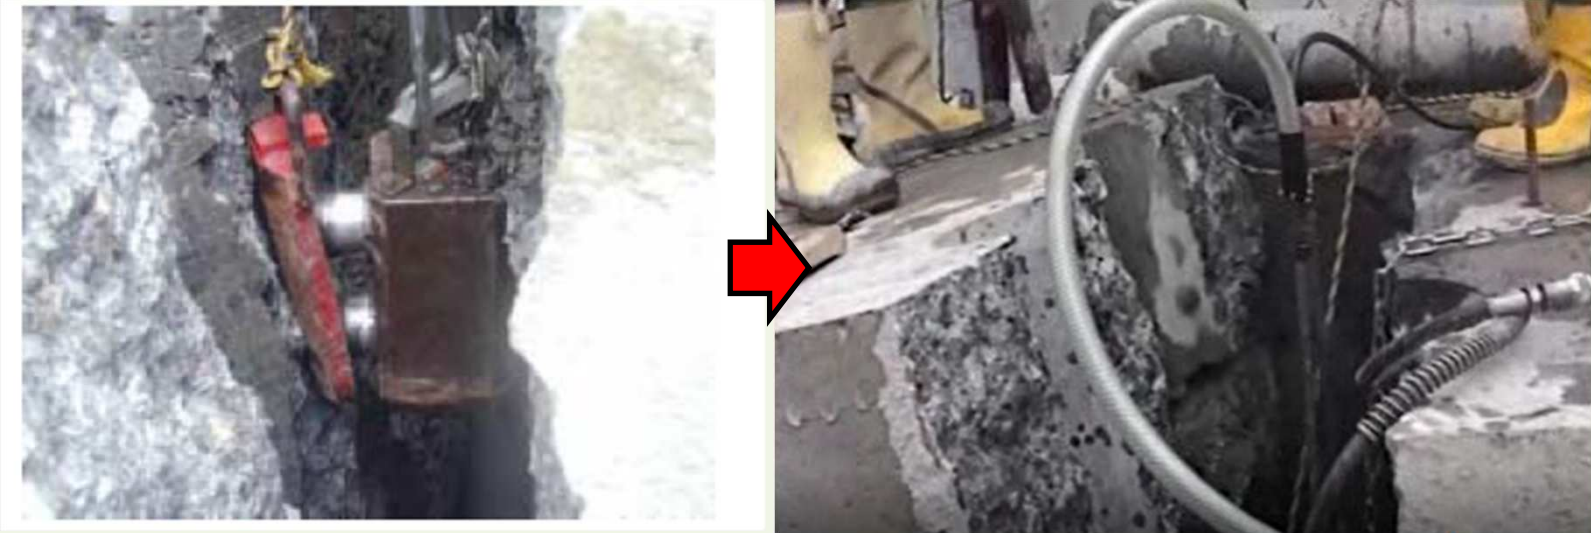
| 項目 | バースター破碎 |
|---|---|
| 概 要 | <ul style="list-style-type: none"> <li>・コンクリートに孔を削孔し、この孔にバースターを挿入して加圧することにより破碎する。</li> </ul> |
| 環境への影響 | <ul style="list-style-type: none"> <li>・騒音・振動が小さく、環境への不具合が小さい。</li> <li>・ブロックで破碎するため、コンクリート破碎した際の粉じん等の回収が比較的容易。</li> </ul> |

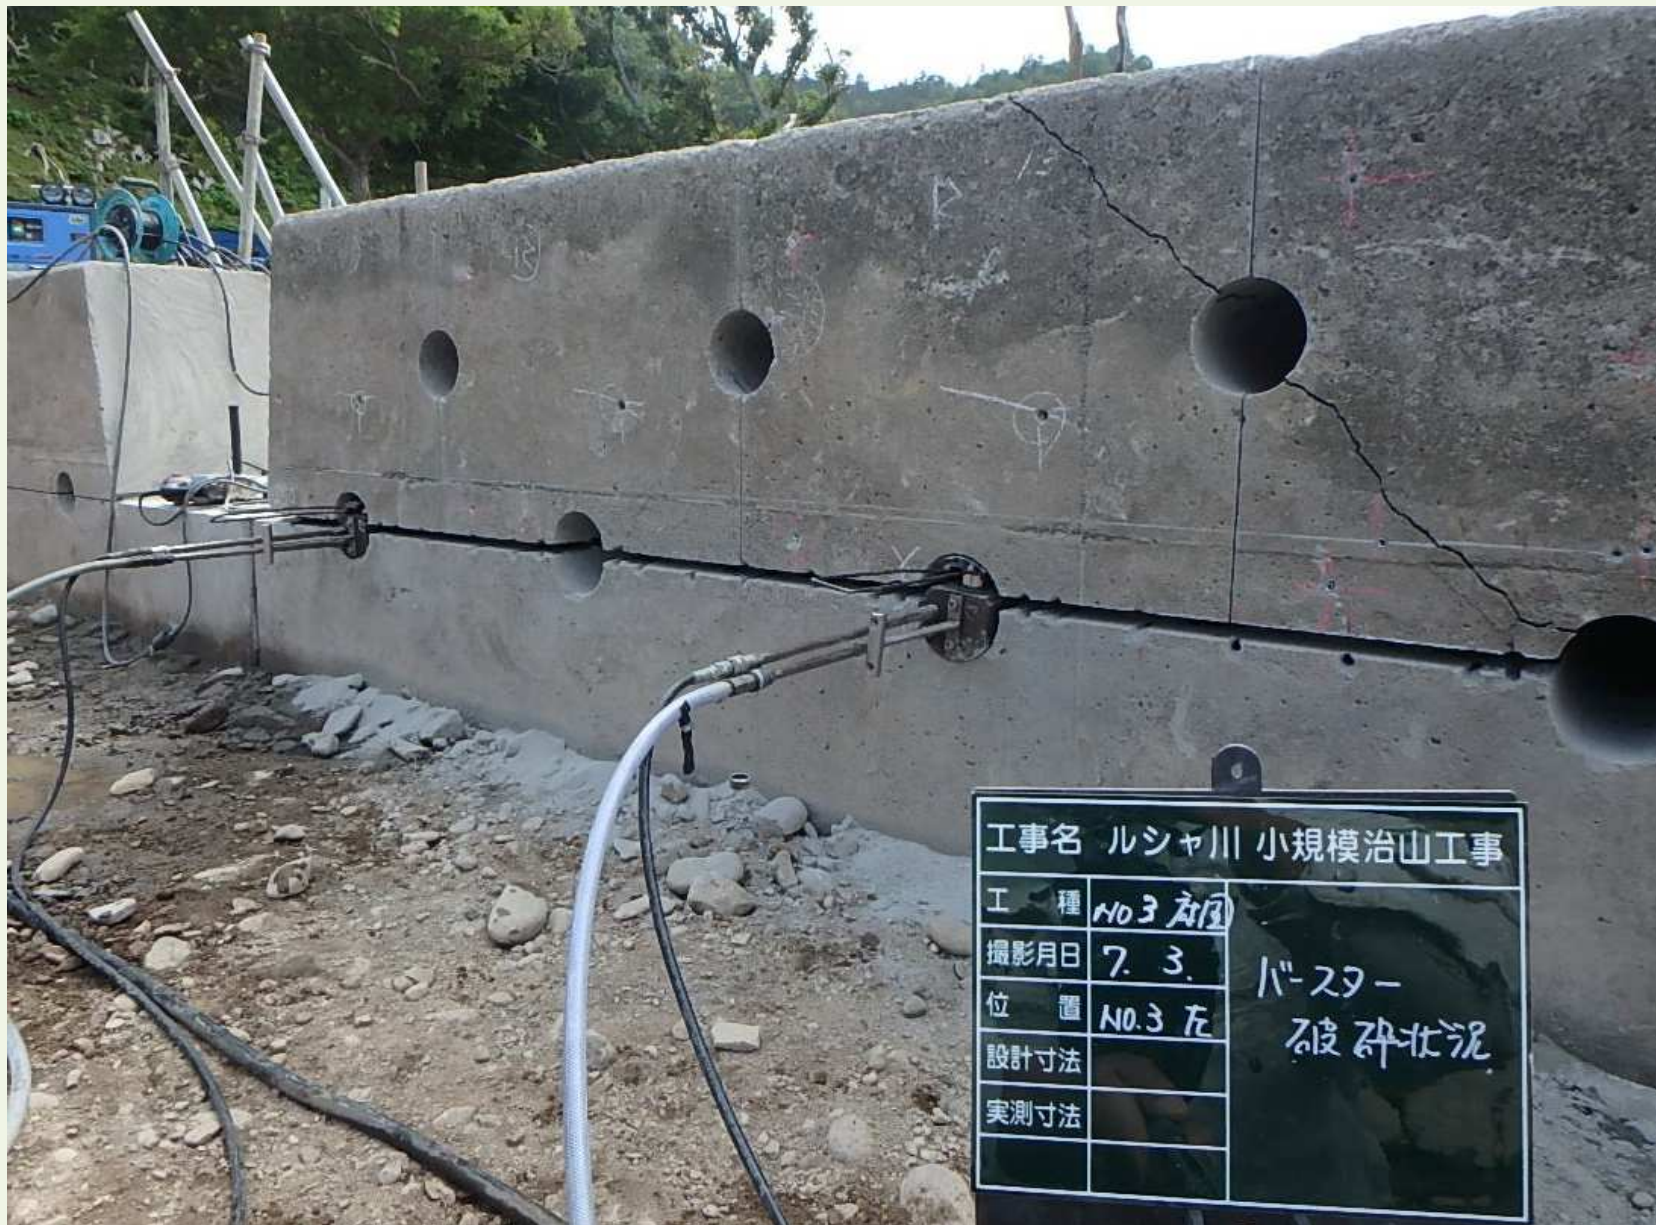
## コンクリート切下げ状況(バースター破碎)

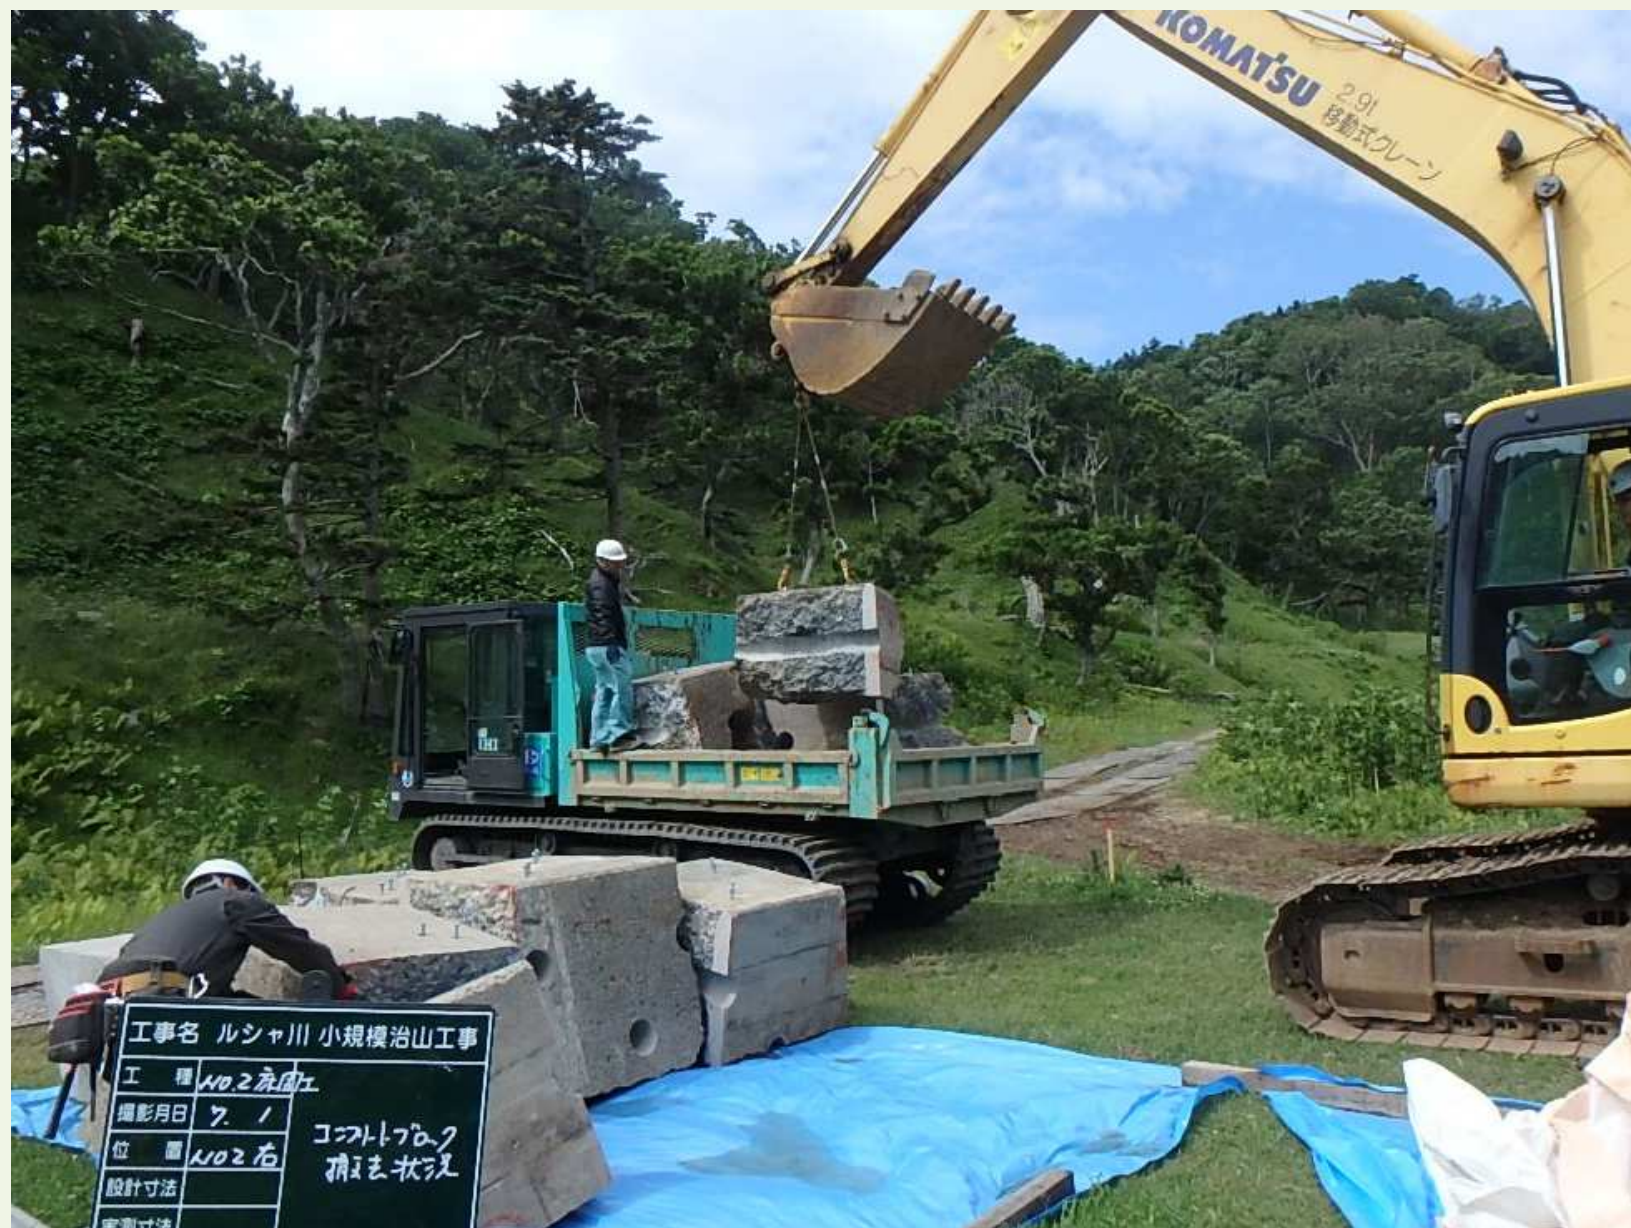
## コンクリート切下げ状況(コンクリート撤去・運搬)

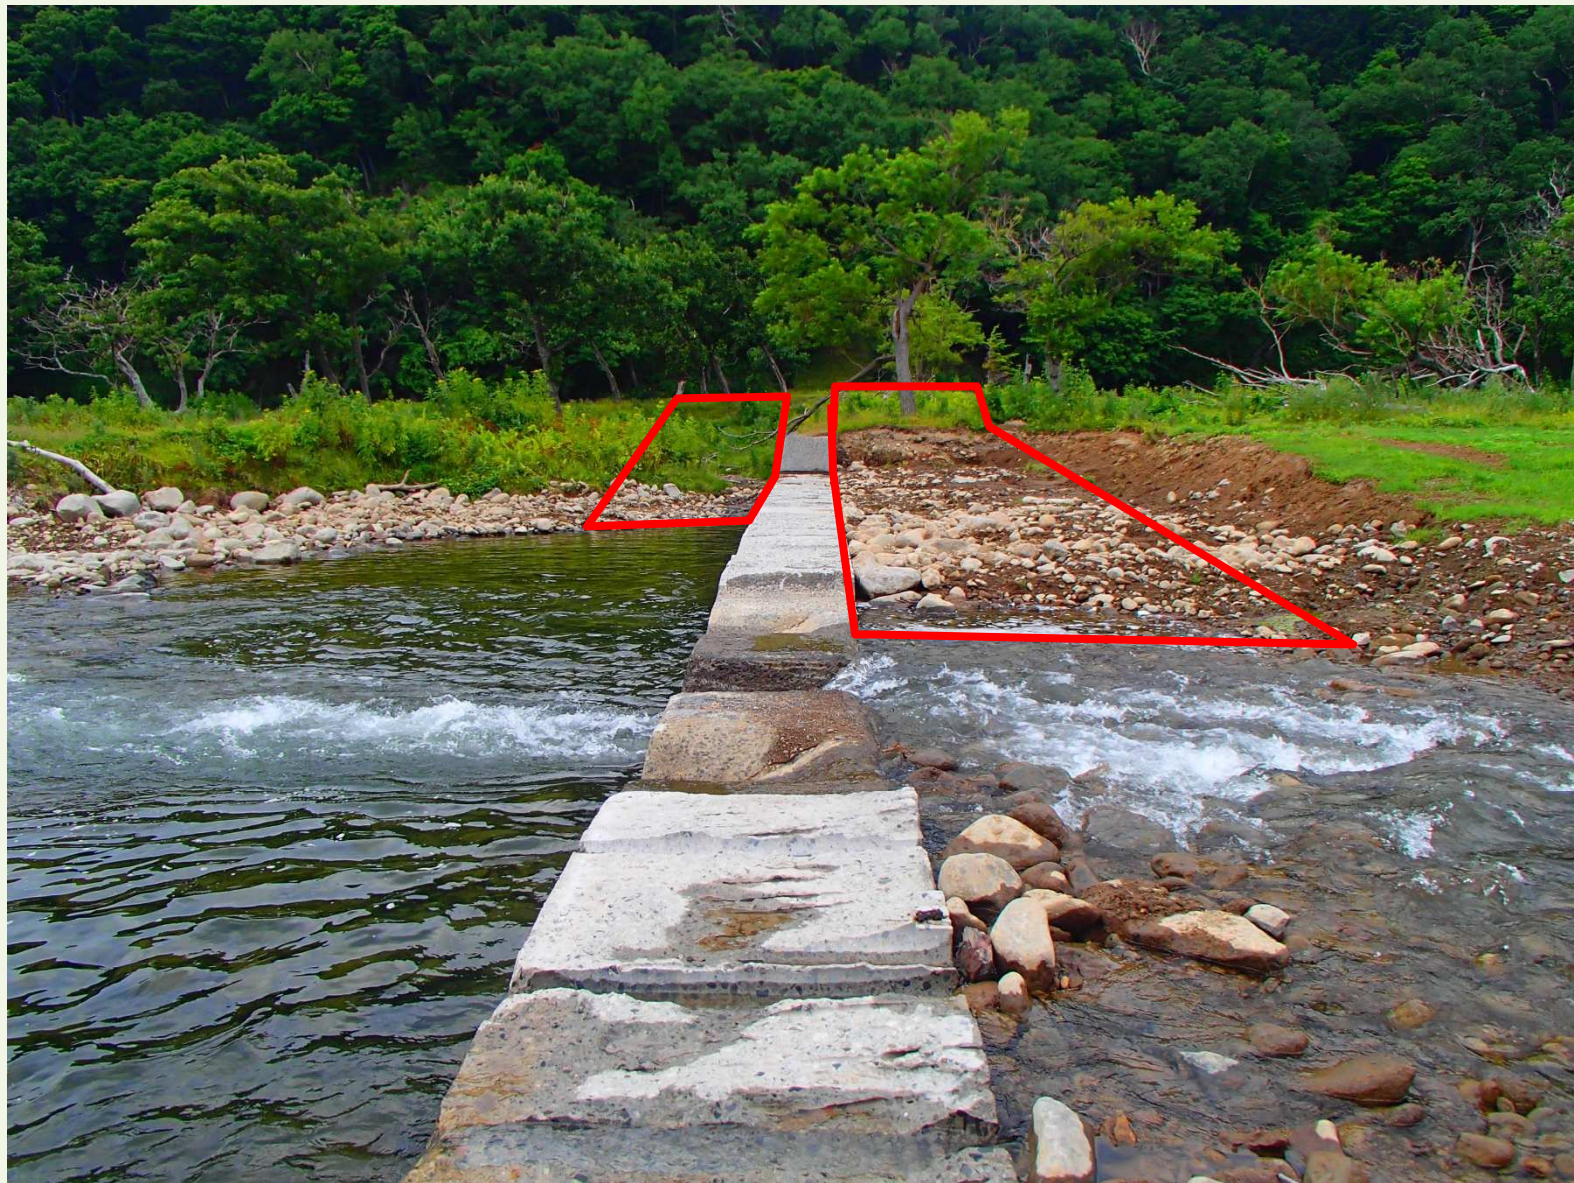
### 第3ダム右岸上流の土堤開削箇所状況

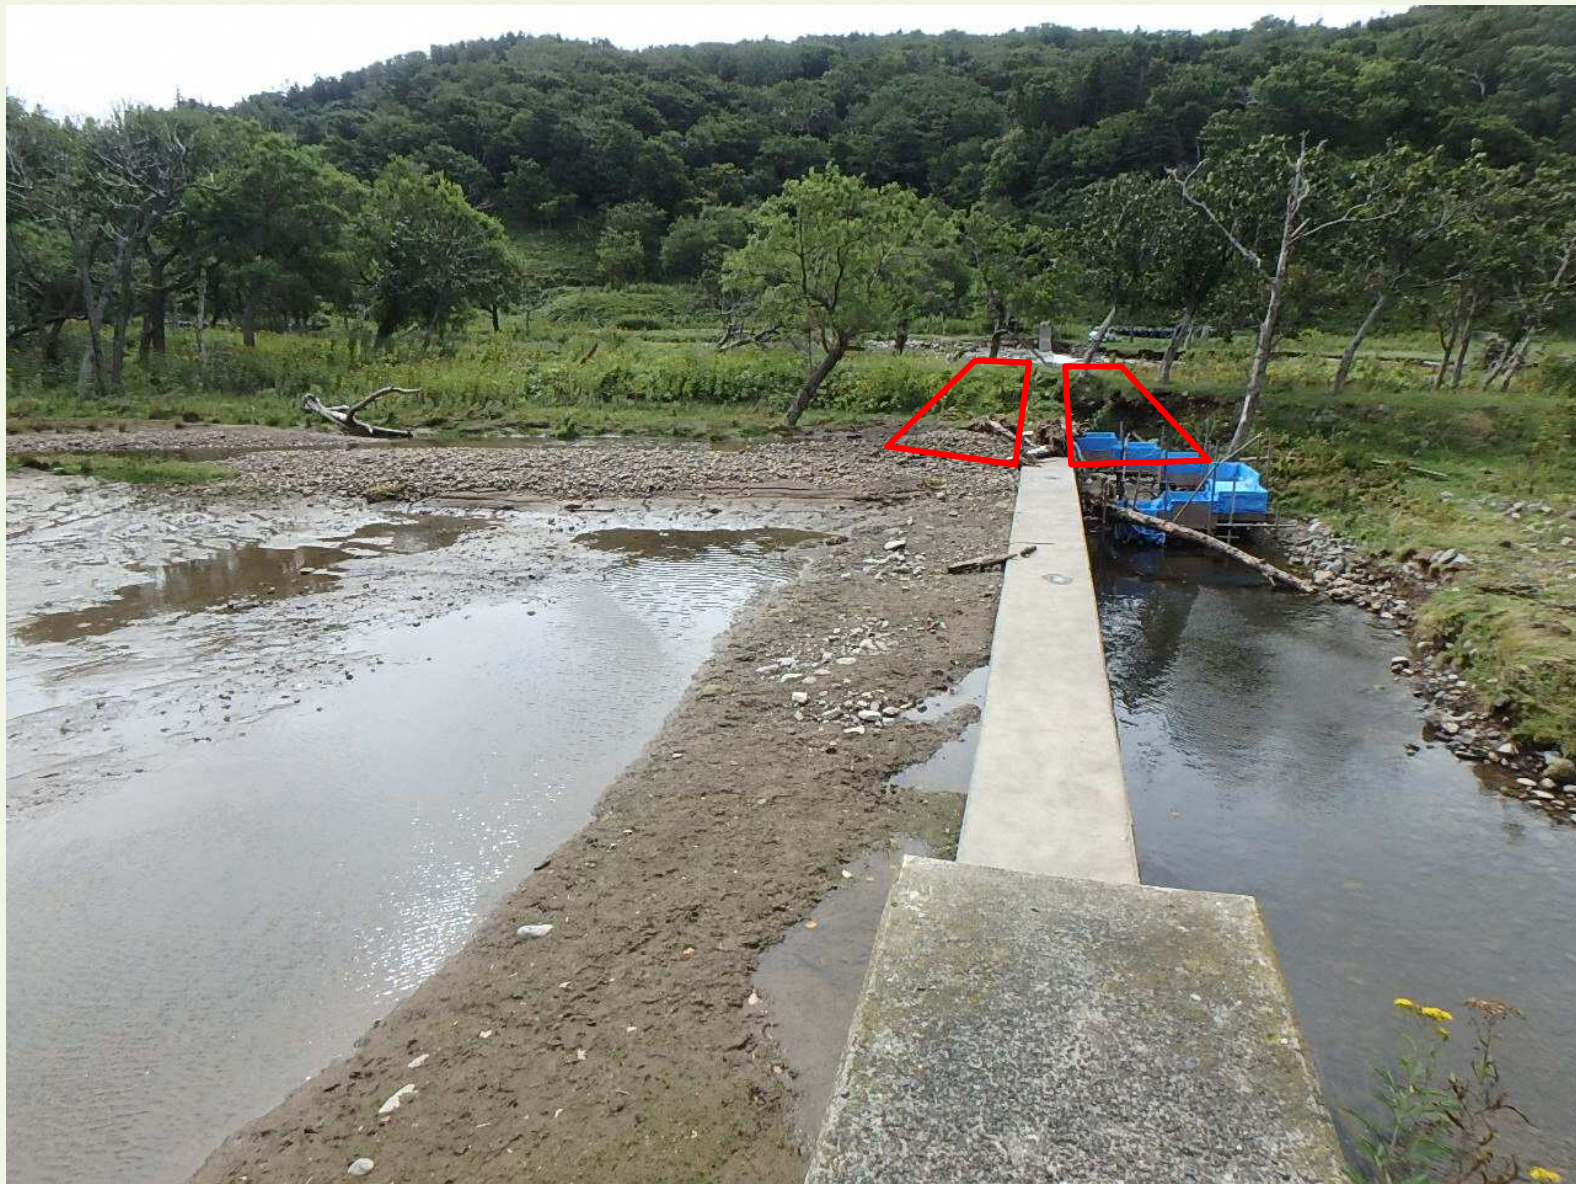
### 第3ダム右岸上流の土堤開削箇所状況

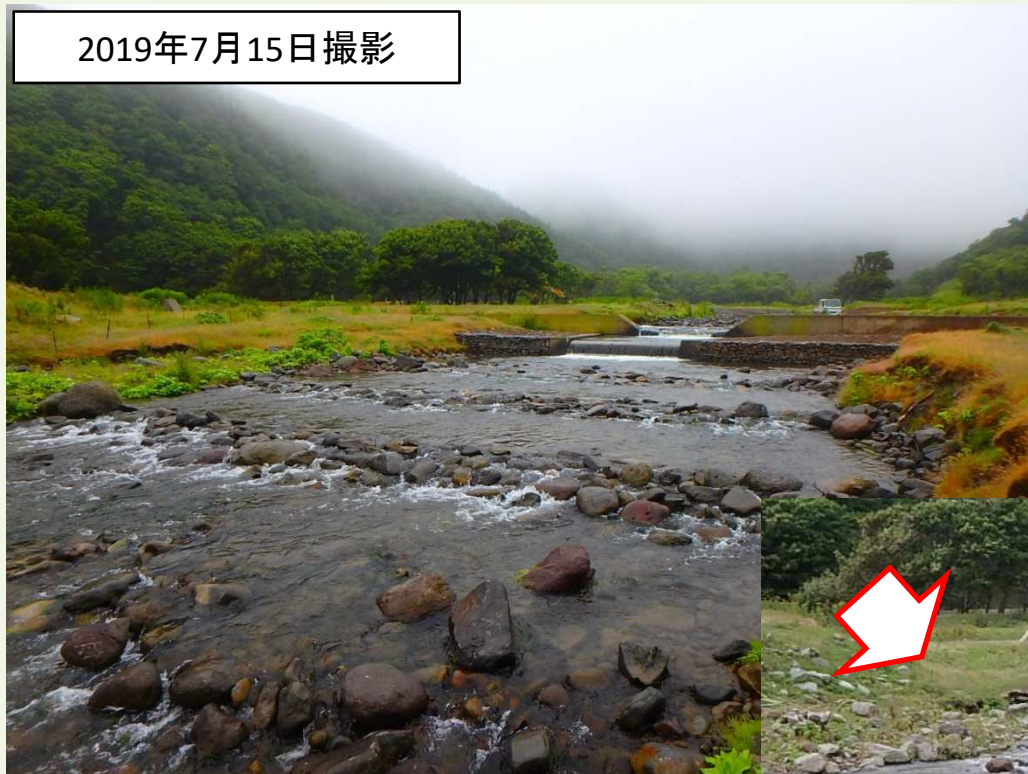
2019年7月15日撮影

令和元年度の改良工事により、被災した石組帯工を補修し、落差の解消を図った。

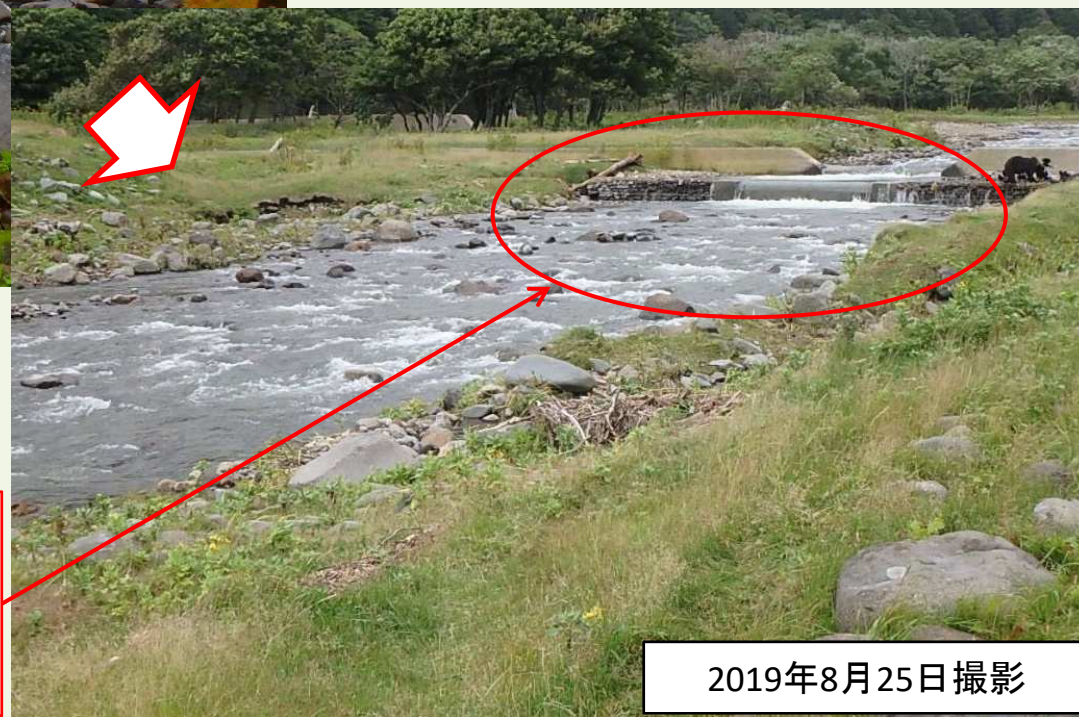
2019年8月25日撮影

令和元年8月下旬の大雨により石組帯工が破損し落差が生じたため、前提下流部に玉石・巨石等を利用して斜路を設置し落差の解消を図る。

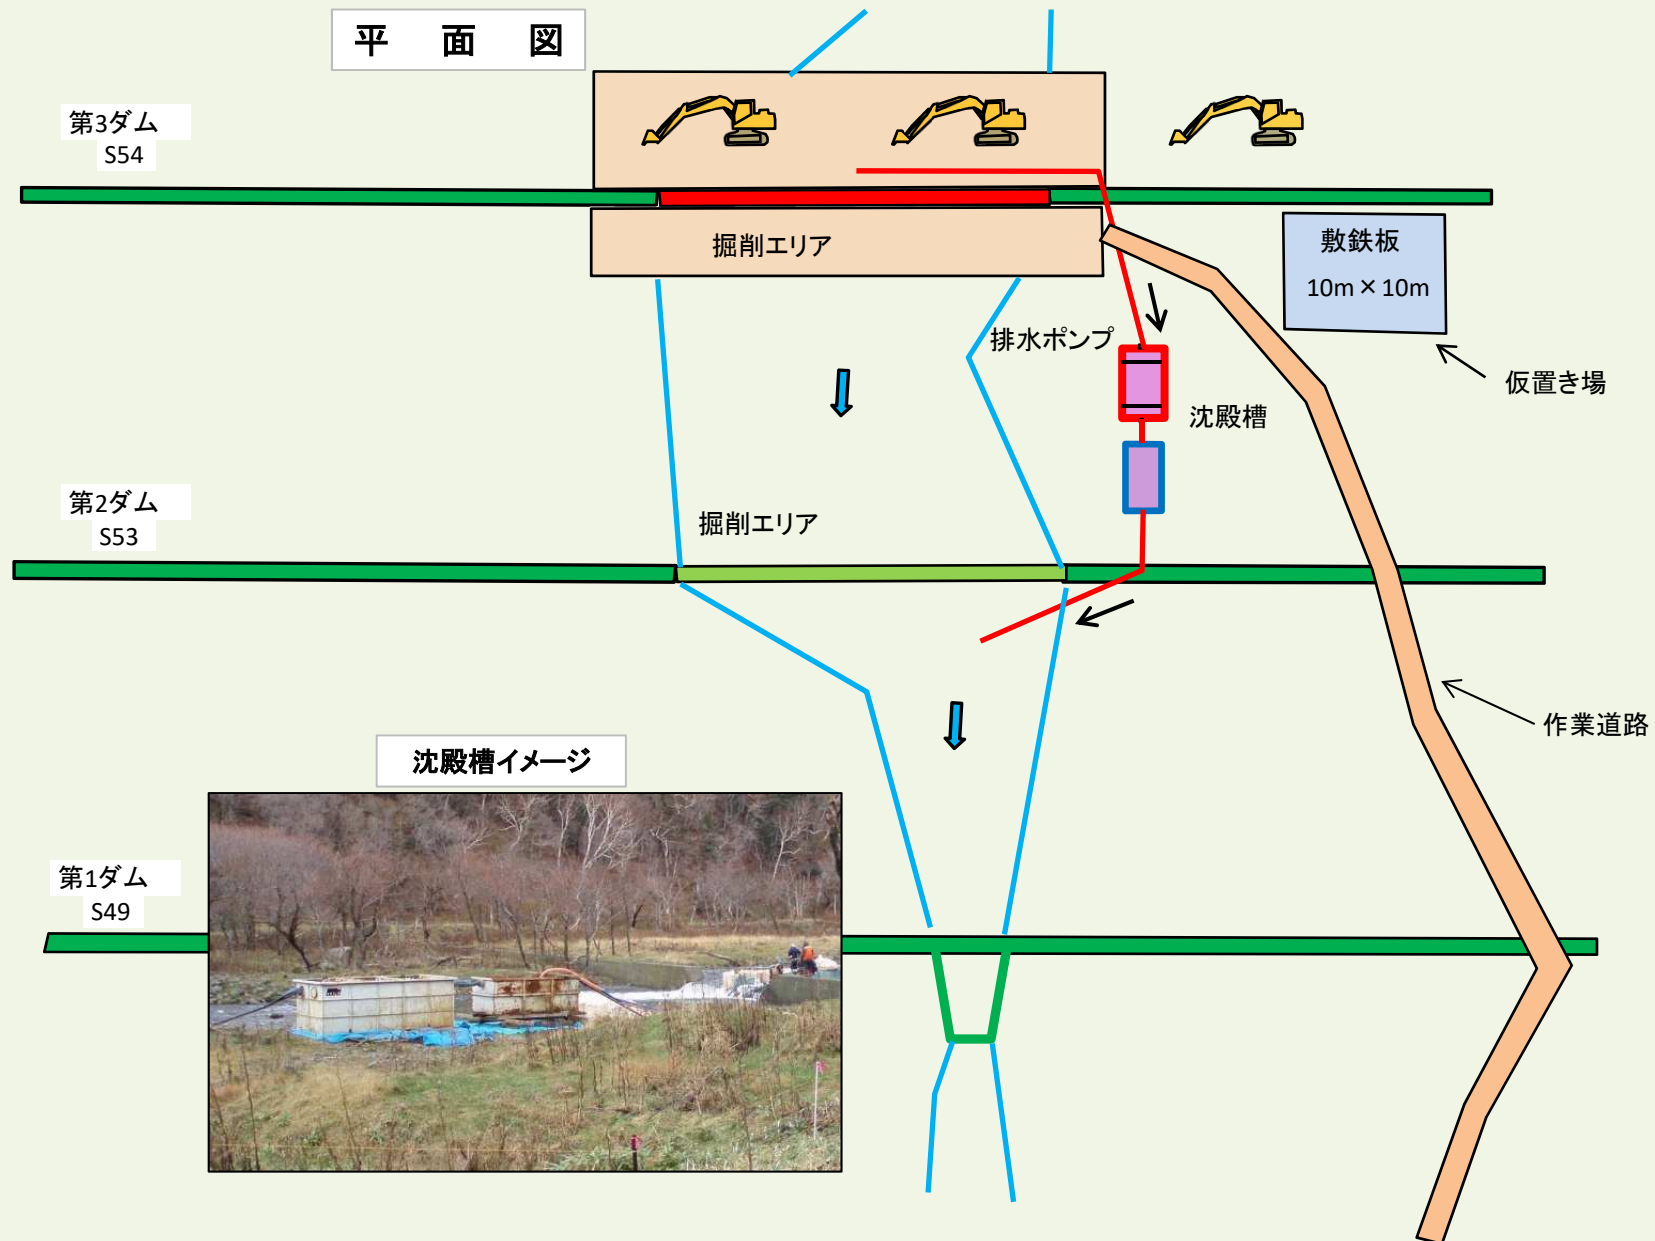
# 掘削・汚濁水対策 イメージ図

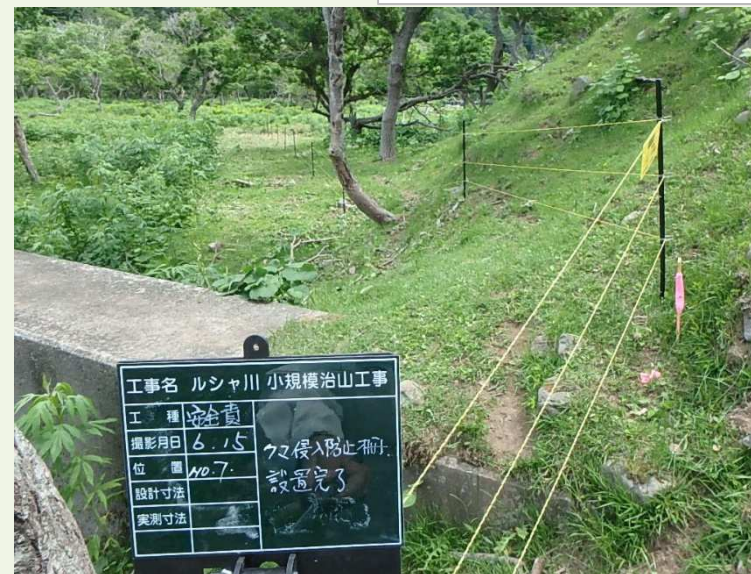
## クマ進入防止柵(電気柵)イメージ図

電気柵(工事期間設置)
