令和3年度(2021年度)
第2回 河川工作物AP会議

「サシルイ川ダムの改良について」

北海道

水産林務部林務局治山課
根室振興局林務課

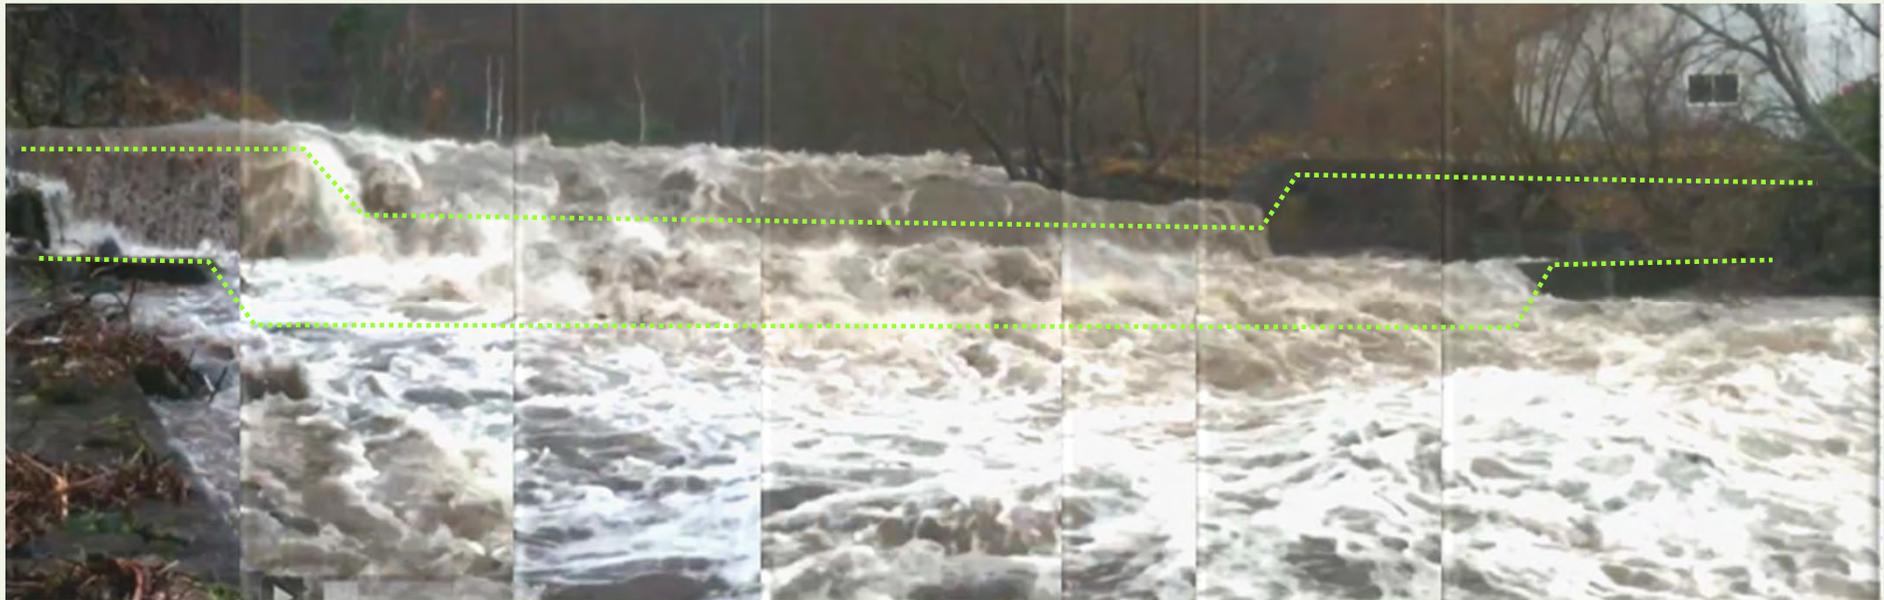
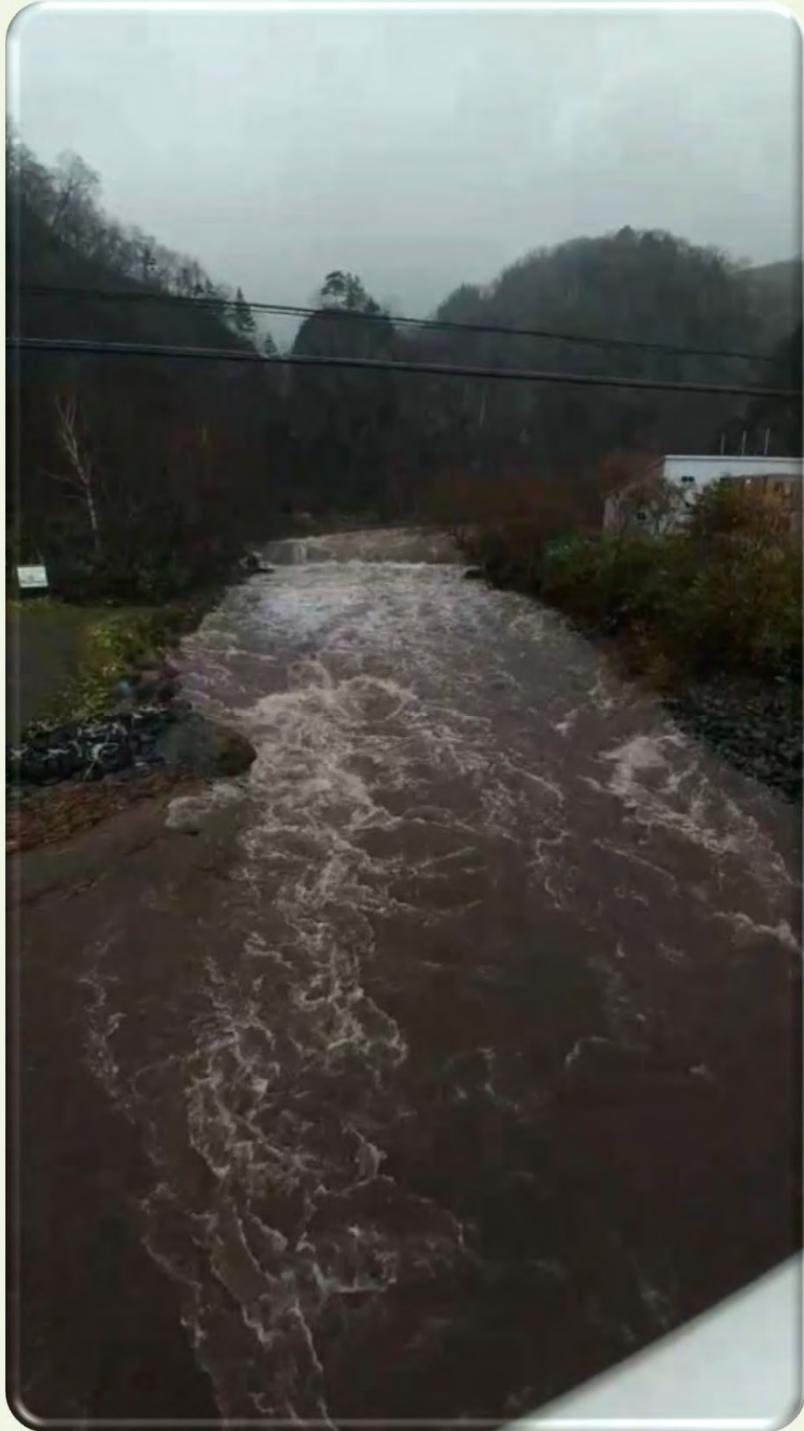
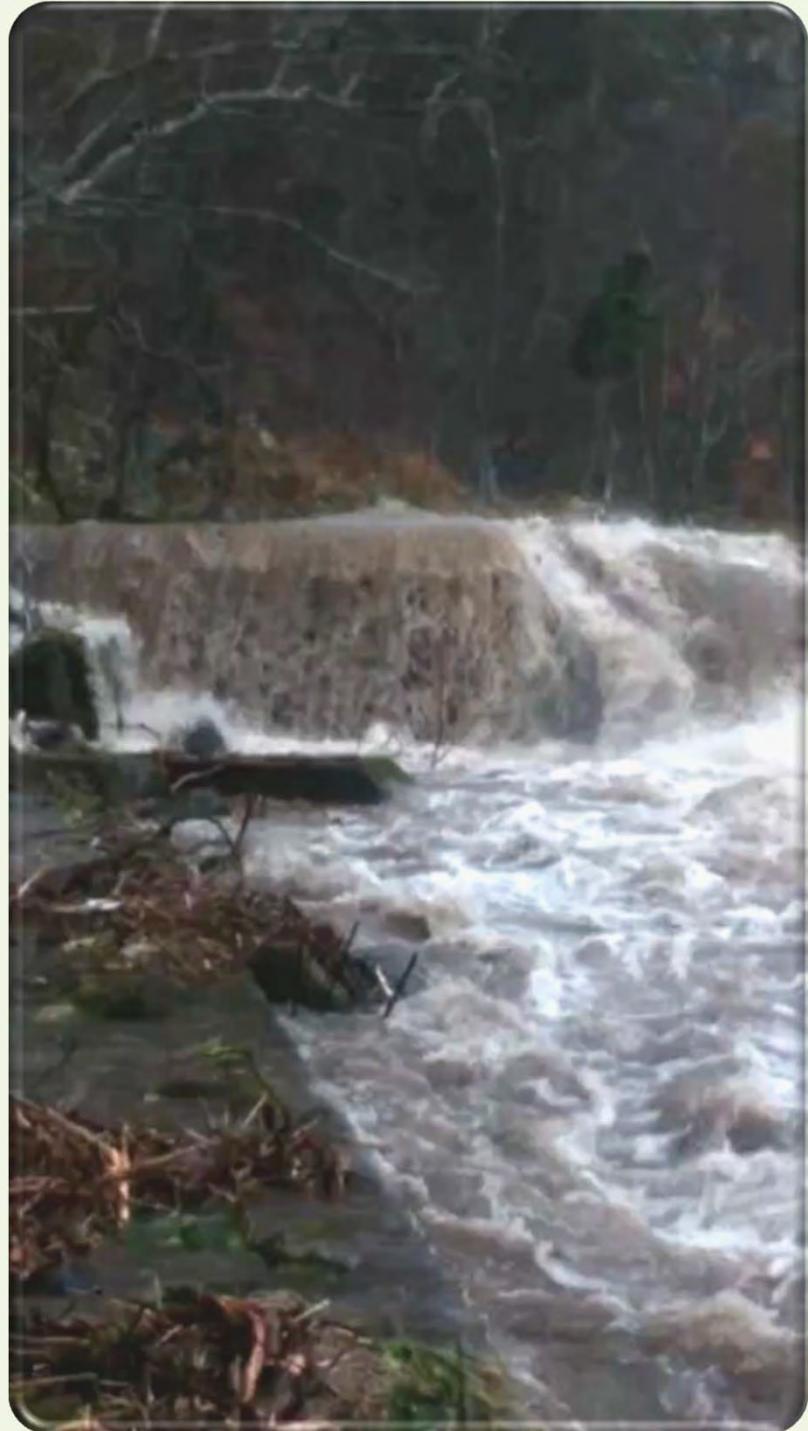
この画像は、令和3年11月10日の降雨後の状況。

(年に数回発生する規模の降雨：雨量_51mm/day , 12mm/h)

ダム放水路の通水状況を見て分かるとおり流路は右岸側に偏って流れるため、施設破壊のリスクは左岸側より右岸側の方が高い。

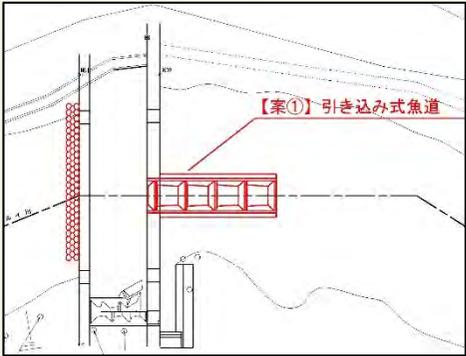
本堤下流左岸に設置されている魚道は残置し、本堤放水路中心付近から上流流心方向に「引き込み式魚道」を新設する。	<ul style="list-style-type: none"> ・新設魚道の性能に問題はないが、施設設置位置が流心側にあるため、出水時に大経石礫などが流下し、施設破壊を受けるリスクが高い。 ・既存魚道については、魚道内の流量が今以上に少なくなるため更に機能が低下する。 	33百万円	<p>「魚道機能・安定性」については、機能は他の案と横並び。安定性は③案より劣る。</p> <p>「経済性」は最も高額</p> <p>これらの事から、当河川においては</p> <p>《適用順位3位》と評価</p>
【案②】 石組み魚道 (右岸側設置)

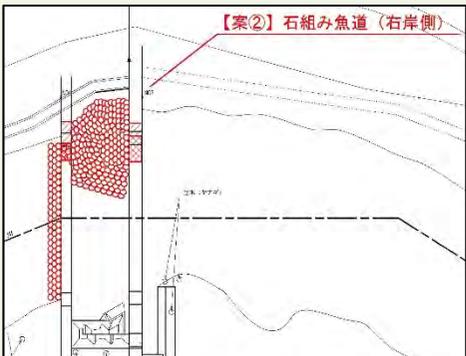
本堤下流の左岸に設置されている既存魚道は残置し、“右岸側”に「石組み魚道」を新設する。	<ul style="list-style-type: none"> ・新設魚道、既設業道のコメント【案①】に同じ。 	20百万円	<p>「魚道機能・安定性」については、機能は他の案と横並び。安定性は③案より劣る。</p> <p>「経済性」は中位</p> <p>これらの事から、当河川においては</p> <p>《適用順位2位》と評価</p>
【案③】 石組み魚道 (左岸側設置)

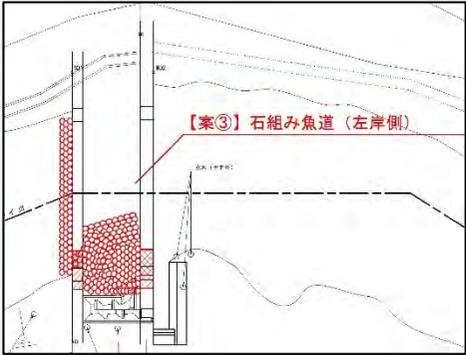
本堤下流の“左岸側”に「石組み魚道」を新設する。これに伴い既存魚道は埋塞させる。	<ul style="list-style-type: none"> ・魚道の性能については、後述で示す模型実験結果等とおり問題はない。 【案①、②】と異なり、流心を避けた施設配置となるため掃流物質の流下による施設破壊のリスクは低い。 ・既設魚道については、埋塞させるため用途廃止。 	18百万円	<p>「魚道機能・安定性」については、機能は他の案と横並び。安定性は他の案より勝る。</p> <p>「経済性」は最も安価</p> <p>これらの事から、当河川においては</p> <p>《適用順位1位》と評価</p>

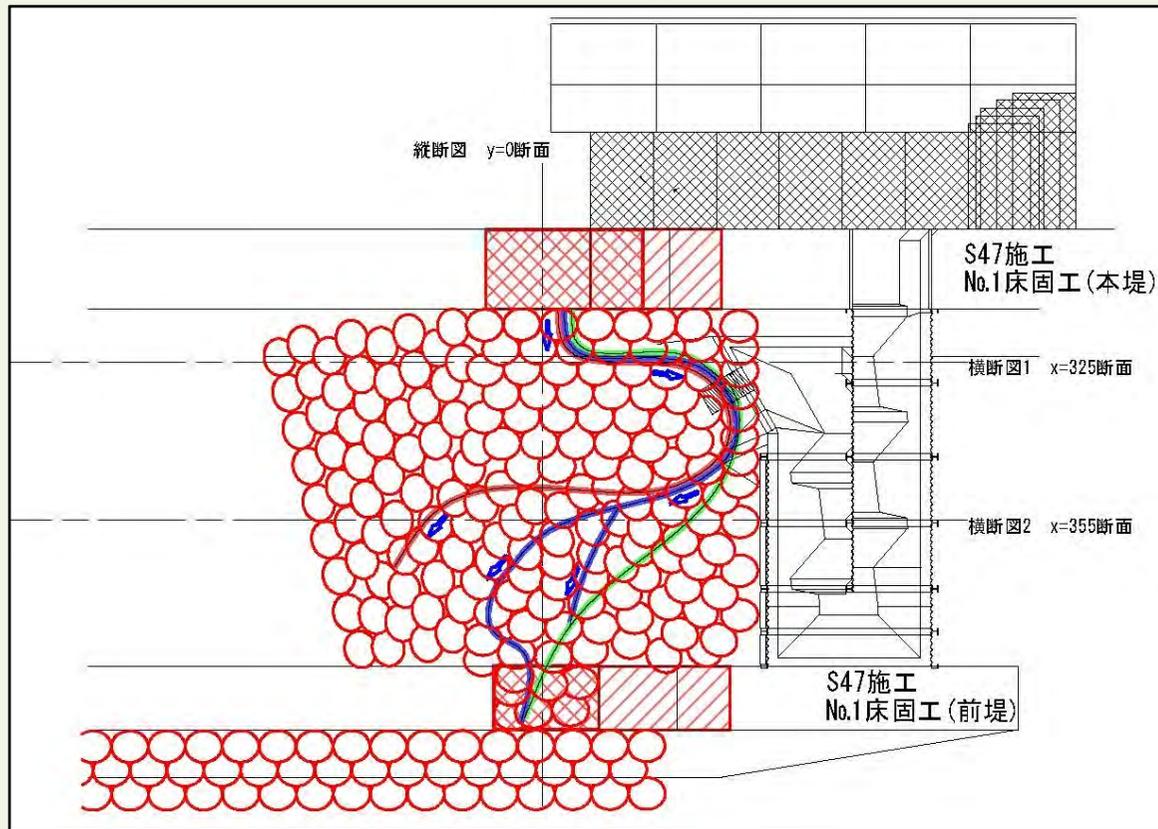
《平面図》

【石組み魚道構造図】

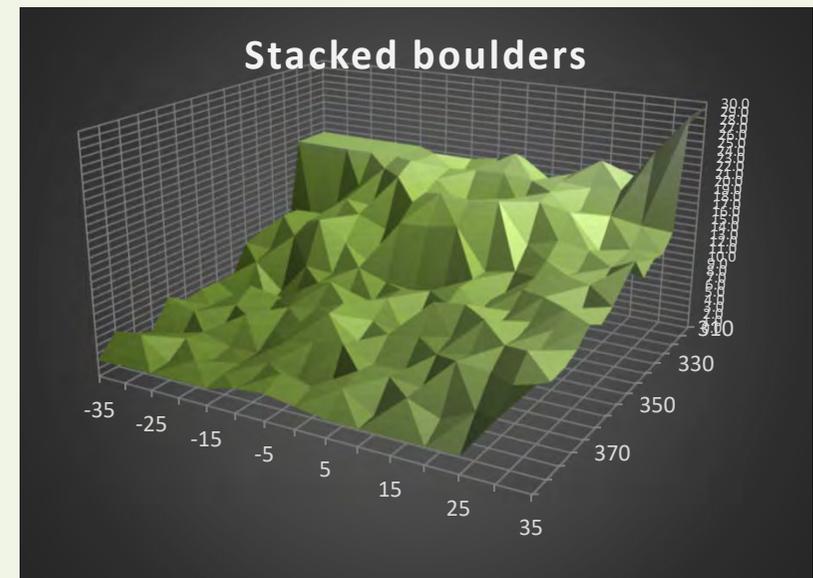
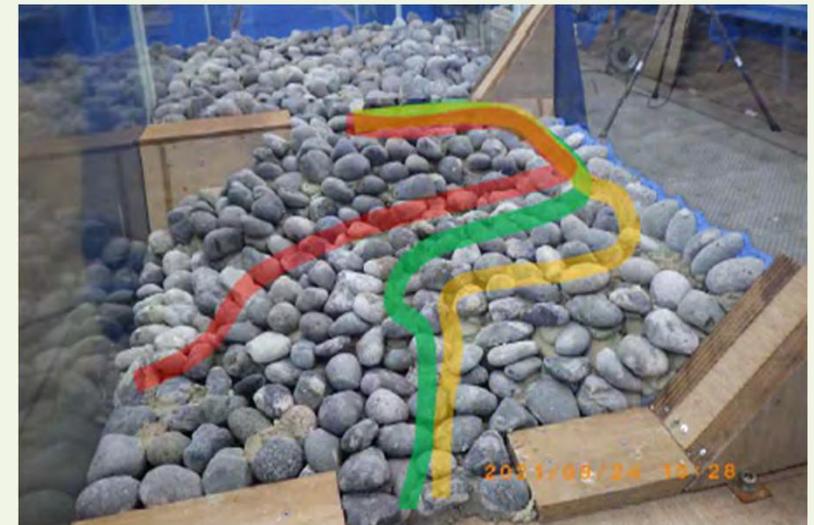
- ・堰堤放水路からの流れを緩和し, 切り欠き部の流れが左岸側に緩和して通水するように工夫し, 放水路からの流れに遡上経路が阻害されないように, アンダーパスに近い構造.
- ・遡上経路にも礫を重ねて礫間の流れが形成されやすくすることによって水深を確保し流速を抑える.
- ・横断方向に迂回するなど延長距離を確保.
- ・遡上経路の掘り込みを大きくし, 粗礫上の越流する流れを遡上経路に直接衝突しない構造.

Bed contour of stacked boulders for Model 3

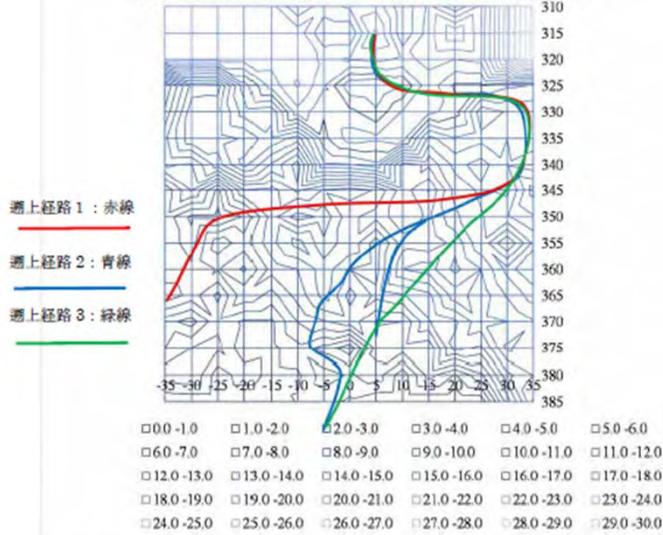
図15 Model 3を対象とした遡上経路

Model 3を対象とした石組み魚道に対して、次の条件に示される異なる流量のもとで検討した結果
 【Case1_低水_2.6m³/s · Case2_平水_4.5m³/s · Case3_出水_6.6m³/s(10~20mm/day規模の雨)】
 図15に示す3つの遡上経路が挙げられる。

ただし、大略の遡上経路において、流量規模に応じて遡上経路の違いが認められる。遡上経路1, 2, 3, に対して遡上経路に沿った距離に対する石組み地盤高さと水深との関係を示す。

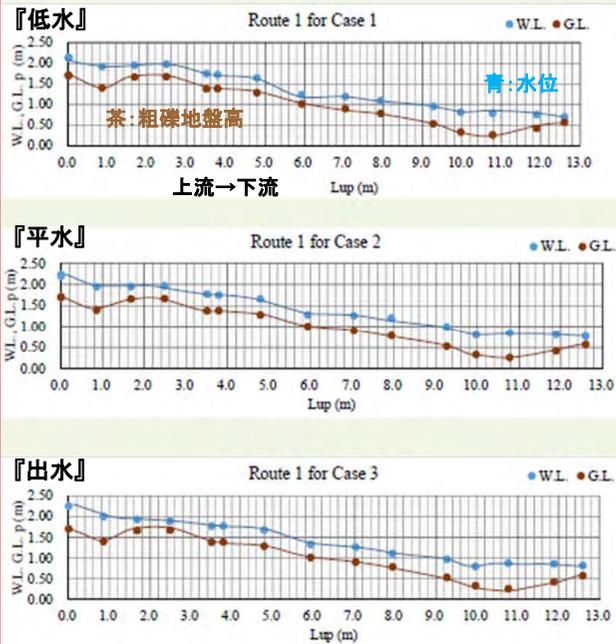
《遡上経路1》

石組みの地盤高さの勾配：上流 0~1.0 m約 1/2.6, 1.7~9.3 m約 1/7, 9.3~10.8 m約 1/3.3
 遡上経路に沿って水深が0.2~0.5 m

区 間	Lup 0~1.0m	Lup 1.7~9.3m	Lup 9.3~10.8m
勾 配	1 / 2.6	1 / 7	1 / 3.3
水 深	0.3m前後 (場合によって0.4~0.5m)		
流 速	1.0m/s以下 となる頻度が高い		
最大流速	1.5m/s前後 まで達成する場合がある

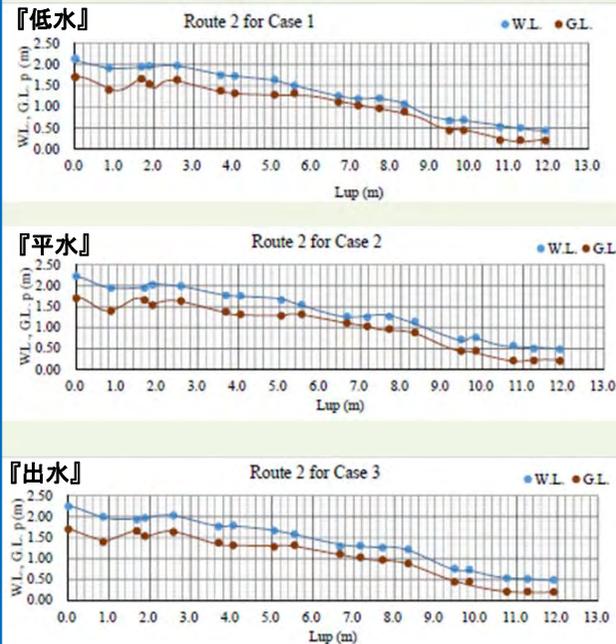
《遡上経路2》

石組みの地盤高さの勾配：上流 0~0.9 m約 1/2.7, 1.7~8.4 m約 1/8.8, 8.4~10.8 m約 1/3.4
 遡上経路に沿って水深が0.2~0.5 m

区 間	Lup 0~0.9m	Lup 1.7~8.4m	Lup 8.4~10.8m
勾 配	1 / 2.7	1 / 8.8	1 / 3.4
水 深	0.3~0.4m (場合によって0.5m以上)		
流 速	1.0~1.5m/s となる頻度が高い		
最大流速	2.0m/s以下 に抑えられている

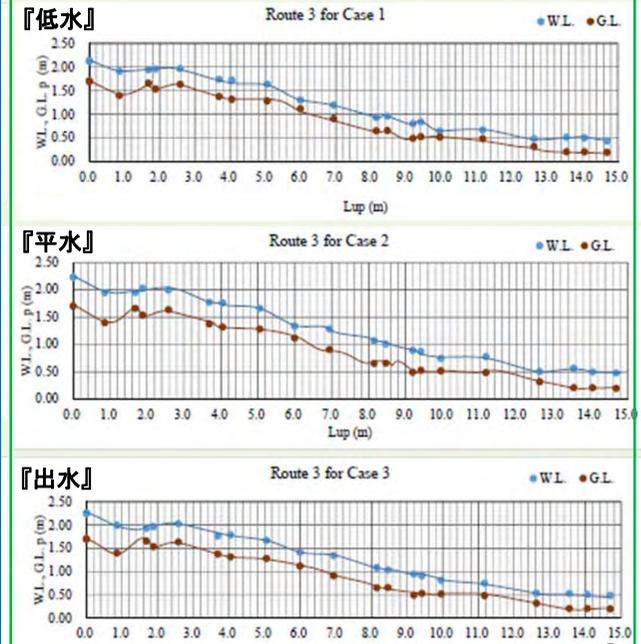
《遡上経路3》

石組みの地盤高さの勾配：上流 0~0.9 m約 1/3.3, 1.7~10.0 m約 1/7, 10.0~14.7 m約1/13.2
 遡上経路に沿って水深が0.2~0.5 m

区 間	Lup 0~0.9m	Lup 1.7~10.0m	Lup 10.0~14.7m
勾 配	1 / 3.3	1 / 7	1 / 13.2
水 深	0.3~0.4m (場合によって0.5m以上)		
流 速	1.5m/s前後 となる頻度が高い		
最大流速	概ね2.0m/s以下 に抑えられている

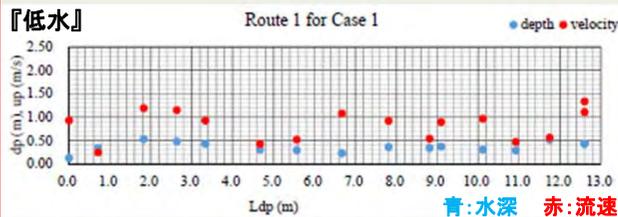
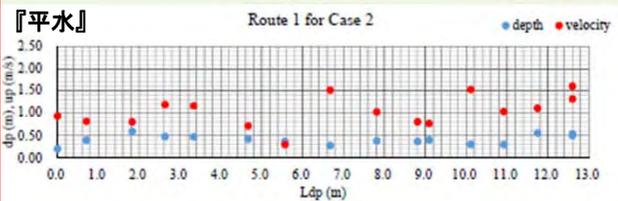
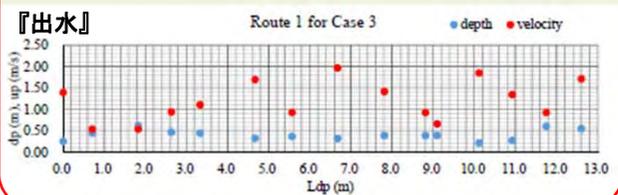
《遡上経路1》

Model 3を対象とした石組み魚道に対して、先と同条件の異なる流量のもとで検討した結果【Case1_低水_2.6m³/s・Case2_平水_4.5m³/s・Case3_出水_6.6m³/s】
 遡上経路の石組み地盤高さとの差から水深を評価し、水深測定箇所の流速を測定した結果を下流側からの遡上経路に沿った距離によって水深、流速がどのように変化するかを示す。

流速1.0m/s以下となる頻度が高、時間平均の流速_最大1.5m/s前後まで達成する場合がある。
 水深0.3m前後となる場合が多い、場合によっては0.4~0.5m

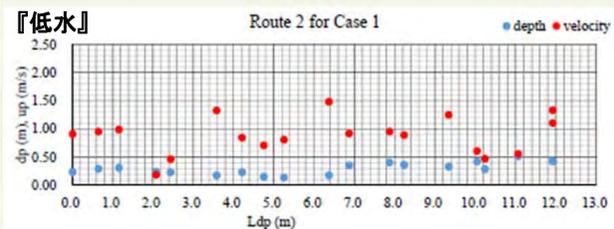
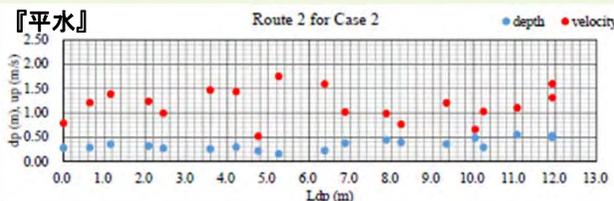
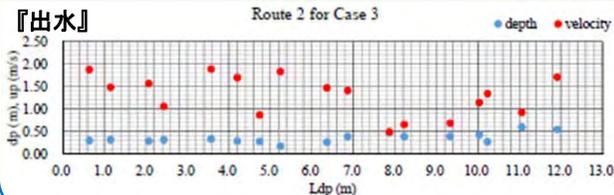
《遡上経路2》

流速1.0~1.5m/sとなる頻度が高、時間平均の流速_最大2.0m/s以下に抑えられている
 水深0.3~0.4mとなる場合が多い、場合によっては0.5m以上

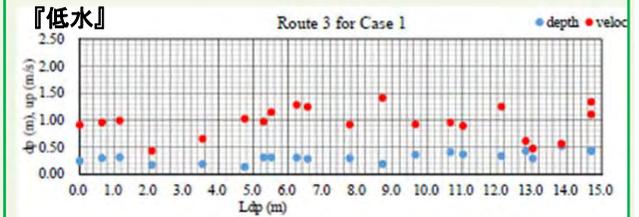
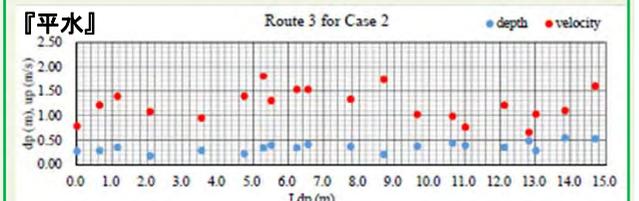
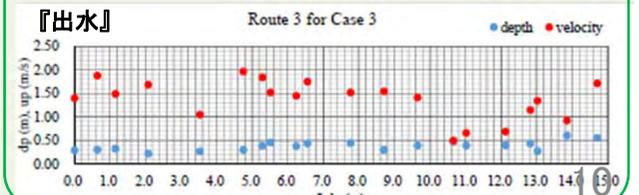
《遡上経路3》

流速1.5m/s前後となる頻度が高、時間平均の流速_最大2.0m/s前後に抑えられている
 水深0.3~0.4mとなる場合が多い、場合によっては0.5m以上

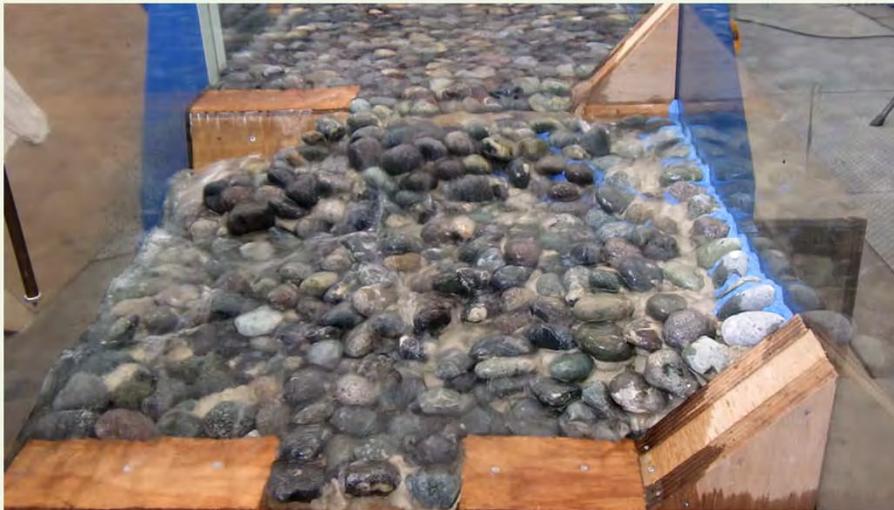
《Case1 低水時》

【模型実験の様子】

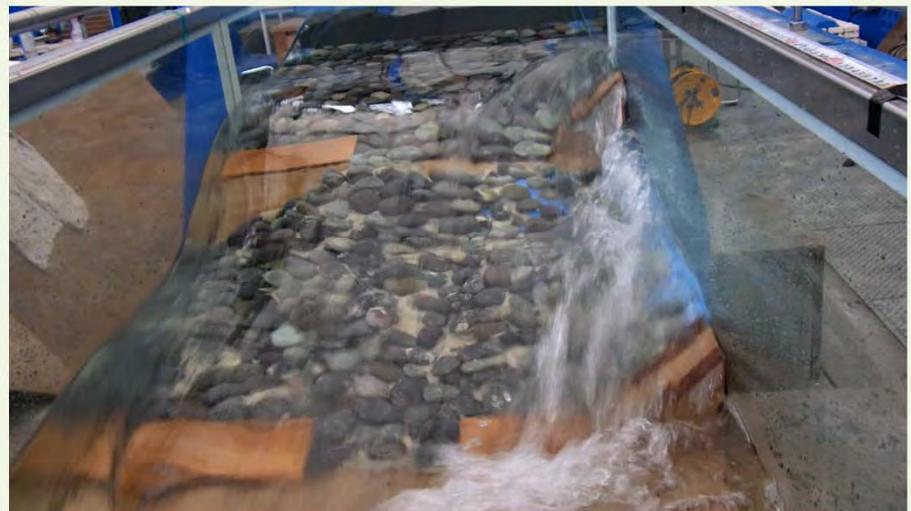
《Case4 洪水時》

100年確率の洪水規模($Q_p=99.5\text{m}^3/\text{s}$)を対象に、堰堤中央部でバケツ1杯分(石組みに使用した礫と同程度の大きさの礫160個)を投入して、石組みの安定性について検討した結果、練り積みができていなかった箇所および根入れの小さかった箇所が礫の衝突によって流された。その量は全体の石配置数の5%前後の破損であることを確認した。

よって、100年確率規模の洪水が発生した場合においても、致命的な施設決壊は発生しないものと推測される。

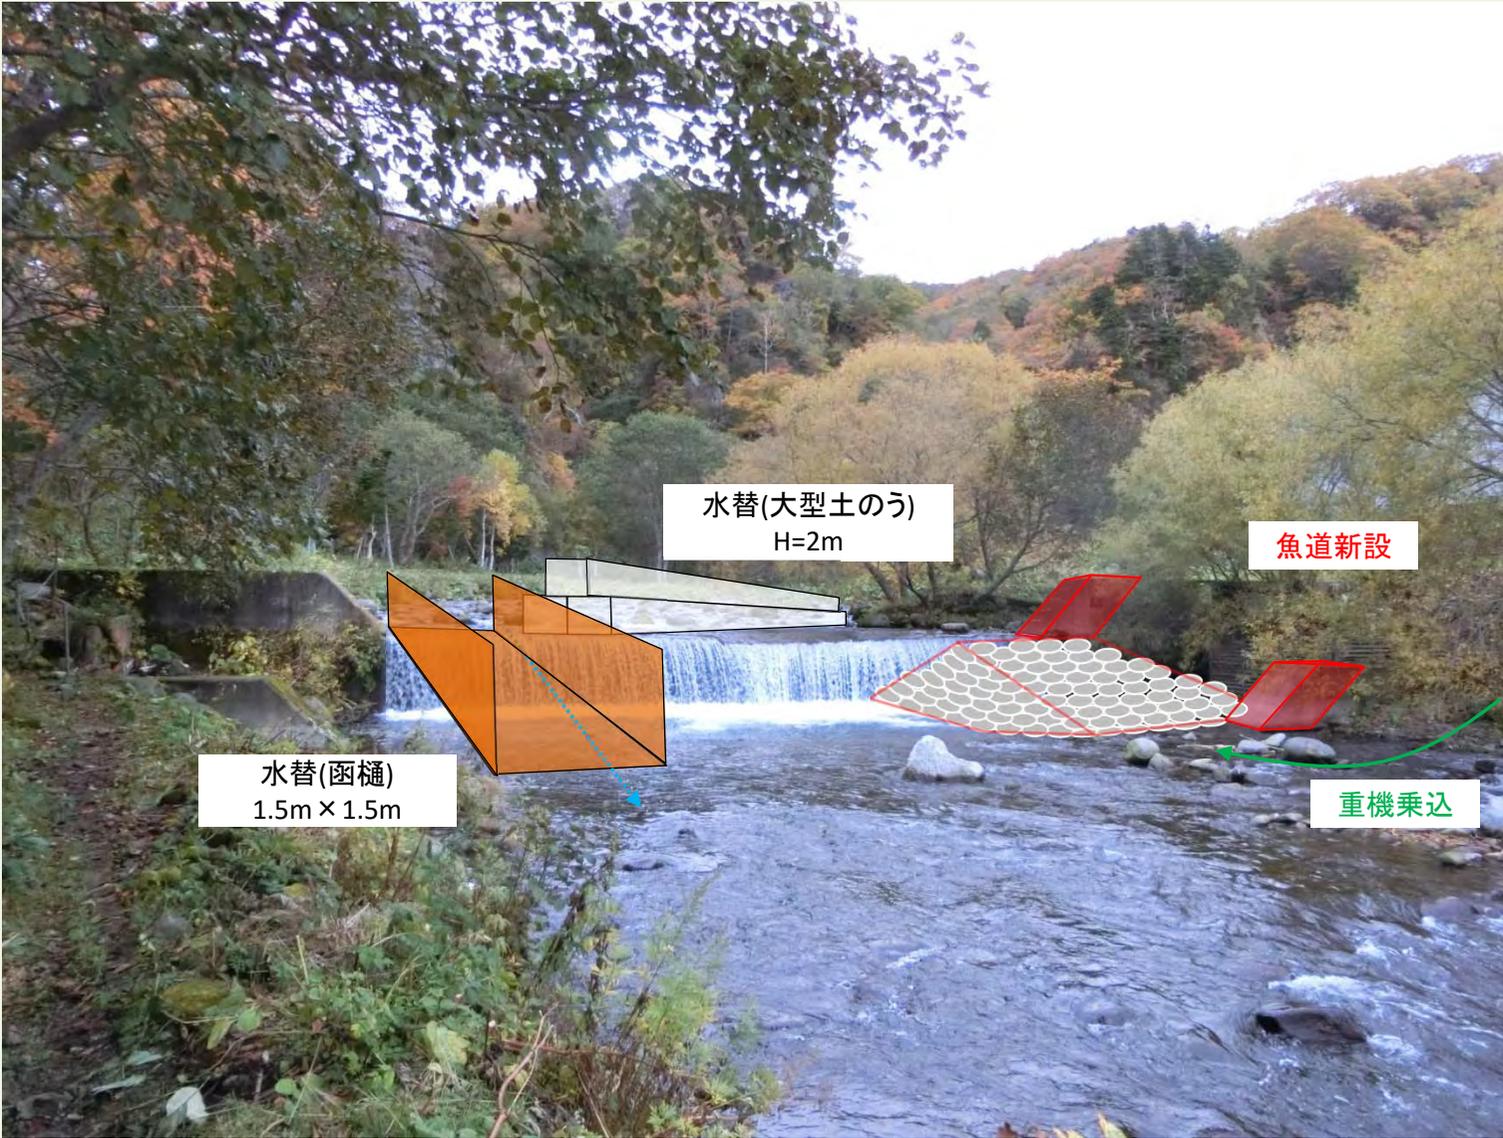
仮設計画(水替)

10月	11月	12月	1月	2月	3月
孵化・降河 遡上・産卵		着工 10月1日				竣工 3月20日
準備工	10/1~10/31					
仮設工 (道路・水替等)	水替等	11/1~12/10				
放水路取壊し (No.1床固工)			12/11~12/13 コンクリート取壊し			
放水路袖部・ 既設魚道埋戻 (No.1床固工)			埋戻し	12/14~12/28		
基礎部構築 (No.1魚道工)		基礎コン、砂利投入、転圧等	12/14~12/28			
石組み工 (No.1魚道工)			石組み、モルタル練り	1/10~1/28(モルタル養生期間を含む)		
仮設工撤去				水替等撤去	1/19~2/5	
後片付け						2/16~3/20
