令和3年度(2021年度)  
第2回 河川工作物AP会議  
「ルシャ川ダムの改良について」

令和4年(2022年)1月27日

水産林務部林務局治山課  
オホーツク総合振興局林務課

# 【①:令和3年度 改良工事実施状況】

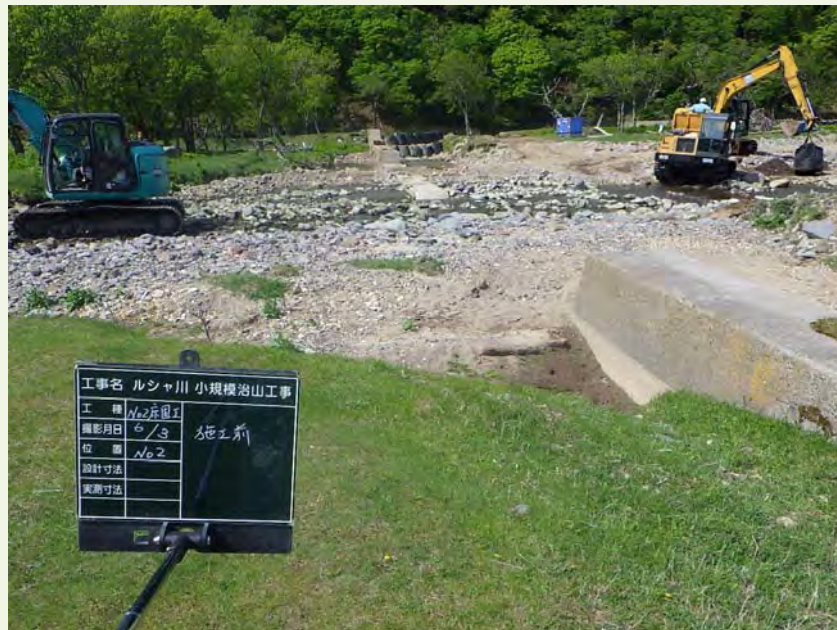
## 第2ダム 下部コンクリート切下げ(左岸側より)

着手前

令和3年6月3日

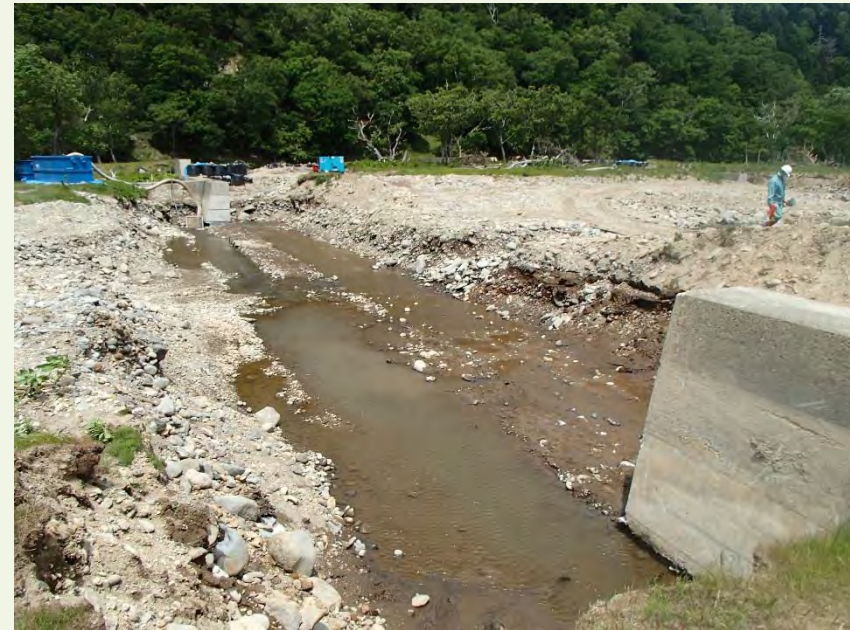
完了

令和3年7月8日

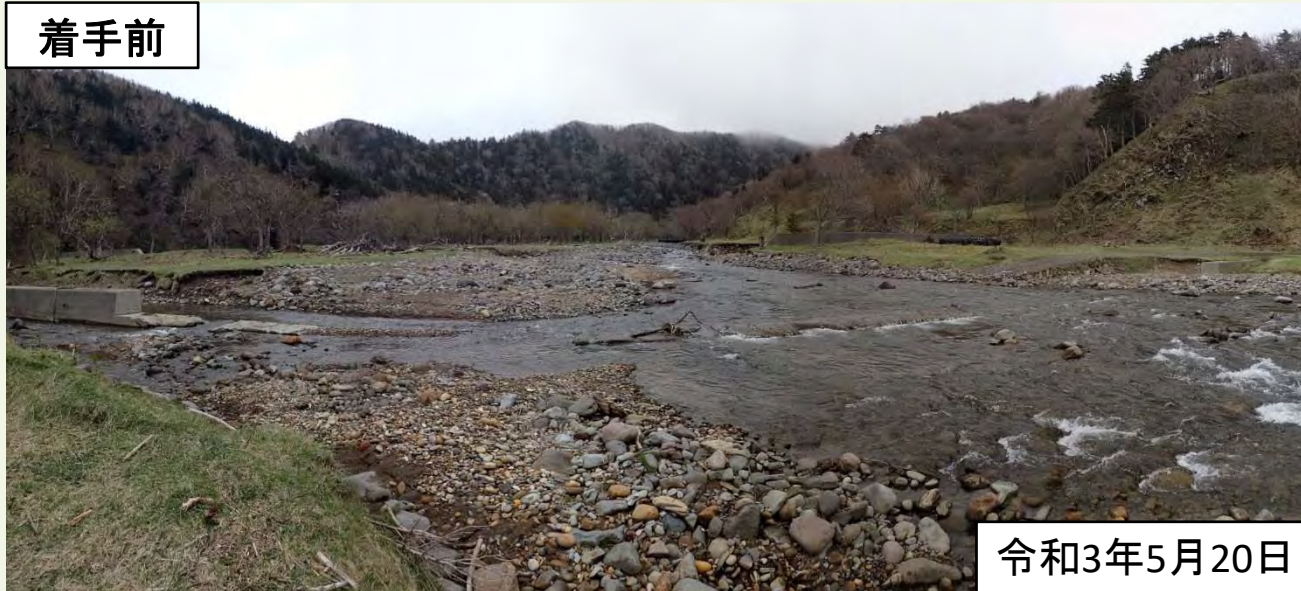
## 第2ダム 下部コンクリート切下げ(下流側より)

着手前

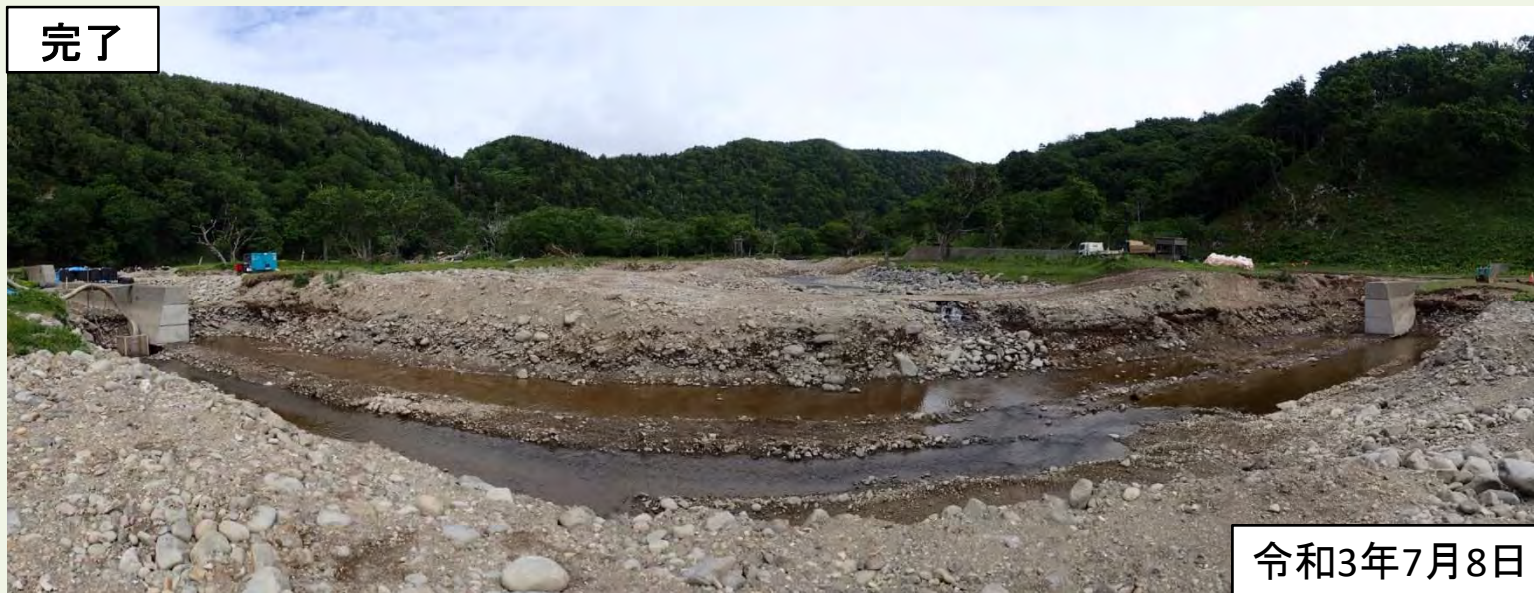
完了

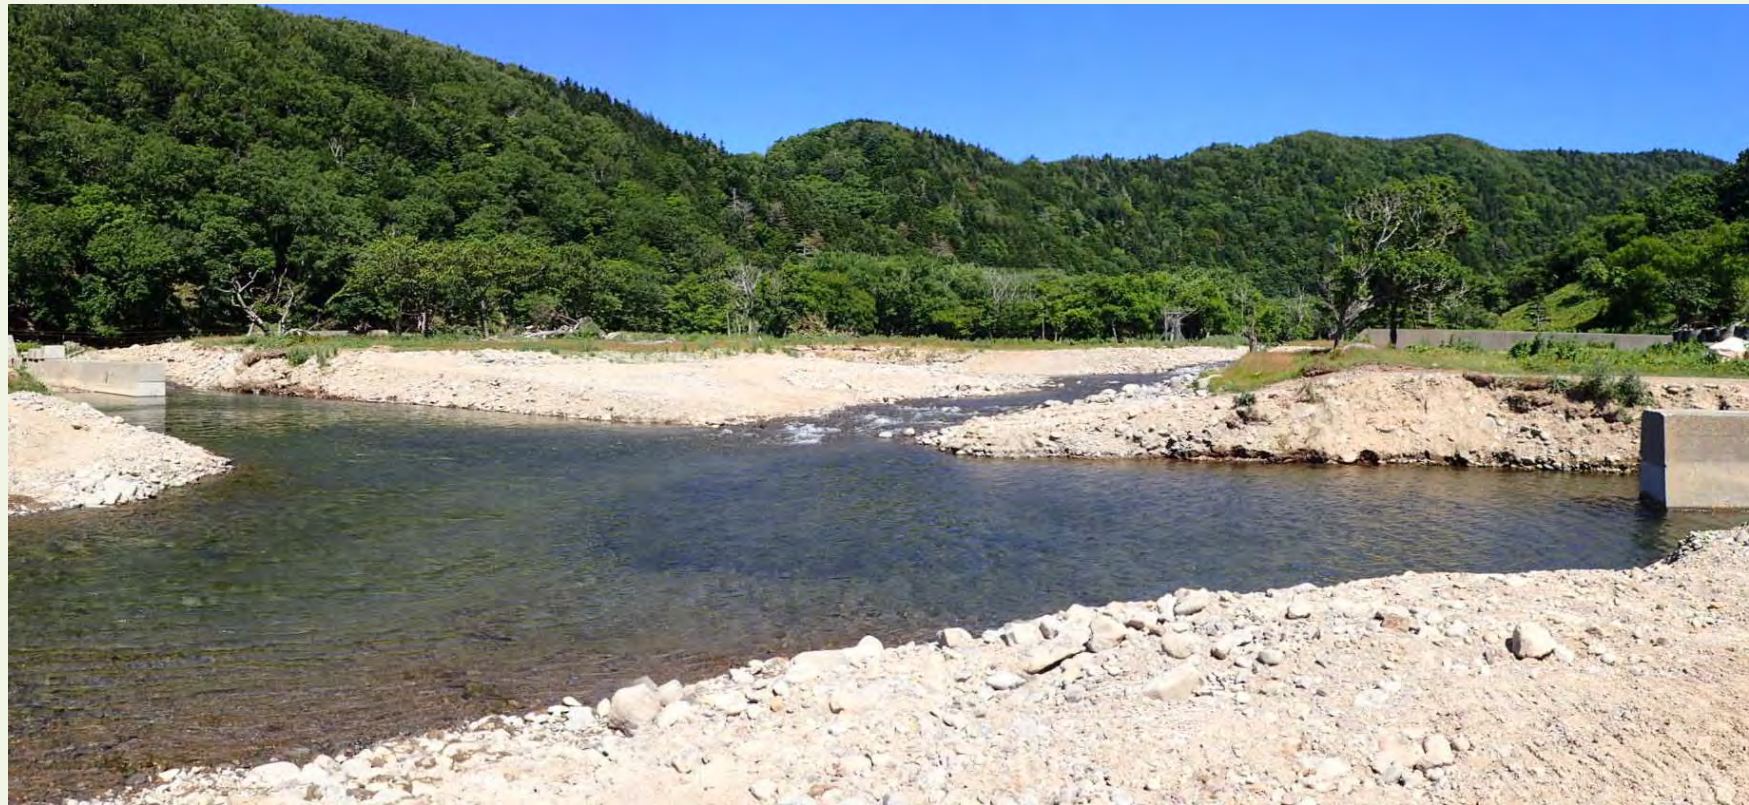
## 第2ダム 通水状況

令和3年7月28日

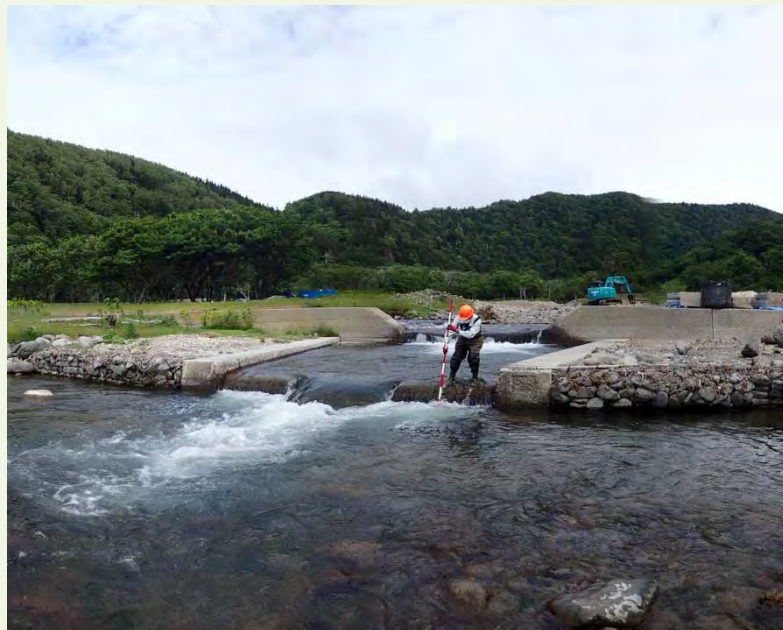
## 第1ダム前堤 切り下げ・石組み斜路

着手前

令和3年7月8日

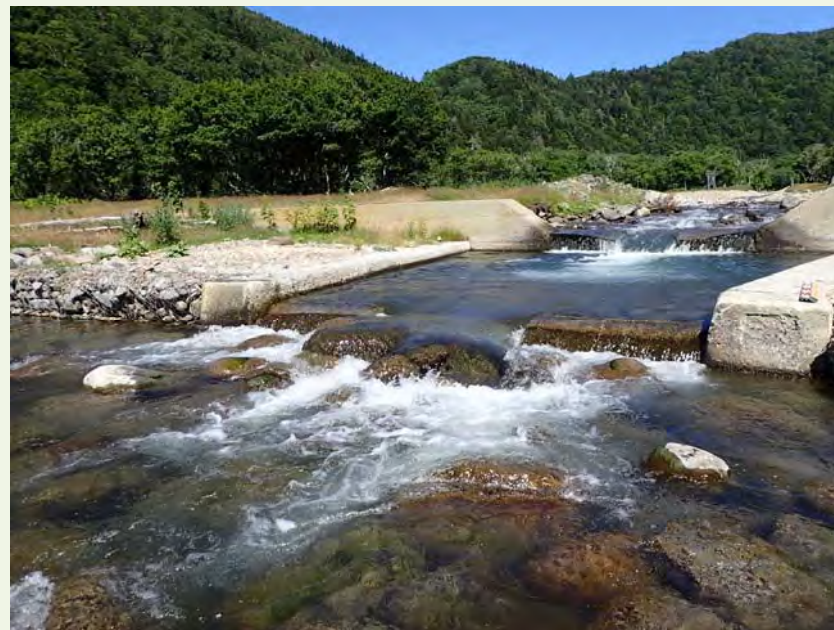
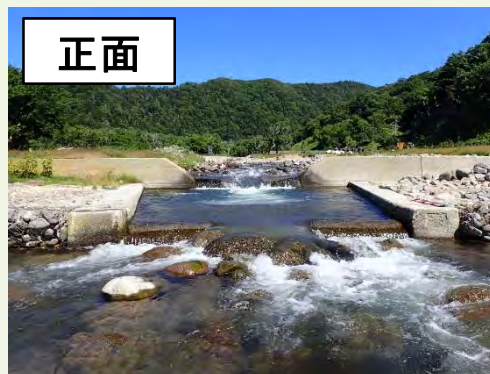
完了

令和3年7月28日

正面

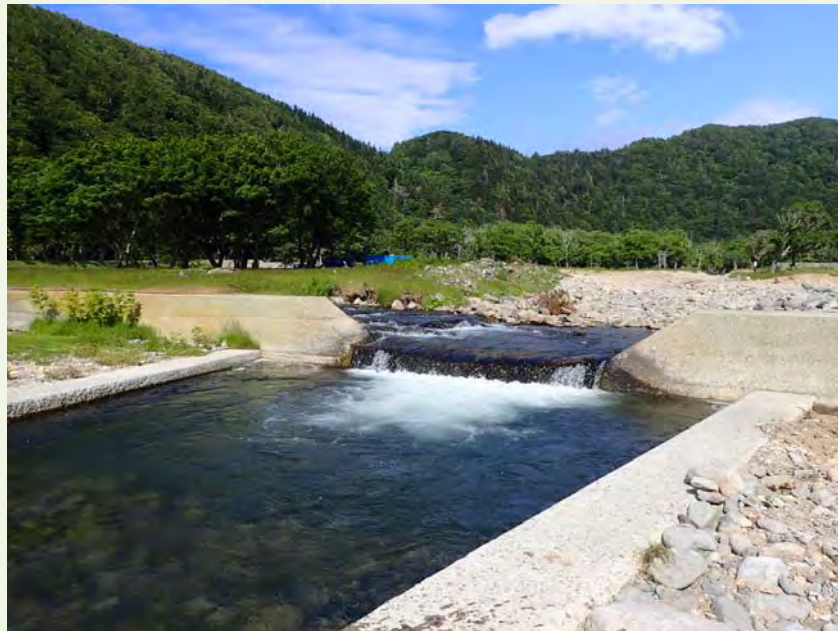
## 第1ダム本堤 切り下げ

着手前

令和3年7月12日

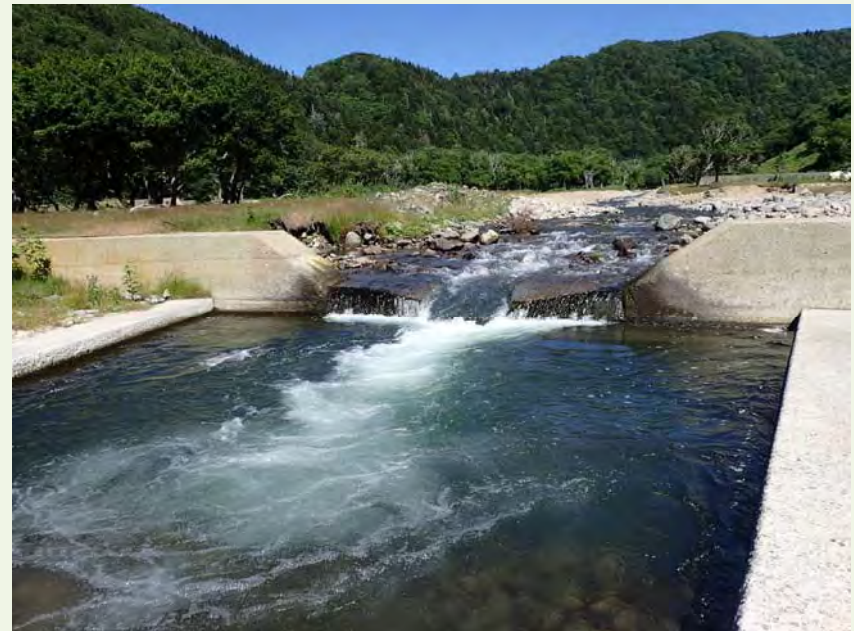
完了

令和3年7月28日

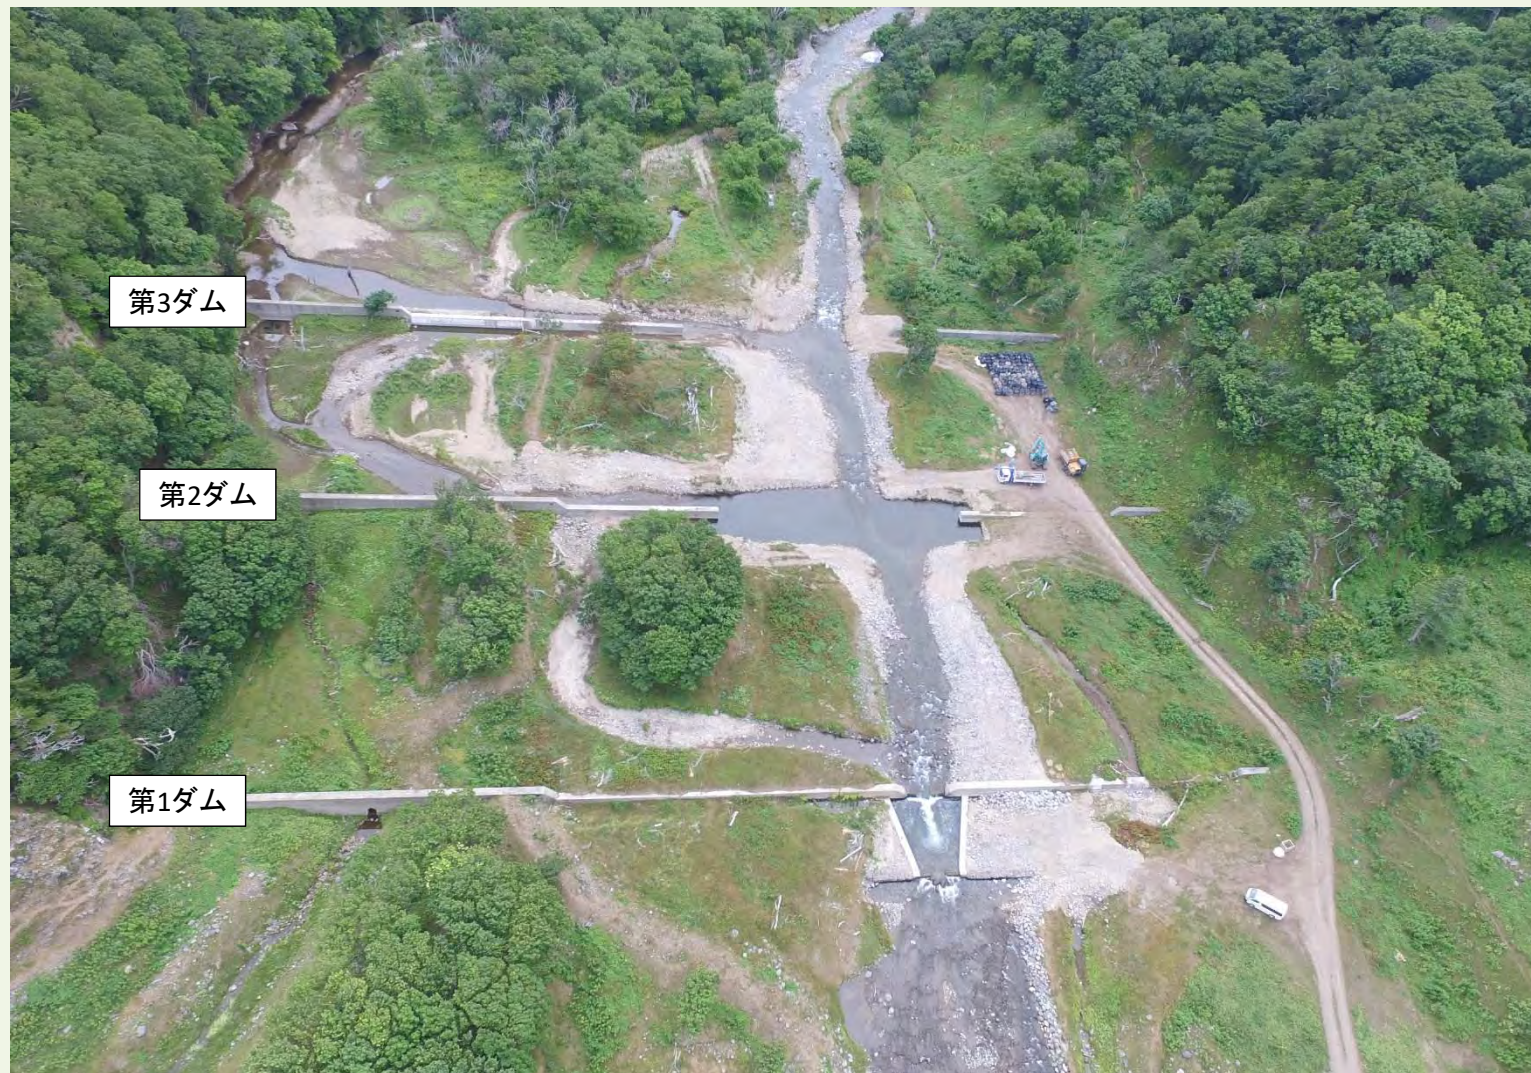
## 仮締切撤去後 通水状況

令和3年8月2日

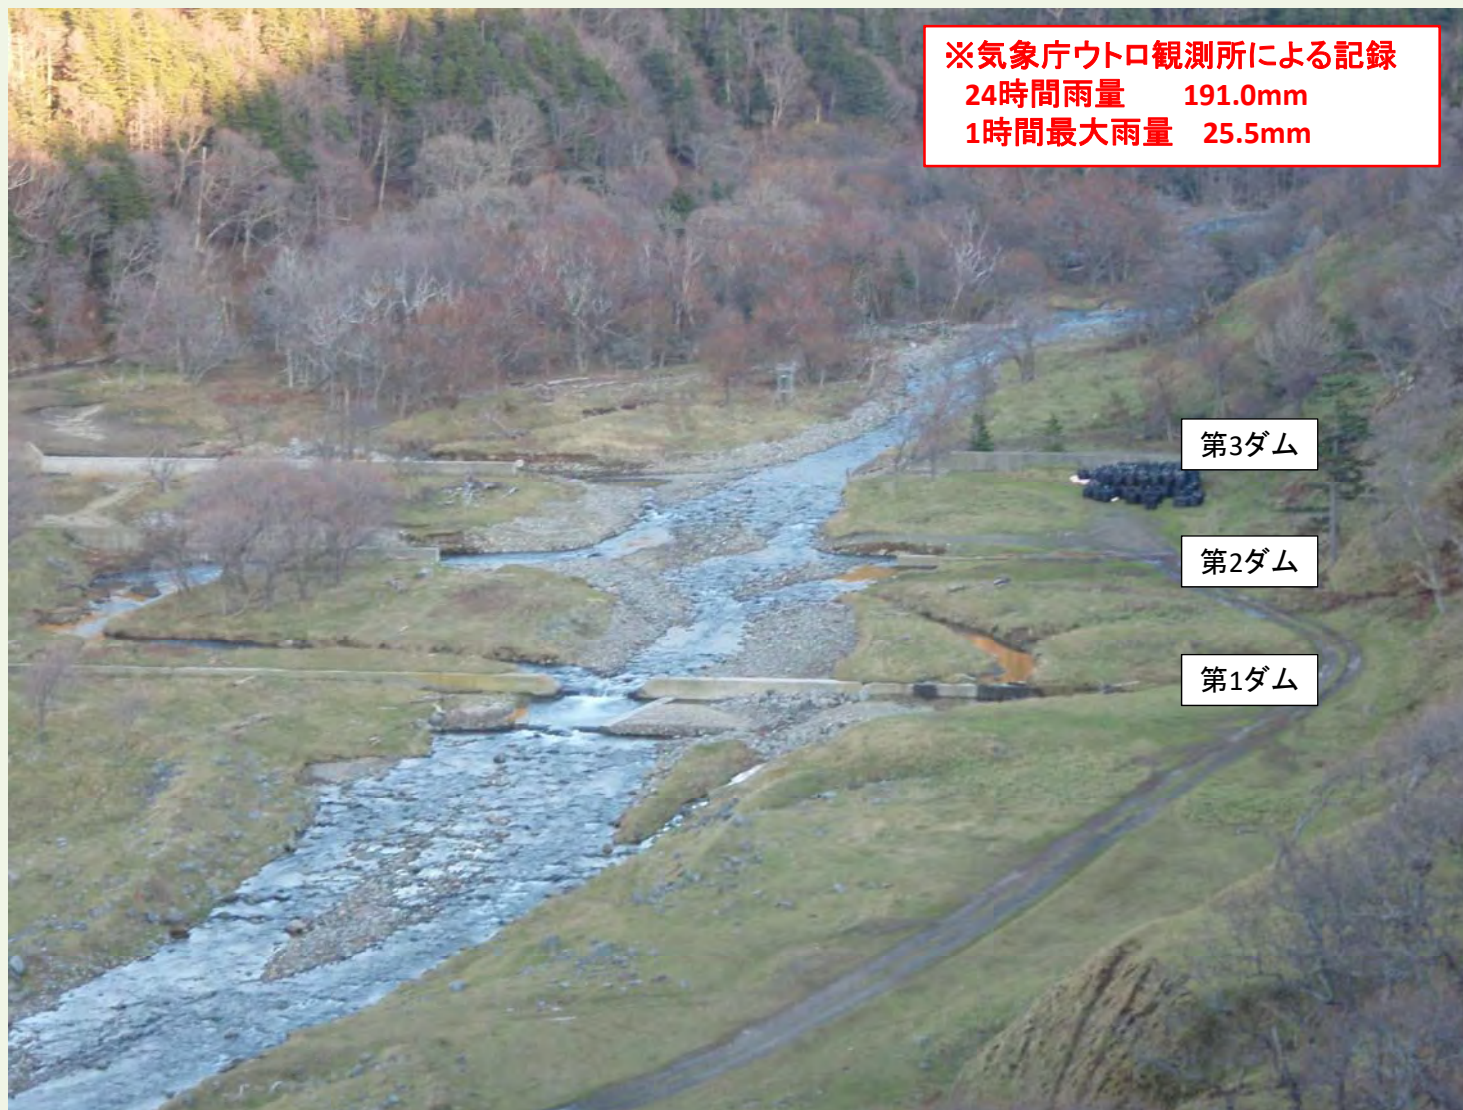
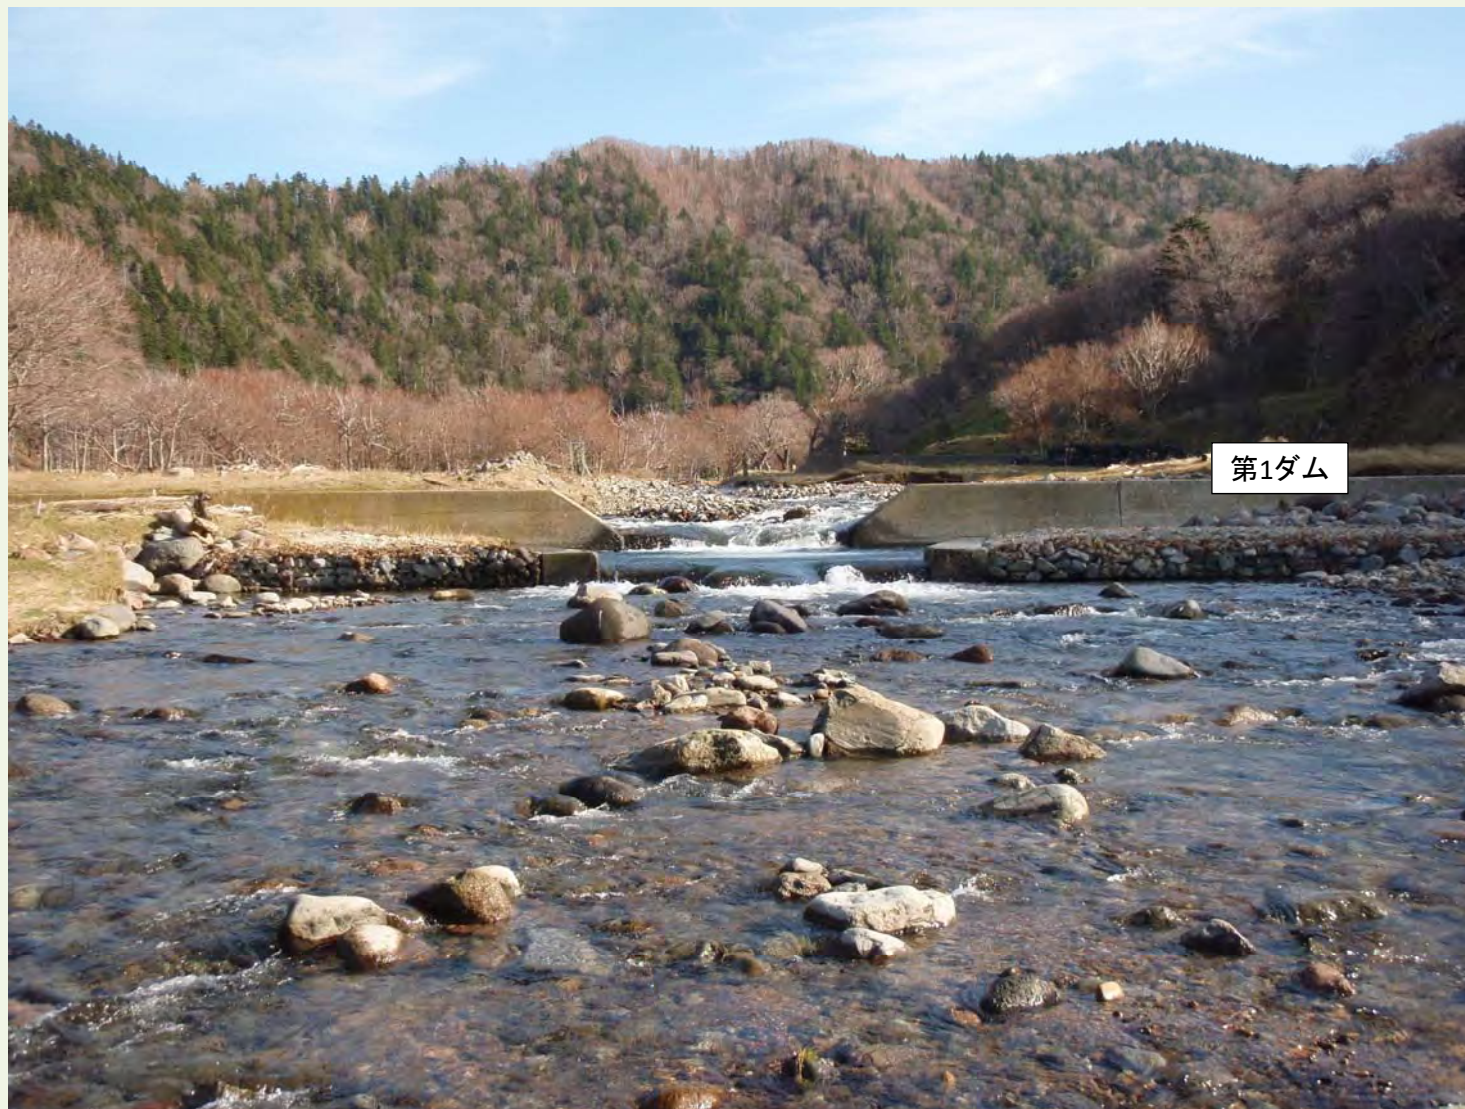
第1ダム

## 令和3年11月9日～10日にかけて発生した豪雨後の河床変動状況

令和3年11月9日～10日にかけて発生した豪雨後の河床変動状況

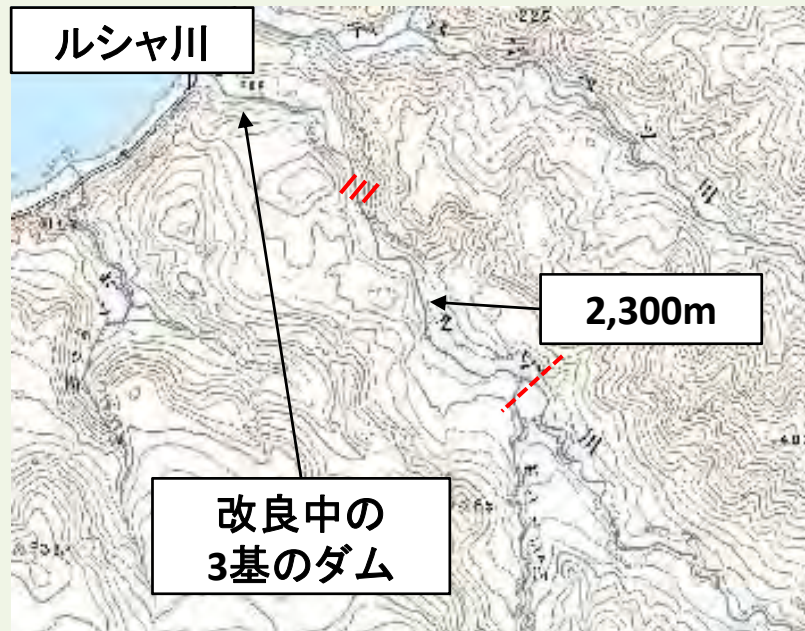
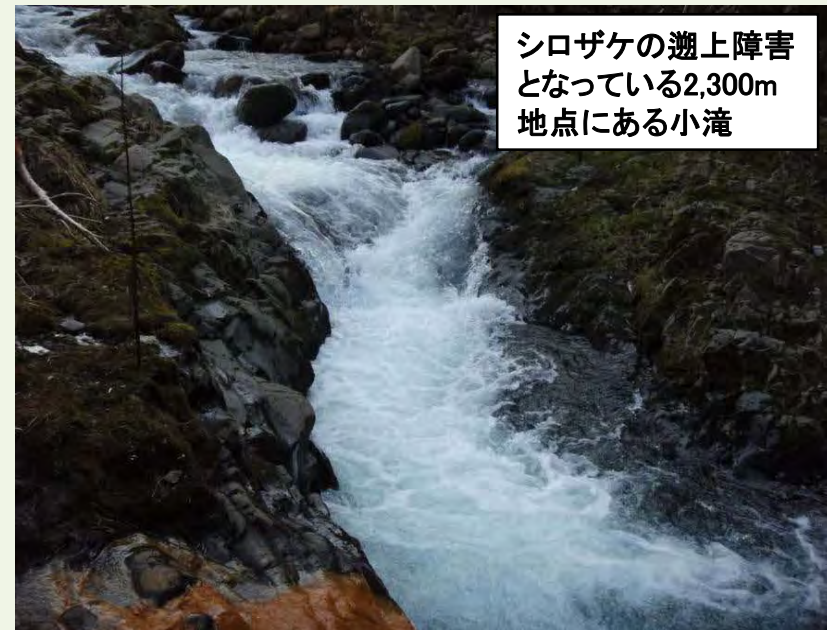
シロザケの遡上障害  
となっている2,300m  
地点にある小滝

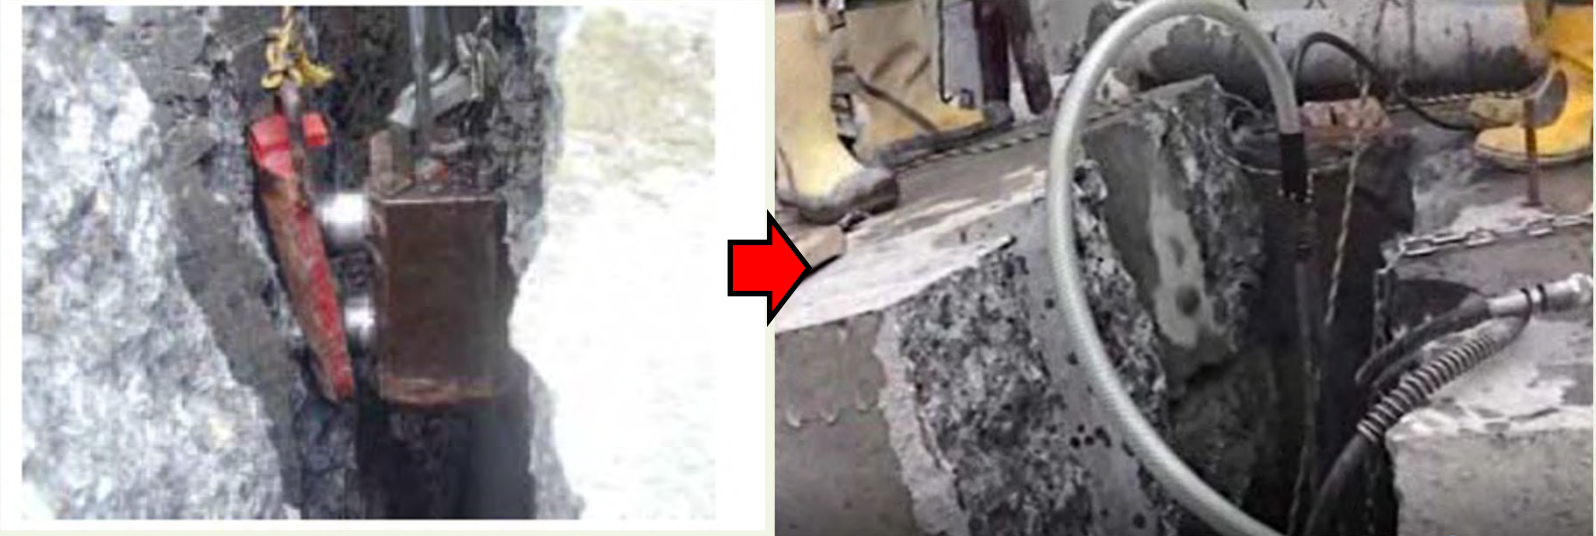
| 項目 | バースター破碎 |
|---|---|
| 概 要 | <ul style="list-style-type: none"> <li>・コンクリートに孔を削孔し、この孔にバースターを挿入して加圧することにより破碎する。</li> </ul> |
| 環境への影響 | <ul style="list-style-type: none"> <li>・騒音・振動が小さく、環境への不可が小さい。</li> <li>・ブロックで破碎するため、コンクリート破碎した際の粉じん等の回収が比較的容易。</li> </ul> |

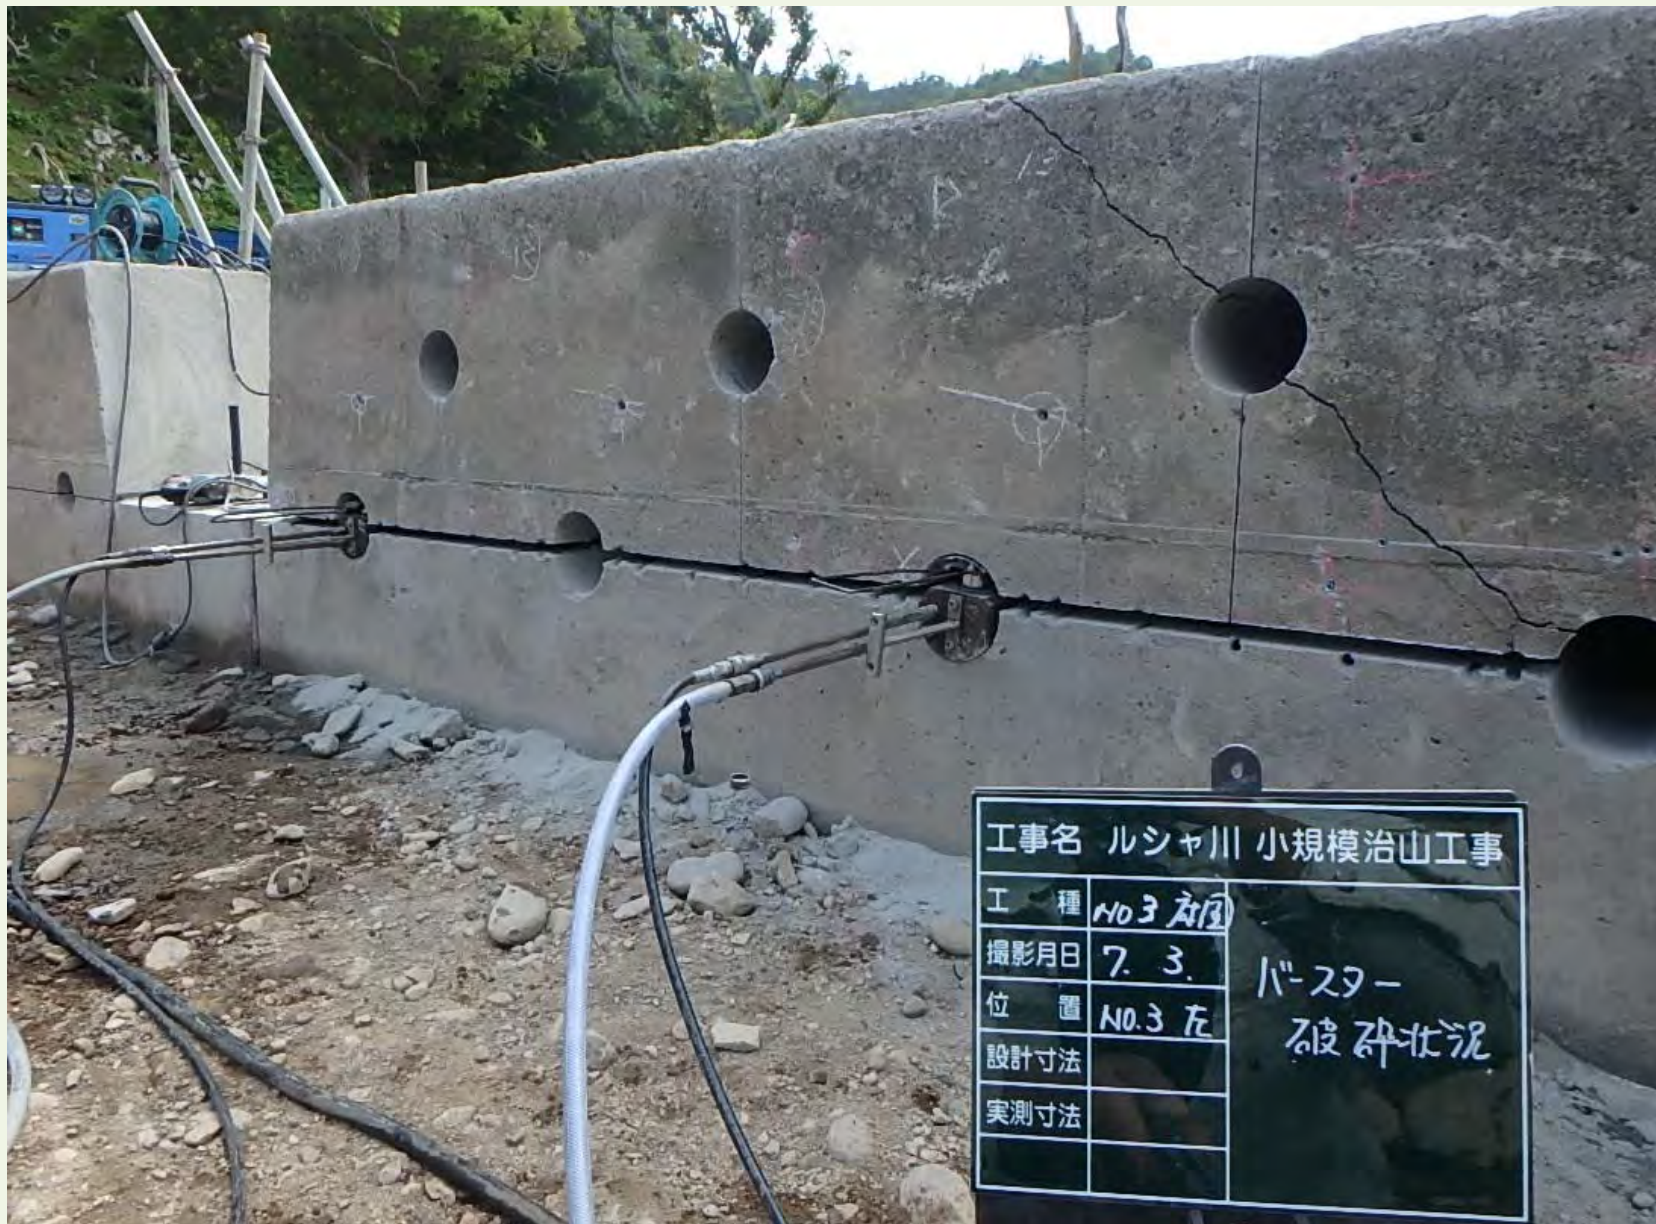
## コンクリート切下げ状況(バースター破碎)

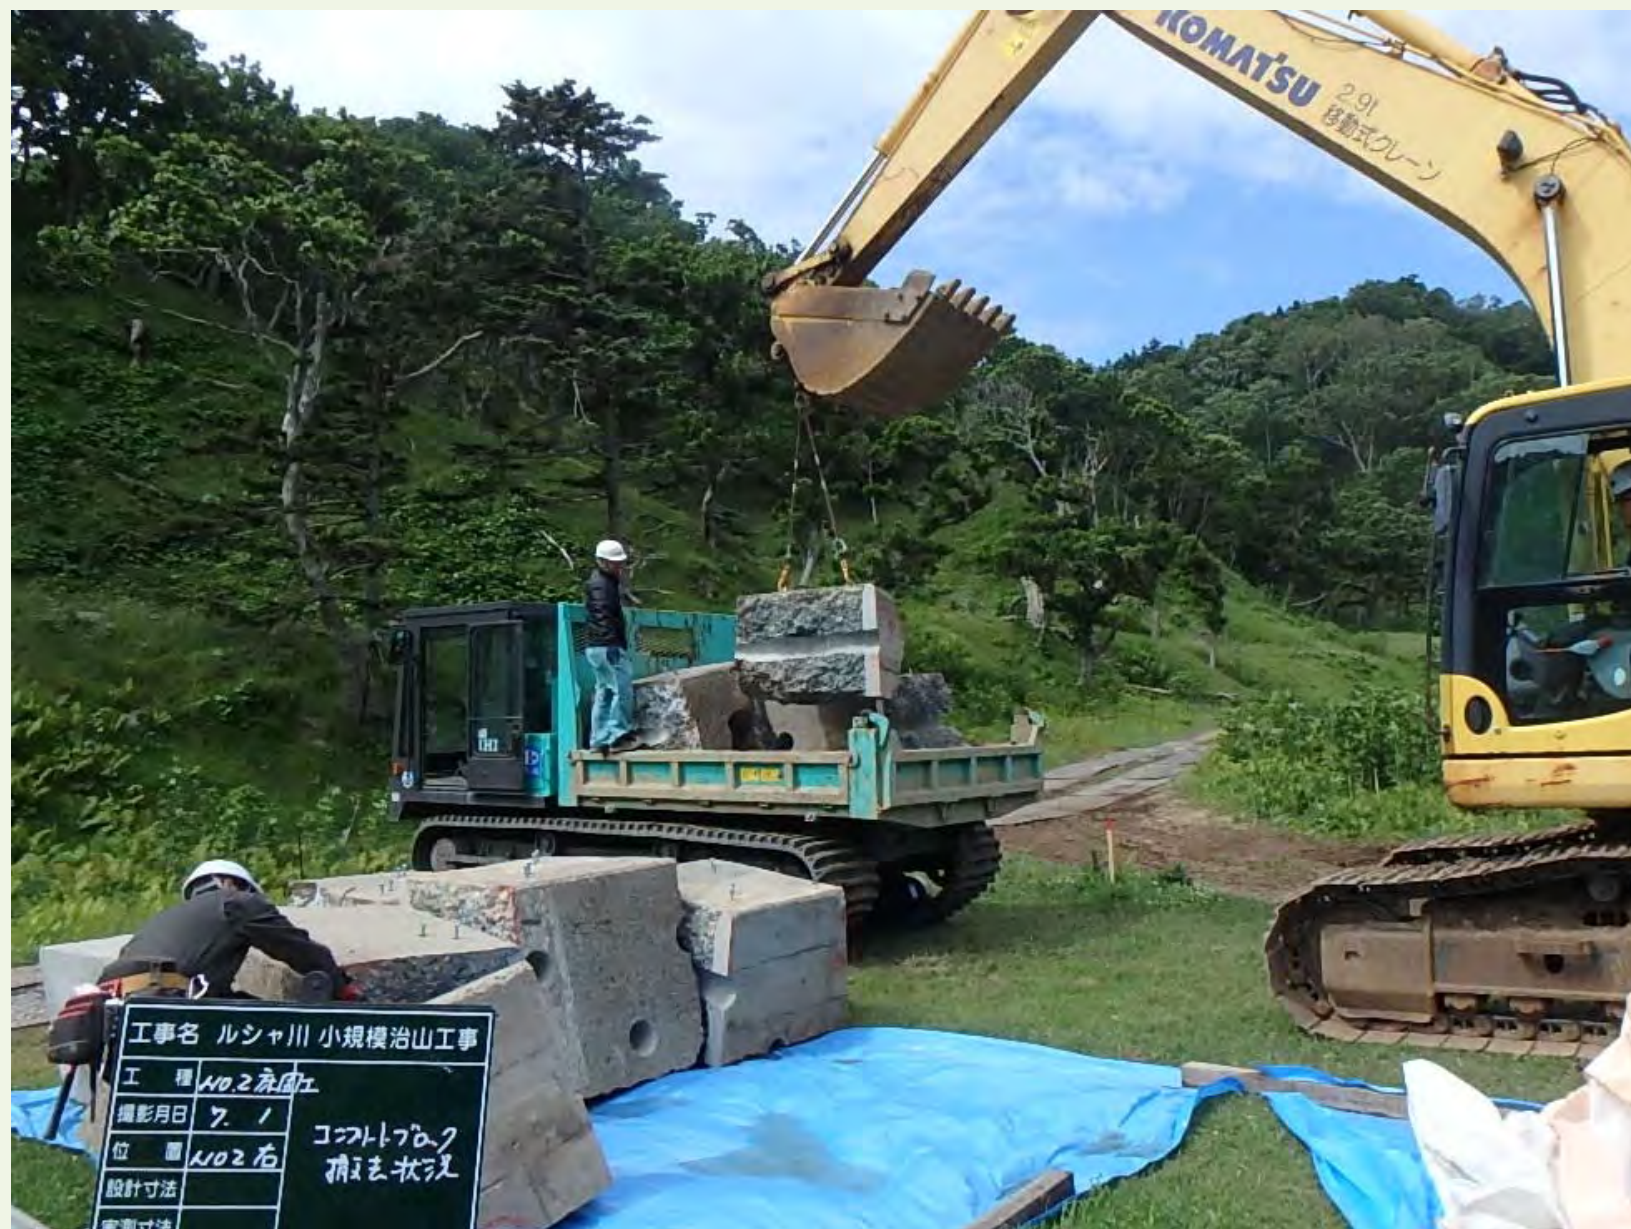
## コンクリート切下げ状況(コンクリート撤去・運搬)

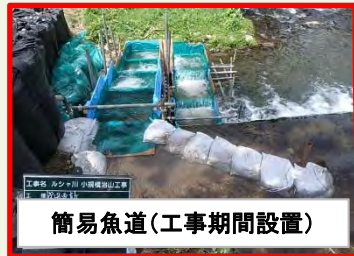
## 2022(R4) 河川切替計画

コンクリート切下げ  
幅3m高さ0.7m

○令和4年に第1ダムの上部コンクリートの切下げを実施する計画だが、大型土のうで締め切るだけでは第1ダム作業エリアに水が流れ込んでしまうため、第2ダム及び第1ダムのコンクリートの一部仮切下げを行い、流水の移動ルートを確認する。工事終了後には原形復旧を行う。

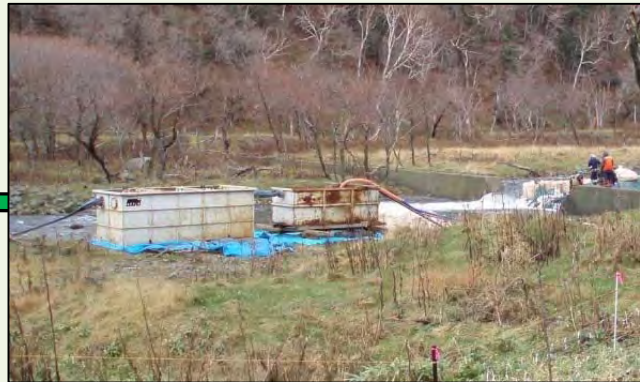
## 掘削・汚濁水対策 イメージ図

沈殿槽イメージ

沈殿槽

排水ポンプ

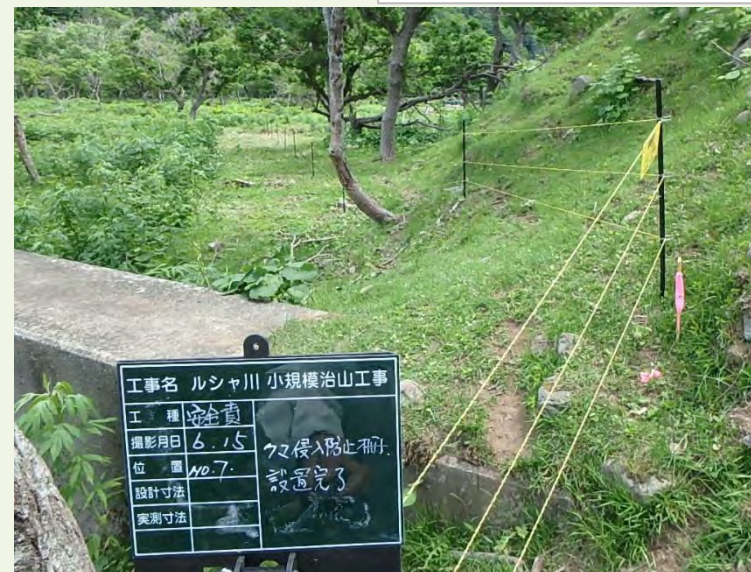
## クマ進入防止柵(電気柵)イメージ図

電気柵(工事期間設置)
