第 1 回 河川工作物アドバイザー会議

羅臼川の状況 および 今年度の対応について

令和 4 年 7 月 26 日

北海道釧路総合振興局 釧路建設管理部

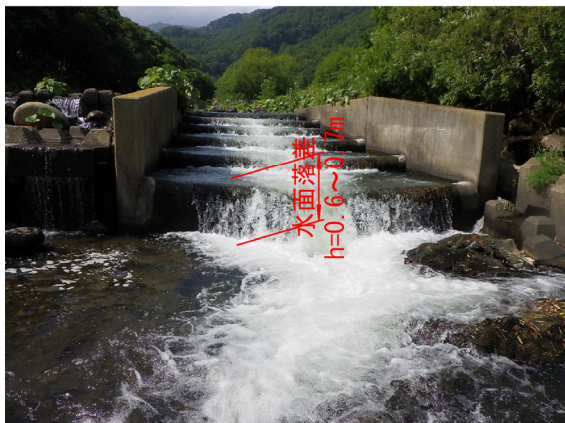
写真 1-1 魚道入口落差 (R3 年 5 月撮影)

魚道の一段目の水面落差が 0.6～0.7m となっており、サケマスの遡上障害となっている。

R04.2 に暫定的な落差低減措置として、袋詰根固を敷設した。また No. 5 床止から下流も河床が低下傾向にあり、H28 以降帯工の設置や河道の拡幅を行い、河床高の復元とともに魚類の遡上障害の改善に取り組んでいる。

- ① モニタリング（測量調査）：帯工土砂捕捉状況および河床高復元度合いの把握
- ② 産卵床調査：さけますの産卵床分布、遡上状況確認を継続する。
- ③ 魚道の補修（暫定的な魚道対応）  
魚道入口に設置する袋詰玉石について、積みなおし・増設を含めた対応を行う。

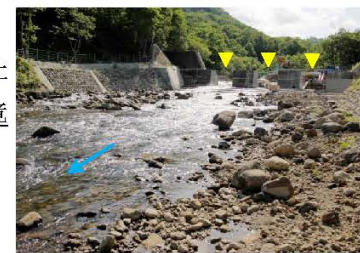
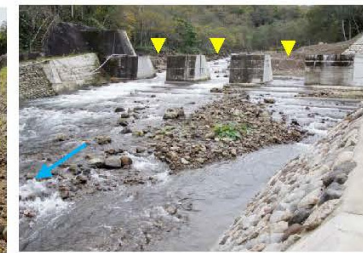
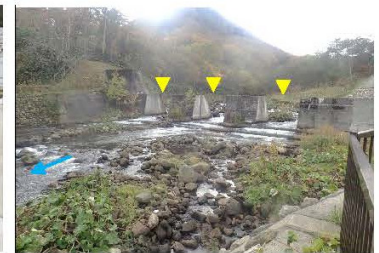
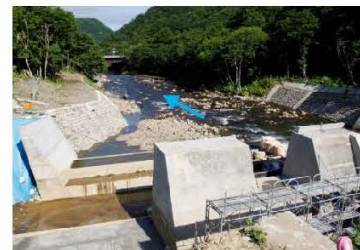
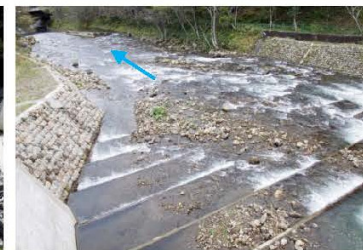
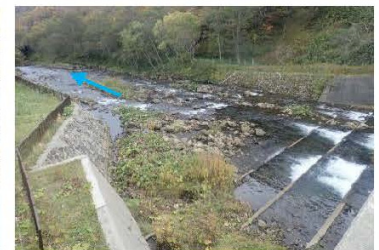
【堰堤下流側】

- ・スリット部を流下した土砂が堆積し、早瀬環境へと遷移
- ・遡上経路の閉塞なし

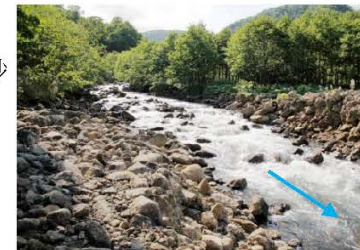
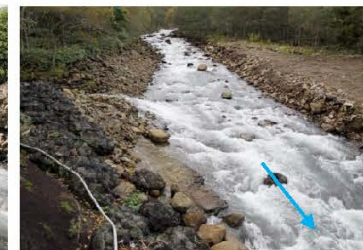
【堰堤上流側】

- ・スリット部を越えて土砂が流出

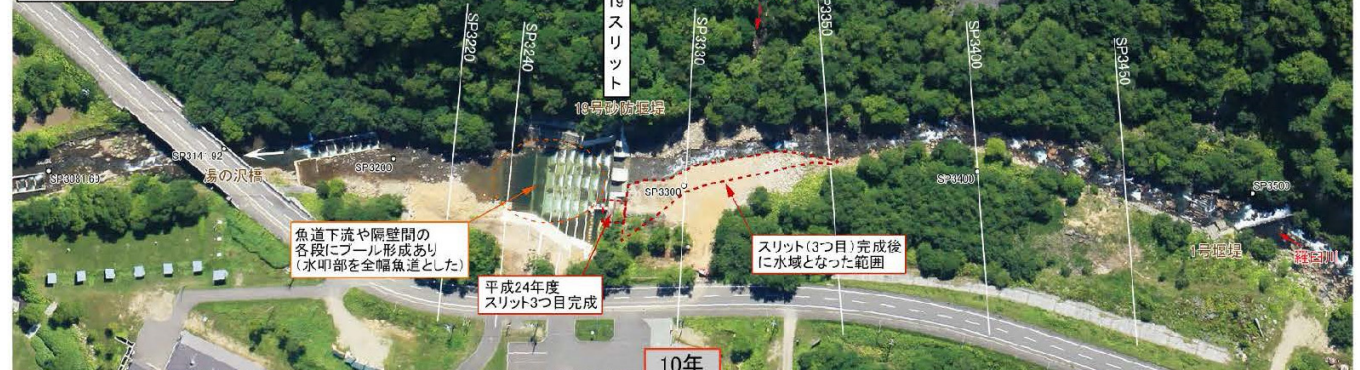
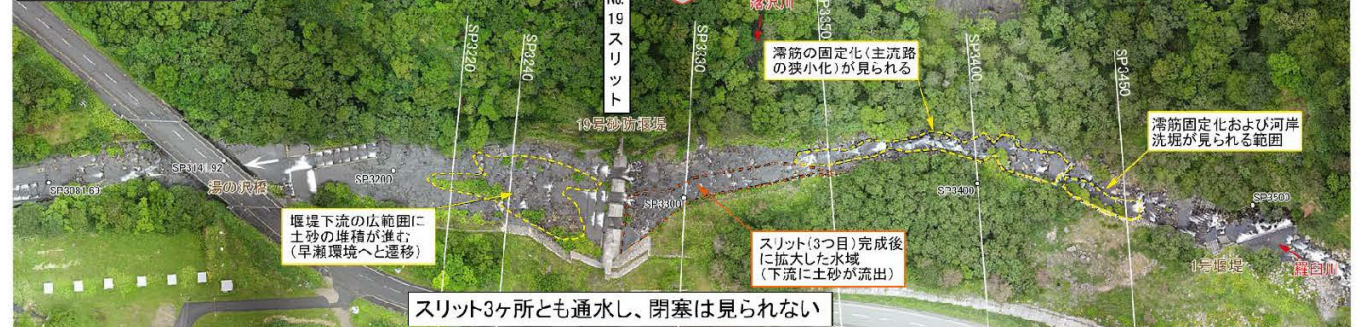
図 6-1 19 号砂防堰堤説明図

【全景(空撮)】

平成23年(2011)空撮

令和3年(2021)空撮
